BMW X2 XDRIVE25E 4WD
TESTDATO: 28.02.2024
KODE: 1358222

VJ30237	46 610 KM	25.05.2022 Førstegang registrert	Bensin hybrid - Ladbar hybrid
----------------	------------------	--	---

NBF Tilstandsrapport er utarbeidet av Norges Bilbransjeforbund og Forbrukerrådet.

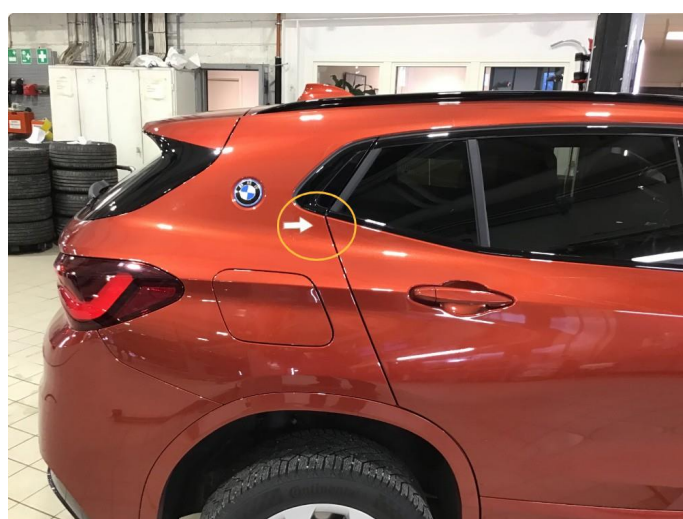
1.2 Liten p-bulk øvre del h-bakdør, regnes som normal bruksslitasje.

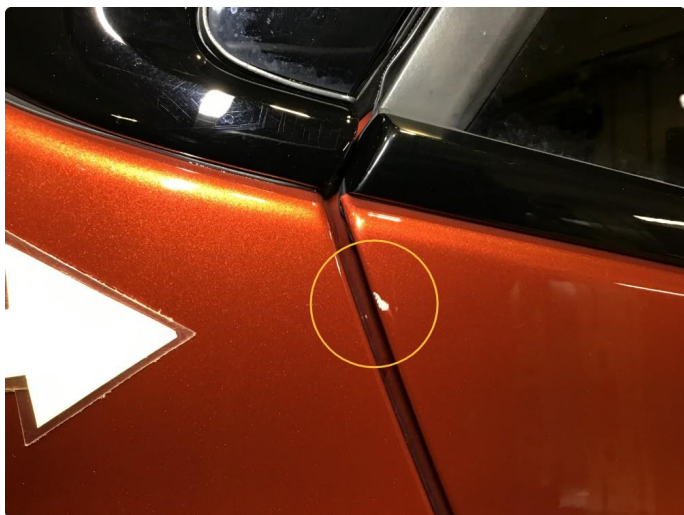
1.2 Liten p-bulk øvre del h-bakdør, regnes som normal bruksslitasje.

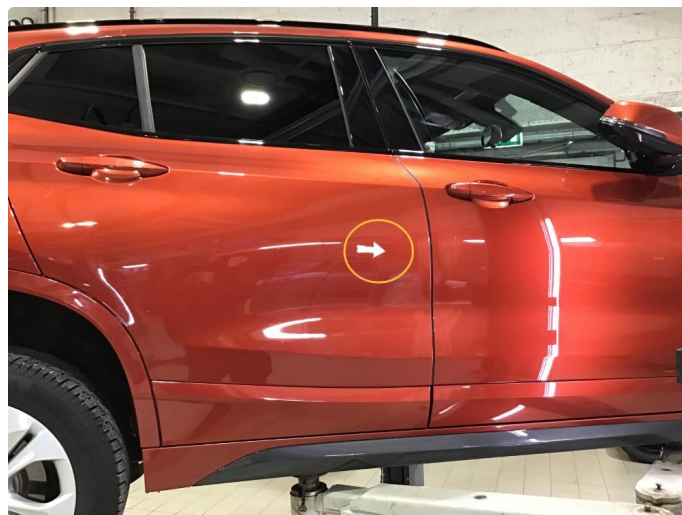
1.2 Liten p-bulk øvre del h-bakdør, regnes som normal bruksslitasje.

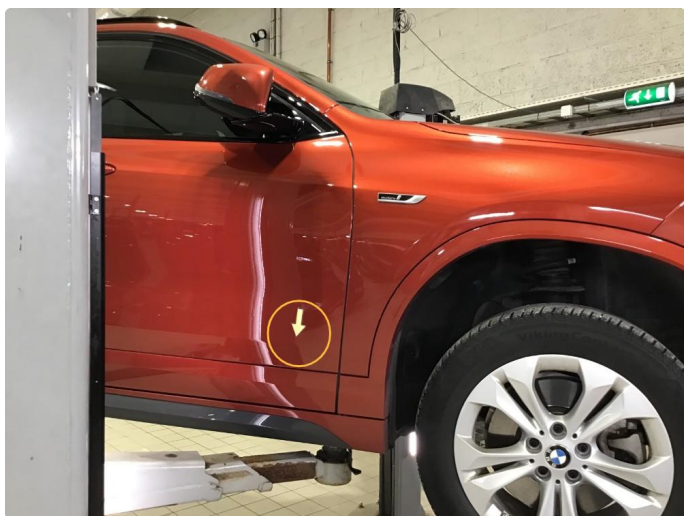
1.3 Liten p-bulk h-framdør, regnes som normal bruksslitasje.

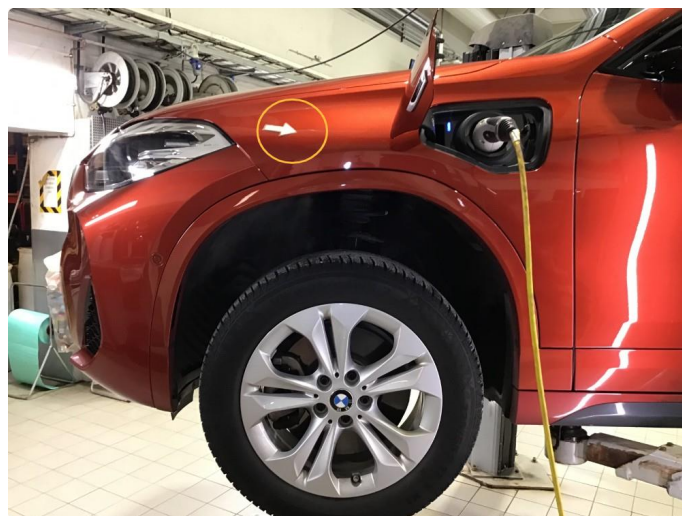
1.4 Liten p-bulk v-framskjerm, regnes som normal bruksslitasje.

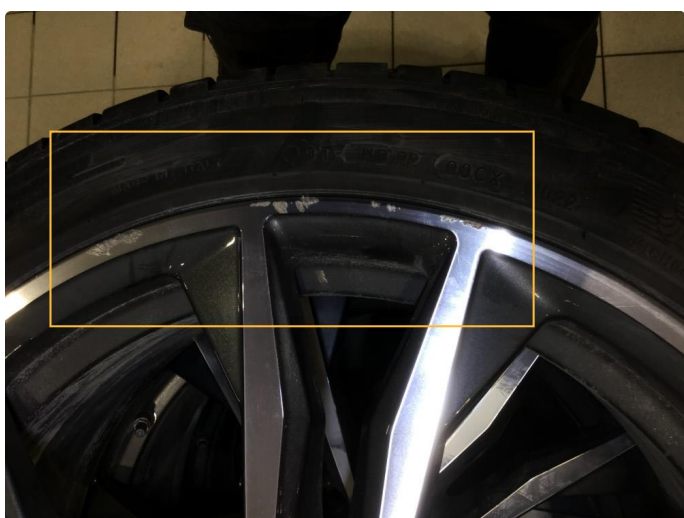
1.5 Noen bruksmerker på 2 sommerfelger.

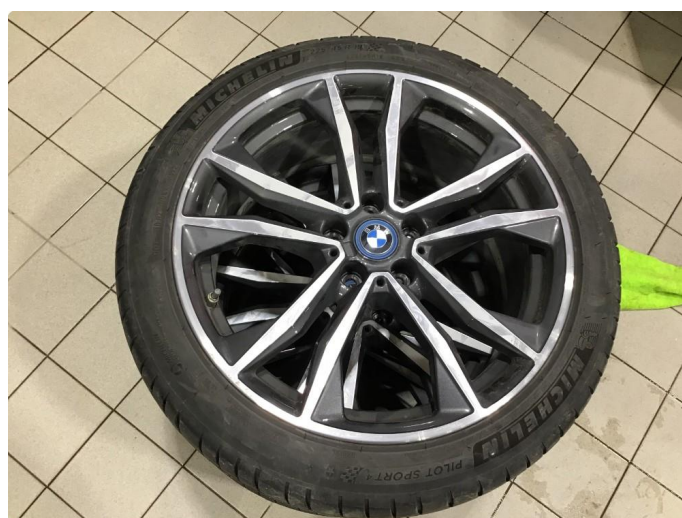
1.5 Noen bruksmerker på 2 sommerfelger.

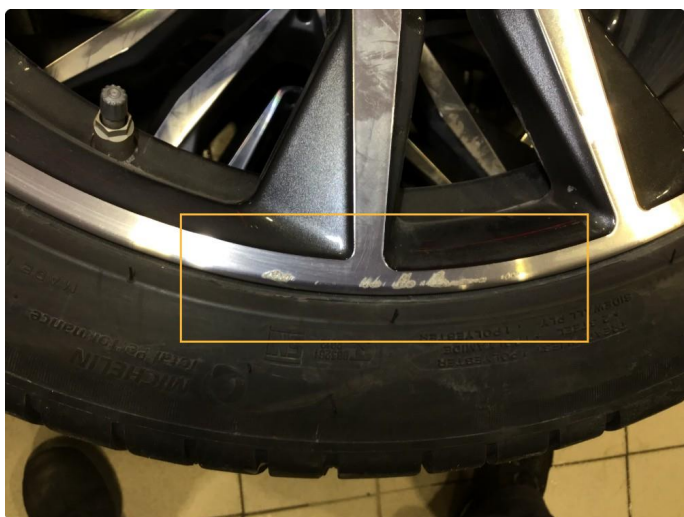
1.5 Noen bruksmerker på 2 sommerfelger.

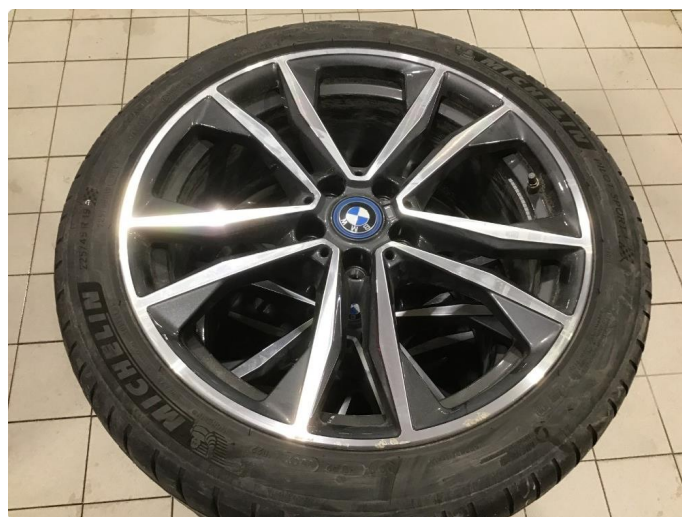
1.5 Noen bruksmerker på 2 sommerfelger.

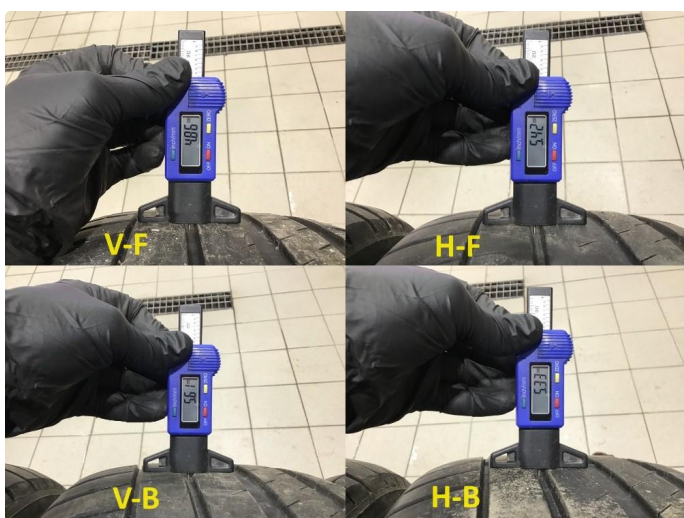
1.6 Mønsterdybde sommerdekk målt ved takst 27.02.24, 46.610km.

VENSTRE FORAN	HØYRE FORAN	VENSTRE BAK	HØYRE BAK
MØNSTERDYBDE SOMMERDEKK (MM)	4,8	5,4	5,6	5,3
MØNSTERDYBDE VINTERDEKK (MM)	6,7	6,1	7,2	7,2
BREMSEKLOSSER (MM)	10	10	10	10

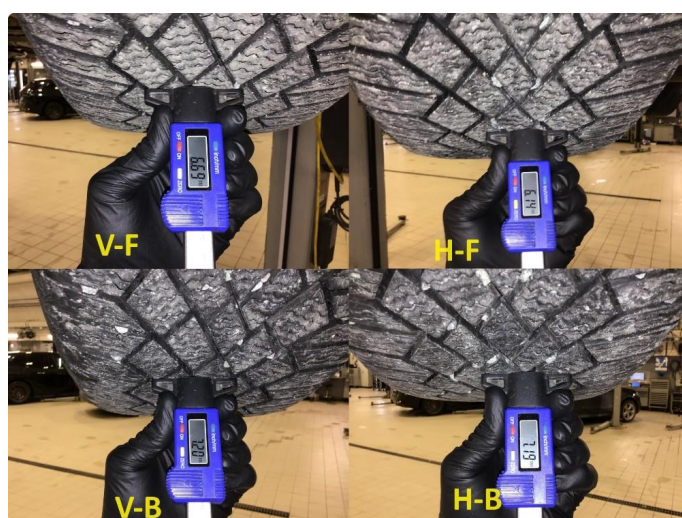
1.7 Mønsterdybde vinterdekk målt ved takst 27.02.24, 46.610km.

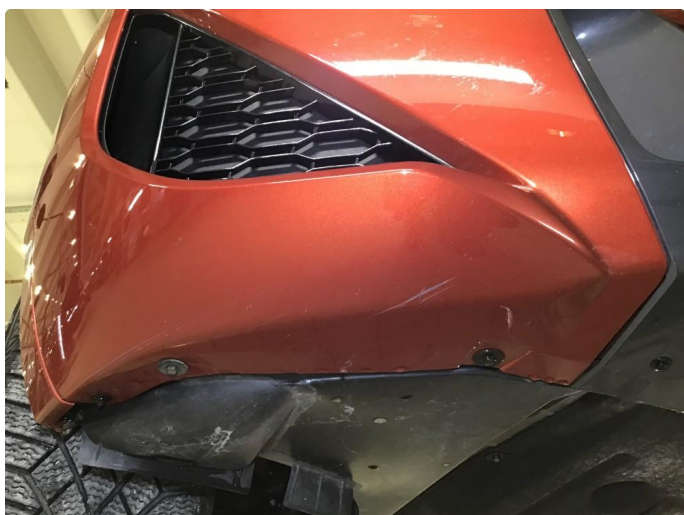
1.8 Skrubbermerker underkant framfanger, regnes som normal bruksslitasje.

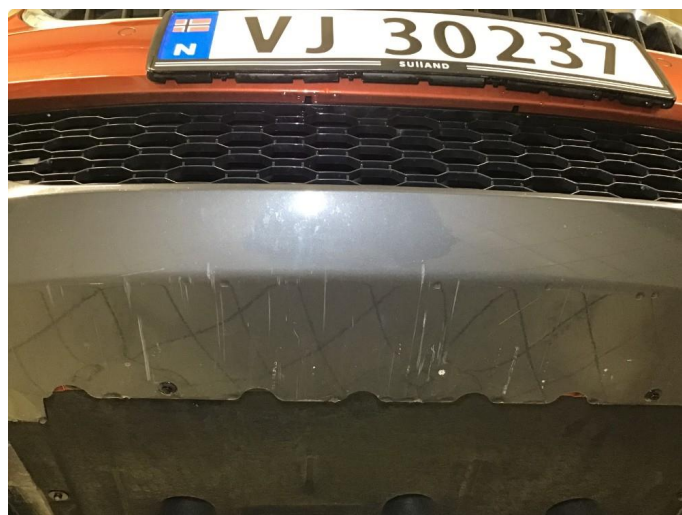
1.8 Skrubbermerker underkant framfanger, regnes som normal bruksslitasje.
