NISSAN NISSAN LEAF 2WD

TESTDATO: 22.10.2025

EL34748

NBF Tilstandsrapport er utarbeidet av Norges Bilbransjeforbund og Forbrukerrådet.

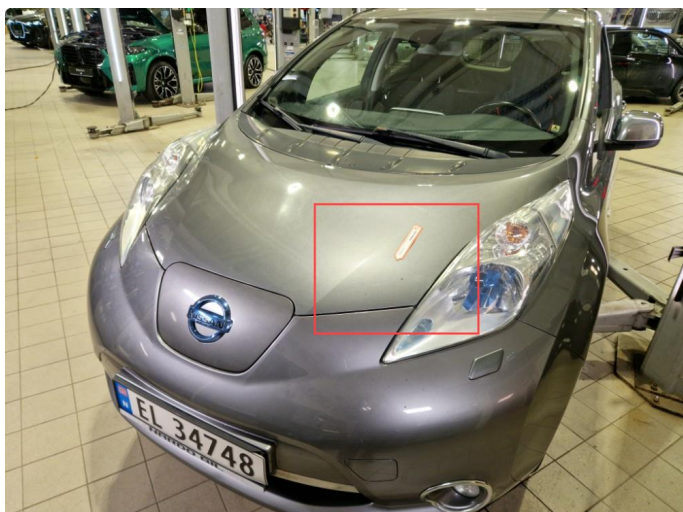
| Punkt | Beskrivelse | Plassering |
|---|---|---|
| 1.1 Panser | Flere små steinsprut med rustdannelser panser. | foran |

1.1 Flere små steinsprut med rustdannelser panser.

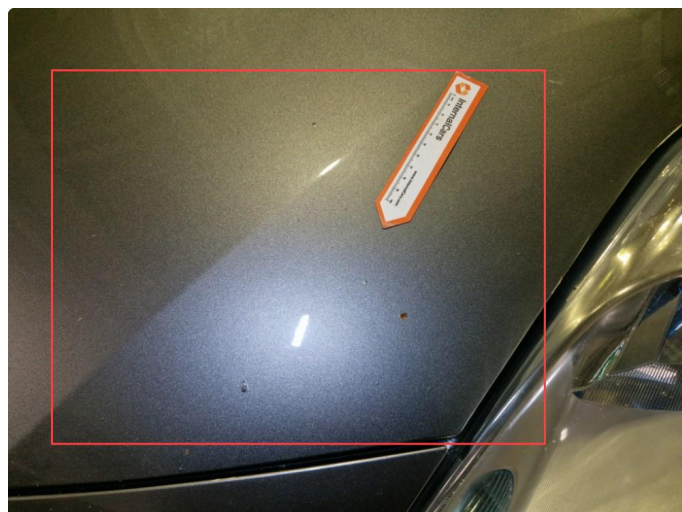
1.1 Flere små steinsprut med rustdannelser panser.

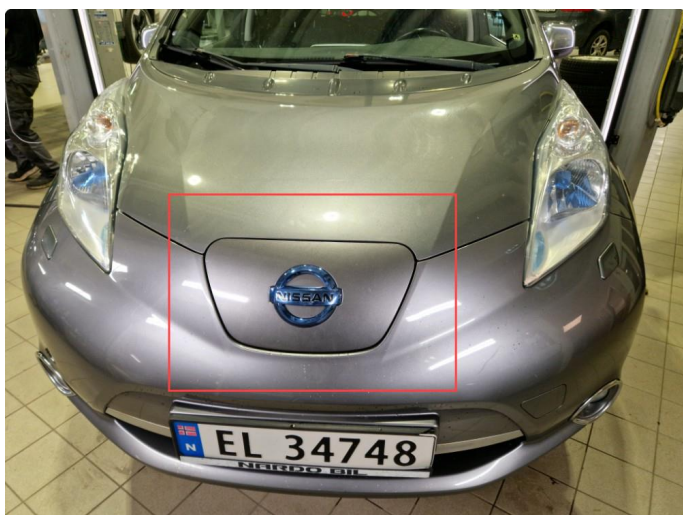
| Punkt | Beskrivelse | Plassering |
|---|---|---|
| 1.2 Panser | Treghet åpning av ladeluke. | foran |

1.2 Treghet åpning av ladeluke.

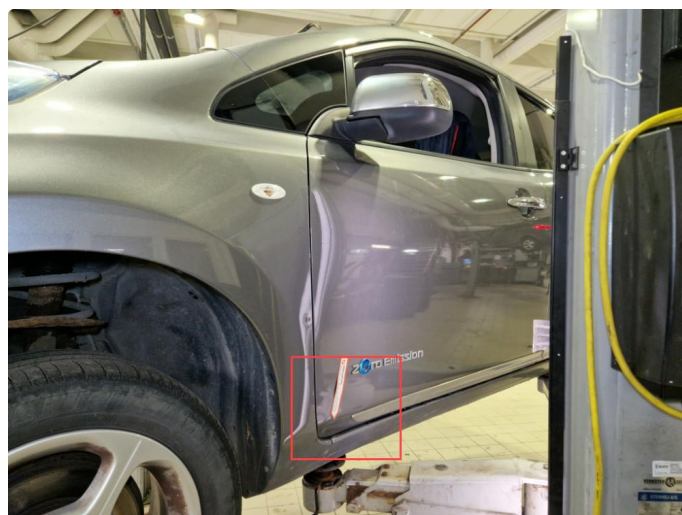
| Punkt | Beskrivelse | Plassering |
|---|---|---|
| 1.3 Dører | Rustbobler nedre fremre del v-framtdør. | venstre foran |

1.3 Rustbobler nedre fremre del v-framdør.

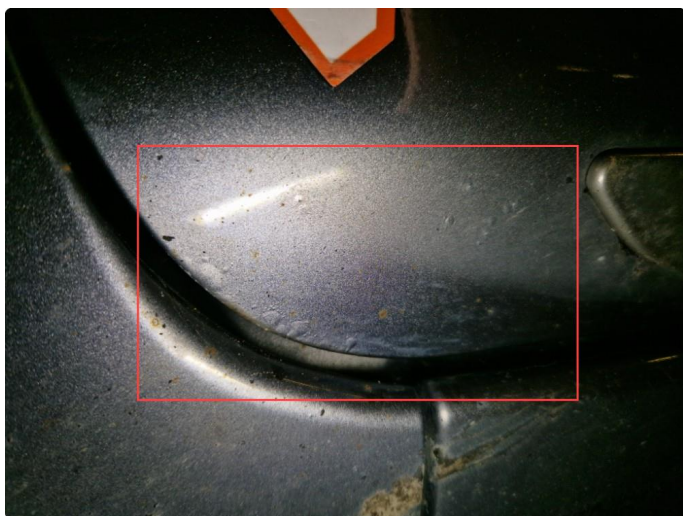
1.3 Rustbobler nedre fremre del v-framdør.

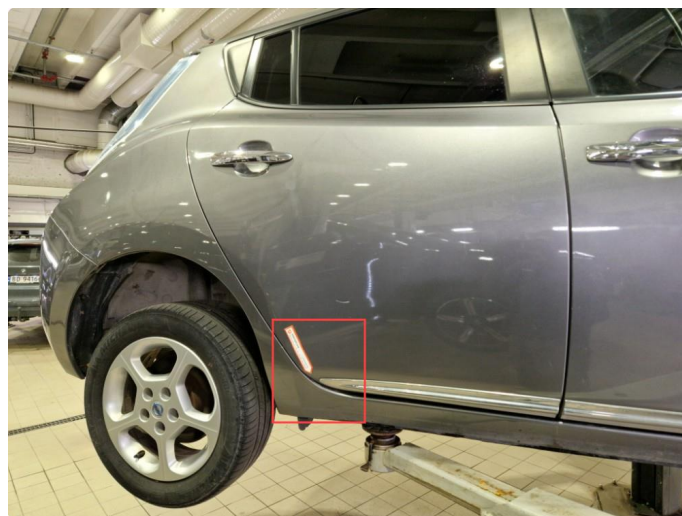
| Punkt | Beskrivelse | Plassering |
|---|---|---|
| 1.4 Dører | Rustbobler h-bakdør . | høyre bak |

1.4 Rustbobler h-bakdør .

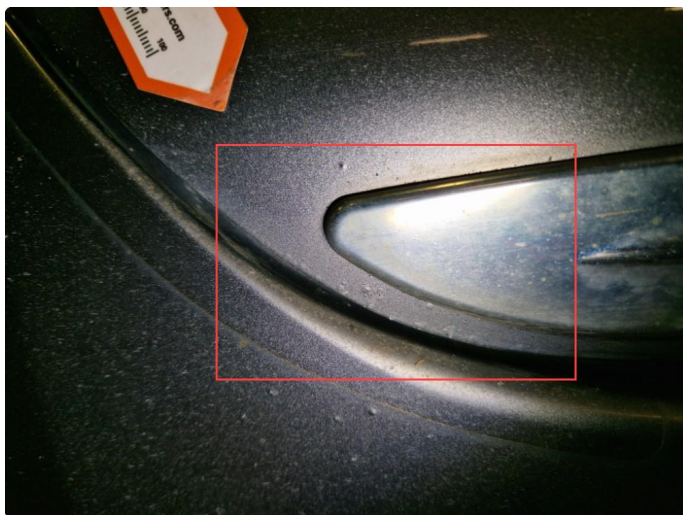
1.4 Rustbobler h-bakdør .

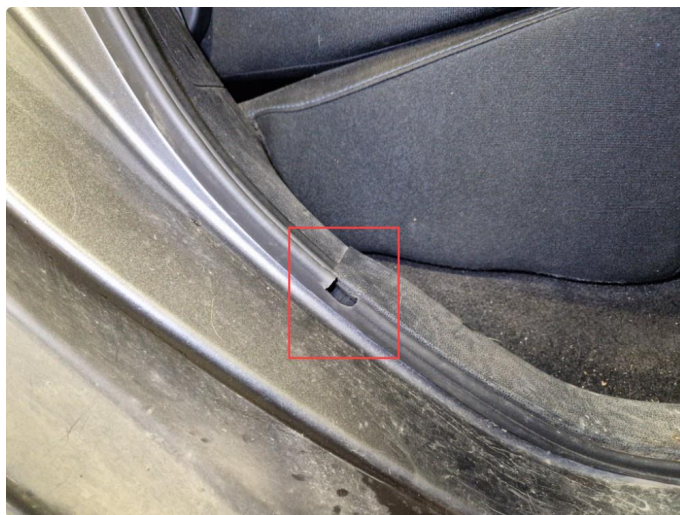
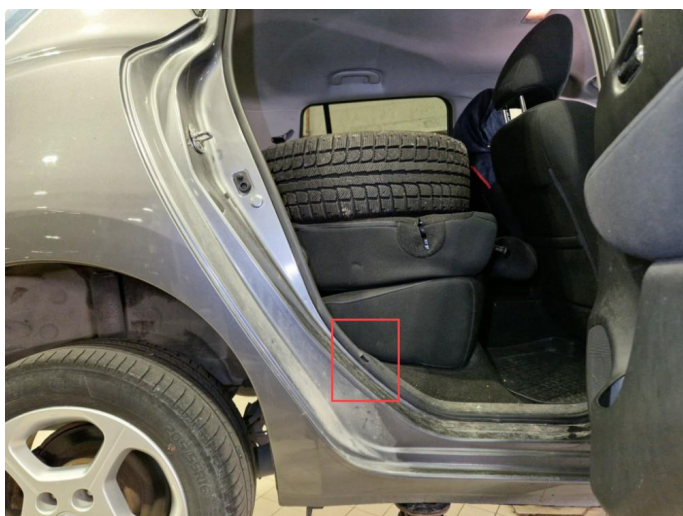
| Punkt | Beskrivelse | Plassering |
|---|---|---|
| 1.5 Dører | Skadet dørkarmist h-bak. | høyre bak |

1.5 Skadet dørkarmlist h-bak.

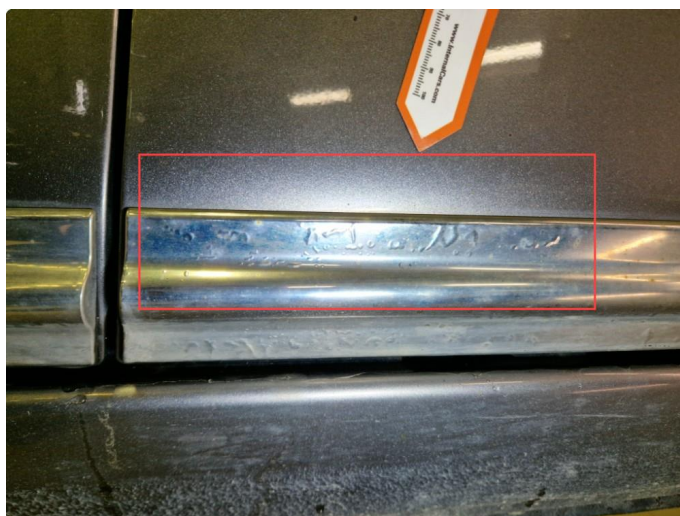
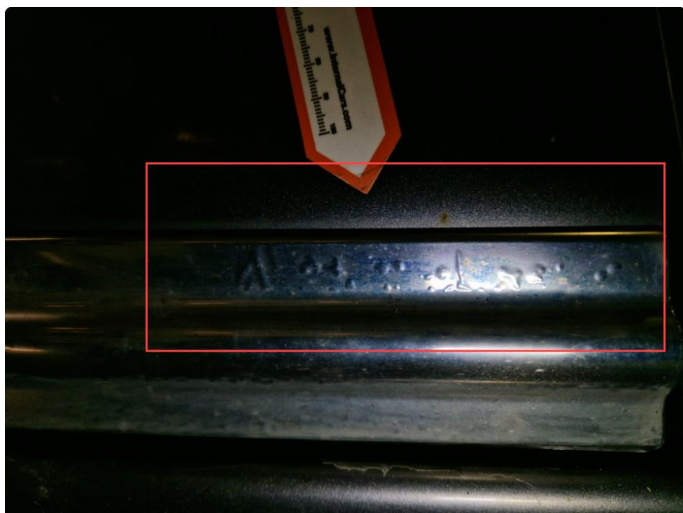
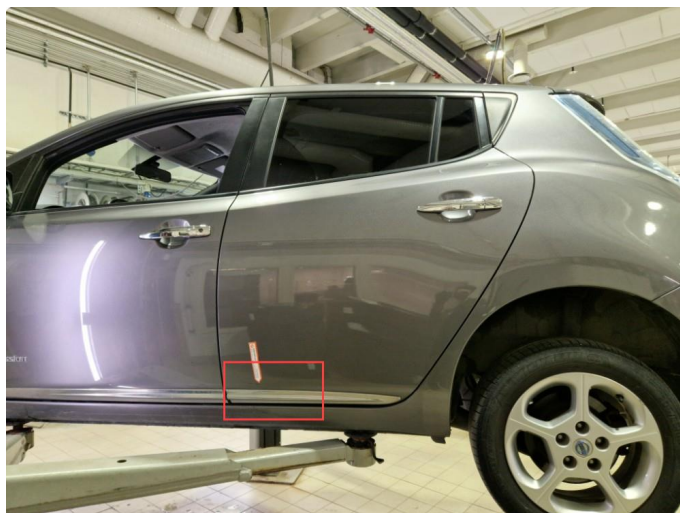
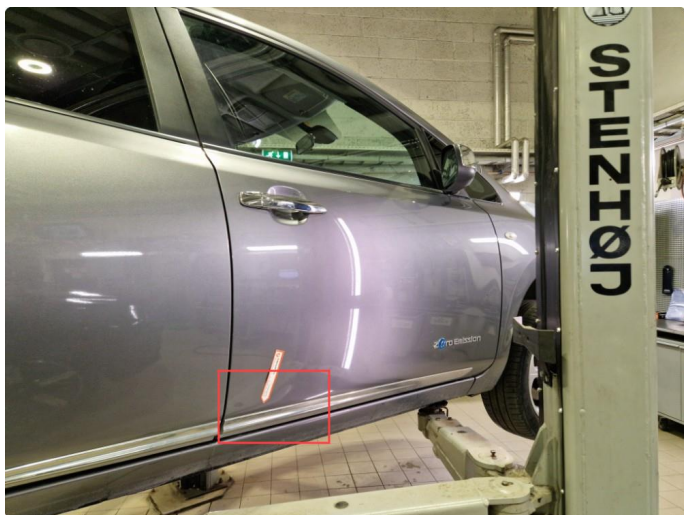
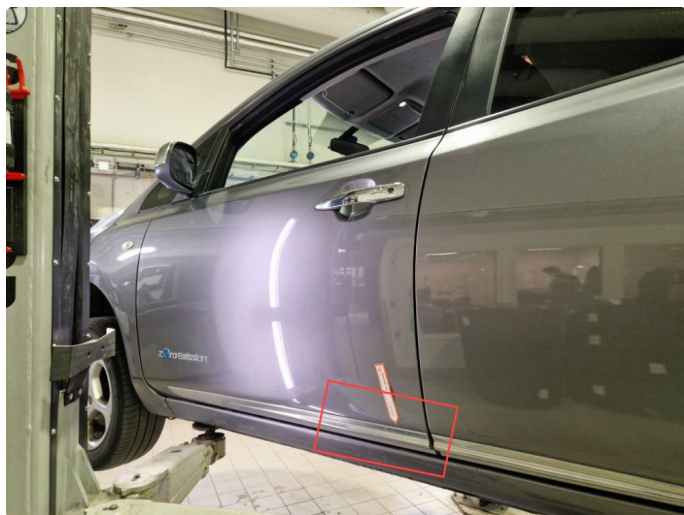
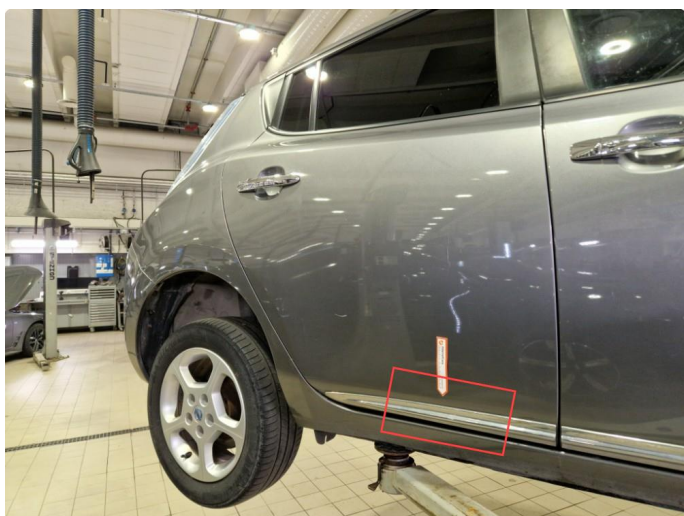
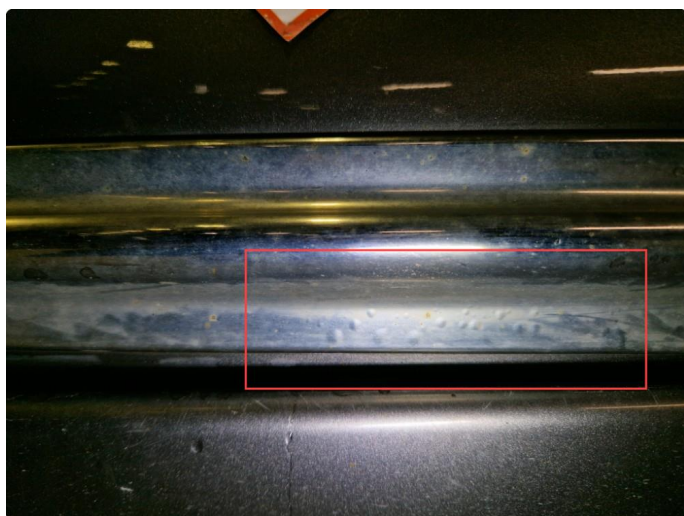
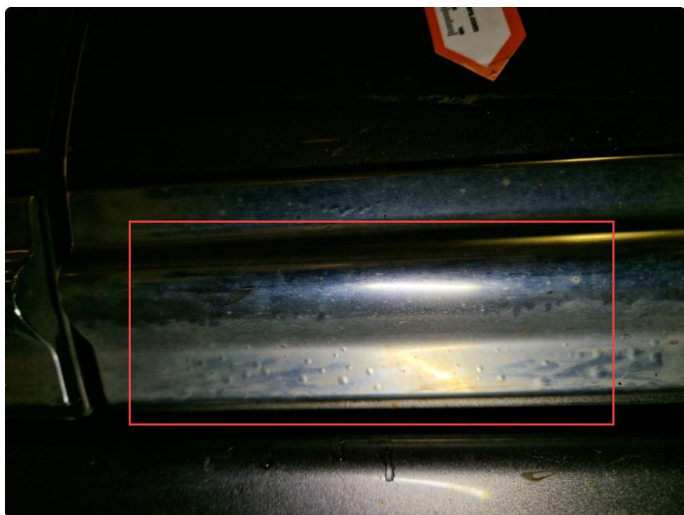
| Punkt | Beskrivelse | Plassering |
|---|---|---|
| 1.6 Dører | Korrosjon nedre chromelist alle dører. | begge foran - begge bak |

1.6 Korrosjon nedre chromelist alle dører.

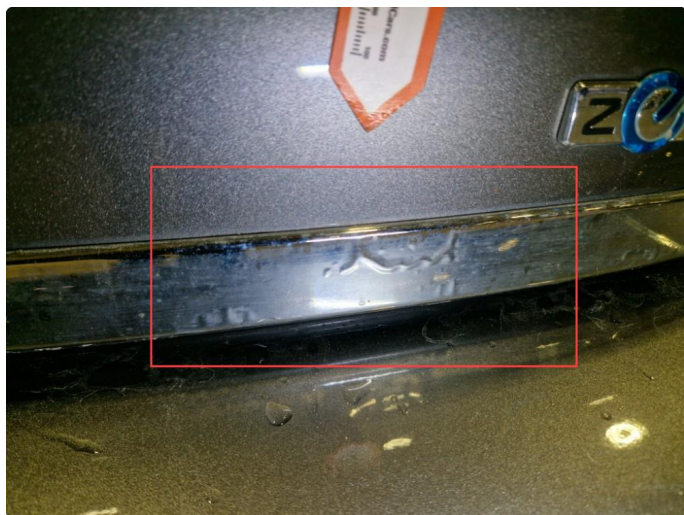
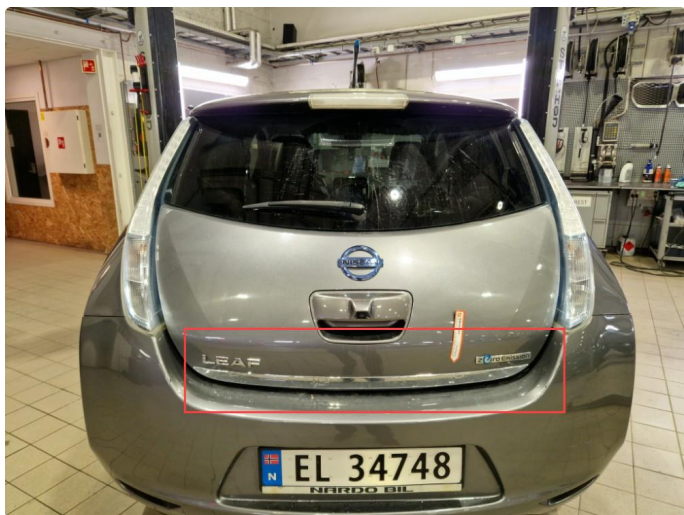
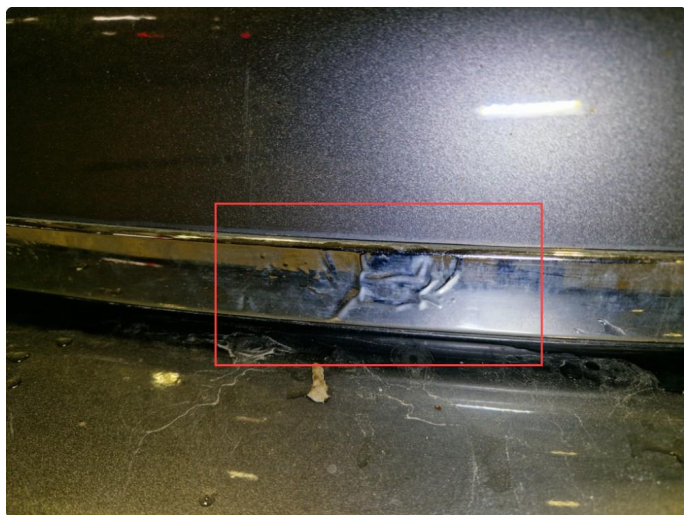
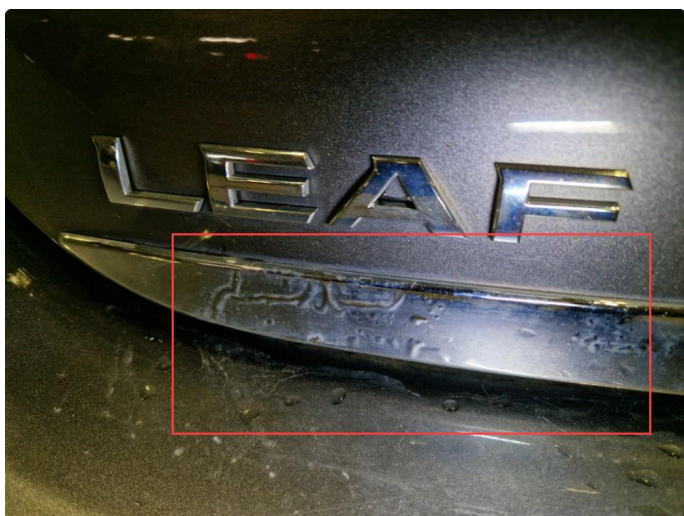
| Punkt | Beskrivelse | Plassering |
|---|---|---|
| 1.7 Bakluke | Korrosjon chromelist bakluke. | bak |

1.7 Korrosjon chromelist bakluke.

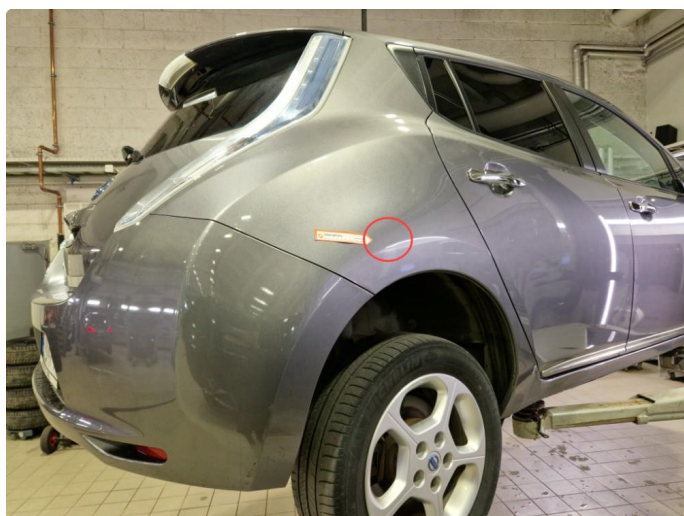
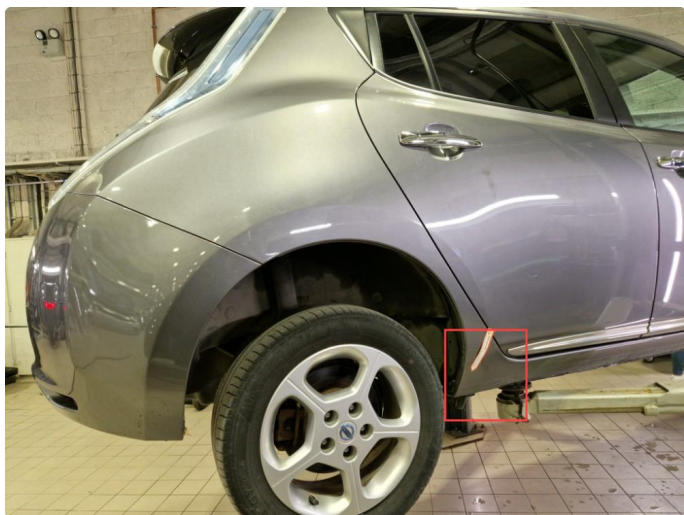
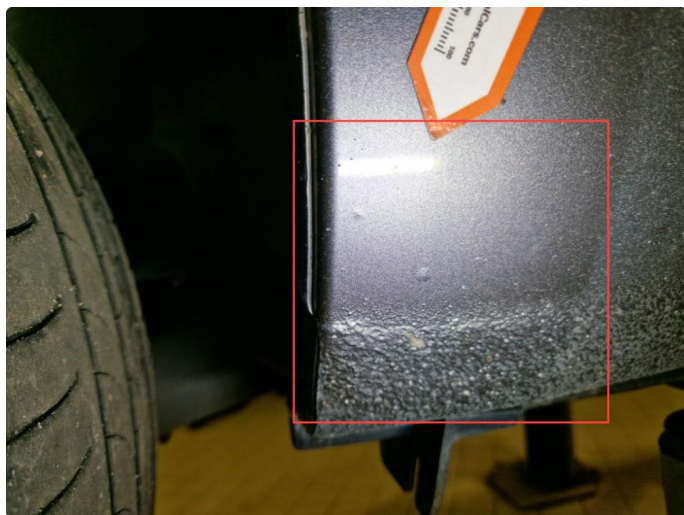
| Punkt | Beskrivelse | Plassering |
|---|---|---|
| 1.8 Skjermer | Rustbobler + liten p-bulk h-bakskjerm. | høyre bak |

1.8 Rustbobler + liten p-bulk h-bakskjerm.

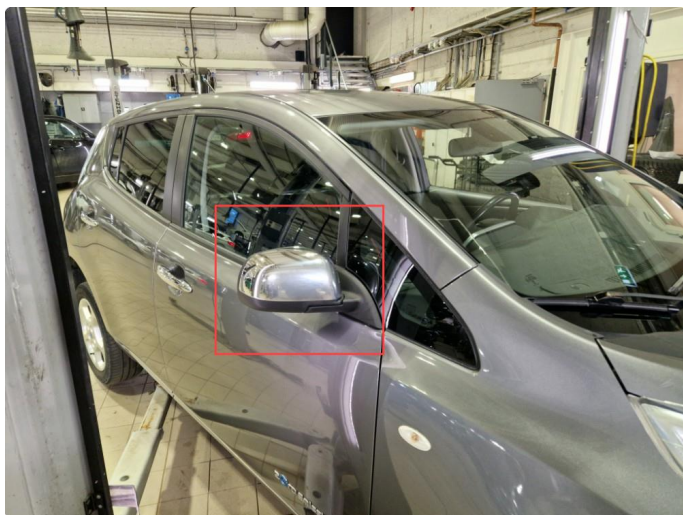
| Punkt | Beskrivelse | Plassering |
|---|---|---|
| 1.9 Speil | Treghet innfelling av speil h+v side. | venstre - høyre |

1.9 Treghet innfelling av speil h+v side.

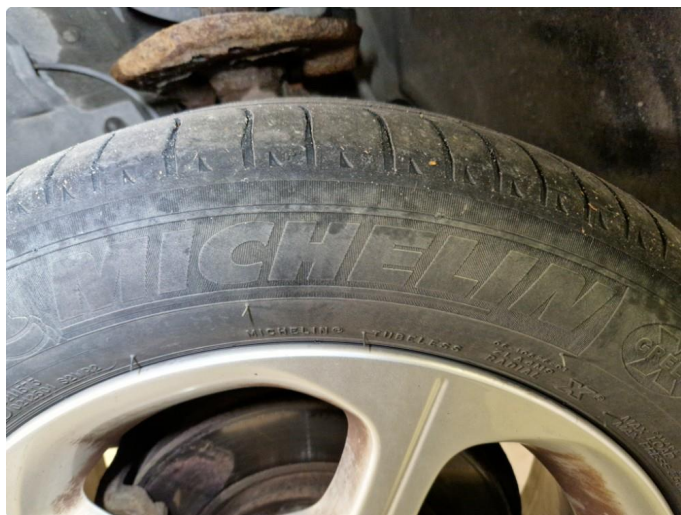
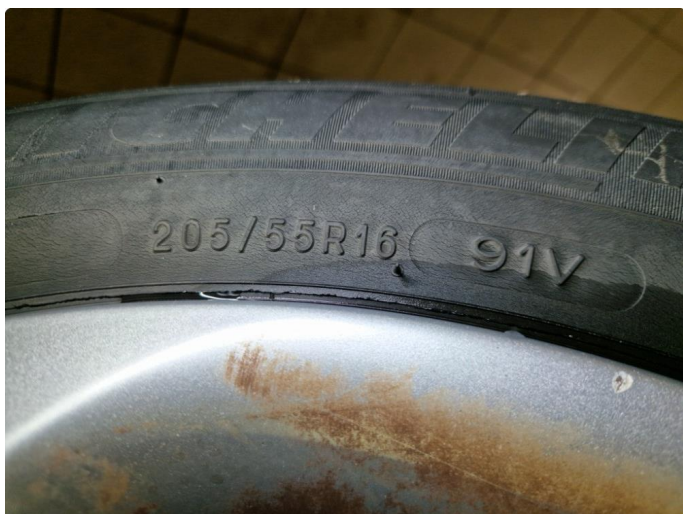
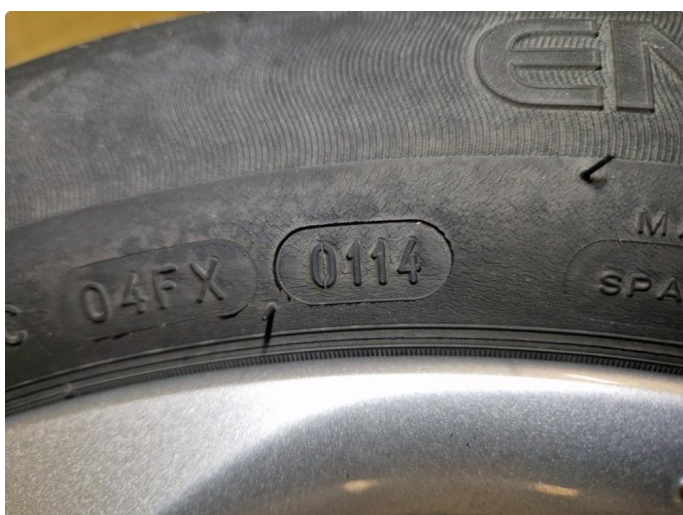
| Punkt | Beskrivelse | Plassering |
|---|---|---|
| 1.10 Dekk/Felger | Sommerdekk produsert 01/2014 Michelin Energy Saver 205/55R 16 91V. | alle |

1.10 Sommerdekk produsert 01/2014 Michelin Energy Saver 205/55R 16 91V.

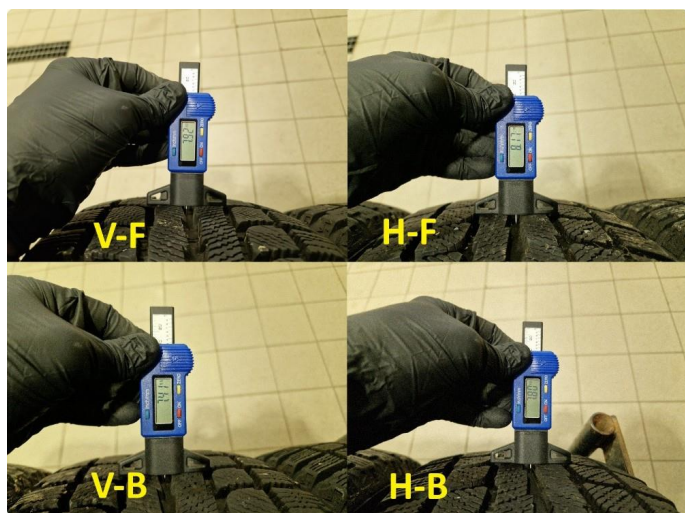
1.12 Dekkdybdemåling vinterdekk utført  
21.10.2025 på km : 160116

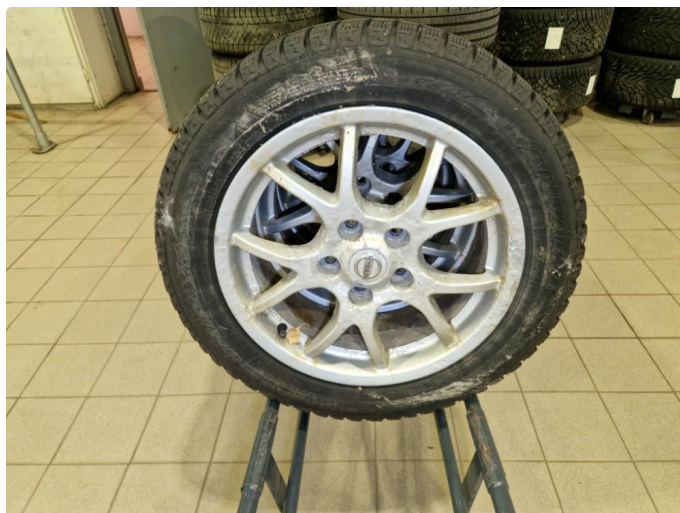
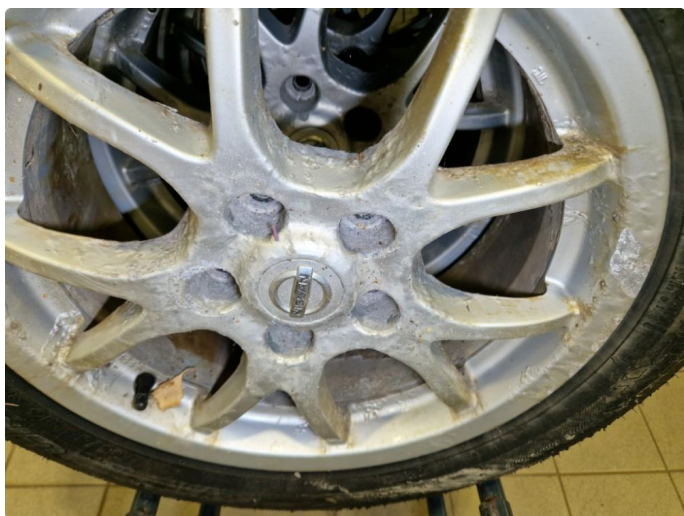
| Punkt | Beskrivelse | Plassering |
|---|---|---|
| 1.13 Dekk/Felger | Korrosjon alle vinterfelger. | alle |

1.13 Korrosjon alle vinterfelger.

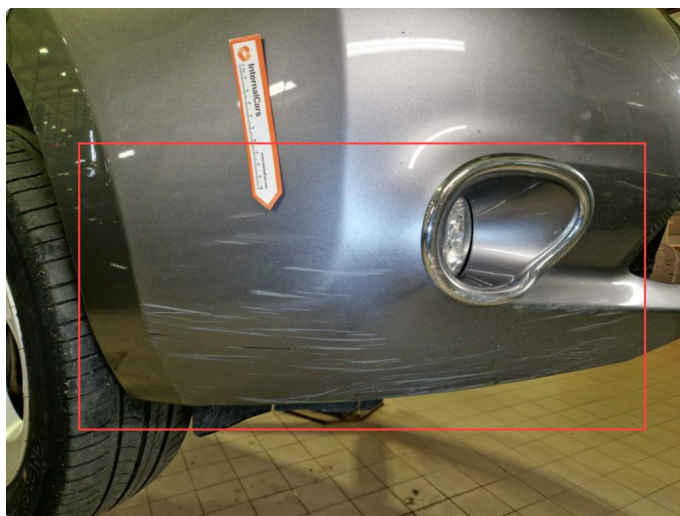
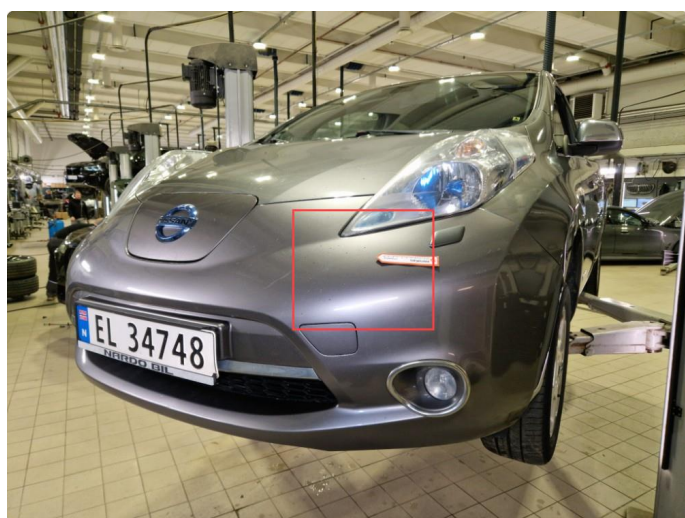
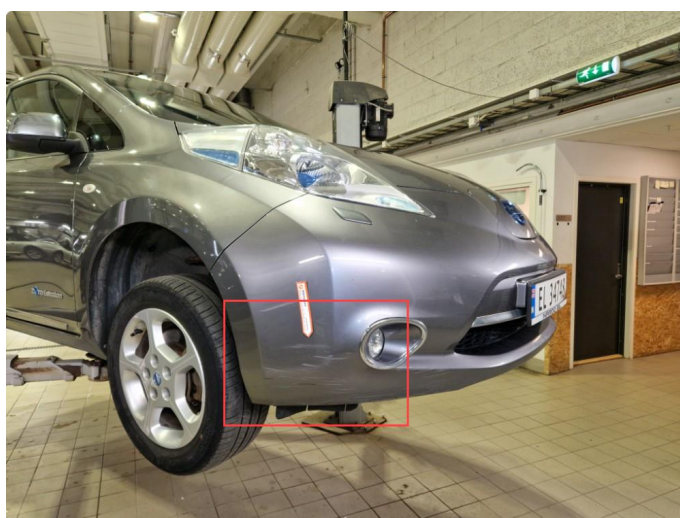
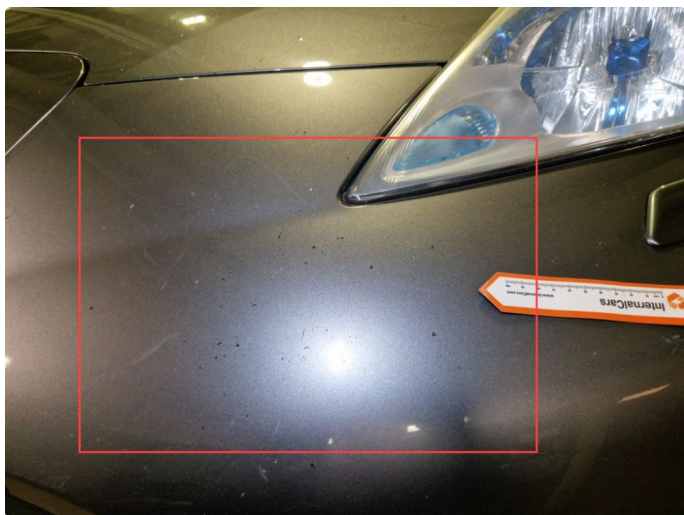
| Punkt | Beskrivelse | Plassering |
|---|---|---|
| 1.14 Støtfanger | Lakkskader h-side frontfanger + steinsprut v-side. | foran |

1.14 Lakkskader h-side frontfanger + steinsprut v-side.

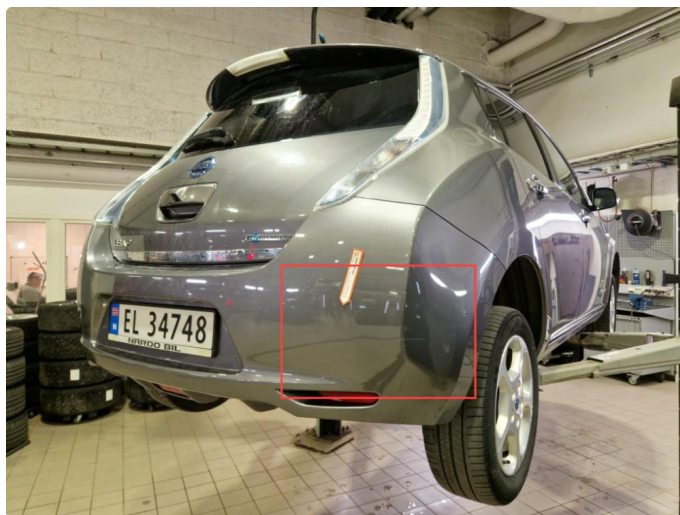
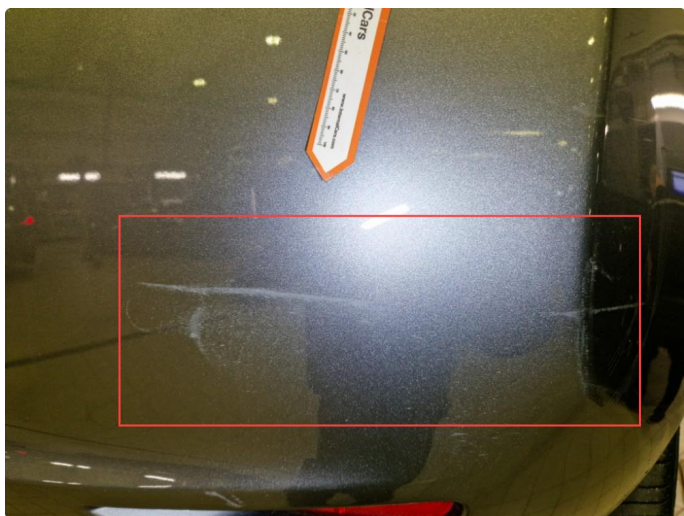
| Punkt | Beskrivelse | Plassering |
|---|---|---|
| 1.15 Støtfanger | Riper bakfanger h-side. | bak |

1.15 Riper bakfanger h-side.

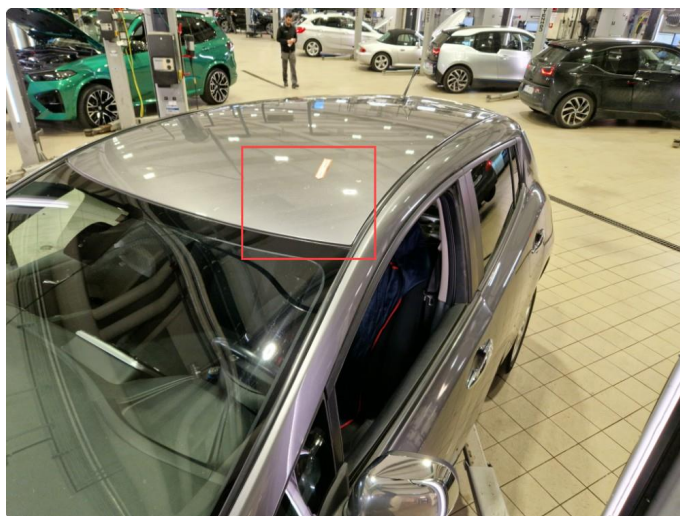
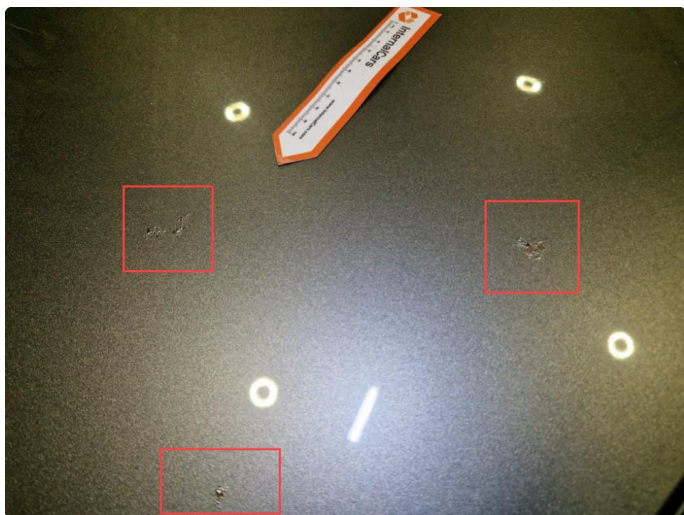
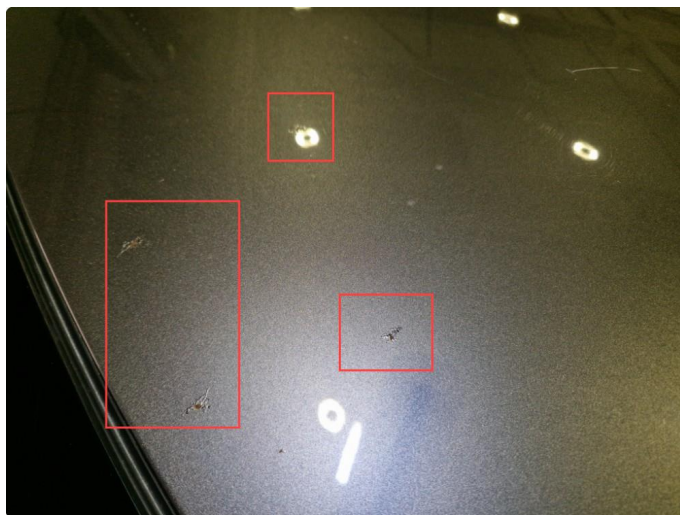
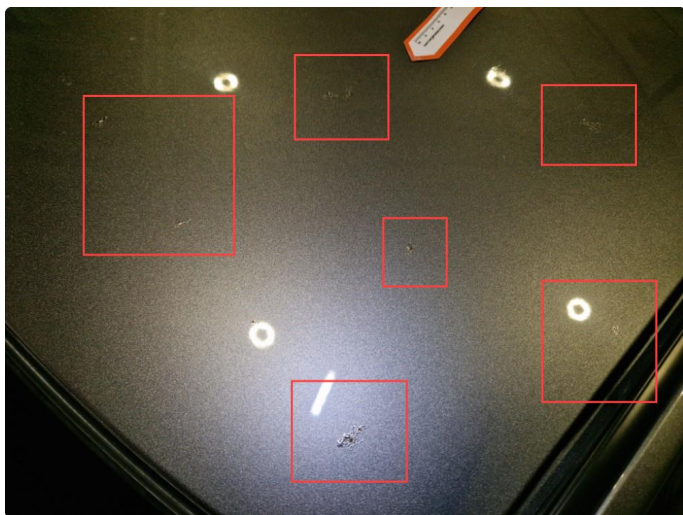
| Punkt | Beskrivelse | Plassering |
|---|---|---|
| 1.16 Tak | Steinsprut med rustdannelser fremre del tak. | |

1.16 Steinsprut med rustdannelser fremre del tak.

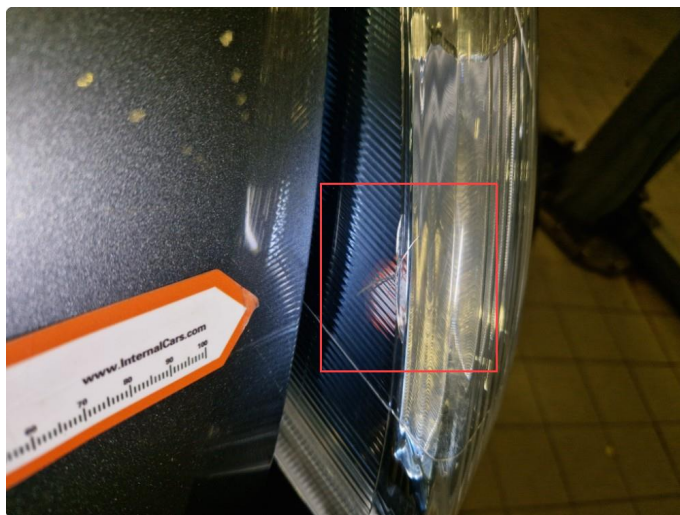
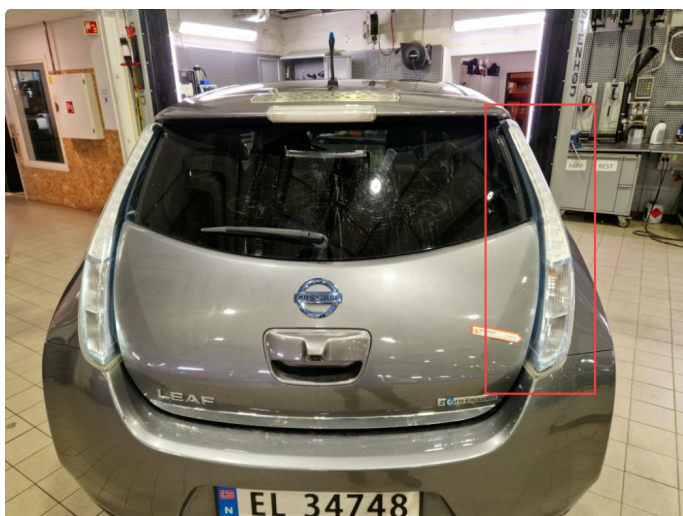
| Punkt | Beskrivelse | Plassering |
|---|---|---|
| 2.1 Lys bak | Sprekkdannelser h-baklykt. | høyre - bak |

2.1 Sprekkdannelser h-baklykt.

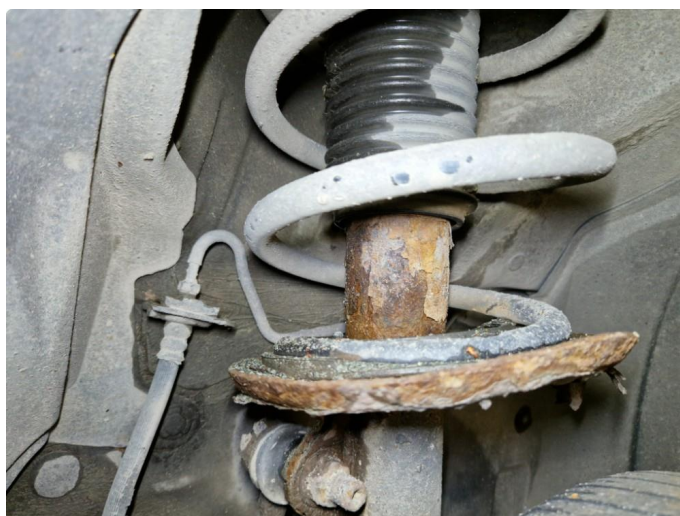
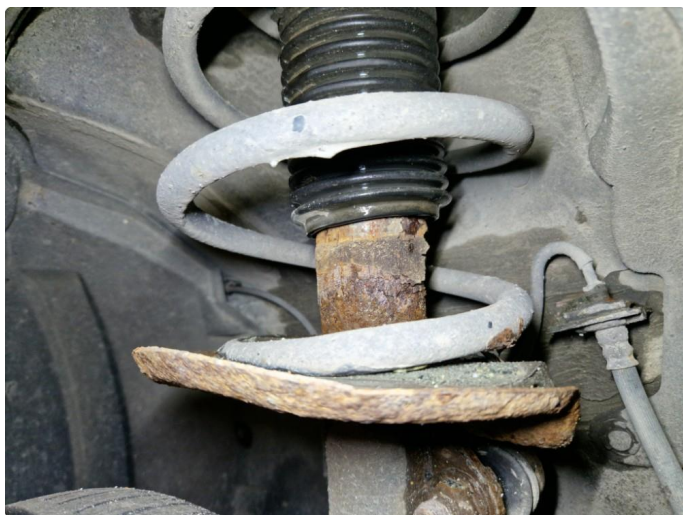
| Punkt | Beskrivelse | Plassering |
|---|---|---|
| 4.1 Fjærer/støtdemper | Rust fjærbein h+v side fram. | høyre foran - venstre foran |

4.1 Rust fjærbein h+v side fram.

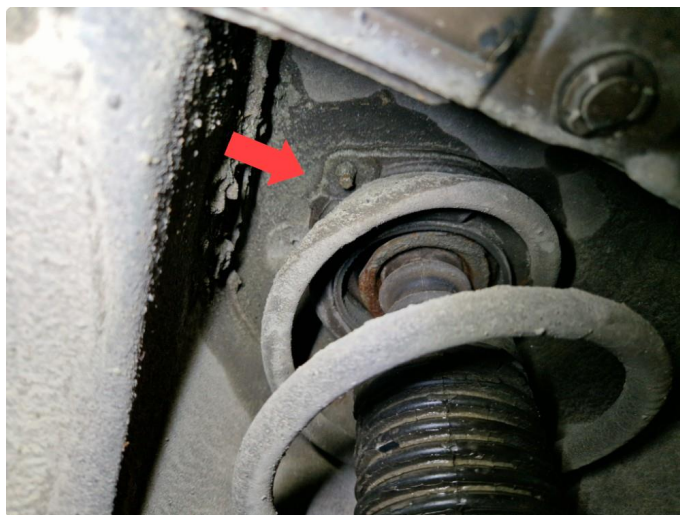
| Punkt | Beskrivelse | Plassering |
|---|---|---|
| 4.2 Fjærer/støtdemper | Treghet / lugging fjærbeinslager h+v side fram. | venstre - høyre - foran |

4.2 Treghet / lugging fjærbeinslager h+v side fram.

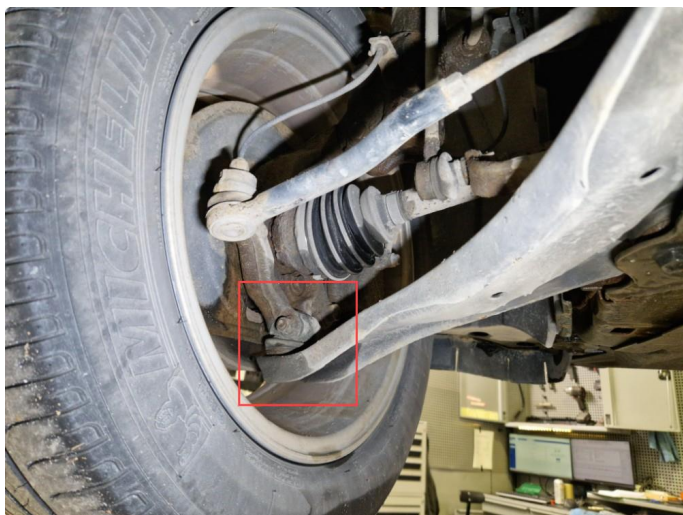
| Punkt | Beskrivelse | Plassering |
|---|---|---|
| 4.3 Forstilling | Slakke nedre opphengskule h+v side fram. | venstre - høyre - foran - nede |

4.3 Slakke nedre opphengskule h+v side fram.

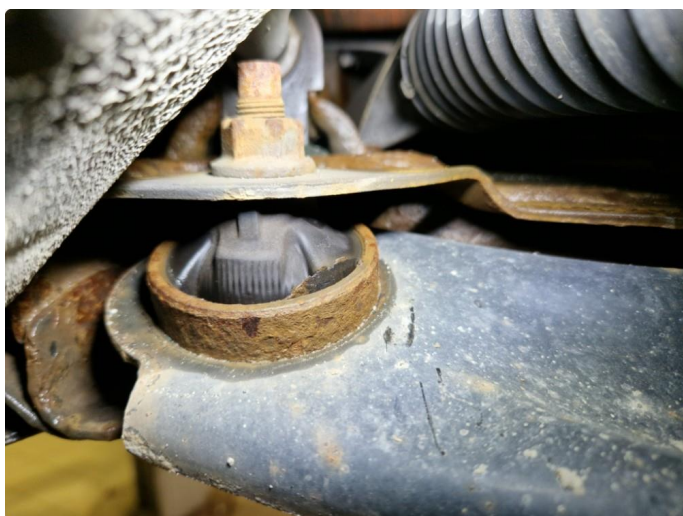
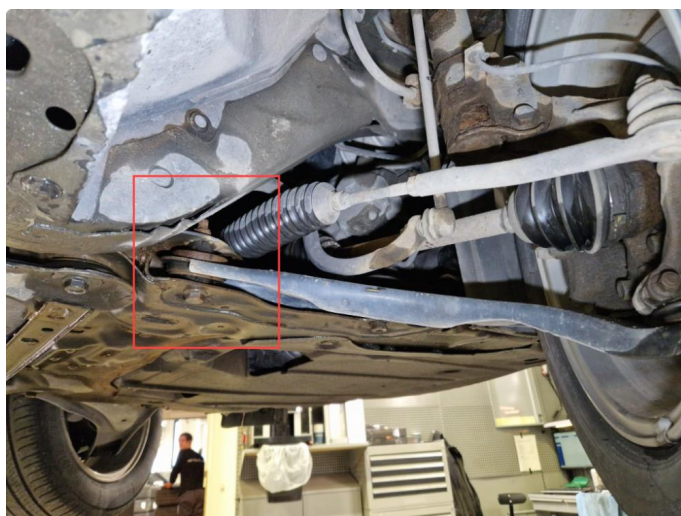
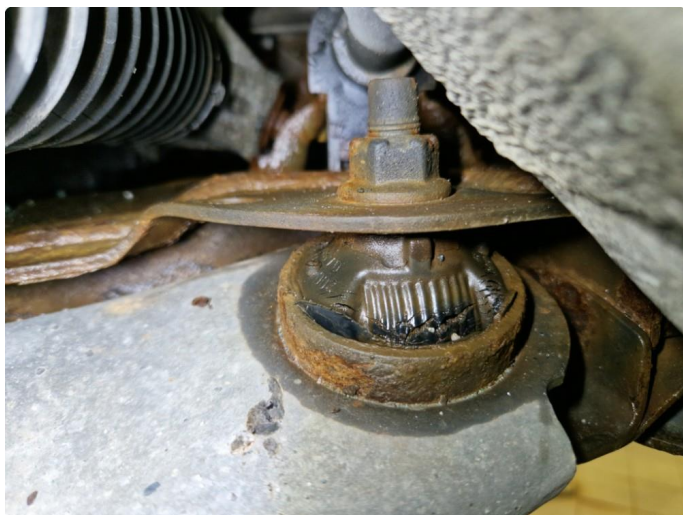
| Punkt | Beskrivelse | Plassering |
|---|---|---|
| 4.4 Forstilling | Slitt bakre bærearmsforing / sluppet i vulking h+v side fram. | venstre - høyre - foran |

4.4 Slitt bakre bærearmsforing / sluppet i vulking h+v side fram.

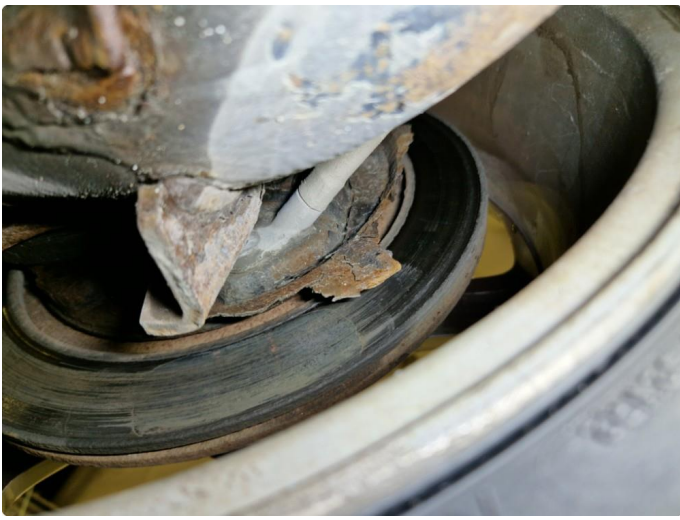
| Punkt | Beskrivelse | Plassering |
|---|---|---|
| 5.1 Bremseskjold | Opprustet bremseskjold h+v side bak. | høyre - venstre - bak |

5.1 Opprustet bremseskjold h+v side bak.

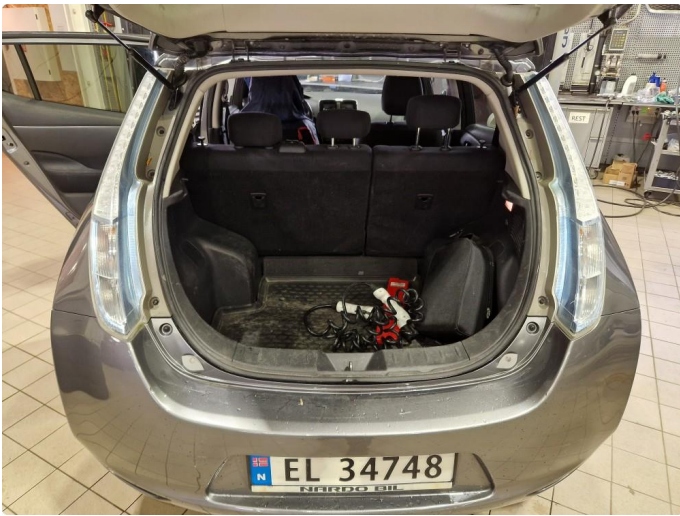
| Punkt | Beskrivelse | Plassering |
|---|---|---|
| 6.1 Bagasjeromskjuler | Hatthylle ikke tilstede ved taksering. | bak |

6.1 Hatthylle ikke tilstede ved taksering.
