**VOLKSWAGEN TOURAN 105 HK MANUELL**
**TESTDATO: 13.02.2026**
**KODE: 1948888**

**XA18585**

NBF Tilstandsrapport er utarbeidet av Norges Bilbransjeforbund og Forbrukerrådet.

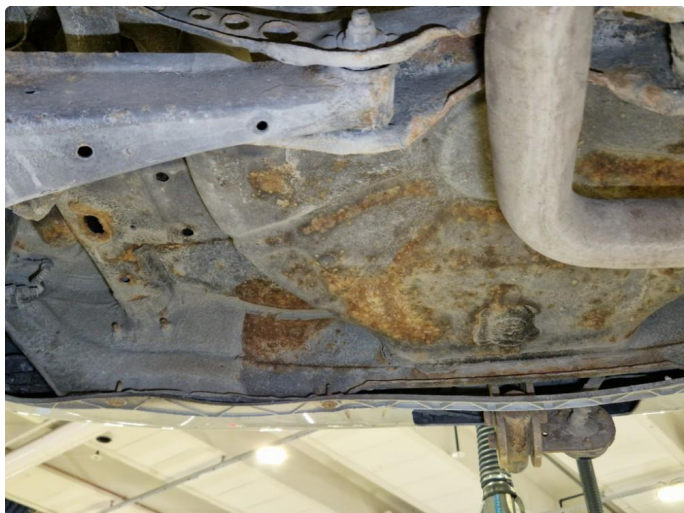
1.1 Noe rustdannelser ved bakstilling.

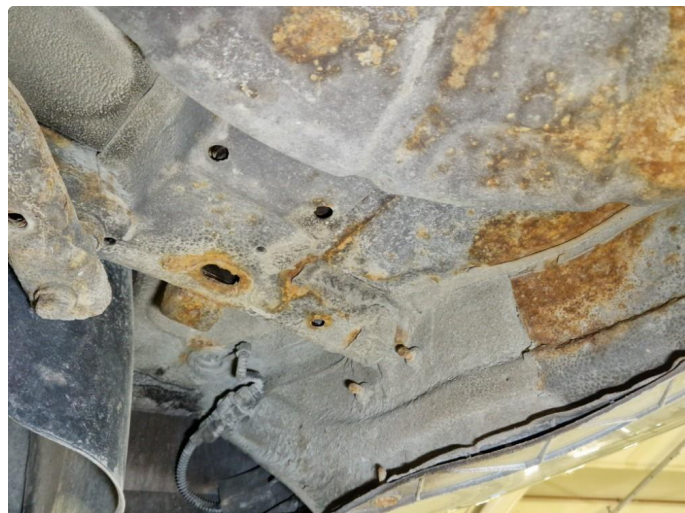
1.1 Noe rustdannelser ved bakstilling.

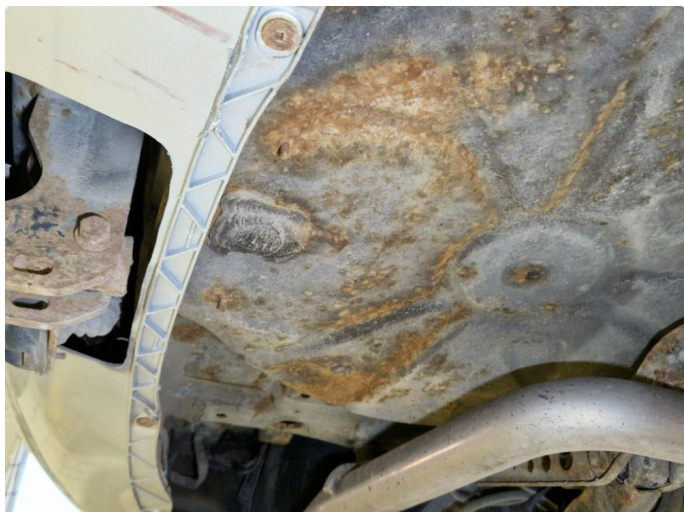
1.1 Noe rustdannelser ved bakstilling.

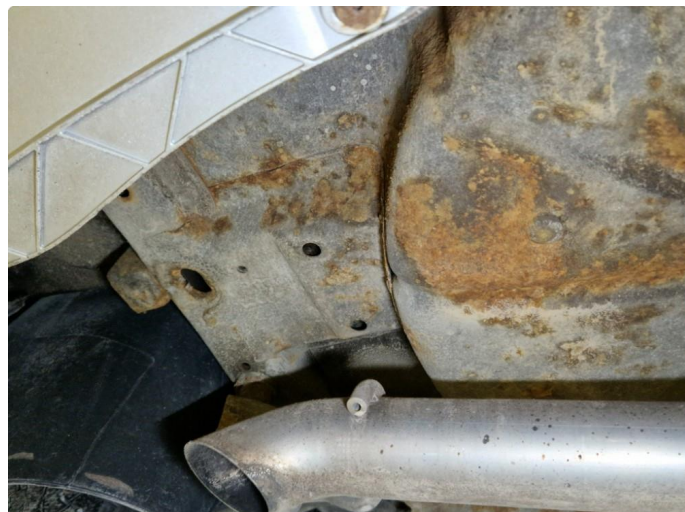
1.1 Noe rustdannelser ved bakstilling.

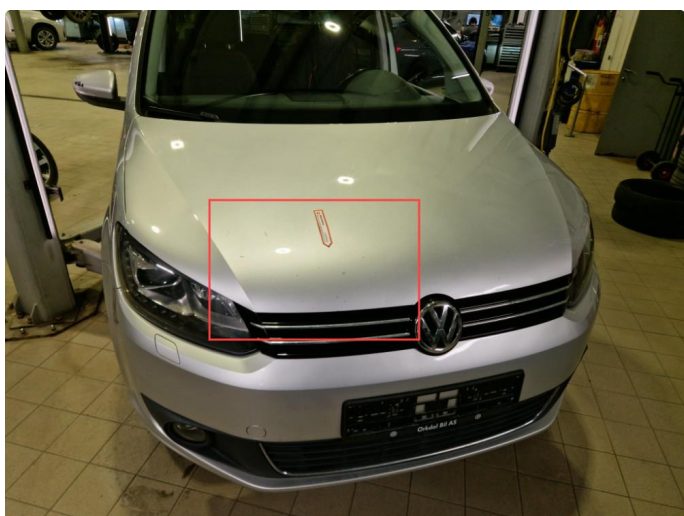
1.2 Flere små steinsprut panser

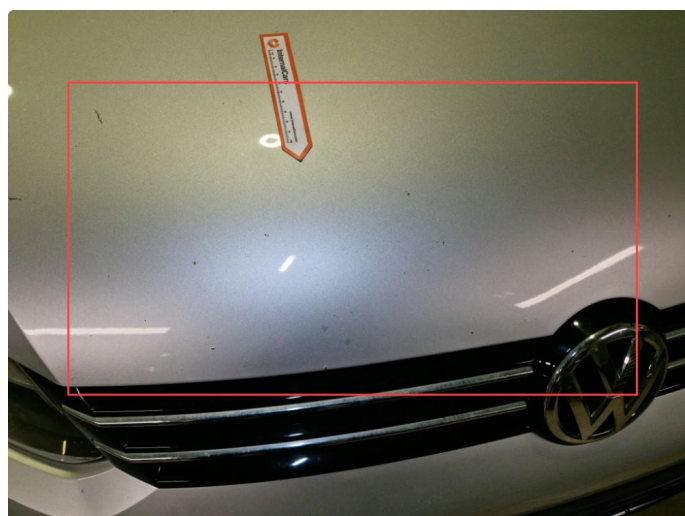
1.2 Flere små steinsprut panser

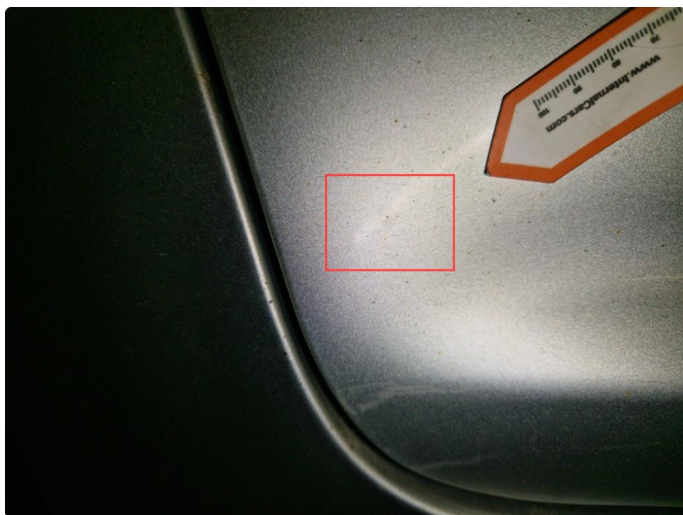
1.3 Rustdannelser alle 4 stk dører.

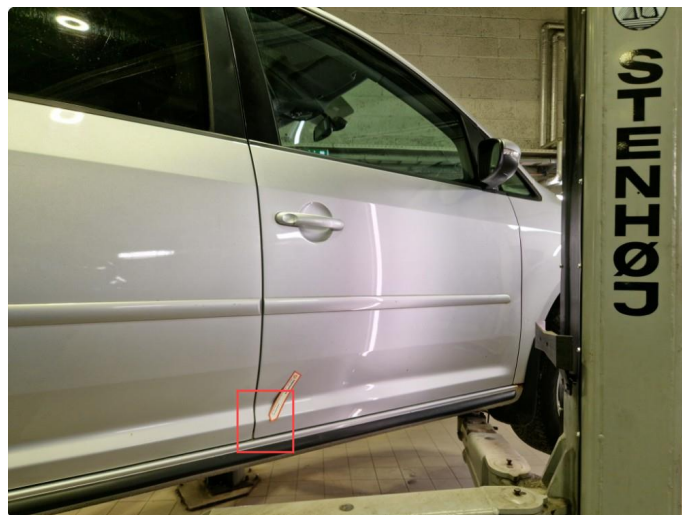
1.3 Rustdannelser alle 4 stk dører.

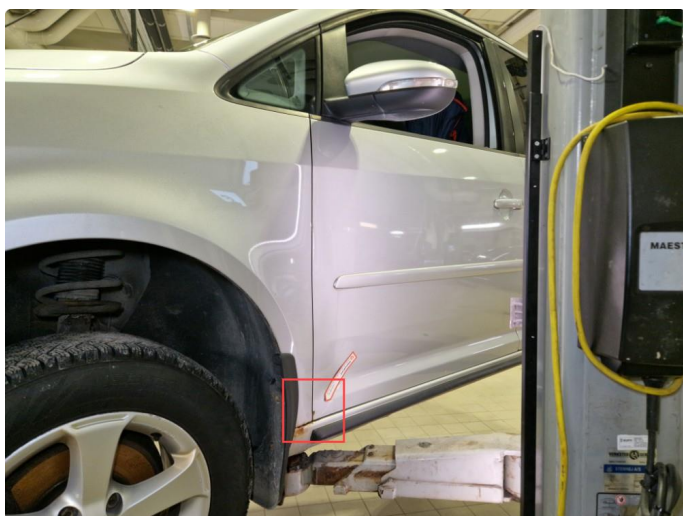
1.3 Rustdannelser alle 4 stk dører.

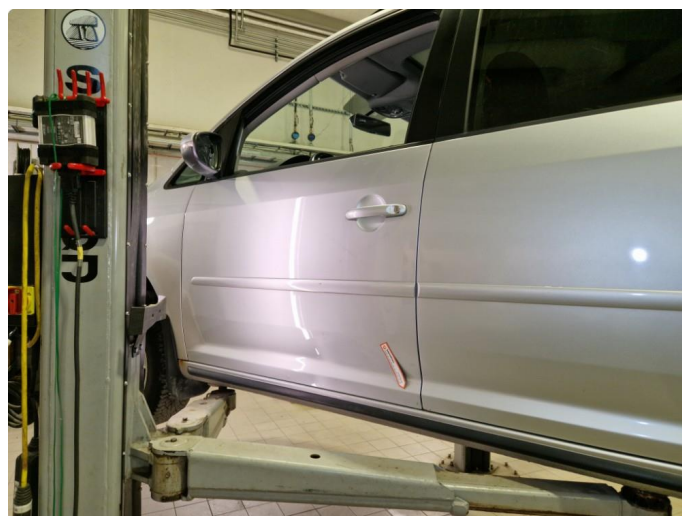
1.3 Rustdannelser alle 4 stk dører.

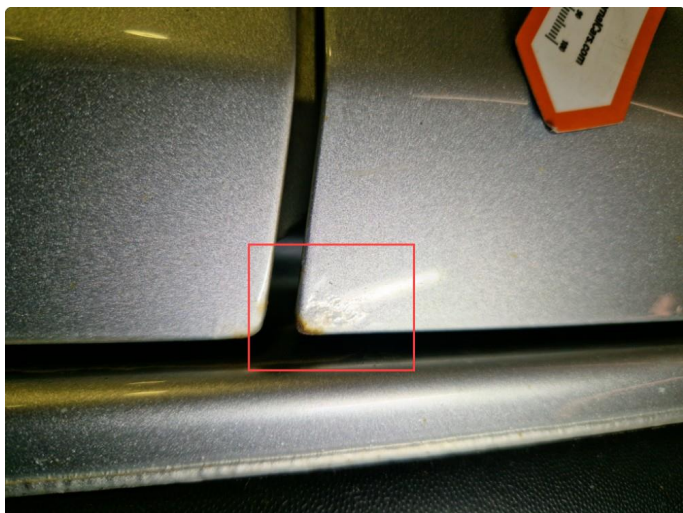
1.3 Rustdannelser alle 4 stk dører.

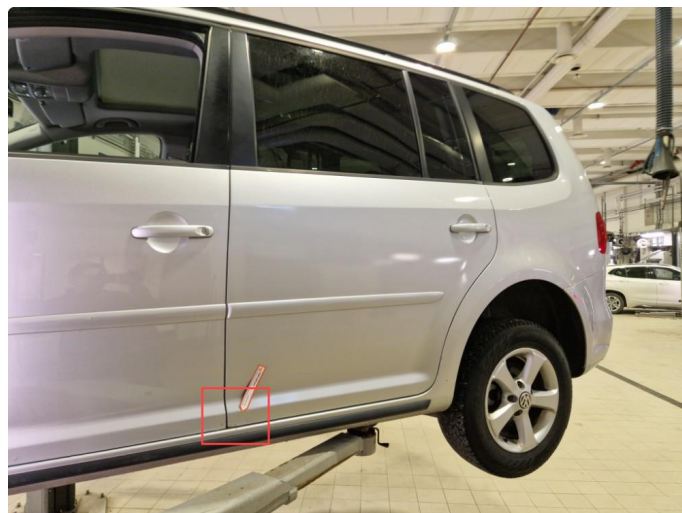
1.3 Rustdannelser alle 4 stk dører.

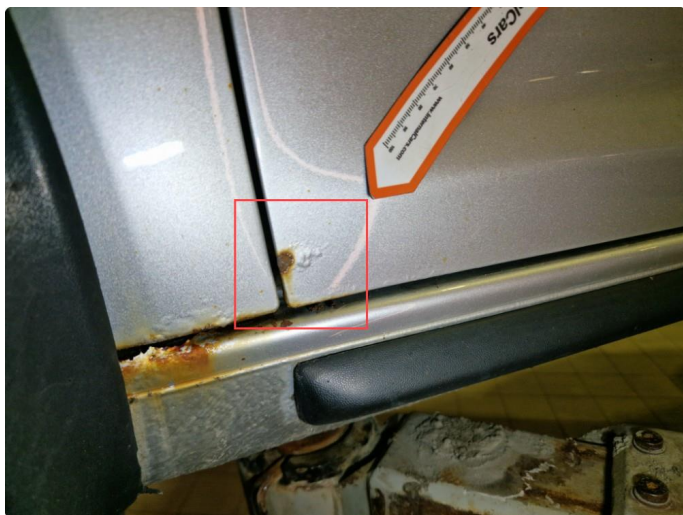
1.3 Rustdannelser alle 4 stk dører.

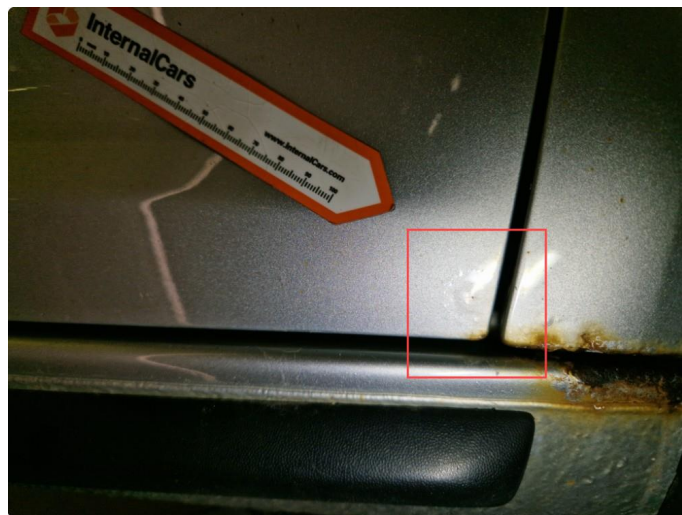
1.3 Rustdannelser alle 4 stk dører.

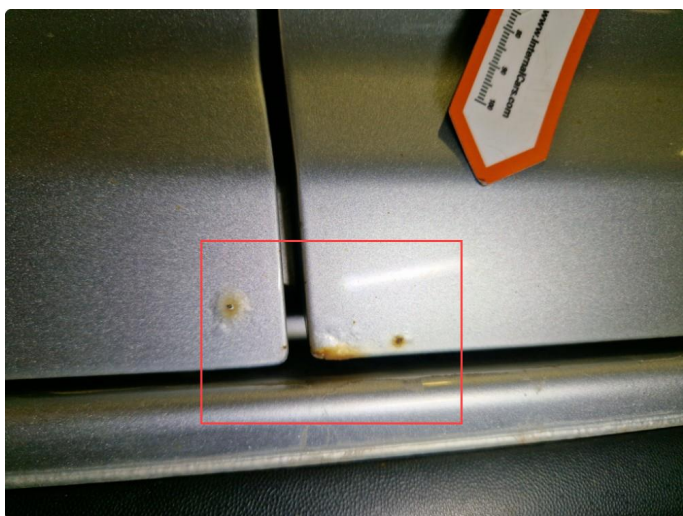
1.3 Rustdannelser alle 4 stk dører.

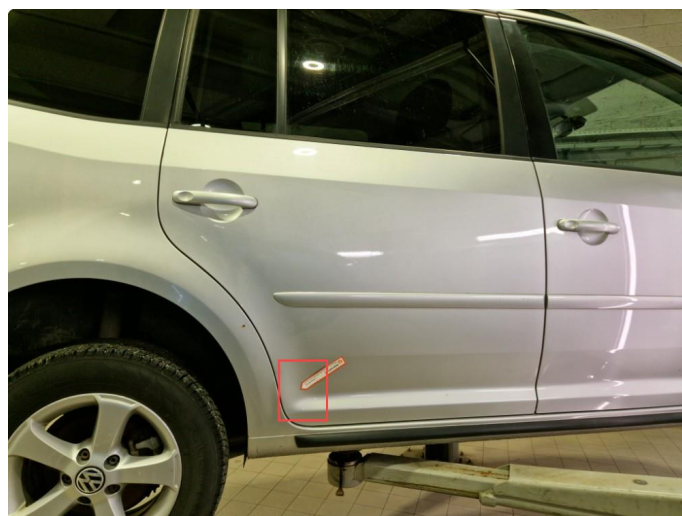
1.3 Rustdannelser alle 4 stk dører.

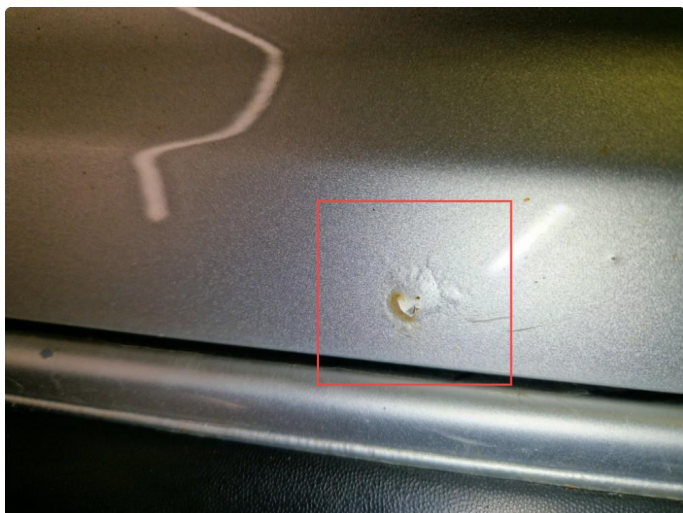
1.3 Rustdannelser alle 4 stk dører.

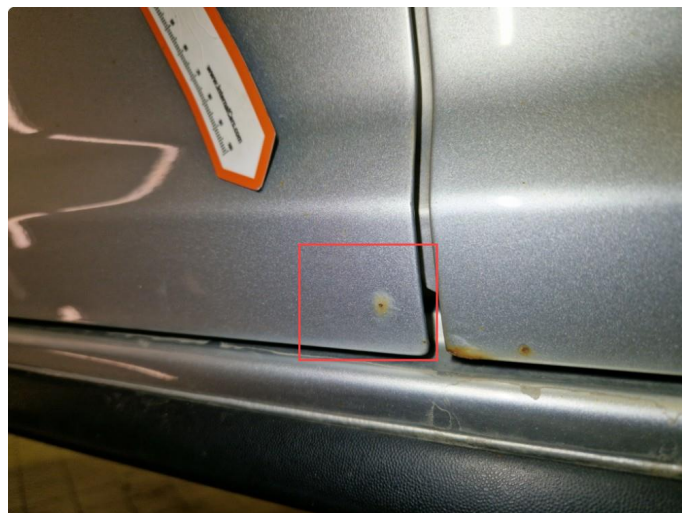
1.3 Rustdannelser alle 4 stk dører.

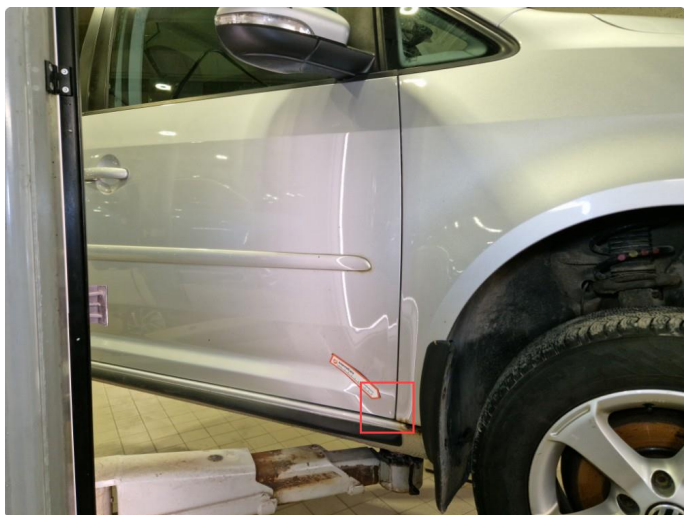
1.3 Rustdannelser alle 4 stk dører.

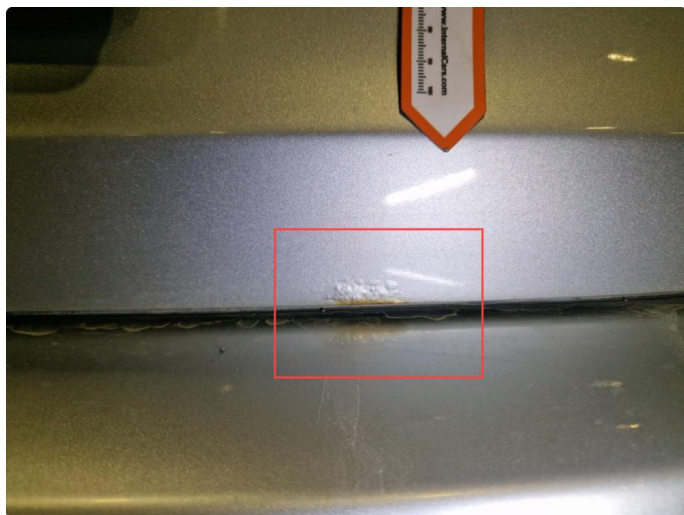
1.4 Rustdannelser bakluke.

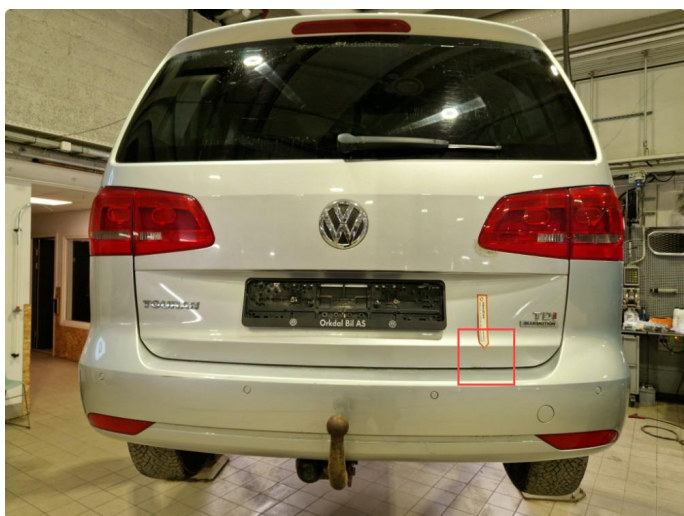
1.4 Rustdannelser bakluke.

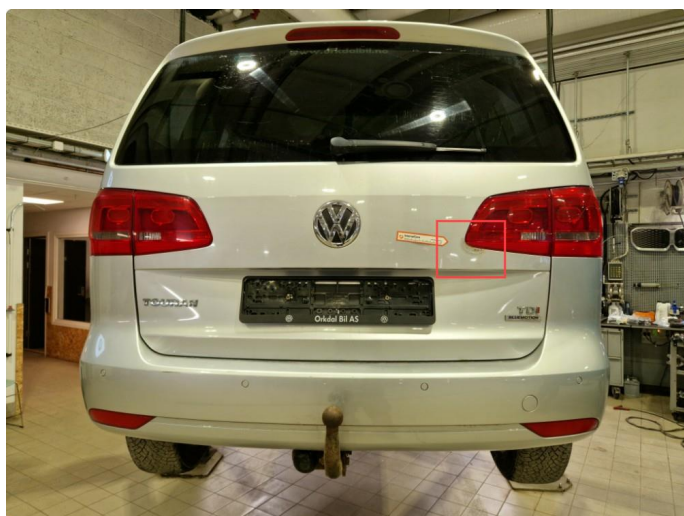
1.4 Rustdannelser bakluke.

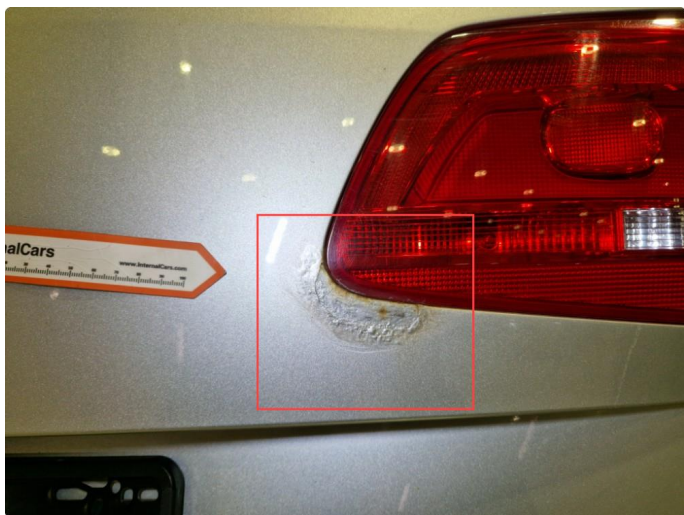
1.4 Rustdannelser bakluke.

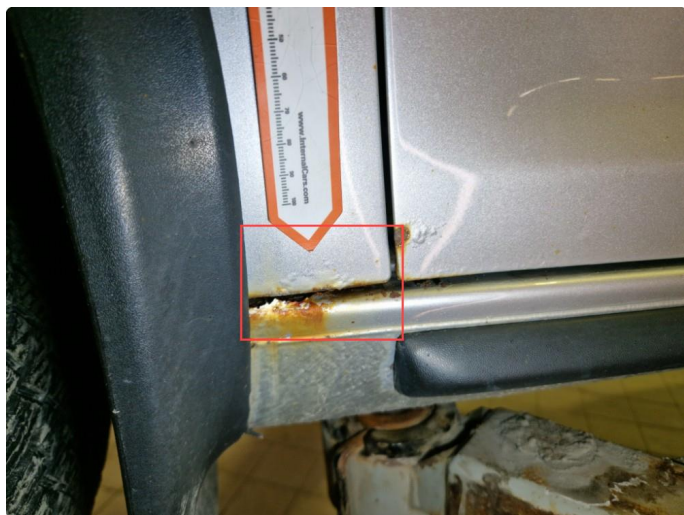
1.5 Rustdannelser alle 4 stk skjermer.

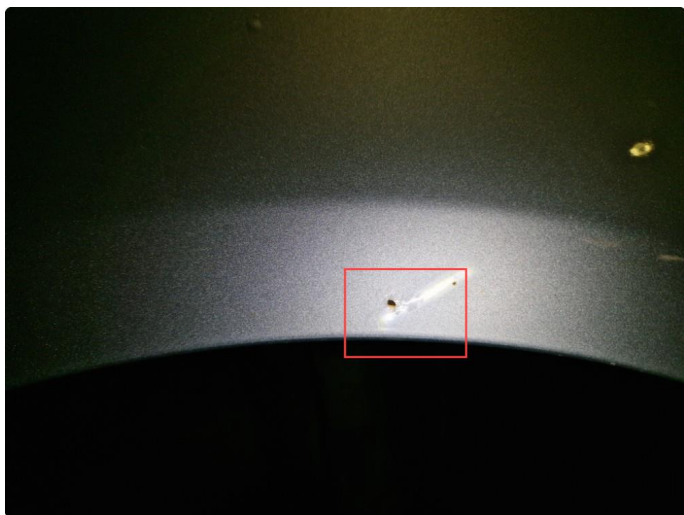
1.5 Rustdannelser alle 4 stk skjermer.

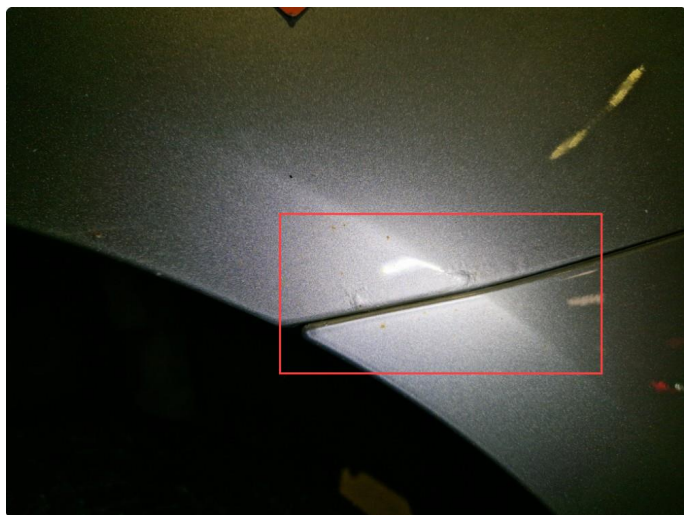
1.5 Rustdannelser alle 4 stk skjermer.

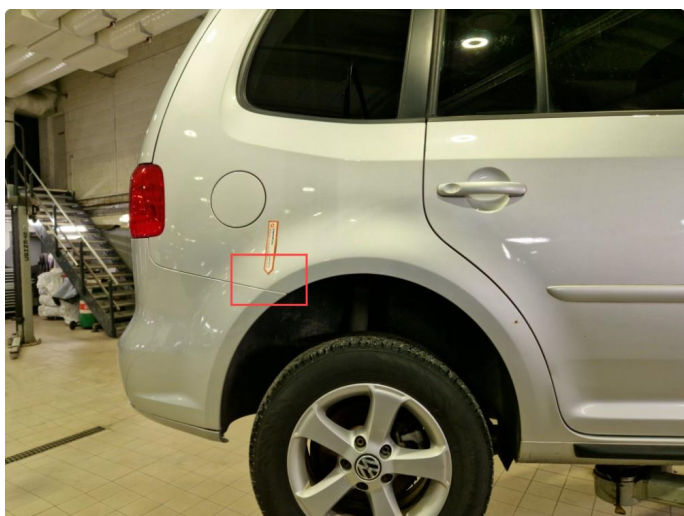
1.5 Rustdannelser alle 4 stk skjermer.

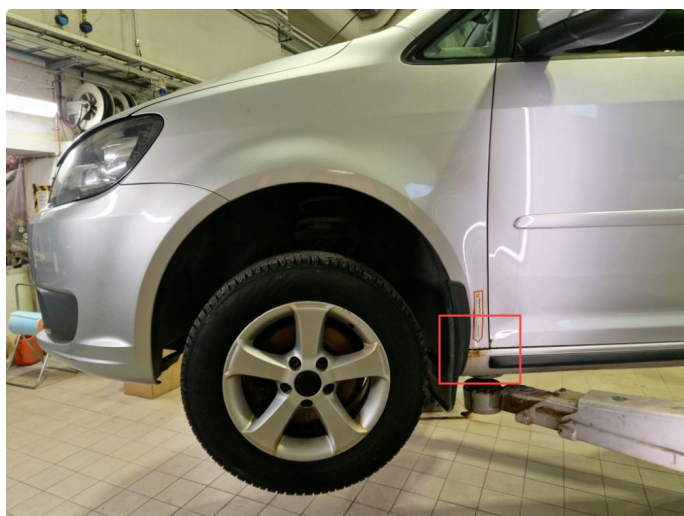
1.5 Rustdannelser alle 4 stk skjermer.

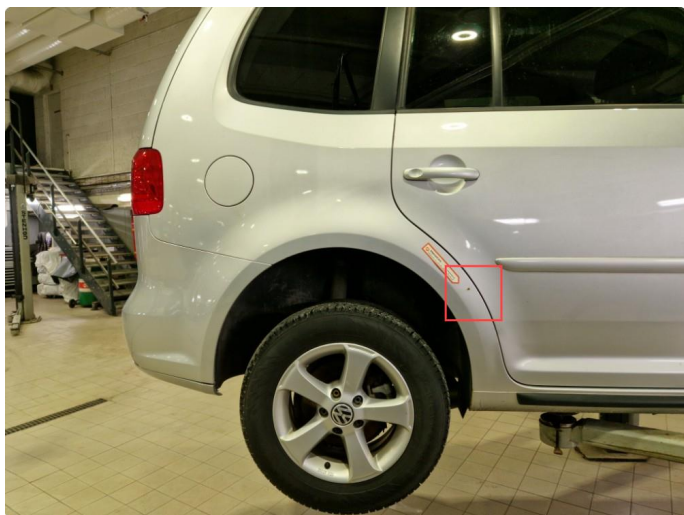
1.5 Rustdannelser alle 4 stk skjermer.

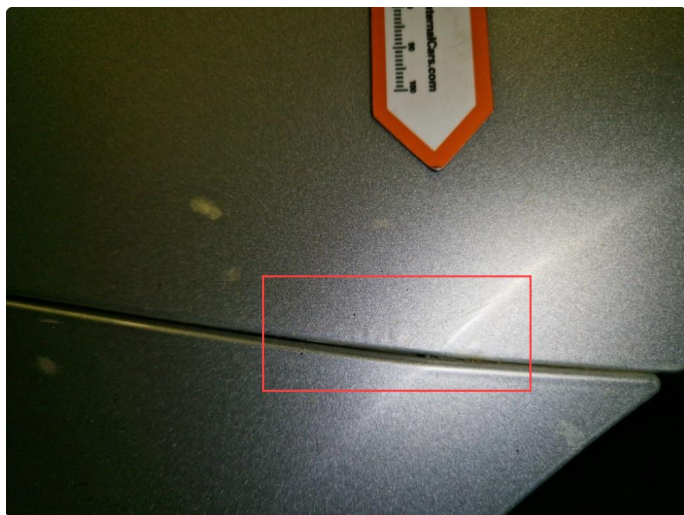
1.5 Rustdannelser alle 4 stk skjermer.

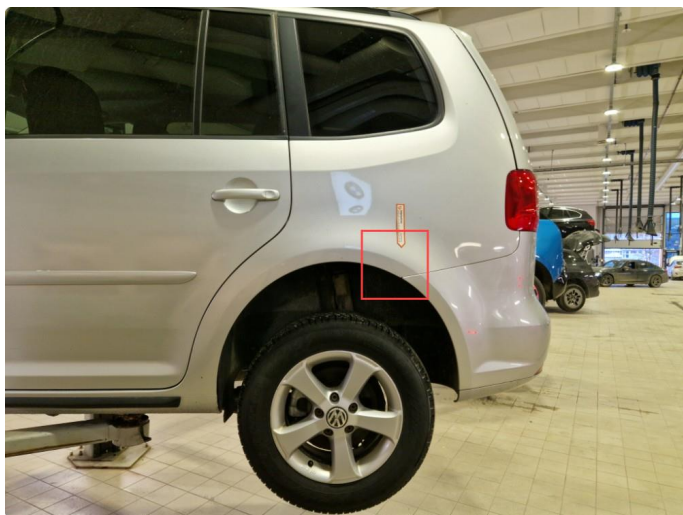
1.5 Rustdannelser alle 4 stk skjermer.

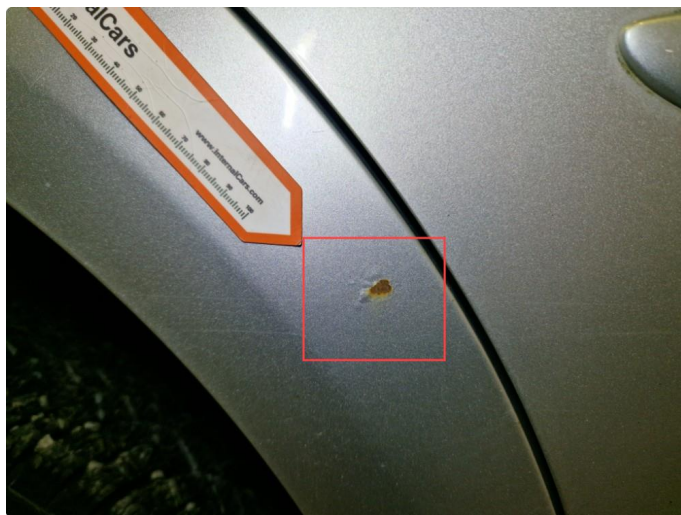
1.5 Rustdannelser alle 4 stk skjermer.

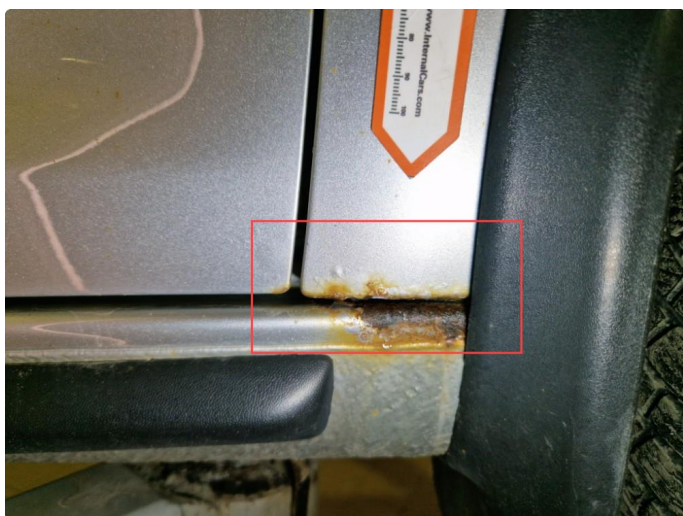
1.5 Rustdannelser alle 4 stk skjermer.

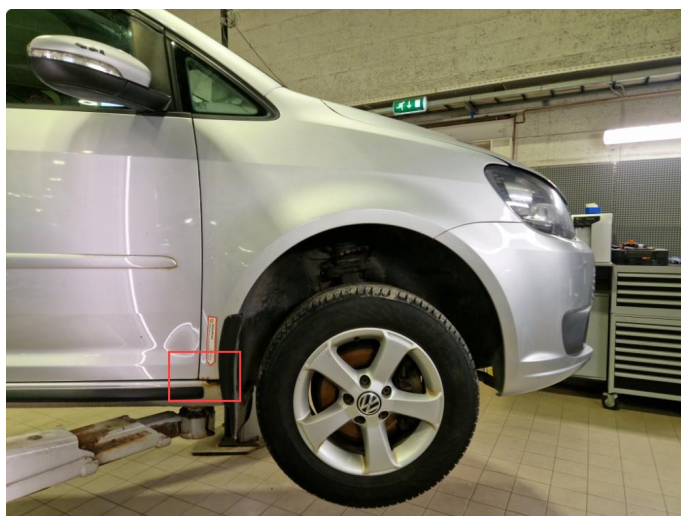
1.5 Rustdannelser alle 4 stk skjermer.

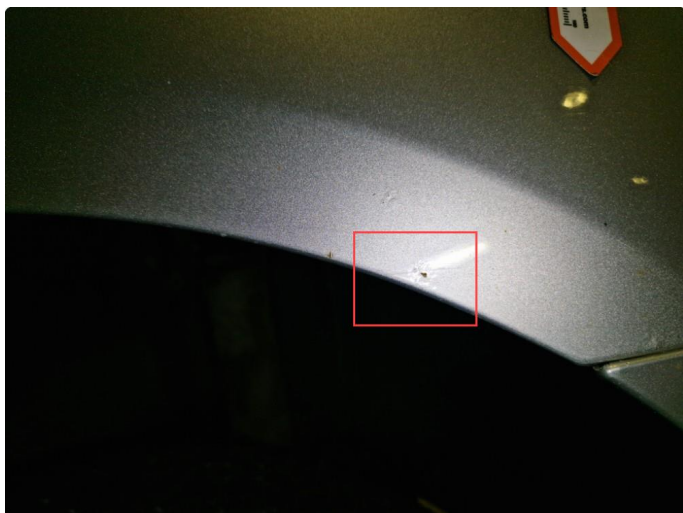
1.5 Rustdannelser alle 4 stk skjermer.

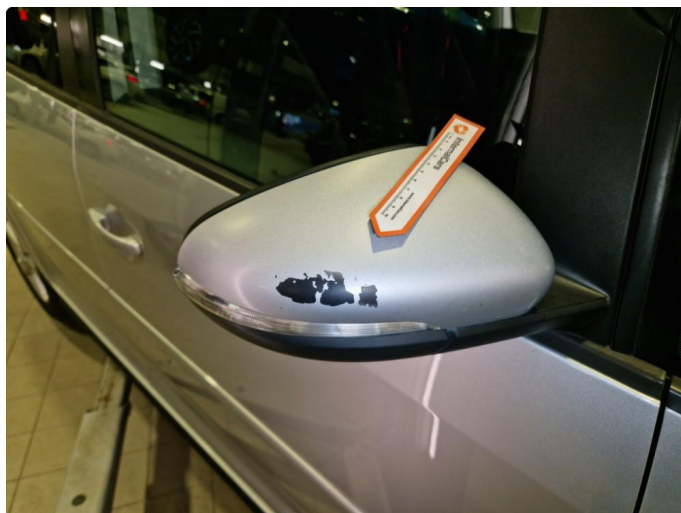
1.6 Lakkskader speilkåpe h-side.

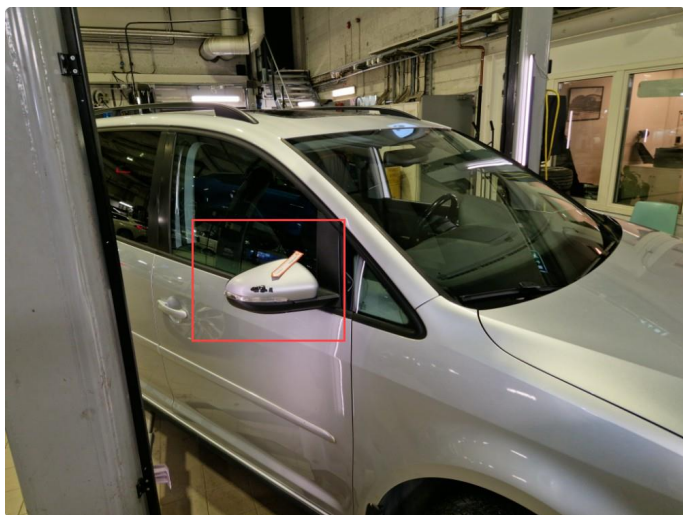
1.6 Lakkskader speilkåpe h-side.

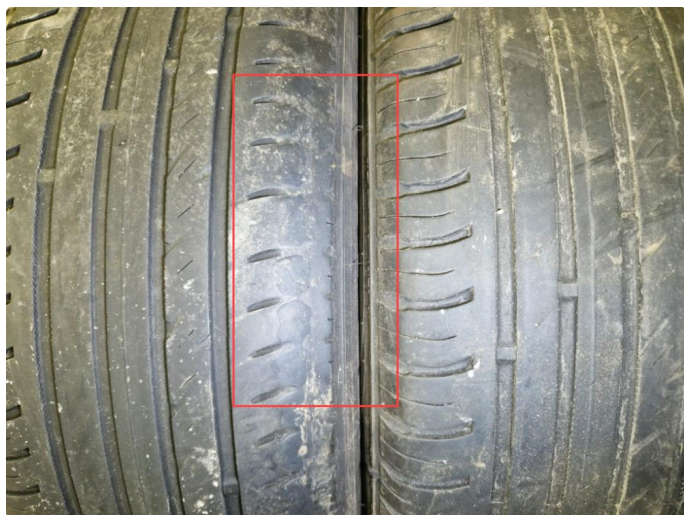
1.7 Sommerdekk slitt / skjeivslitt innside. Nokian Nordman SX2 205/55R 16 91H

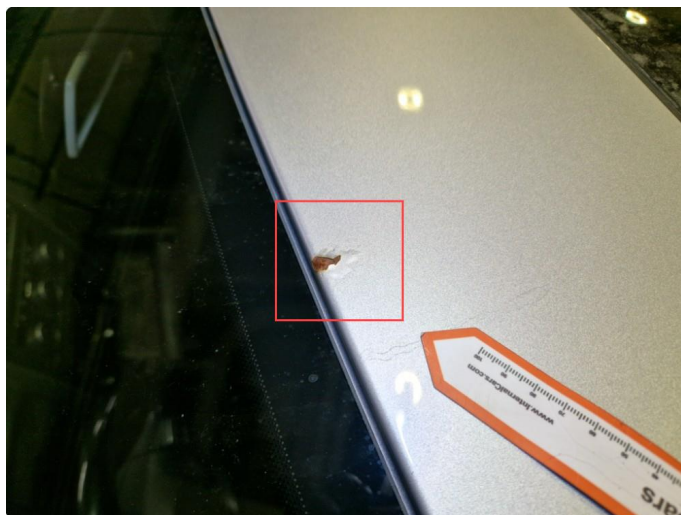
1.12 Steinsprut med rustdannelser fremre del tak v-side.

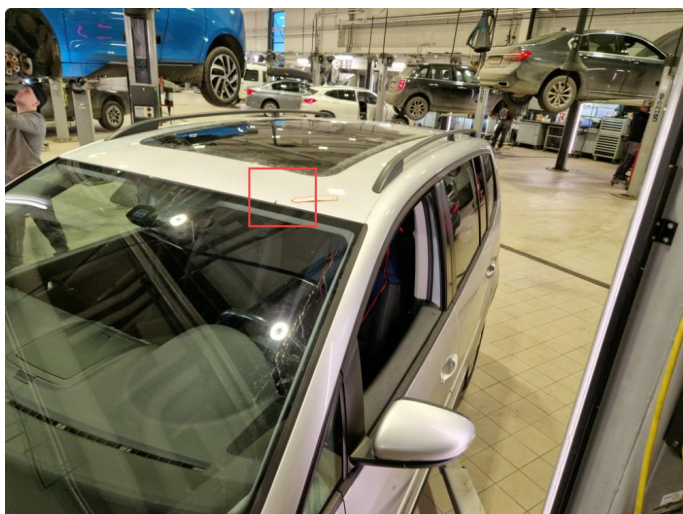
1.12 Steinsprut med rustdannelser fremre del tak v-side.

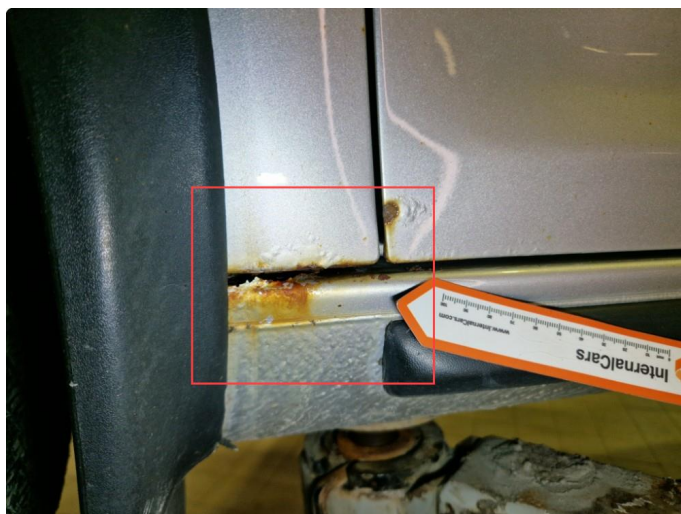
1.13 Rustdannelser fremre del kanal h+v side.

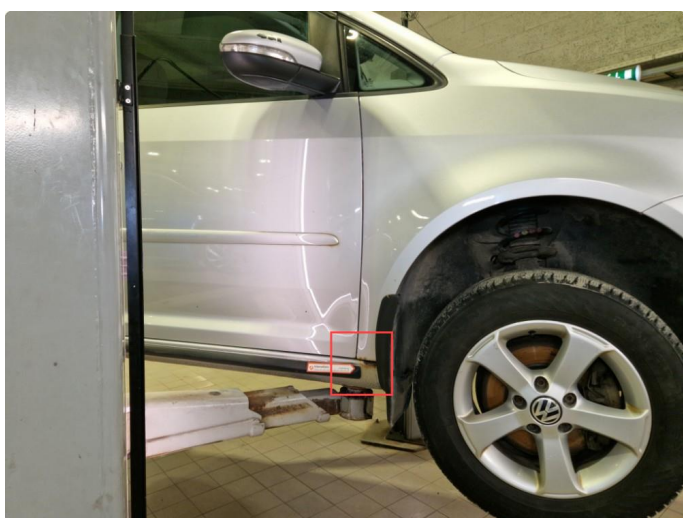
1.13 Rustdannelser fremre del kanal h+v side.

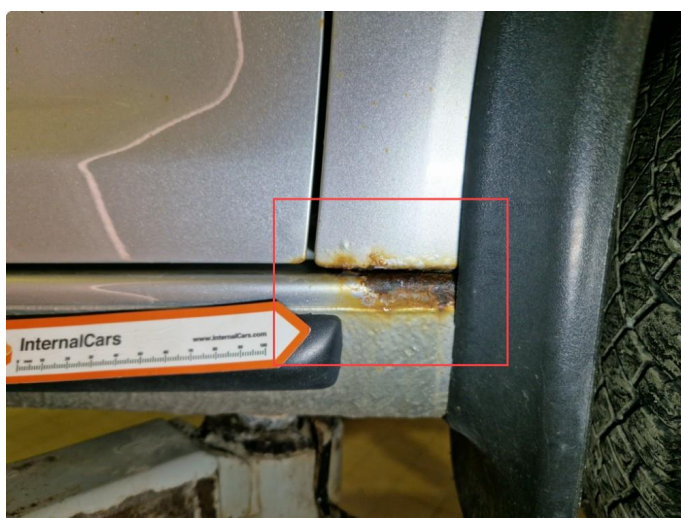
1.13 Rustdannelser fremre del kanal h+v side.

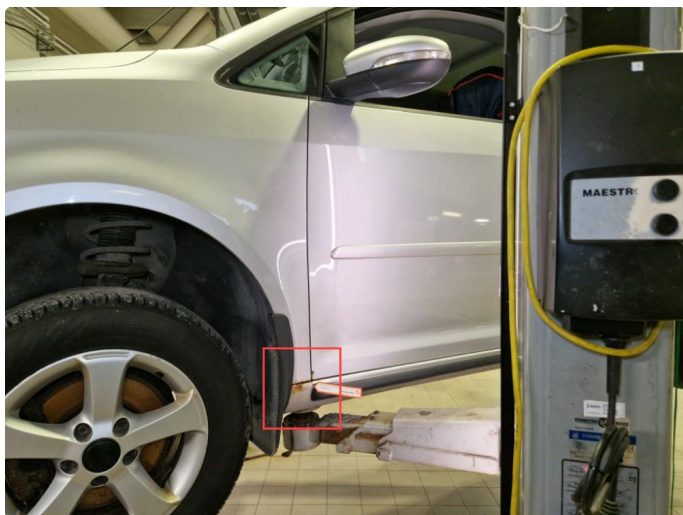
1.13 Rustdannelser fremre del kanal h+v side.

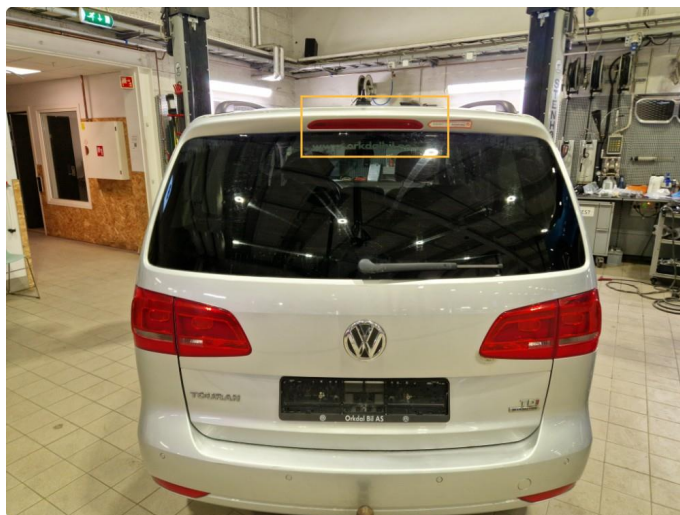
2.1 Sprekkdannelser midtre bremselykt.

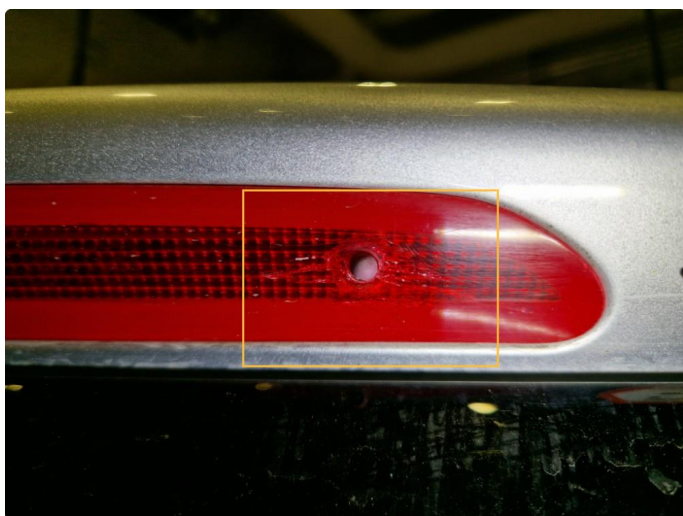
2.1 Sprekkdannelser midtre bremselykt.

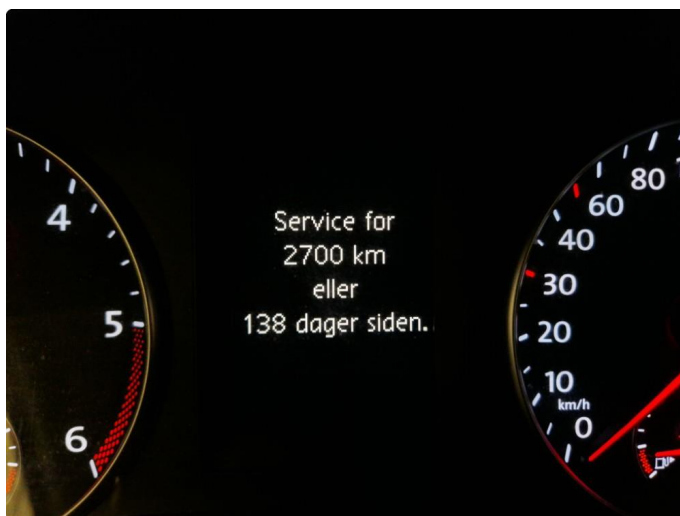
3.1 Servicelampe lyser for 138 dager og 2.700 km siden.

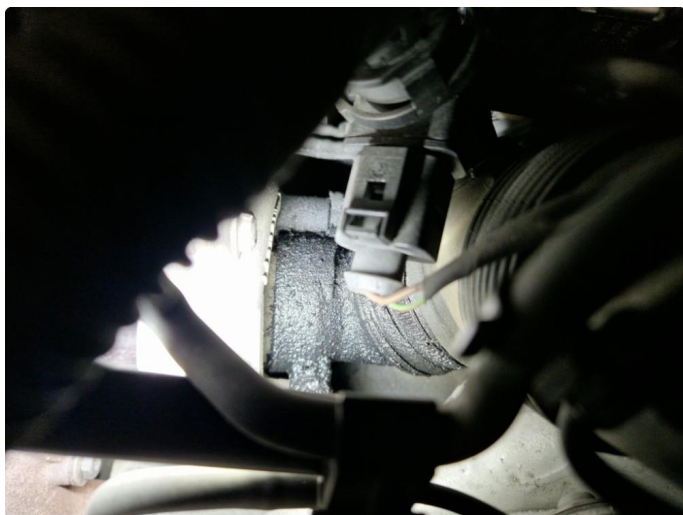
3.3 Oljelekkasje turbo, må feilsøkes for og fastslå omfanget.

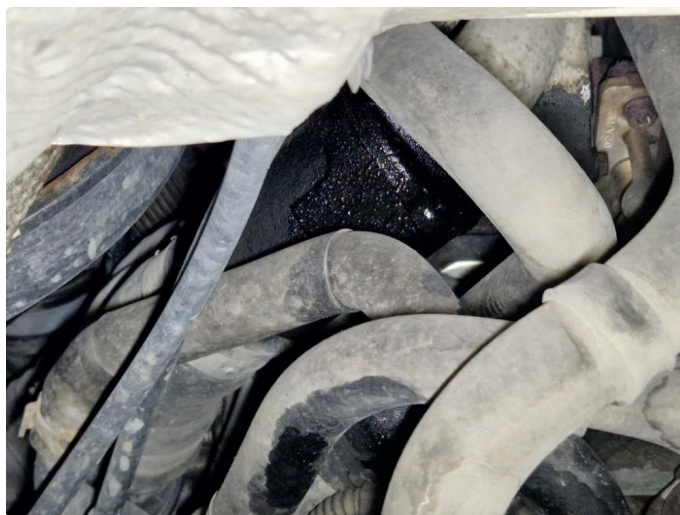
3.3 Oljelekkasje turbo, må feilsøkes for og fastslå omfanget.

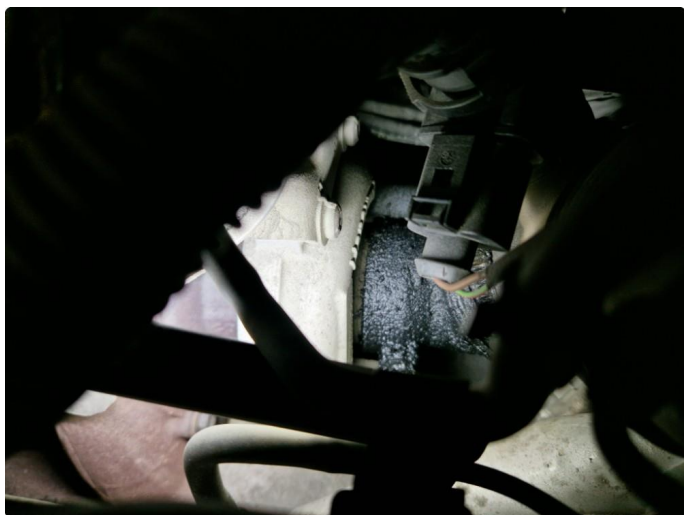
3.3 Oljelekkasje turbo, må feilsøkes for og fastslå omfanget.

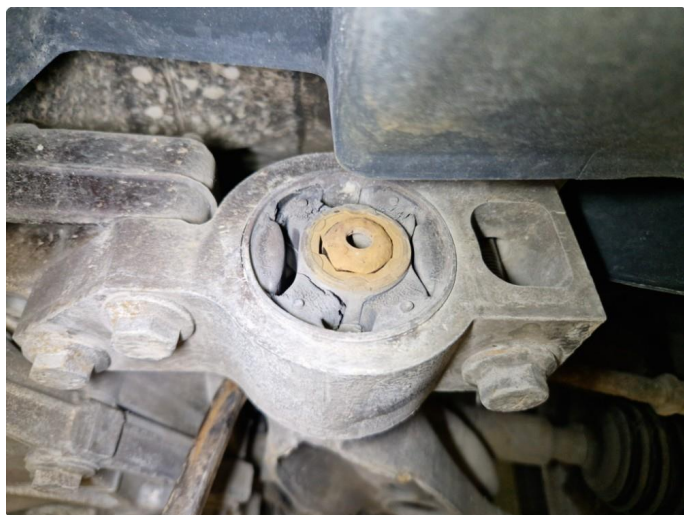
4.1 Slitt bakre bæreamsforing h+v side fram.

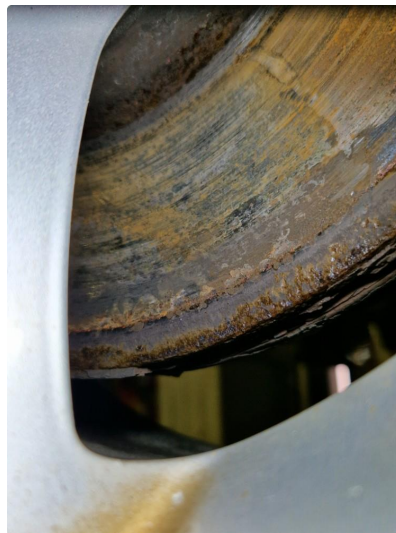
5.1 Slitte / stor slitekant + rust bremseskiver fram , bremseklosser målt til 7mm.

| | VENSTRE FORAN | HØYRE FORAN | VENSTRE BAK | HØYRE BAK |
|---|---|---|---|---|
| BREMSESKIVER (MM) | 23,8 | 23,8 | 9,1 | 9,1 |

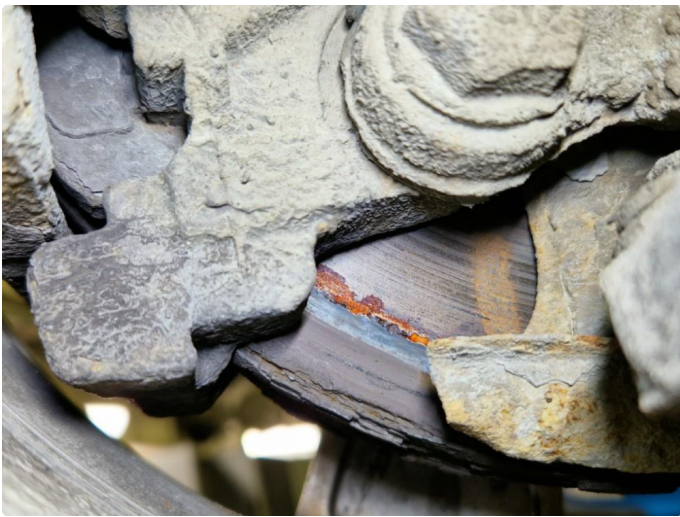
5.1 Slitte / stor slitekant + rust bremseskiver fram , bremseklosser målt til 7mm.

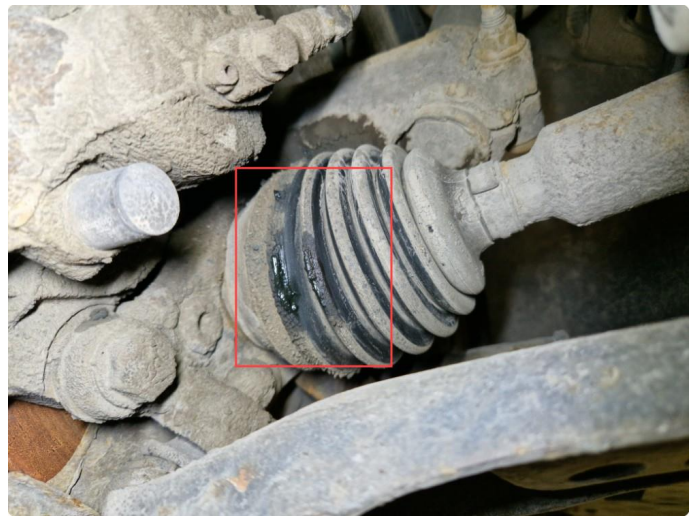
6.1 Skadet ytre drivakselmansjett h2-fram.

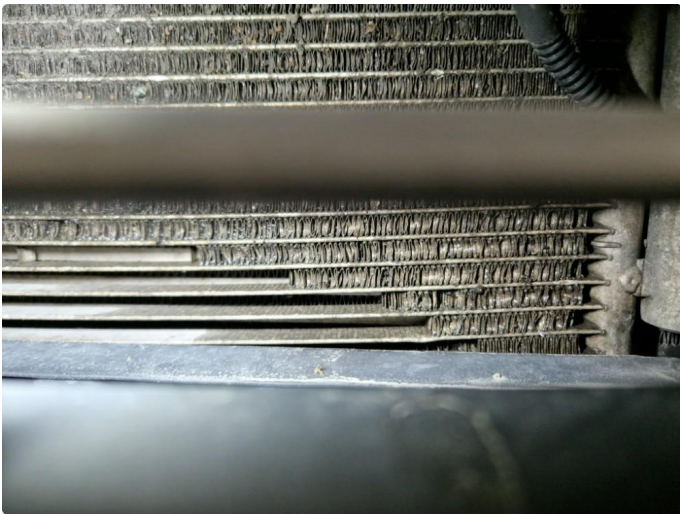
7.1 Skadet / mangler flere kjøleribber AC-radiator.

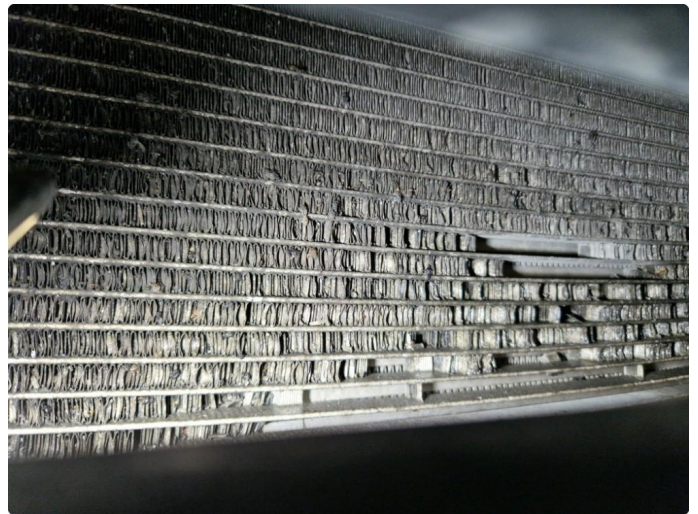
7.1 Skadet / mangler flere kjøleribber AC-radiator.
