VOLVO V60 T8 TWIN ENGINE 4WD

TESTDATO: 09.04.2025

CHASSISNR: YV1ZWBMUDL1360569

NBF Tilstandsrapport er utarbeidet av Norges Bilbransjeforbund og Forbrukerrådet.

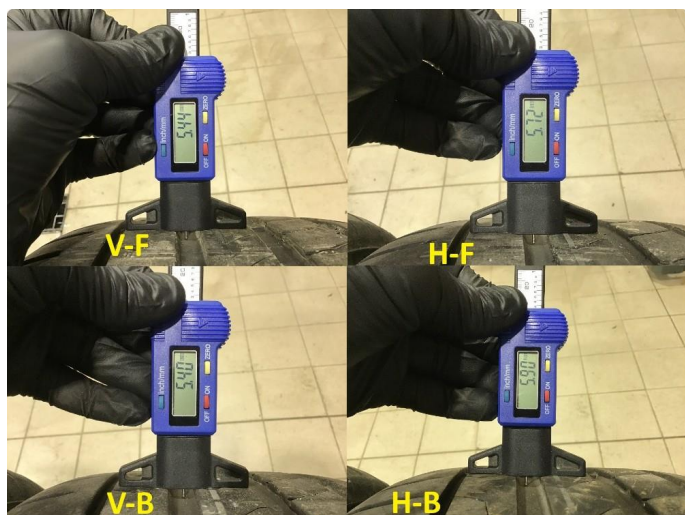
| Punkt | | Beskrivelse | Plassering |
|---|---|---|---|
| 1.1 | Dekk/Felger | Mønsterdybde sommerdekk målt ved takst 21.03.2025, 104.826km. | |

1.1 Mønsterdybde sommerdekk målt ved takst  
21.03.2025, 104.826km.

| | VENSTRE FORAN | HØYRE FORAN | VENSTRE BAK | HØYRE BAK |
|---|---|---|---|---|
| MØNSTERDYBDE SOMMERDEKK (MM) | 5,4 | 5,7 | 5,4 | 5,9 |

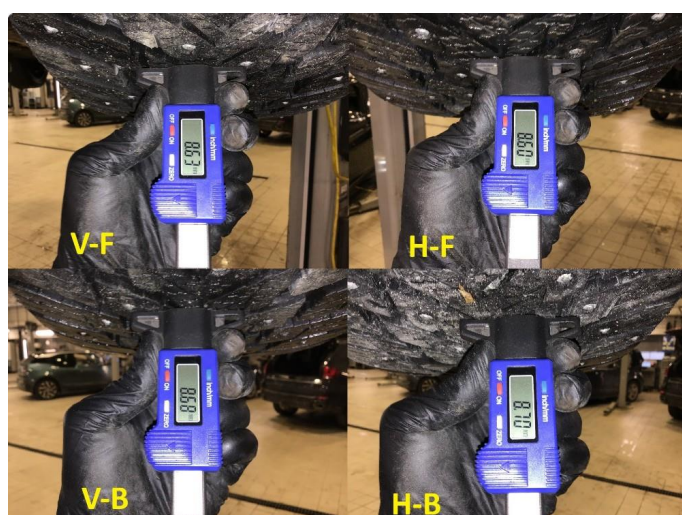
| Punkt | | Beskrivelse | Plassering |
|---|---|---|---|
| 1.2 | Dekk/Felger | Mønsterdybde vinterdekk målt ved takst 21.03.2025, 104.826km. | |

1.2 Mønsterdybde vinterdekk målt ved takst  
21.03.2025, 104.826km.

| | VENSTRE FORAN | HØYRE FORAN | VENSTRE BAK | HØYRE BAK |
|---|---|---|---|---|
| MØNSTERDYBDE VINTERDEKK (MM) | 8,6 | 8,6 | 8,7 | 8,7 |

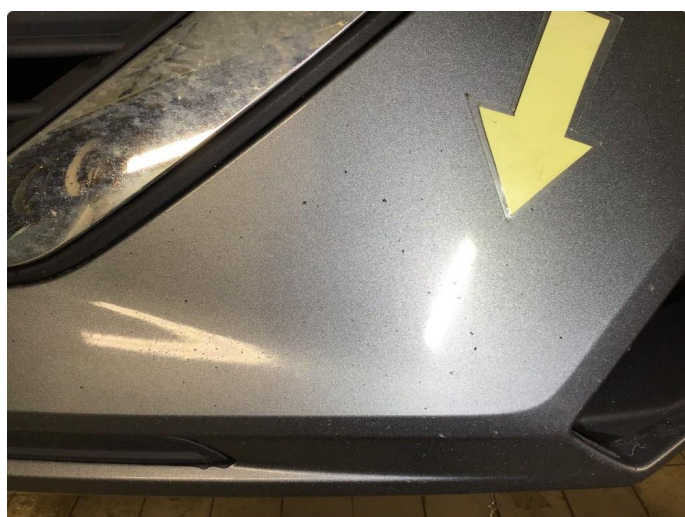
| Punkt | | Beskrivelse | Plassering |
|---|---|---|---|
| 1.3 | Støtfanger | Noe steinsprut på frontfanger, regnes som normal bruksslitasje. | venstre - høyre - foran |

1.3 Noe steinsprut på frontfanger, regnes som  
normal bruksslitasje.

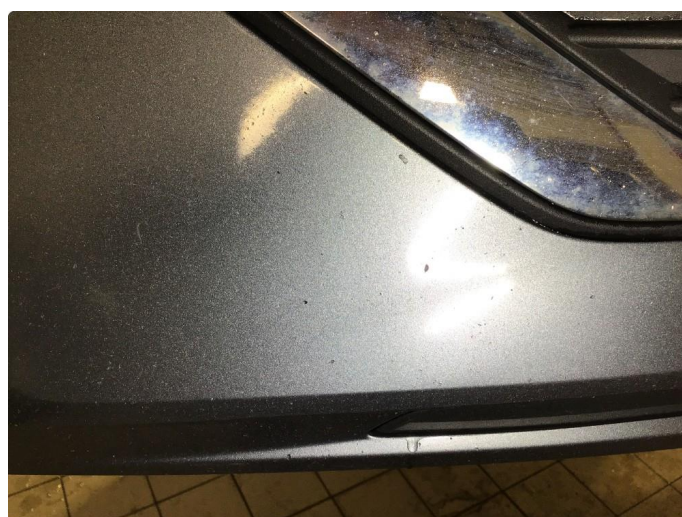
1.3 Noe steinsprut på frontfanger, regnes som  
normal bruksslitasje.

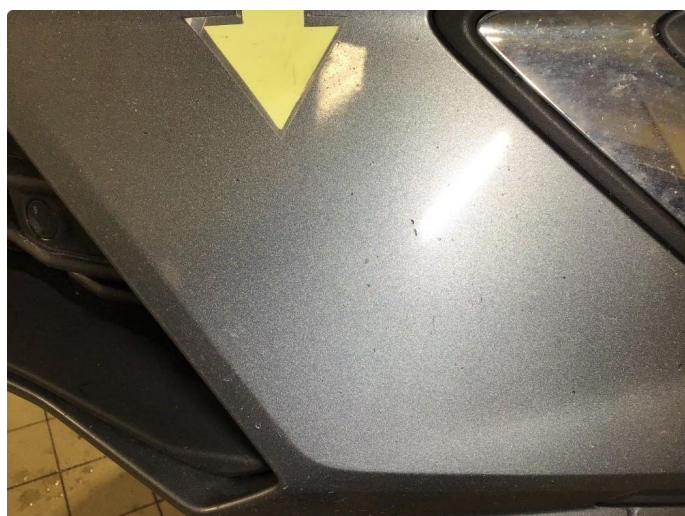
1.3 Noe steinsprut på frontfanger, regnes som  
normal bruksslitasje.

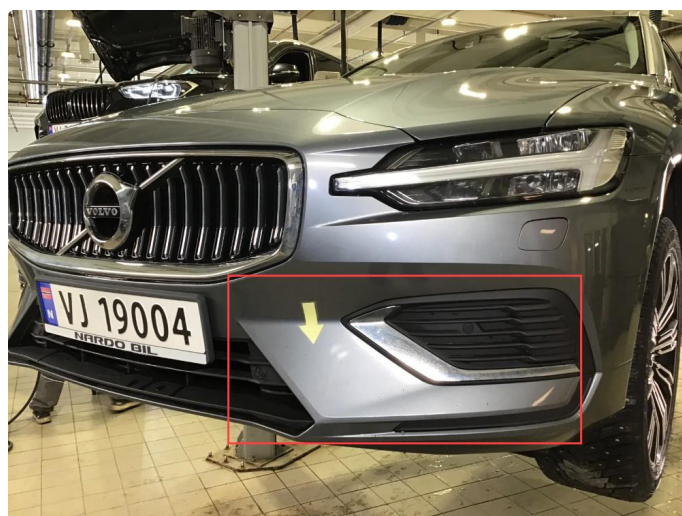
1.3 Noe steinsprut på frontfanger, regnes som  
normal bruksslitasje.

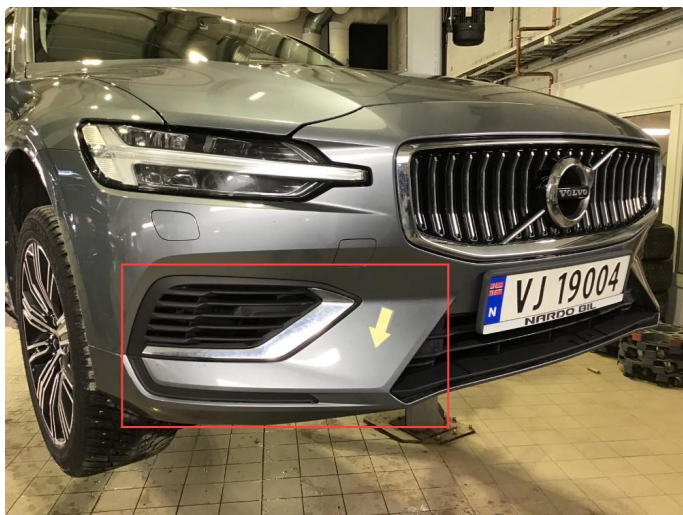
1.3 Noe steinsprut på frontfanger, regnes som normal bruksslitasje.

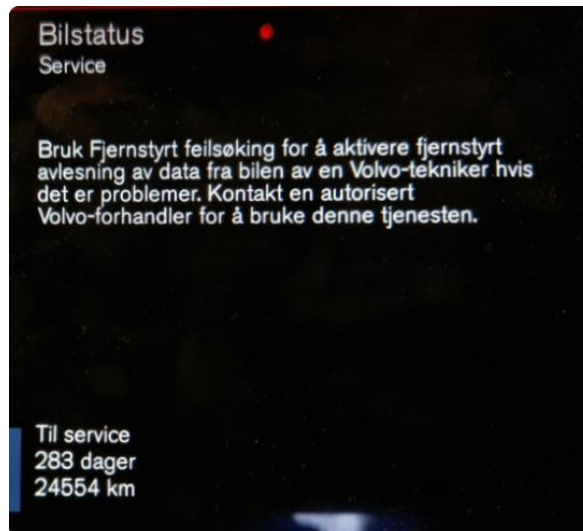
| Punkt | | Beskrivelse | Plassering |
|---|---|---|---|
| 2.1 | Service | Neste service om 283 dager / 24.554 km, regnet fra takstdato 21.03.2025. | |

2.1 Neste service om 283 dager / 24.554 km, regnet fra takstdato 21.03.2025.
