VOLKSWAGEN PASSAT 140 HK MANUELL

TESTDATO: 09.05.2025

NF49713

NBF Tilstandsrapport er utarbeidet av Norges Bilbransjeforbund og Forbrukerrådet.

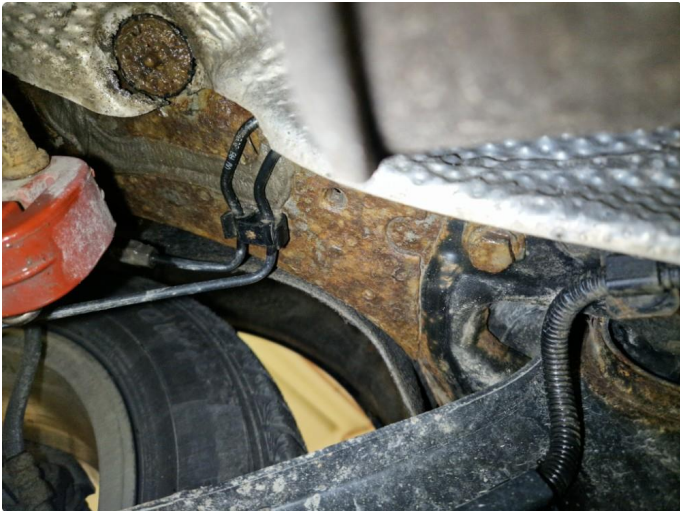
| Punkt | Beskrivelse | Plassering |
|---|---|---|
| 1.1 Under bil | Rust underside bil ved bakstilling. | bak |

1.1 Rust underside bil ved bakstilling.

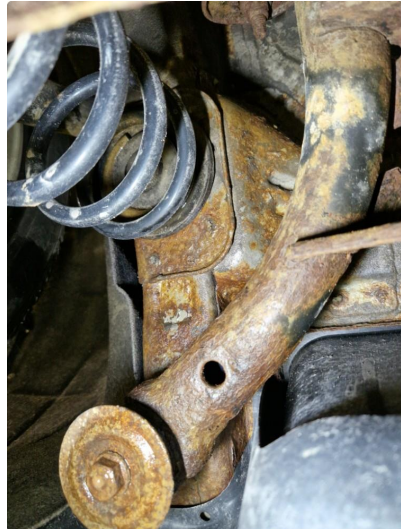
1.1 Rust underside bil ved bakstilling.

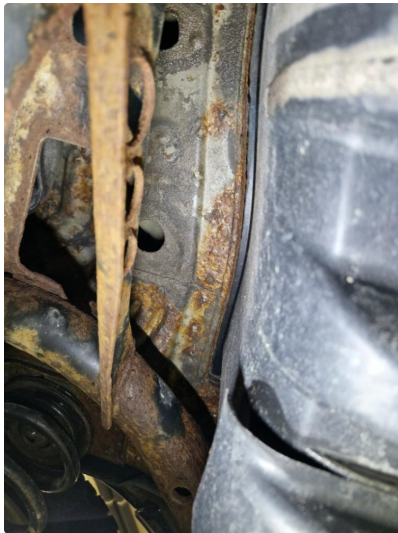
1.1 Rust underside bil ved bakstilling.

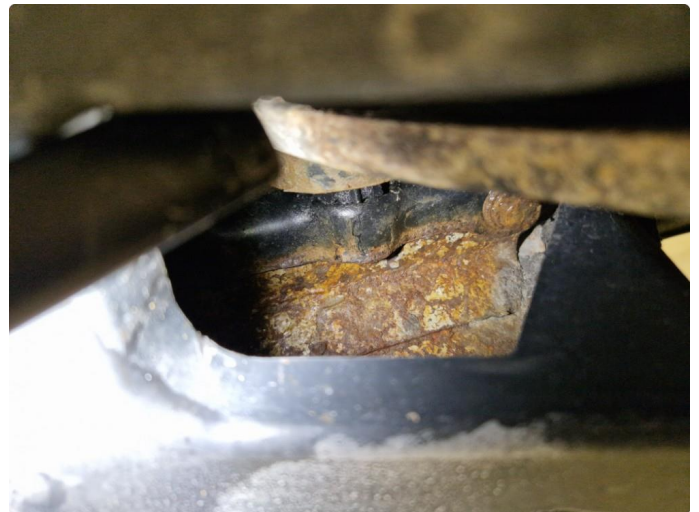
1.1 Rust underside bil ved bakstilling.

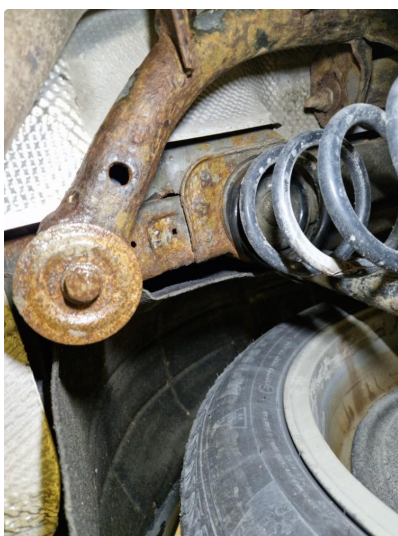
1.1 Rust underside bil ved bakstilling.

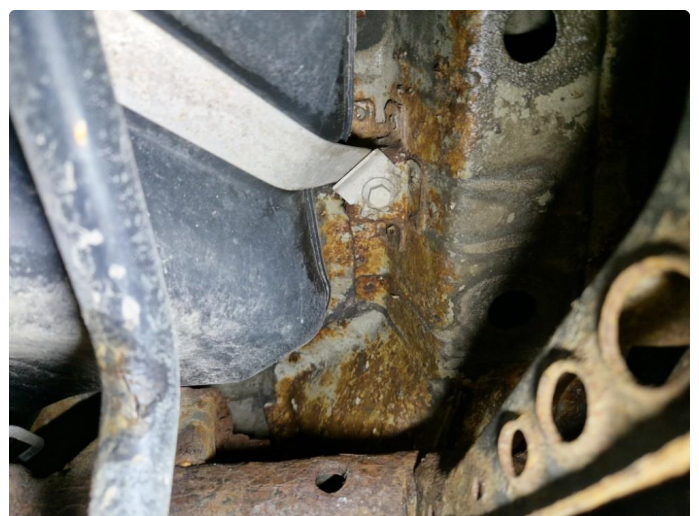
1.1 Rust underside bil ved bakstilling.

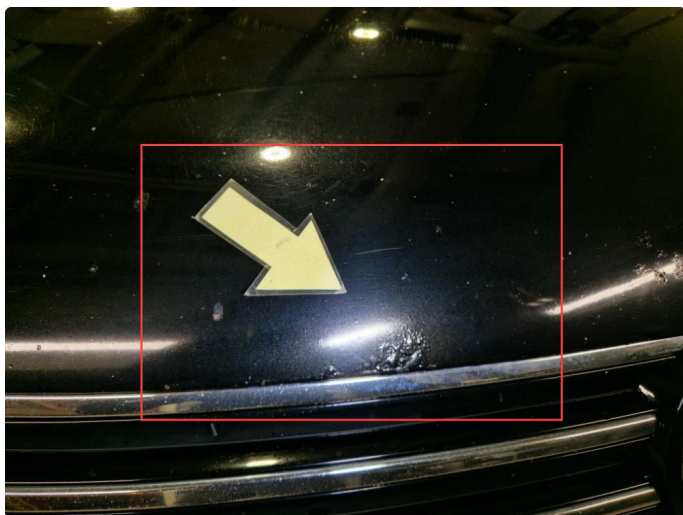
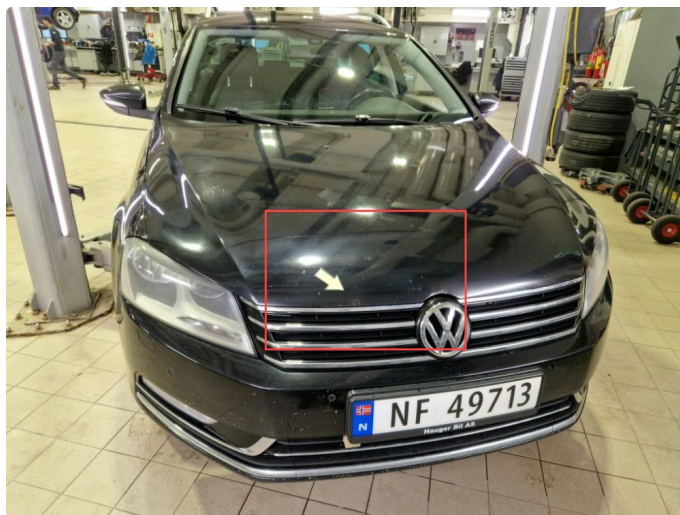
| Punkt | Beskrivelse | Plassering |
|---|---|---|
| 1.2 Panser | Rust + mye steinsprut panser. | foran |

1.2 Rust + mye steinsprut panser.

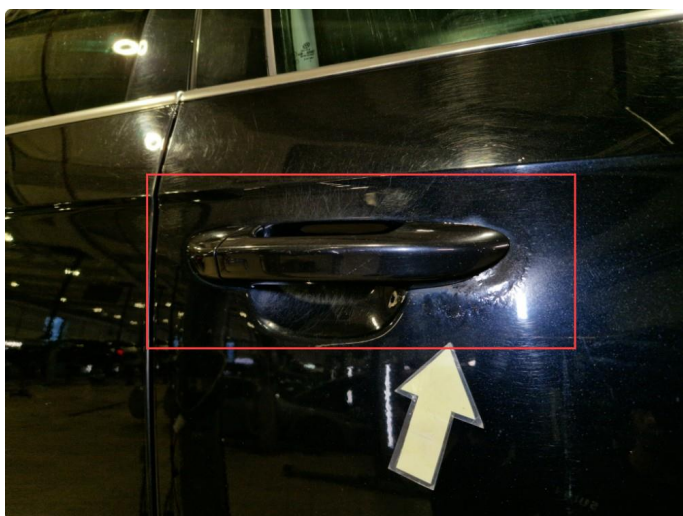
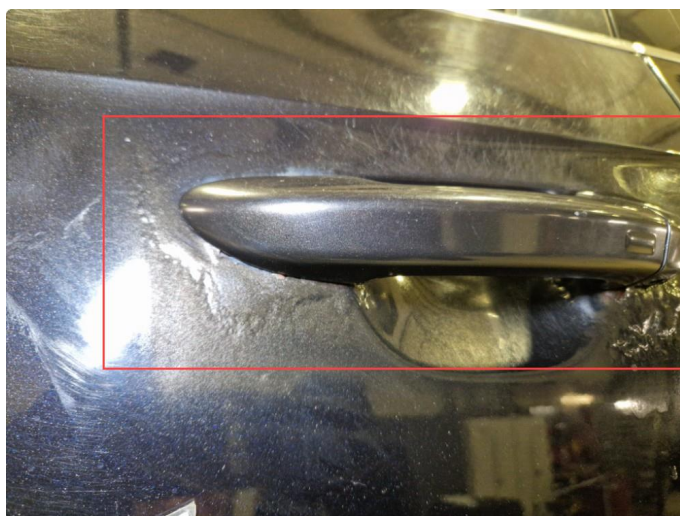
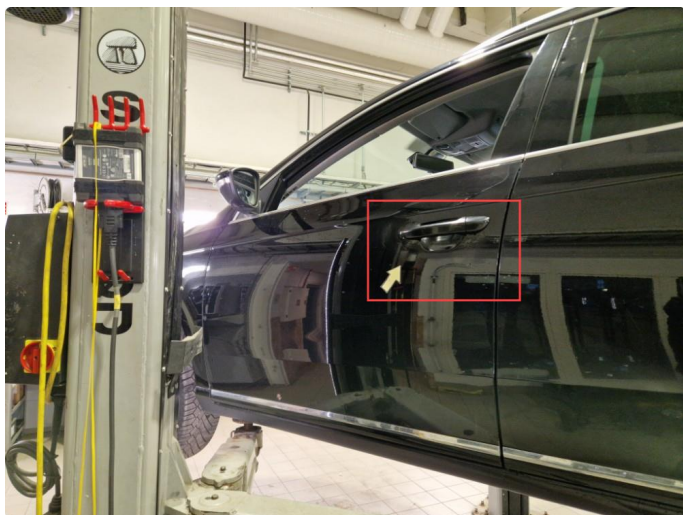
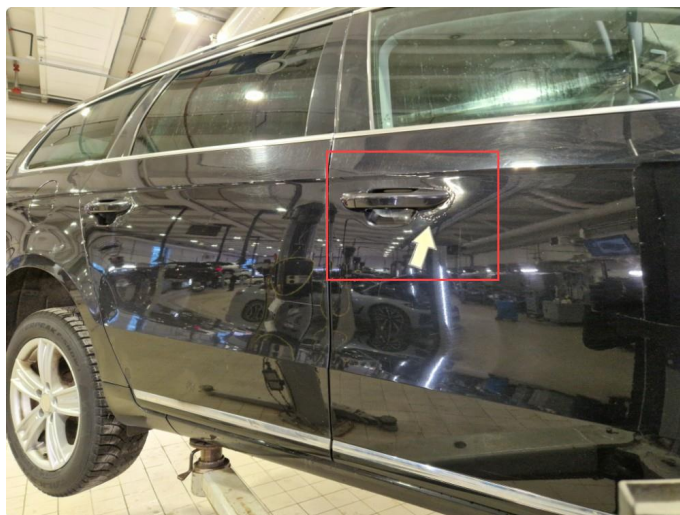
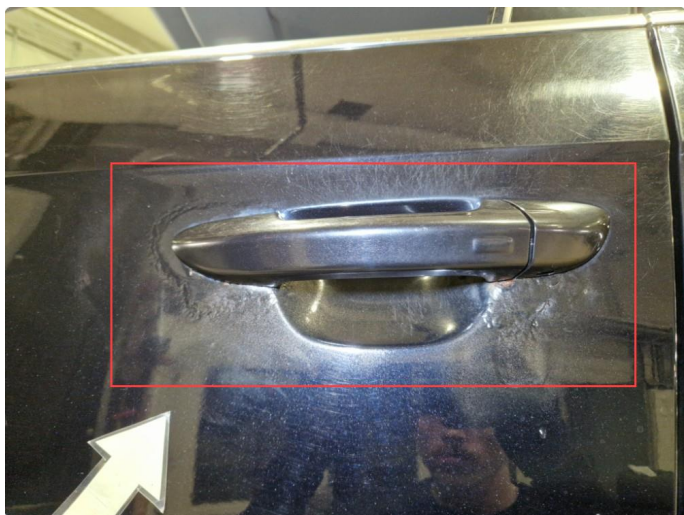
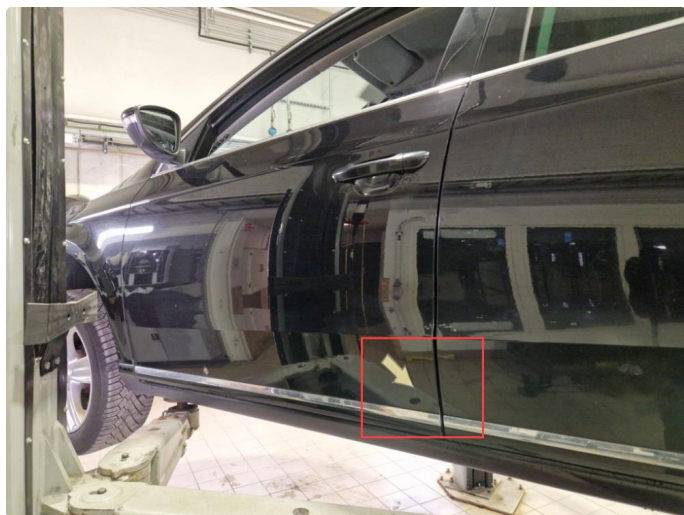
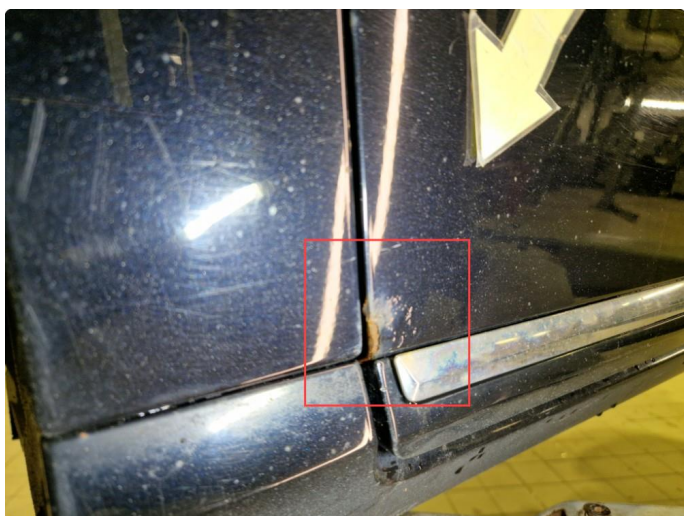
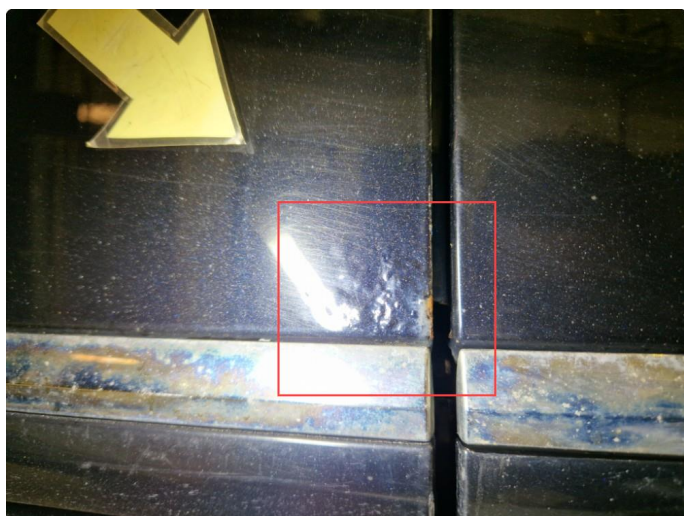
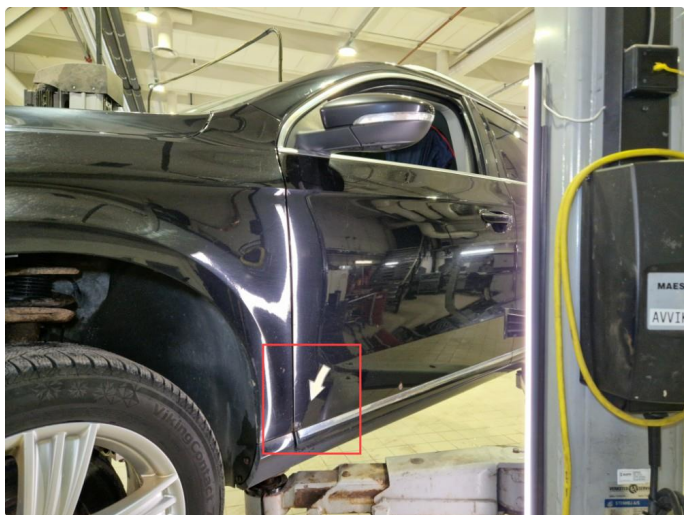
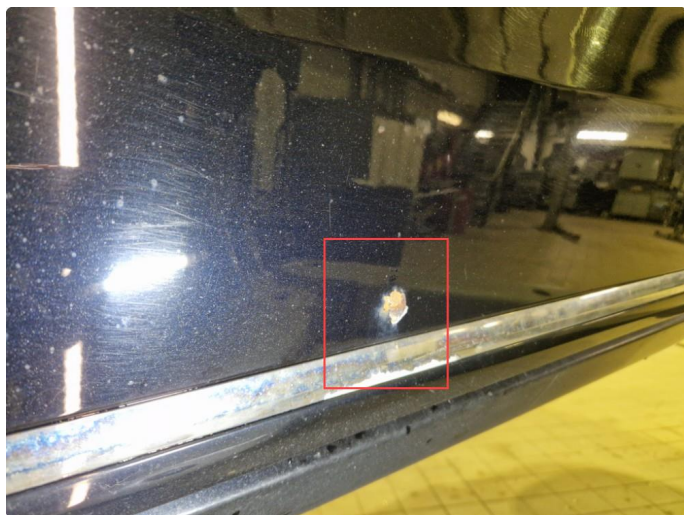
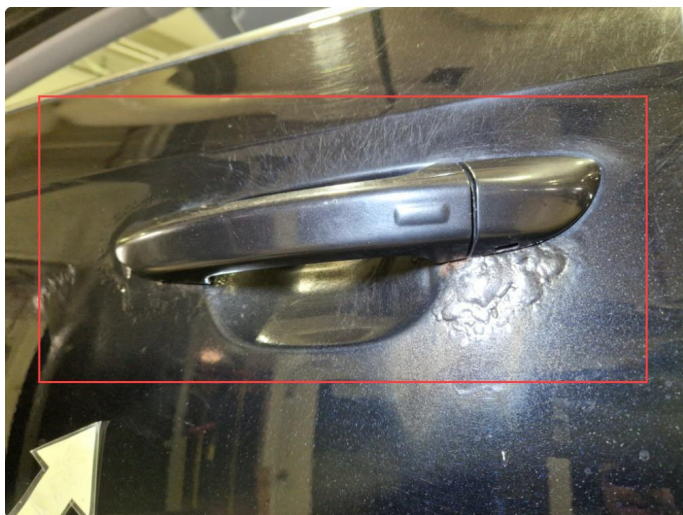
| Punkt | Beskrivelse | Plassering |
|---|---|---|
| 1.3 Dører | Rust h+v framdør. | høyre foran - venstre foran |

1.3 Rust h+v framdør.

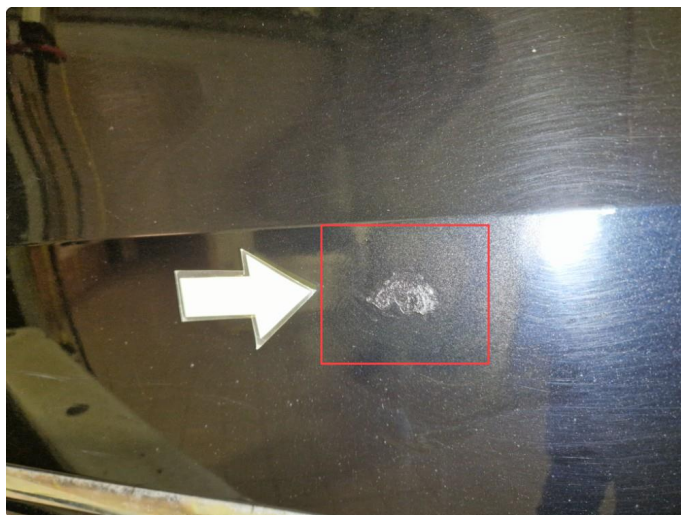
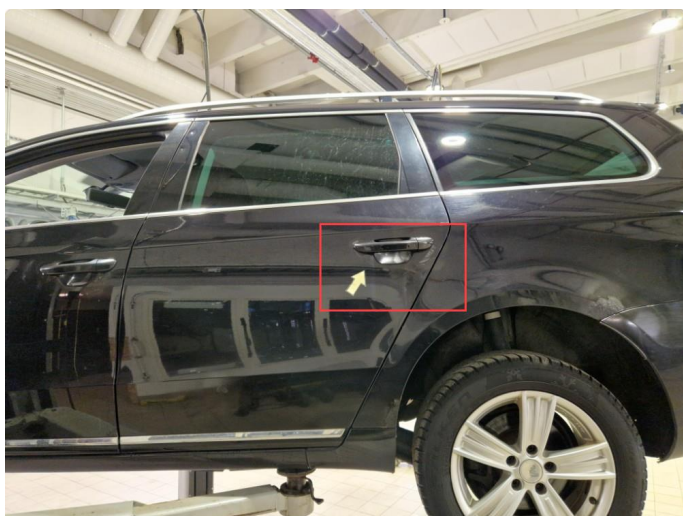
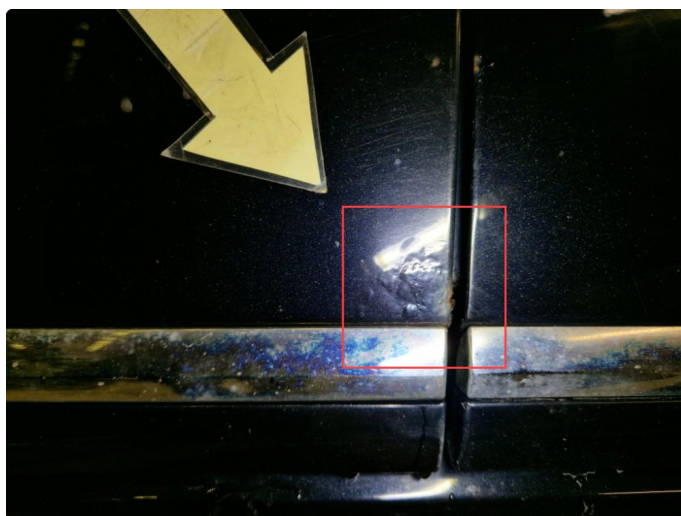
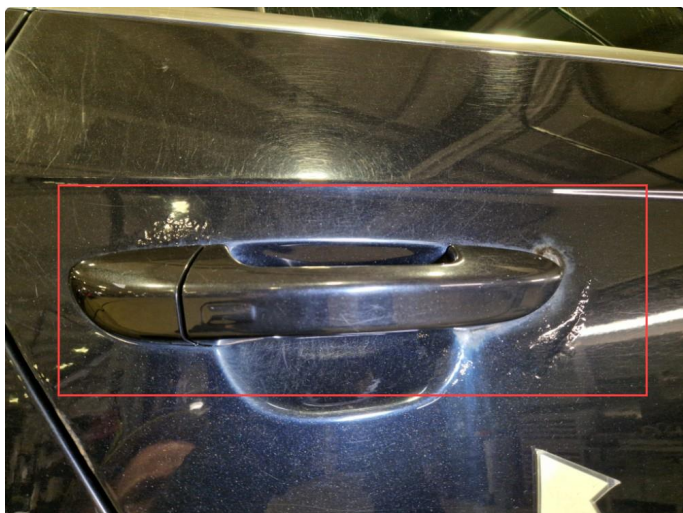
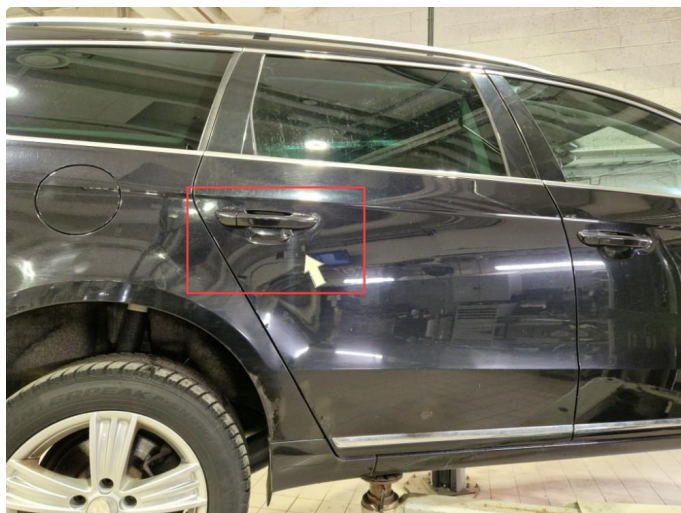
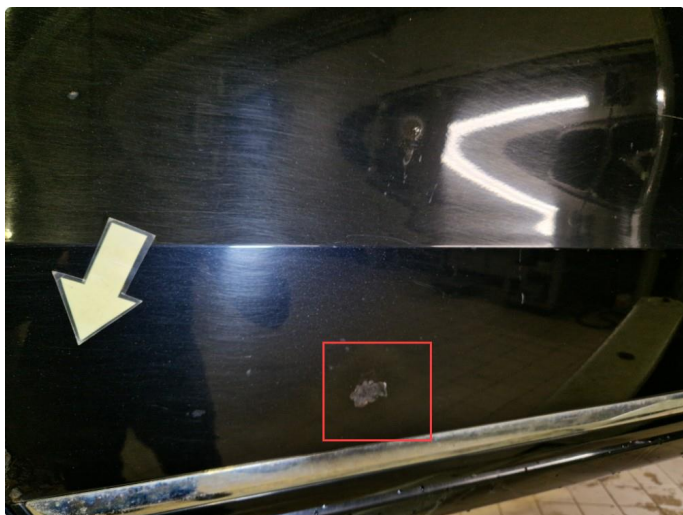
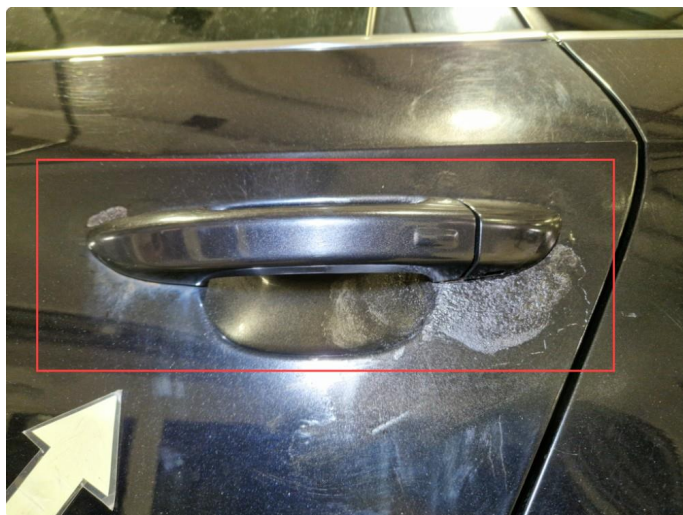
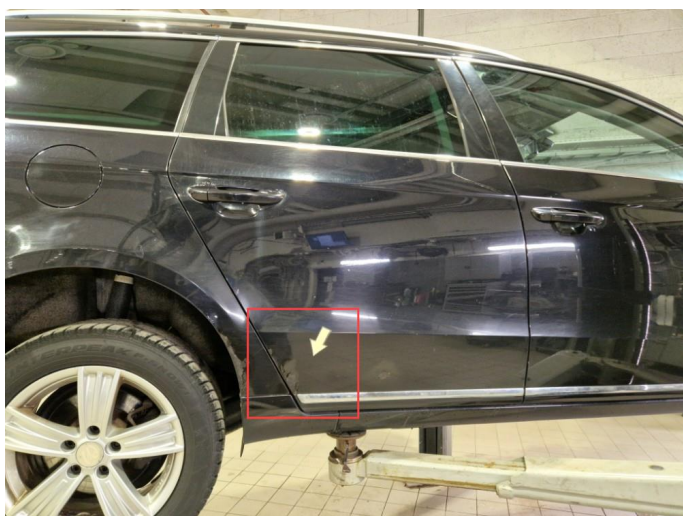
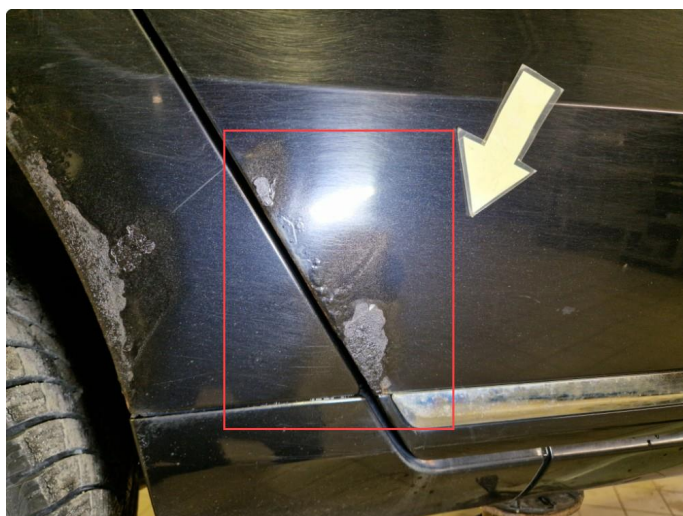
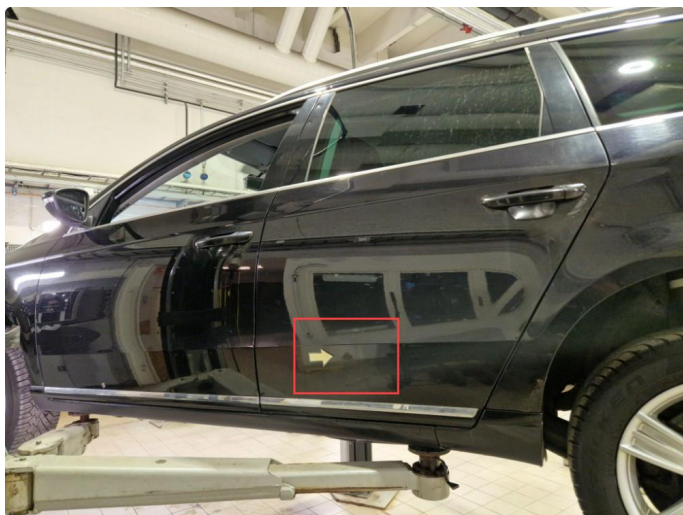
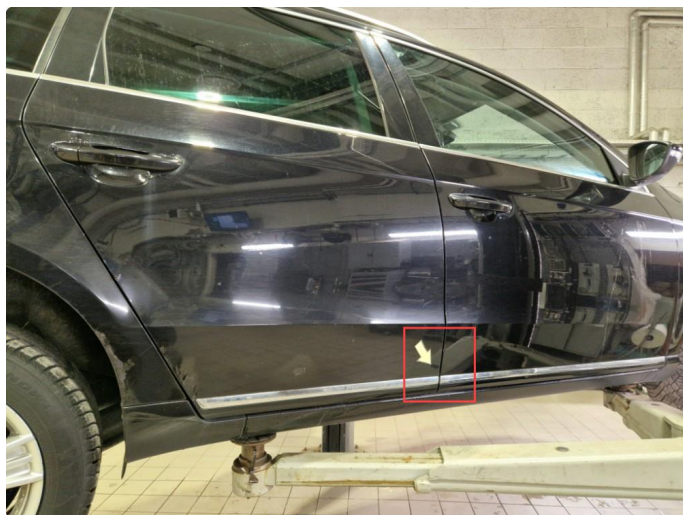
| Punkt | Beskrivelse | Plassering |
|---|---|---|
| 1.4 Dører | Rust h+v bakdør. | høyre bak - venstre bak |

1.4 Rust h+v bakdør.

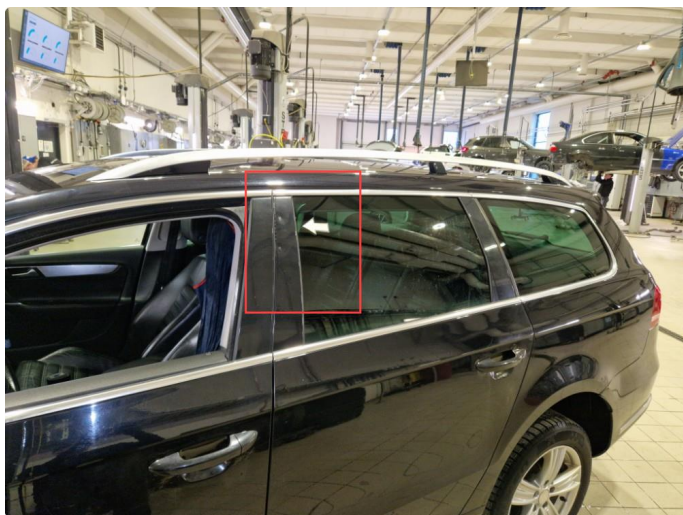
| Punkt | Beskrivelse | Plassering |
|---|---|---|
| 1.5 Dører | Bulker pyntedeksel fremre del v-bakdør. | venstre bak |

1.5 Bulker pyntedeksel fremre del v-bakdør.

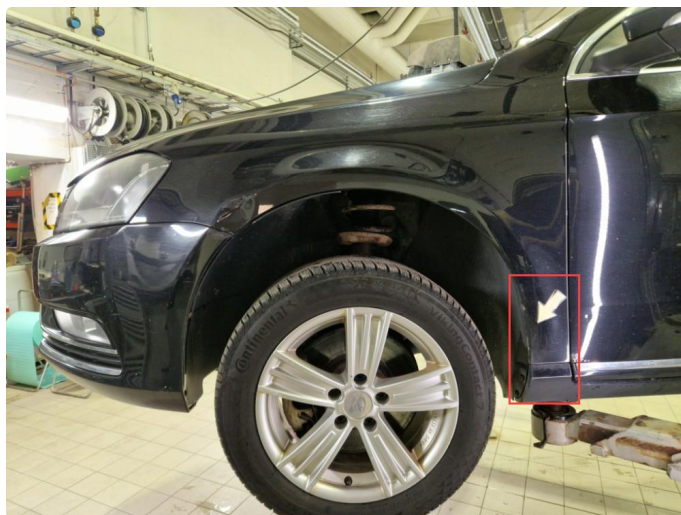
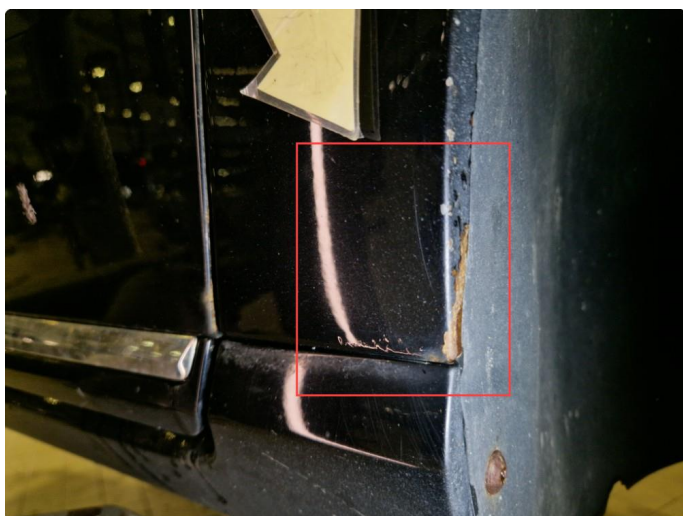
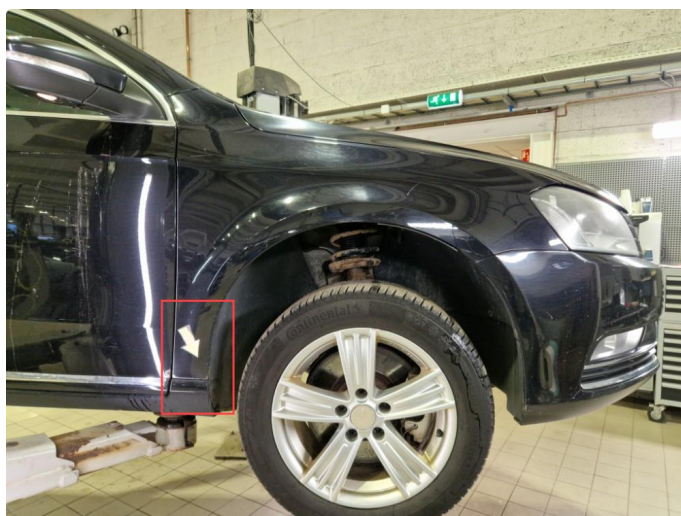
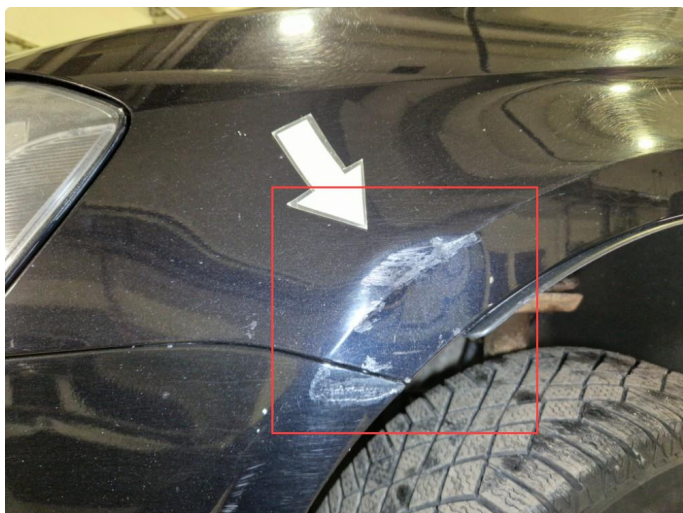
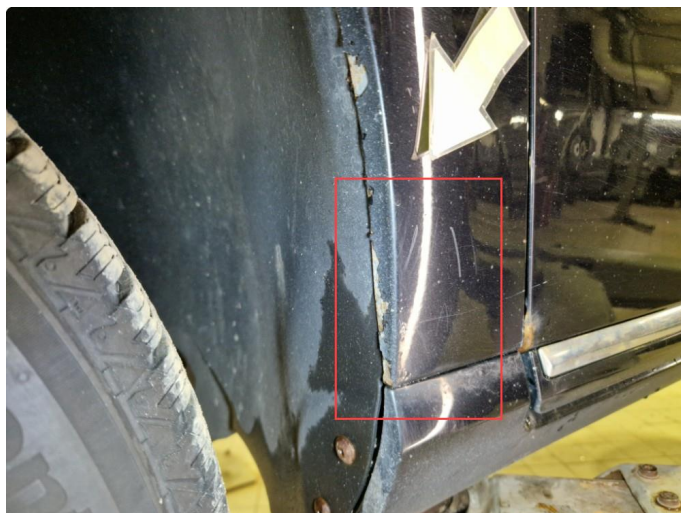
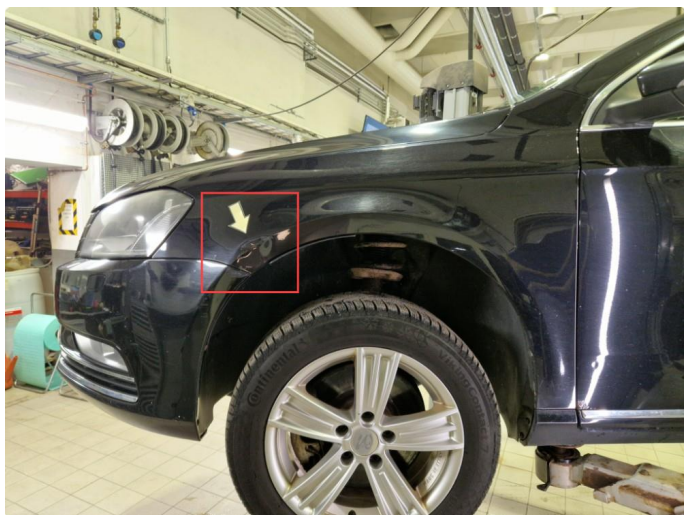
| Punkt | Beskrivelse | Plassering |
|---|---|---|
| 1.6 Skjermer | Rust + bulk v-framskjerm, rust hframskjerm. | høyre foran - venstre foran |

1.6 Rust + bulk v-framskjerm, rust hframskjerm.

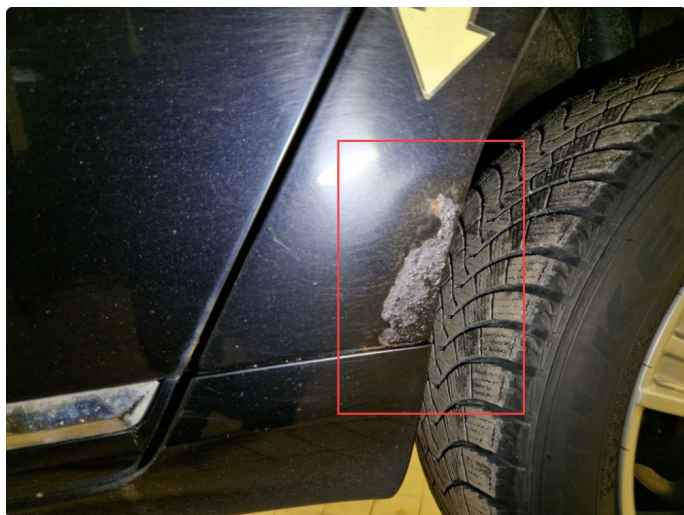
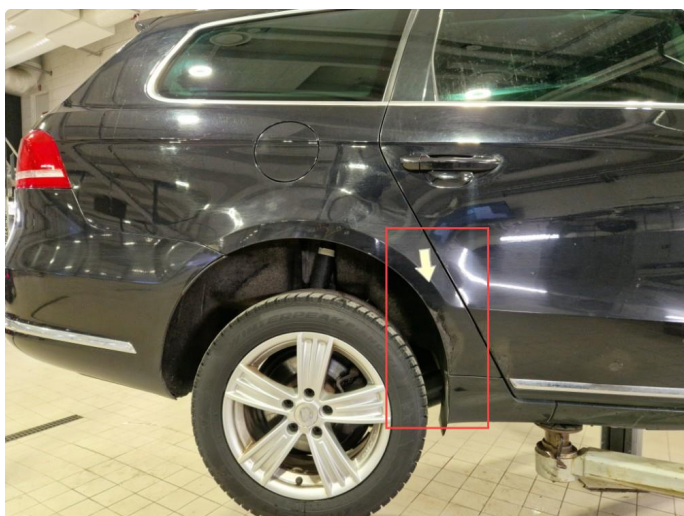
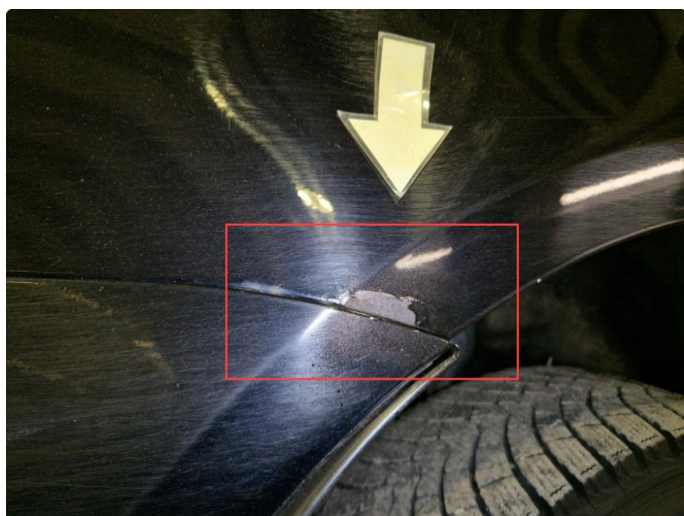
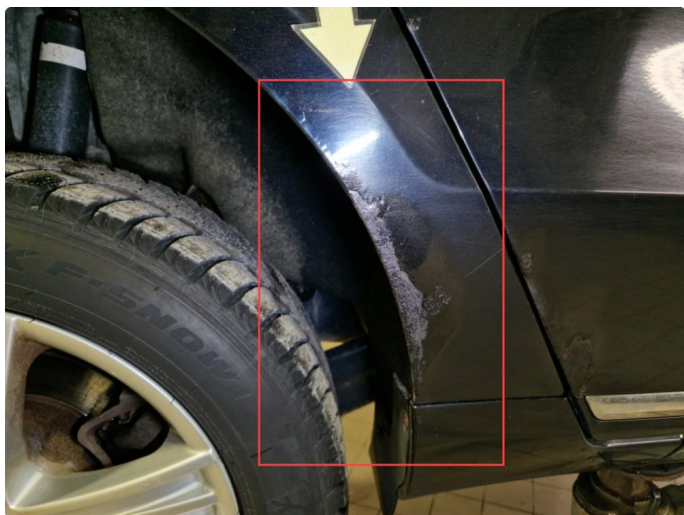
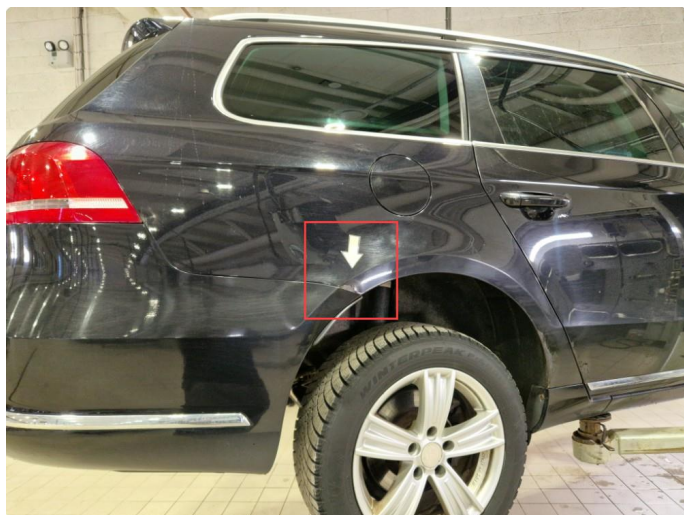
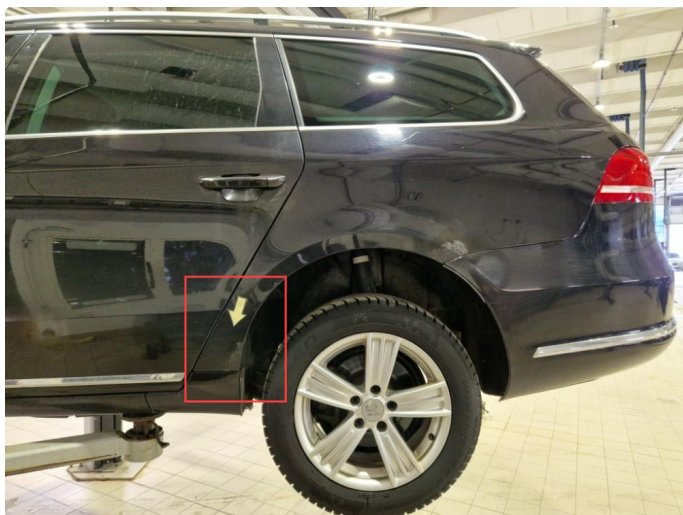
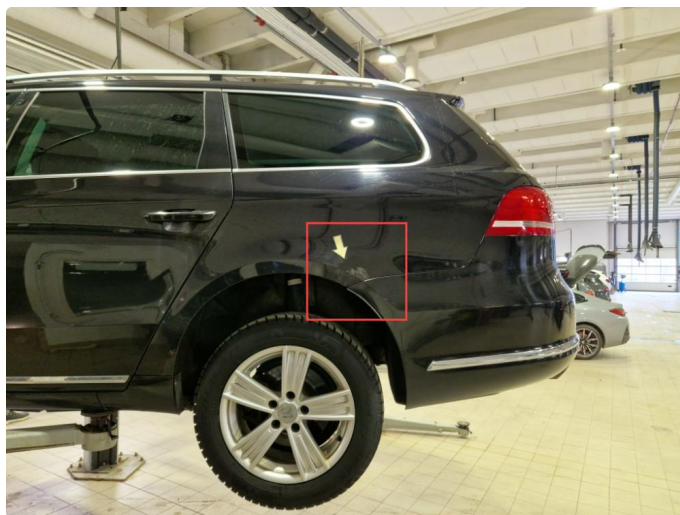
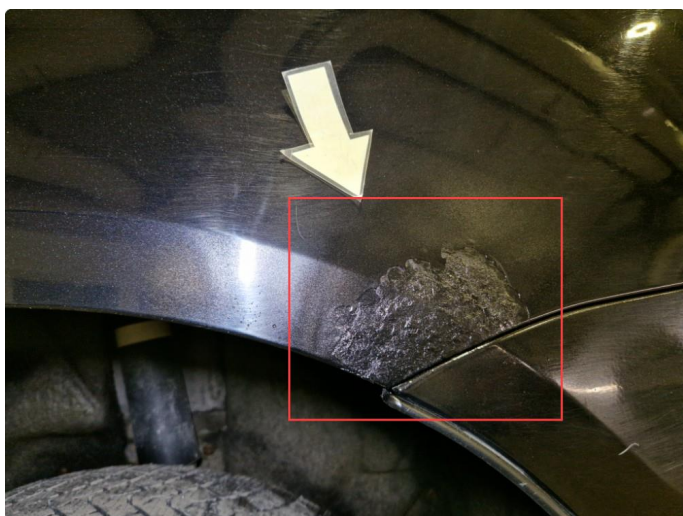
| Punkt | Beskrivelse | Plassering |
|---|---|---|
| 1.7 Skjermer | Rust h+v bakskjerm. | høyre bak - venstre bak |

1.7 Rust h+v bakskjerm.

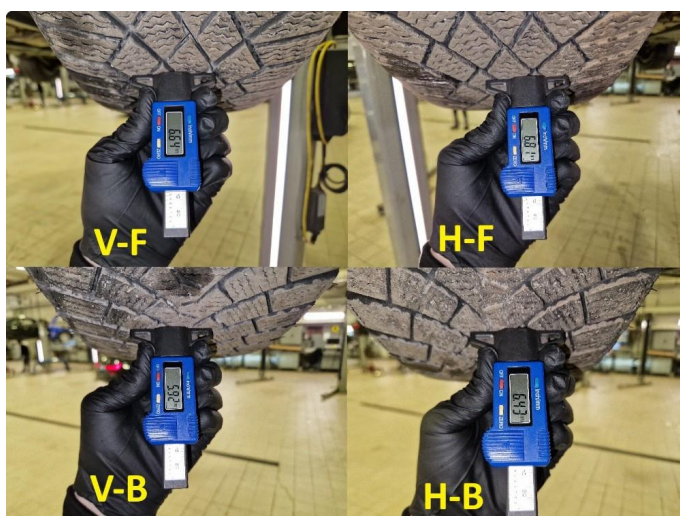
1.8 Mønsterdybde vinterdekk målt ved takst  
25.04.2025, 241.611km.

| | VENSTRE FORAN | HØYRE FORAN | VENSTRE BAK | HØYRE BAK |
|---|---|---|---|---|
| MØNSTERDYBDE VINTERDEKK (MM) | 6,6 | 6,8 | 5,9 | 6,4 |

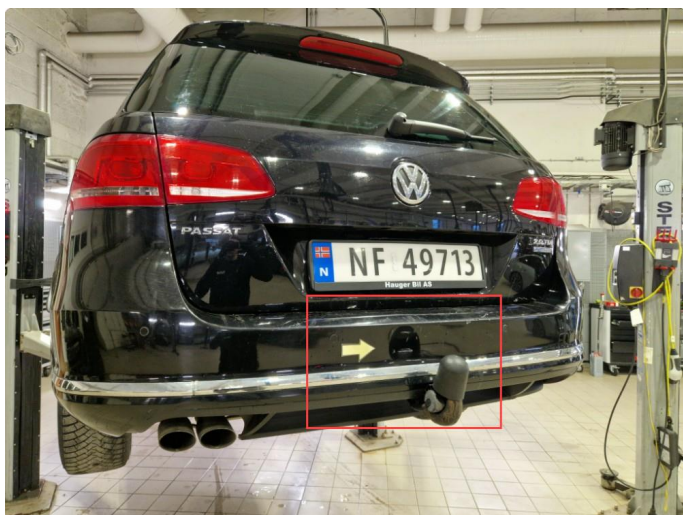
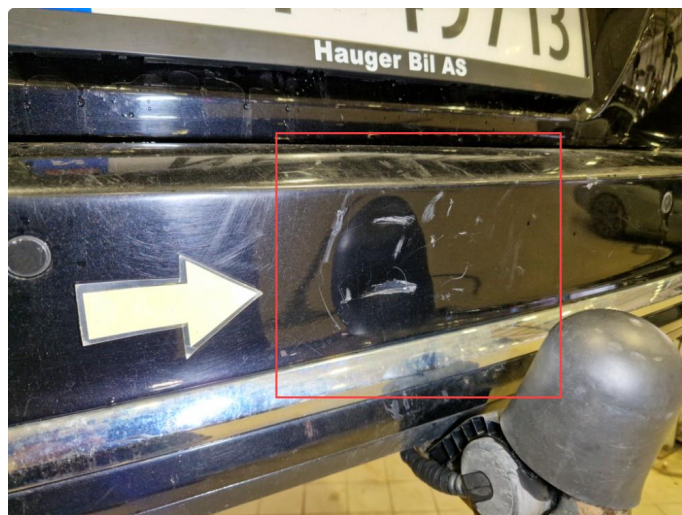
| Punkt | Beskrivelse | Plassering |
|---|---|---|
| 1.11 Støtfanger | Riper / lakkskader bakfanger. | bak |

1.11 Riper / lakkskader bakfanger.

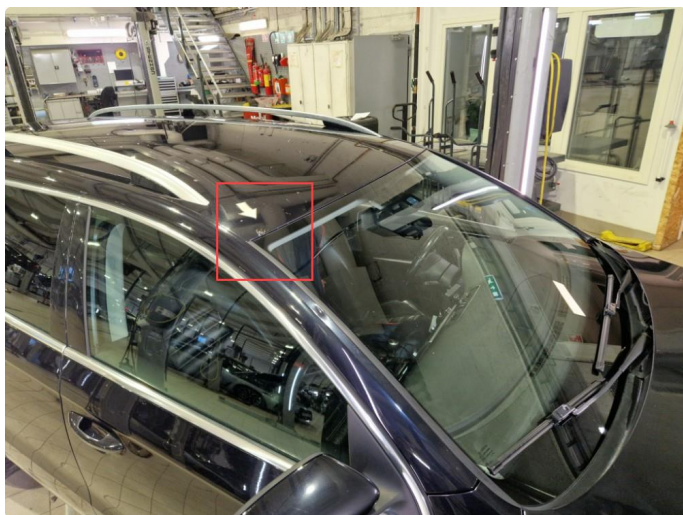
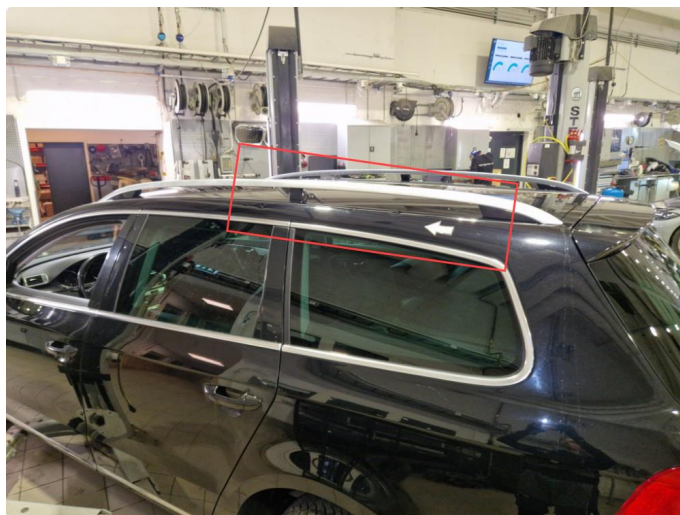
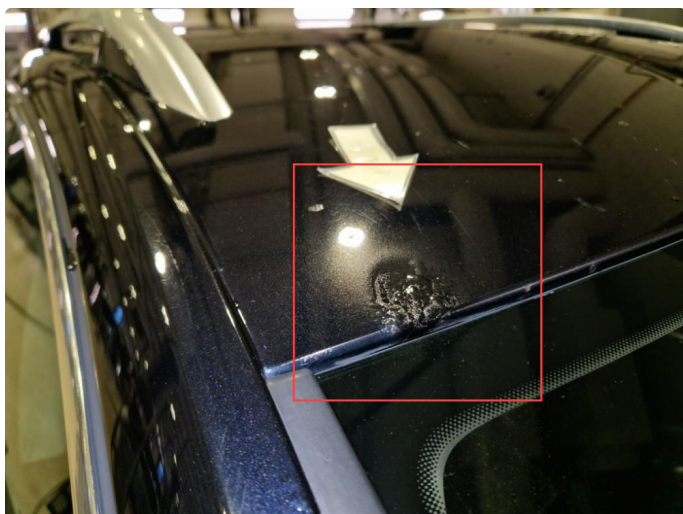
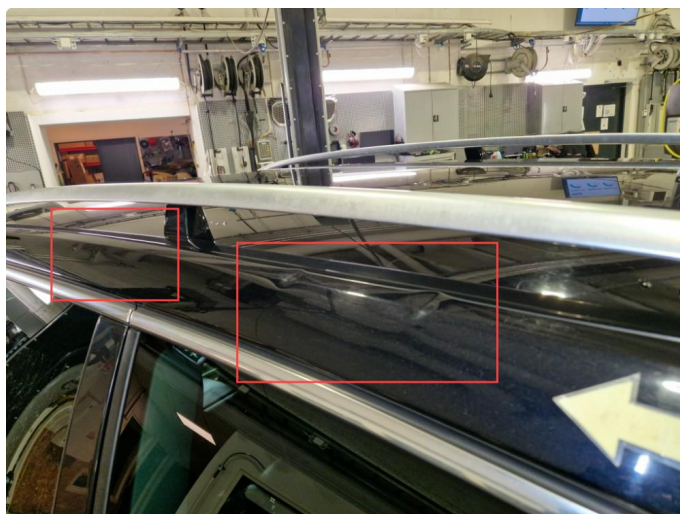
| Punkt | Beskrivelse | Plassering |
|---|---|---|
| 1.12 Tak | Rust fremre del h-side tak + bulker bakre del v-side. | |

1.12 Rust fremre del h-side tak + bulker bakre del v-side.

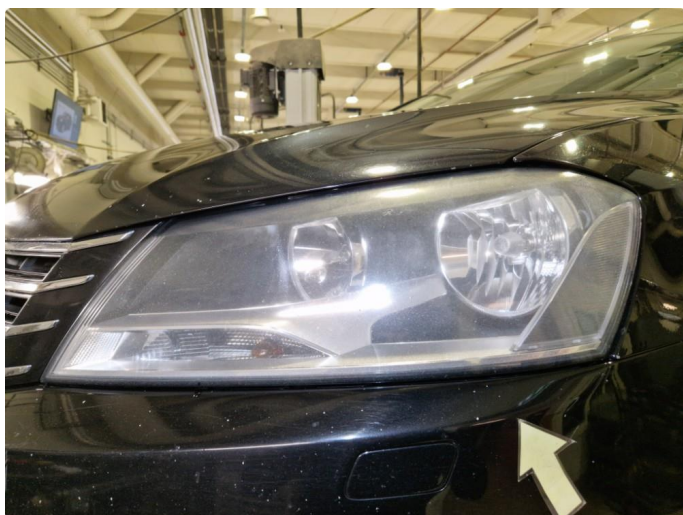
| Punkt | Beskrivelse | Plassering |
|---|---|---|
| 2.1 Lys foran | Matte lykteglass h+v framlykt. | høyre foran - venstre foran |

2.1 Matte lykteglass h+v framlykt.

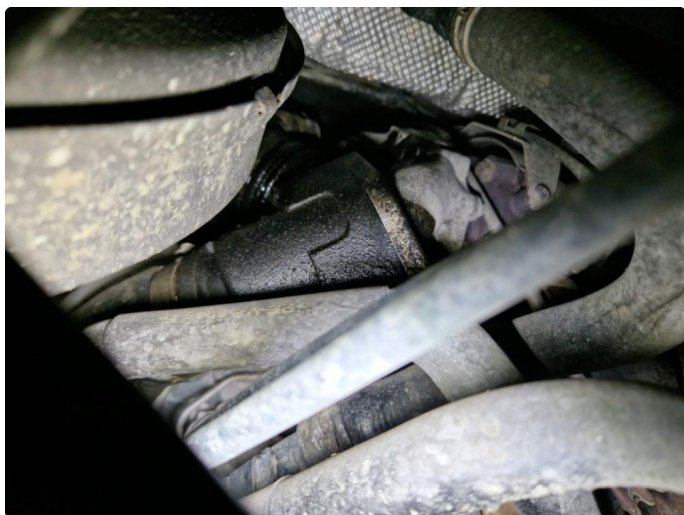
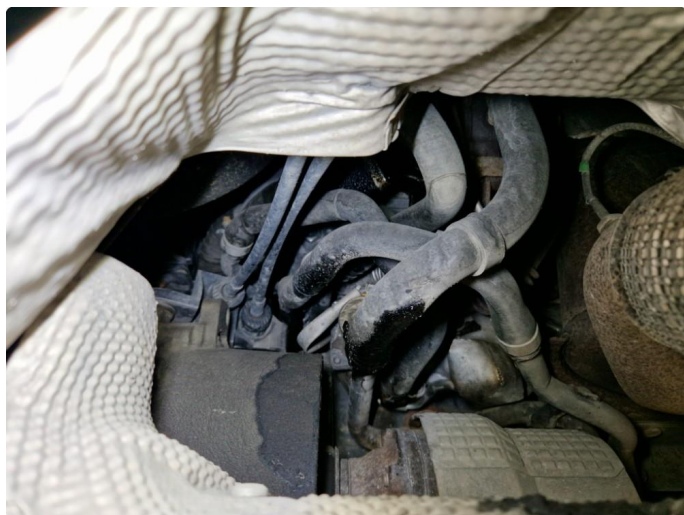
| Punkt | Beskrivelse | Plassering |
|---|---|---|
| 3.1 Lekkasjer | Oljelekkasje bakkant motor. | |

3.1 Oljelekkasje bakkant motor.

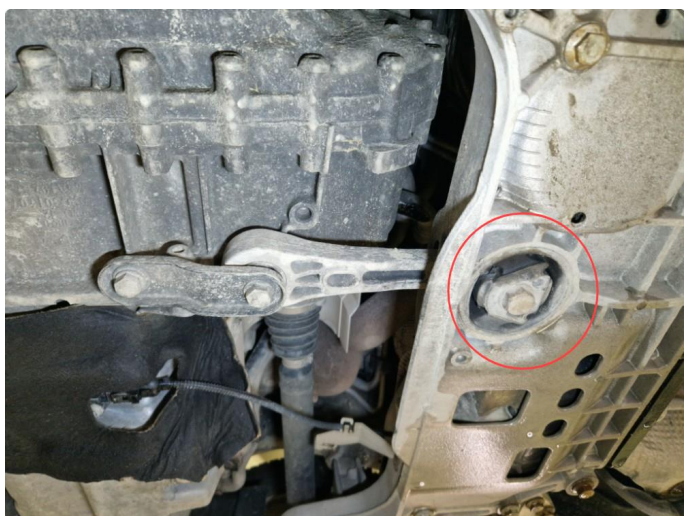
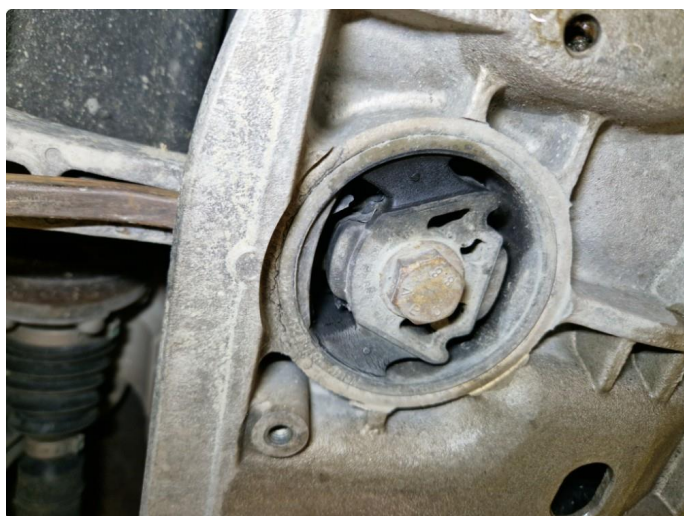
| Punkt | Beskrivelse | Plassering |
|---|---|---|
| 3.2 Motorfester/-demper | Slitasje bakre nedre motorfeste. | |

3.2 Slitasje bakre nedre motorfeste.

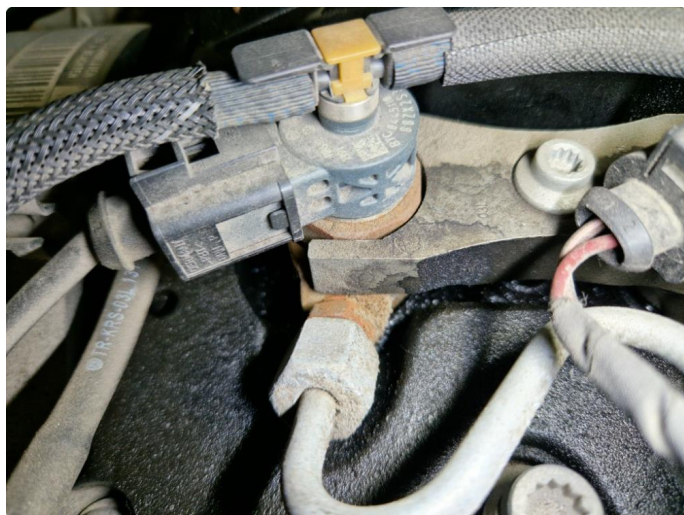
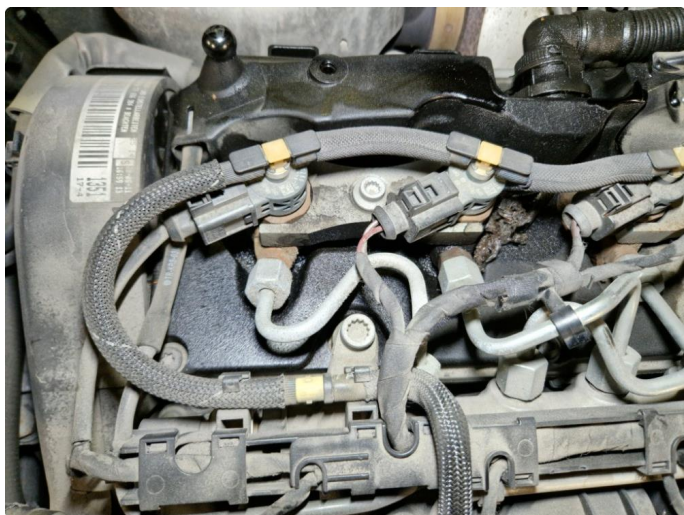
| Punkt | Beskrivelse | Plassering |
|---|---|---|
| 3.5 Dieselpumpe/dyser/gløding | Lekkasje 2 stk dyser. | |

3.5 Lekkasje 2 stk dyser.

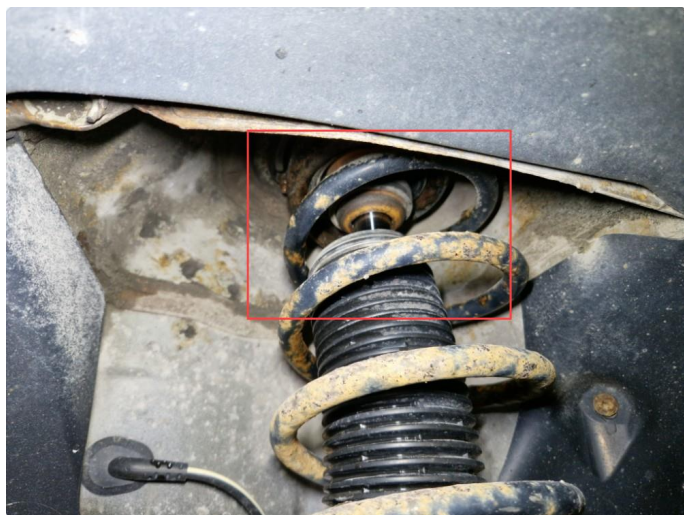
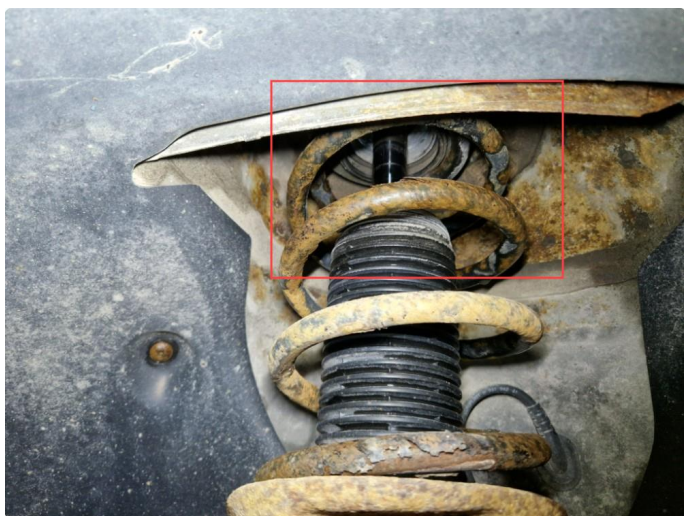
| Punkt | Beskrivelse | Plassering |
|---|---|---|
| 4.1 Fjærer/støtdemper | Defekt støtdempermansjett h+v fram , sprukket øvre del. | høyre foran - venstre foran |

4.1 Defekt støtdempersjett h+v fram ,  
sprukket øvre del.

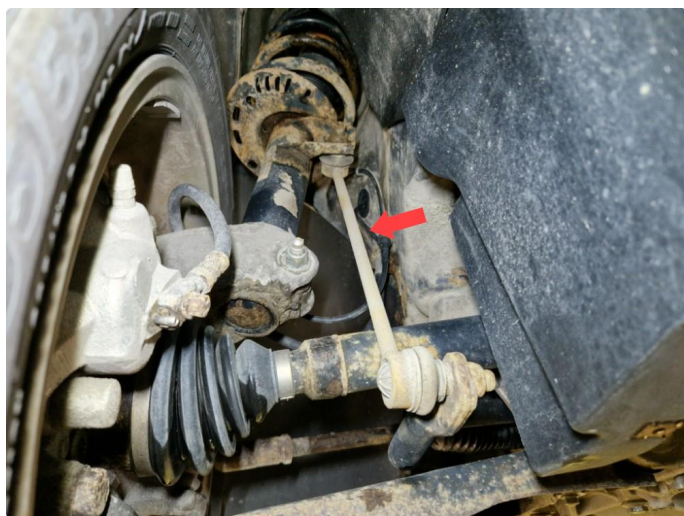
| Punkt | Beskrivelse | Plassering |
|---|---|---|
| 4.2 Stabilisatorer/stag | Slakke lenkearm h+v side fram. | høyre foran - venstre foran |

4.2 Slakke lenkearm h+v side fram.

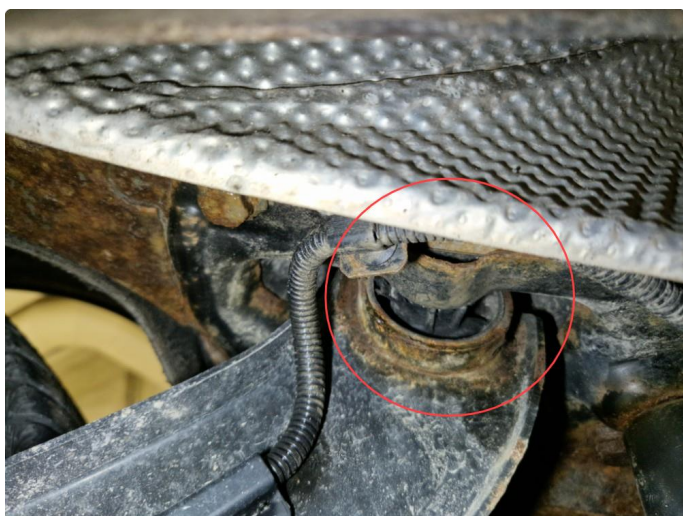
| Punkt | Beskrivelse | Plassering |
|---|---|---|
| 4.4 Bakstilling | Slitt fremre bæreamsforing h+v bak. | høyre bak - venstre bak |

4.4 Slitt fremre bærearmsforing h+v bak.

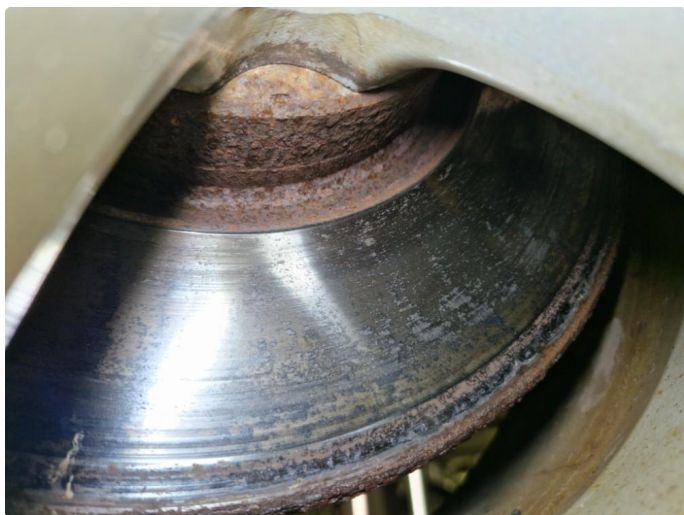
| Punkt | Beskrivelse | Plassering |
|---|---|---|
| 5.1 Bremsfunksjon | Svak pulsering bremseskiver fram + rust / slitasje. | foran |

5.1 Svak pulsering bremseskiver fram + rust / slitasje.
