VOLKSWAGEN PASSAT 140 HK MANUELL

TESTDATO: 09.05.2025

NF49713

NBF Tilstandsrapport er utarbeidet av Norges Bilbransjeforbund og Forbrukerrådet.

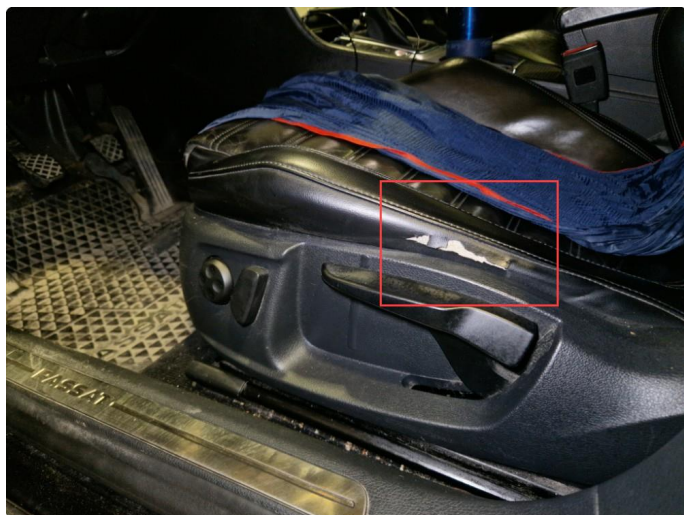
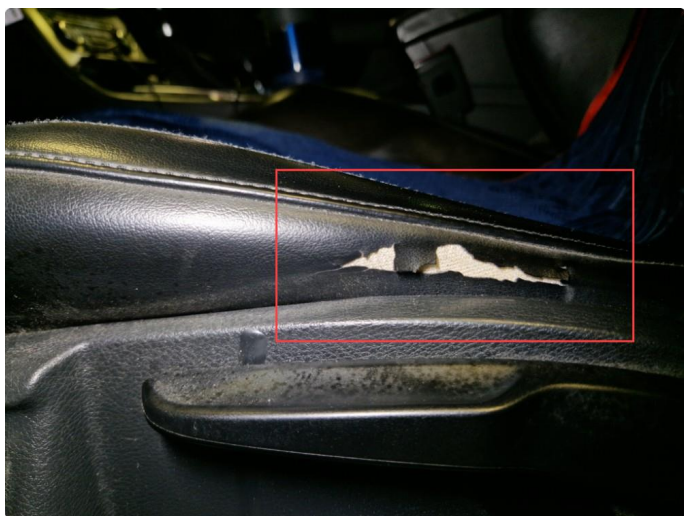
| Punkt | Beskrivelse | Plassering |
|---|---|---|
| 6.1 Seter | Slitasje skinn førerstol nedre v-side. | venstre foran |

6.1 Slitasje skinn førerstol nedre v-side.
