**BMW 530E XDRIVE 4WD**
**TESTDATO: 21.05.2024**
**KODE: 1383981**

<b>VJ24741</b>

NBF Tilstandsrapport er utarbeidet av Norges Bilbransjeforbund og Forbrukerrådet.

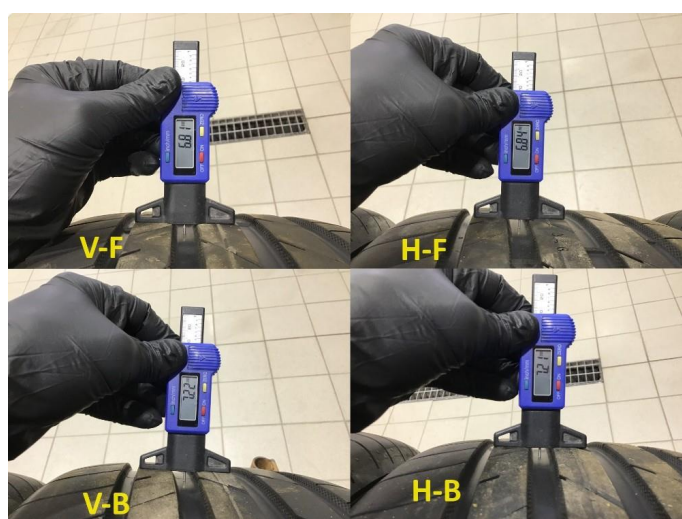
1.2 Mønsterdybde sommerdekk målt ved takst 12.03.24, 75.830km.

VENSTRE FORAN	HØYRE FORAN	VENSTRE BAK	HØYRE BAK
MØNSTERDYBDE SOMMERDEKK (MM)	6,8	6,8	7,2	7,2
MØNSTERDYBDE VINTERDEKK (MM)	7,7	7,7	5,5	5,3
BREMSEKLOSSER (MM)	10	10	10	10

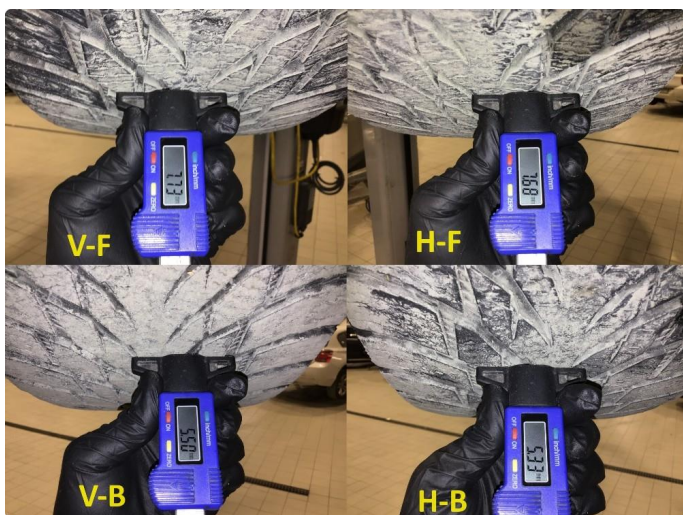
1.3 Mønsterdybde vinterdekk målt ved takst  
12.03.24, 75.830km.

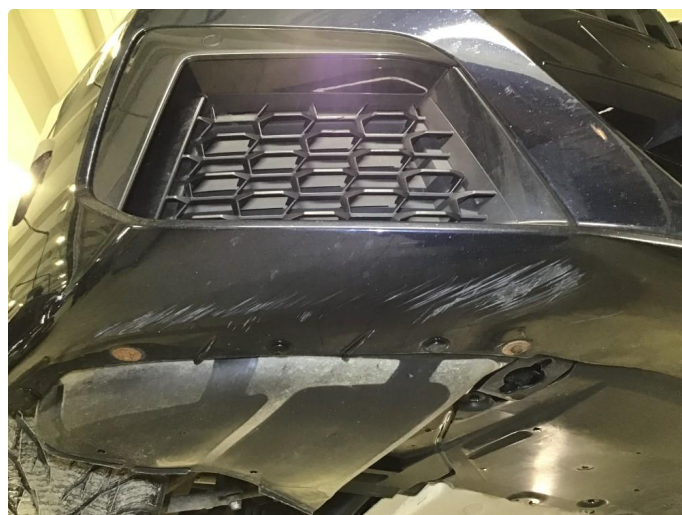
1.4 Noen skrubbermerker underkant fremfanger, regnes som normal bruksslitasje.

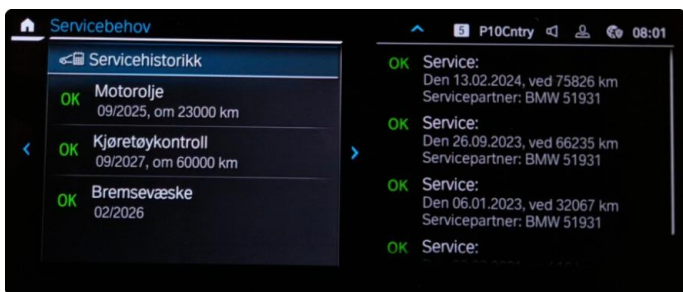
2.1 Neste service 09.2025/23.000km. Bilen har en aktiv serviceavtale til bilen er 5år eller har gått 80.000km, hva som først inntreffer.
