BMW X3 XDRIVE30E 4WD
TESTDATO: 29.04.2025
KODE: 1700037

VJ25903

85 047 KM

NBF Tilstandsrapport er utarbeidet av Norges Bilbransjeforbund og Forbrukerrådet.

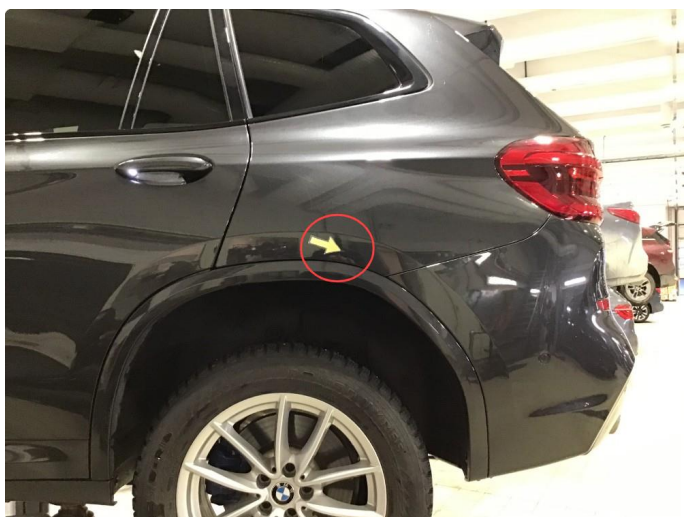
1.2 Liten p-bulk v-bakdør (Normal bruksslitasje)

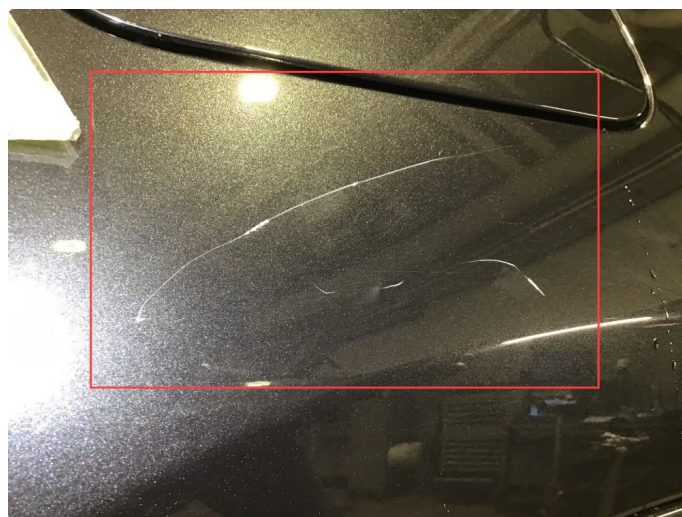
1.3 Liten p-bulk v-bakskjerm (Normal bruksslitasje)

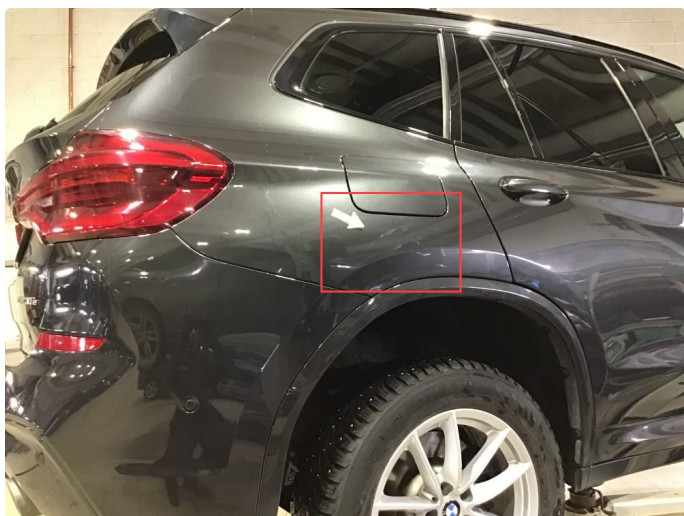
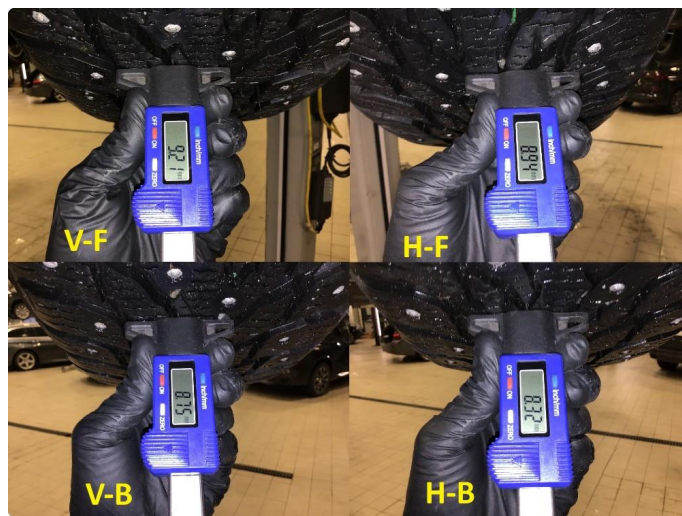
1.4 Bruksripe på høyre bakskjerm.
