BMW X3 XDRIVE20D 163 HK AUTOMAT 4WD

TESTDATO: 23.12.2025

VH42177

CHASSISNR: WBAWY310400A53674

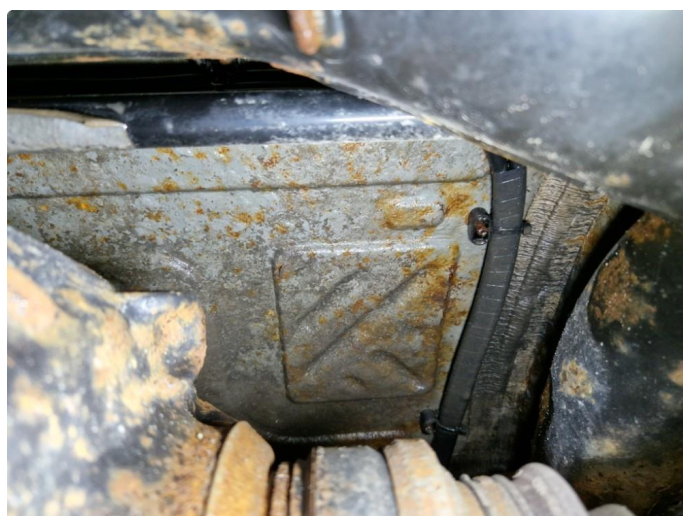
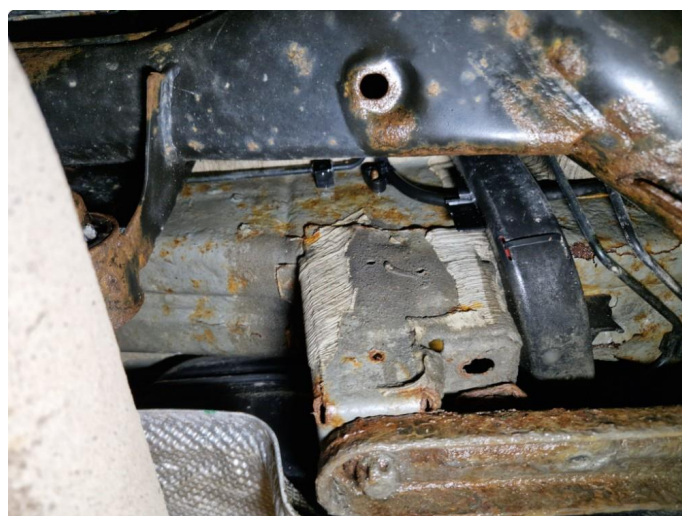
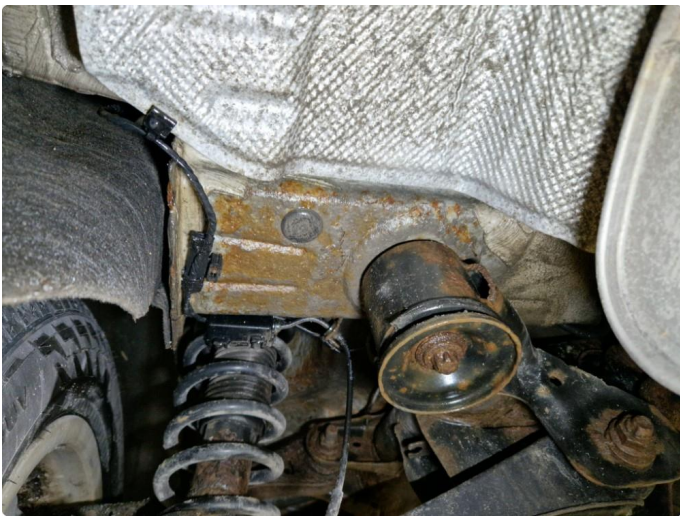
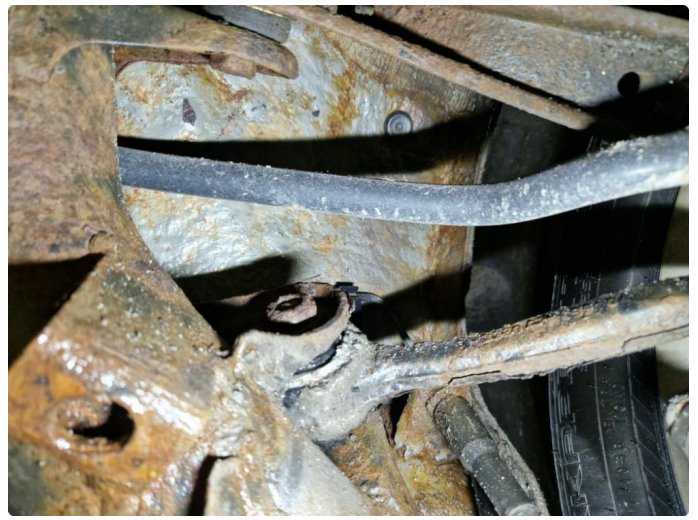
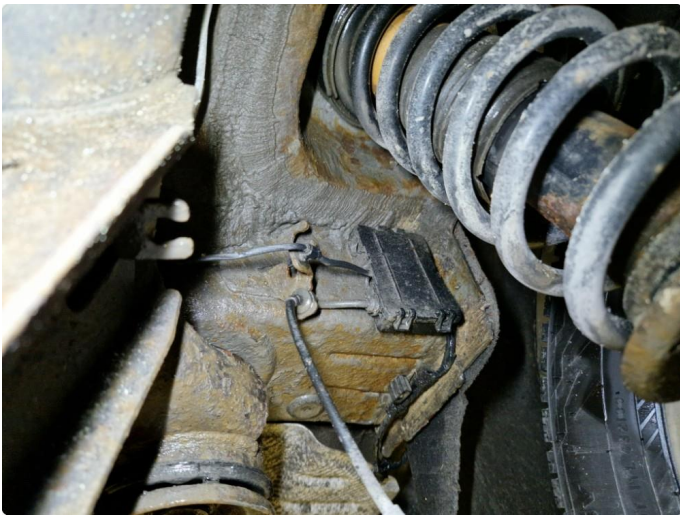
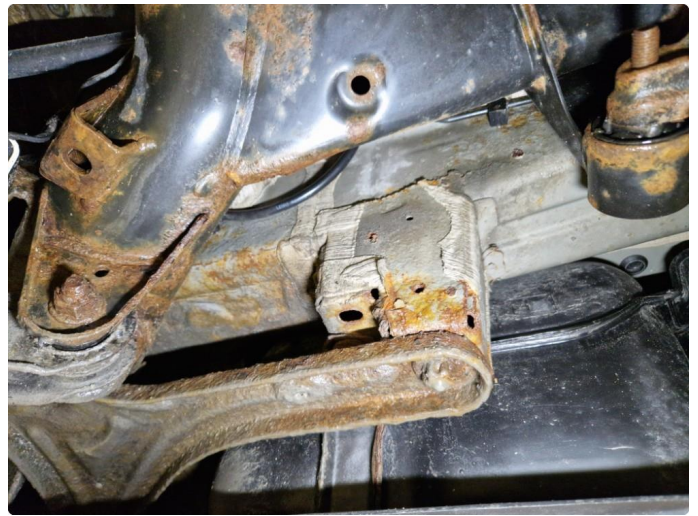
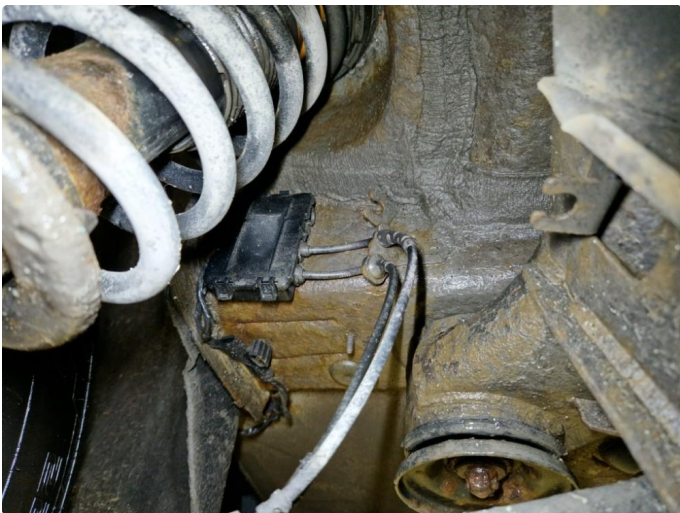
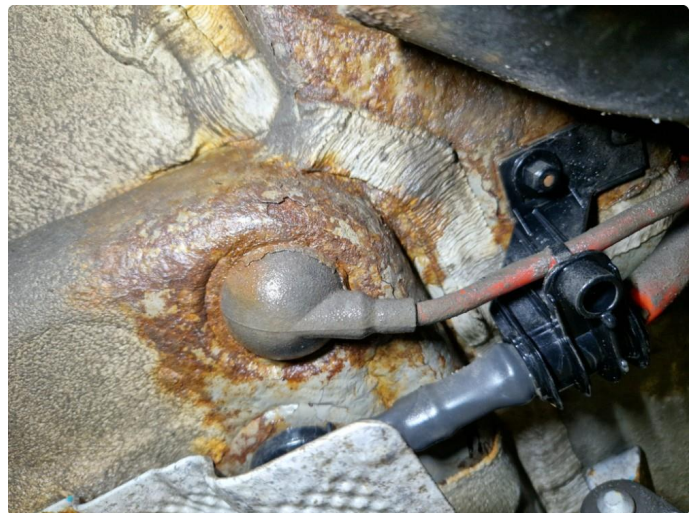
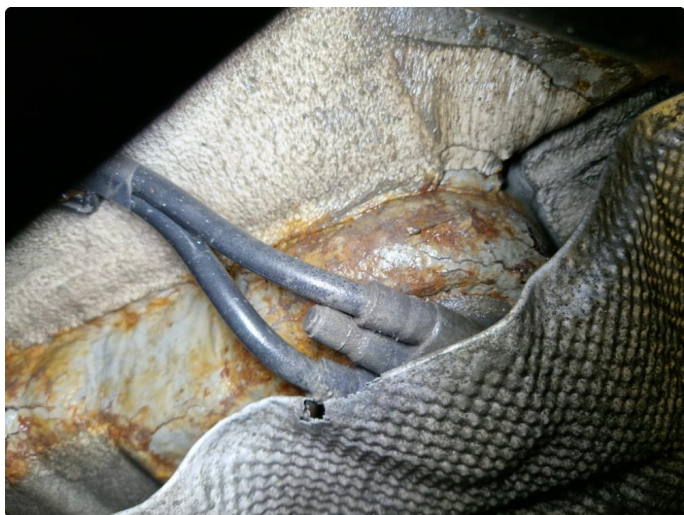
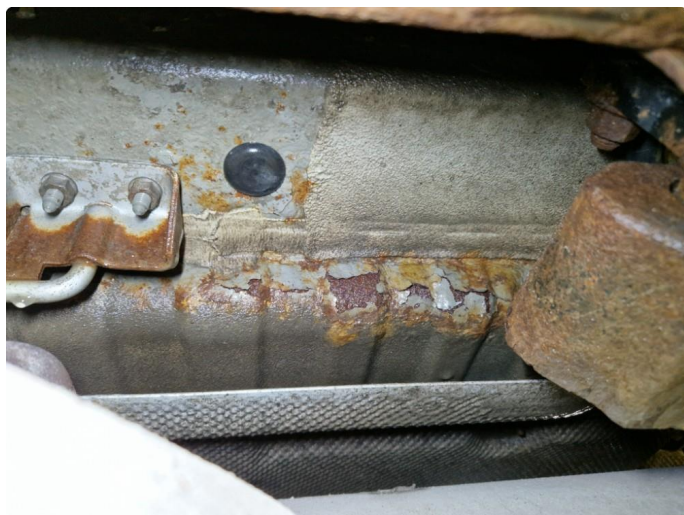
| Punkt | Beskrivelse | Plassering |
|---|---|---|
| 2.1 Under bil | Noe rust underside ved bakstilling. | bak |

## 2.1 Noe rust underside ved bakstilling.

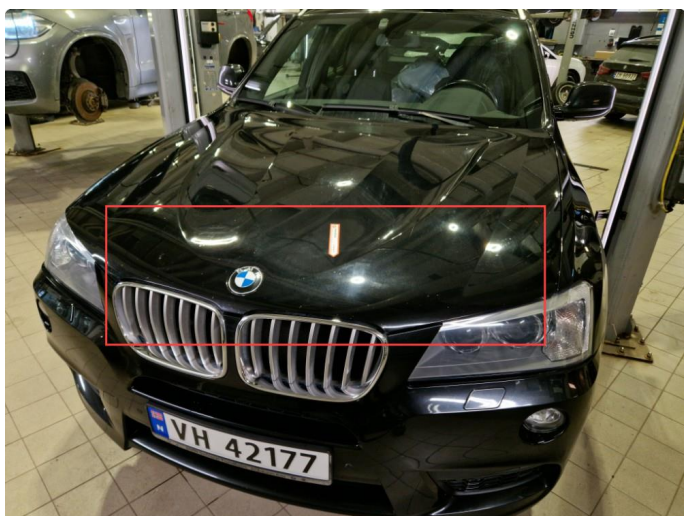
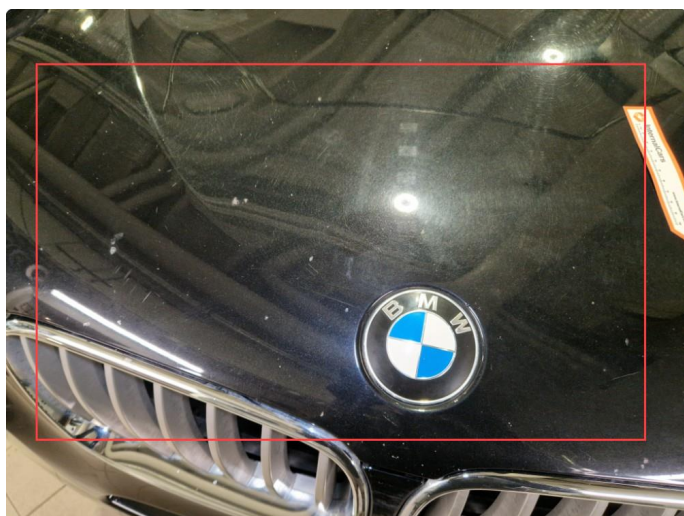
| Punkt | Beskrivelse | Plassering |
|---|---|---|
| 2.2 Panser | Mye steinsprut / lakkslitasje panser. | foran |

2.2 Mye steinsprut / lakkslitasje panser.

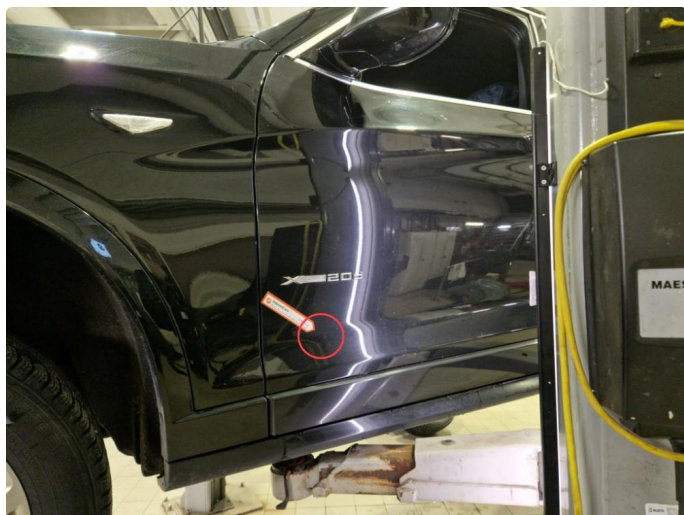
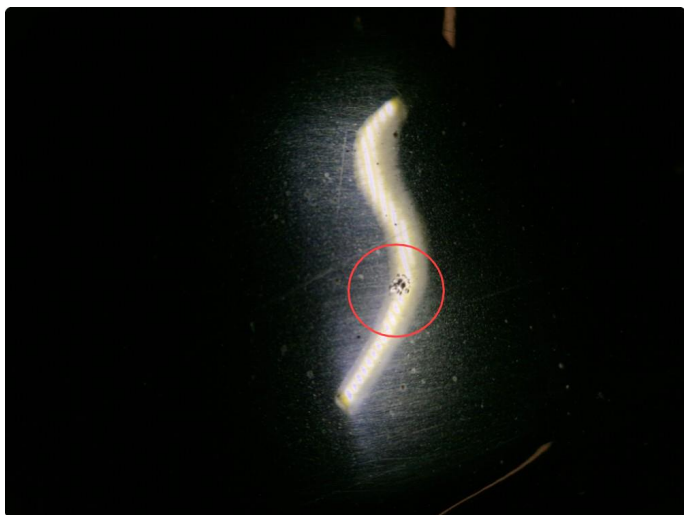
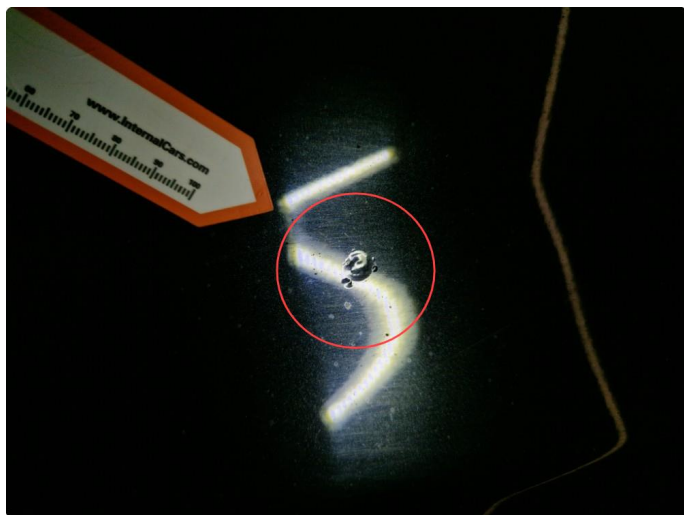
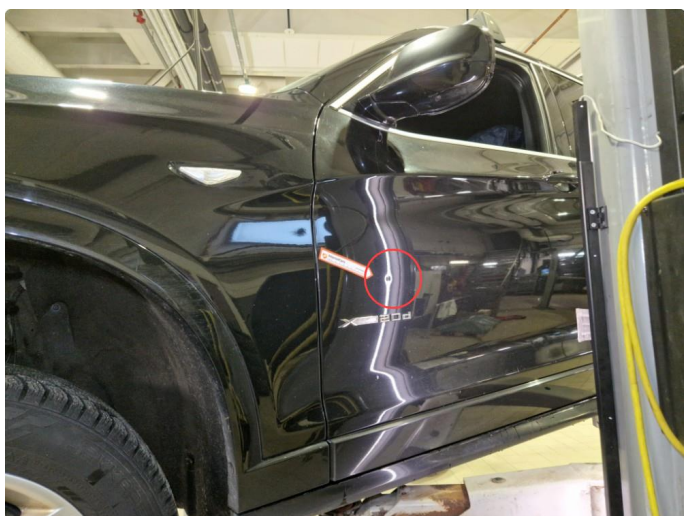
| Punkt | Beskrivelse | Plassering |
|---|---|---|
| 2.3 Dører | Rustbobler + p-bulk v-framdør. | venstre foran |

2.3 Rustbobler + p-bulk v-framdør.

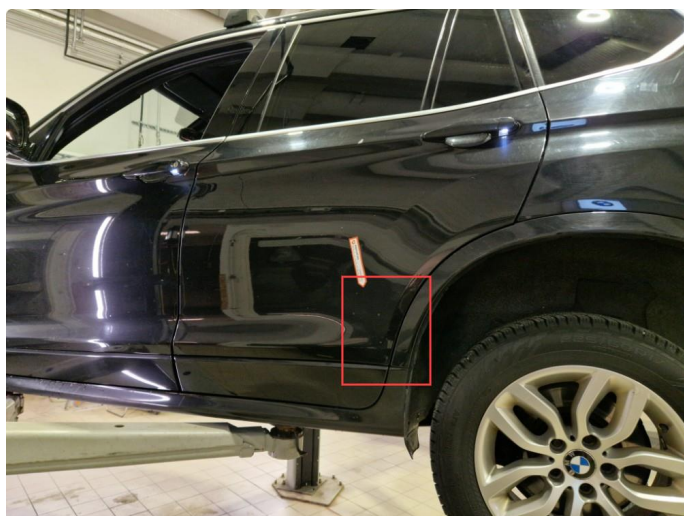
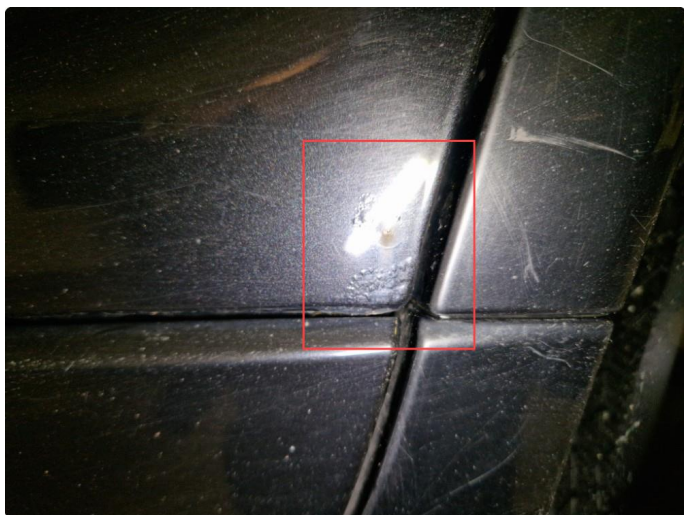
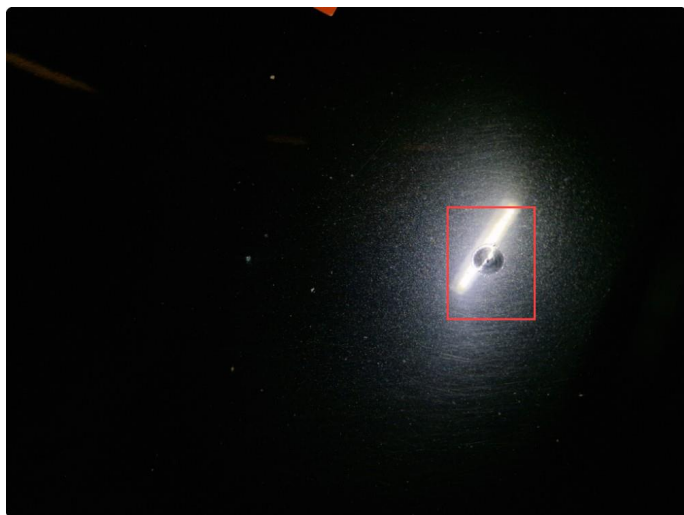
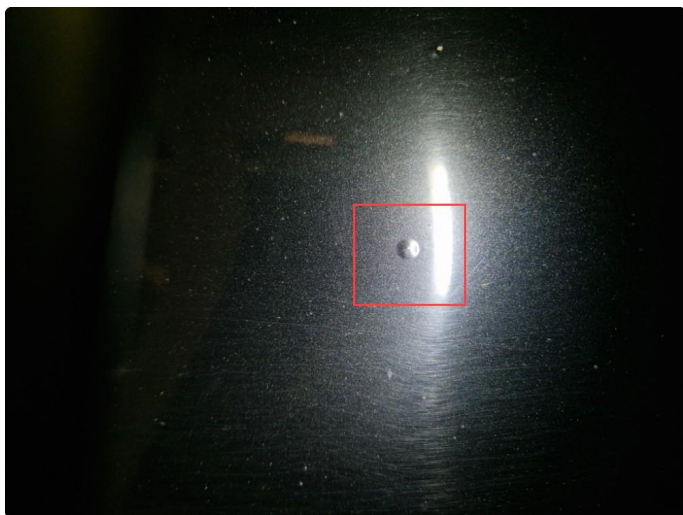
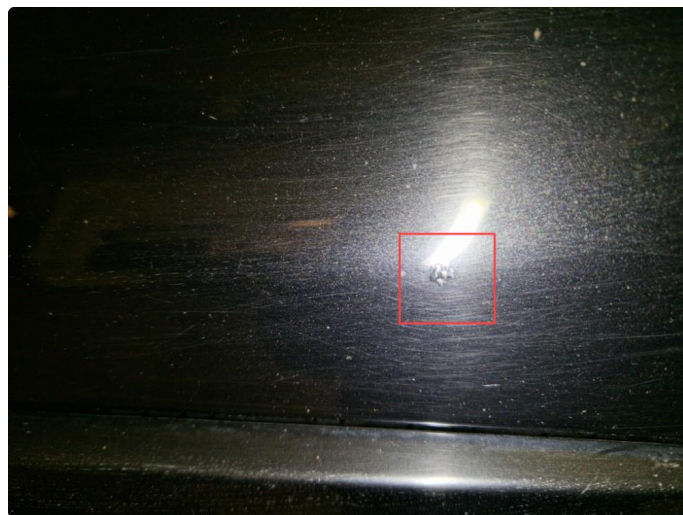
| Punkt | Beskrivelse | Plassering |
|---|---|---|
| 2.4 Dører | Rustbobler v-bakdør. | venstre bak |

2.4 Rustbabler v-bakdør.

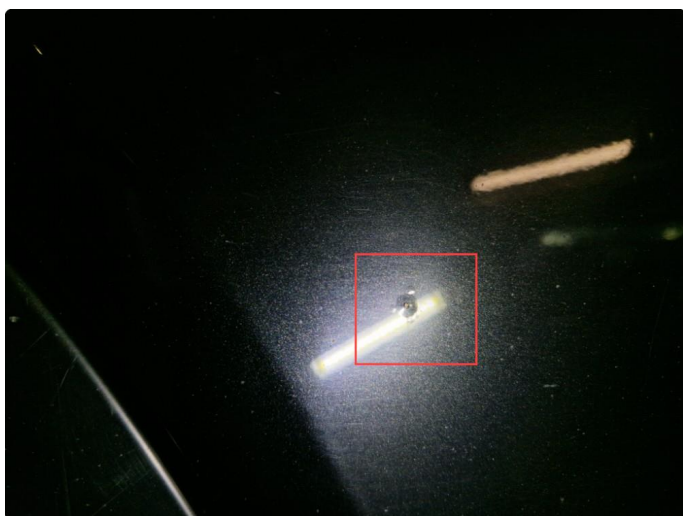
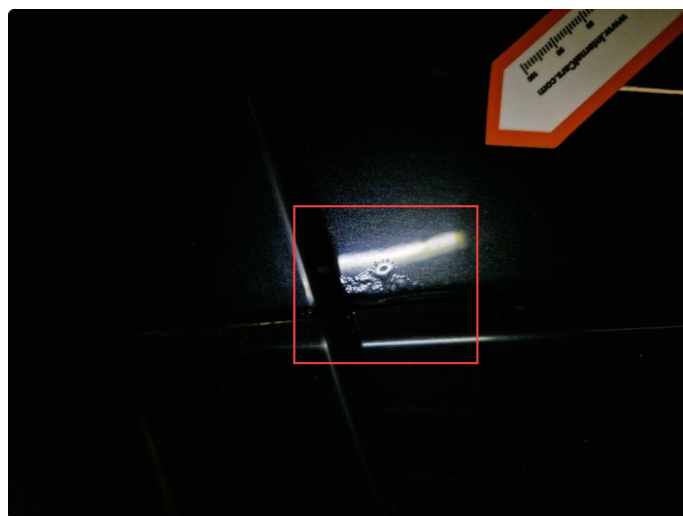
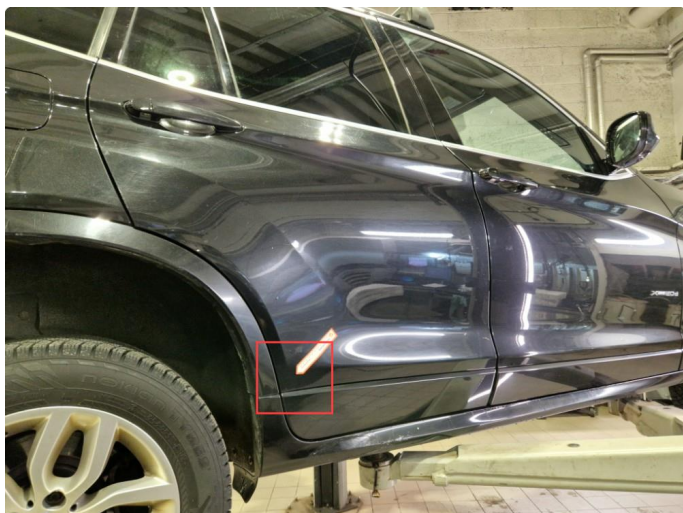
| Punkt | Beskrivelse | Plassering |
|---|---|---|
| 2.5 Dører | Rustbobler h-bakdør. | høyre bak |

2.5 Rustbobler h-bakdør.

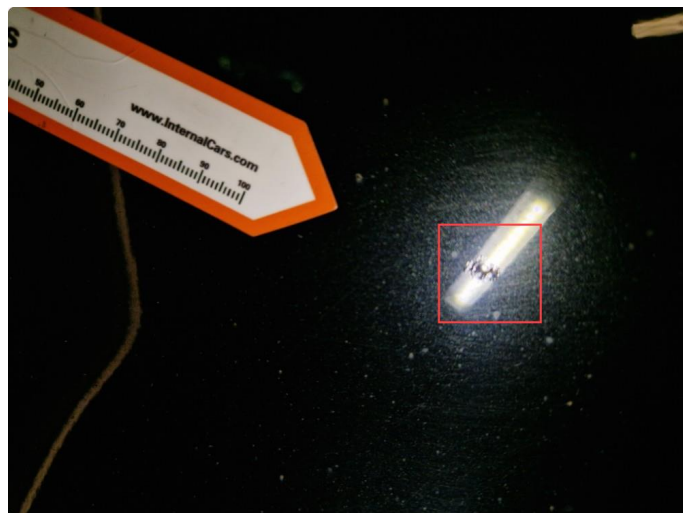
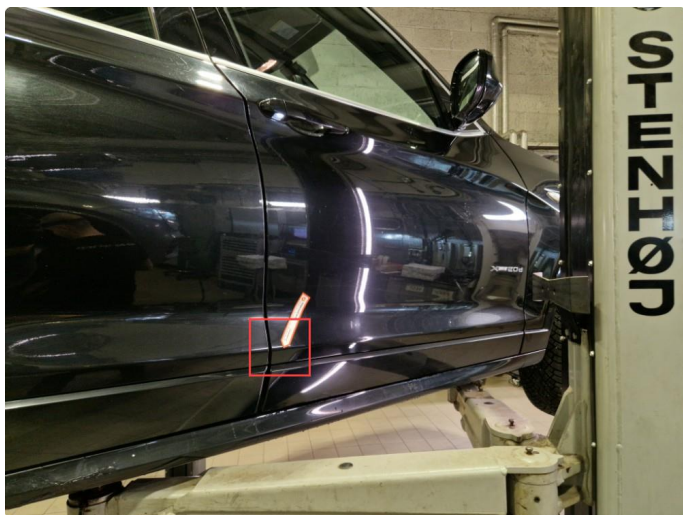
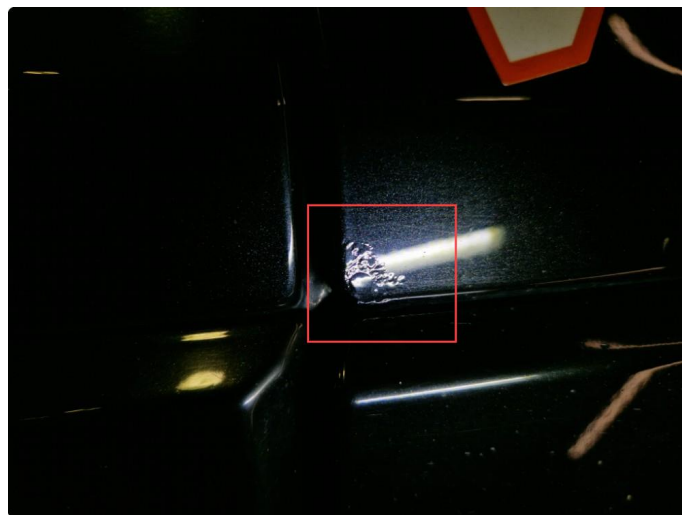
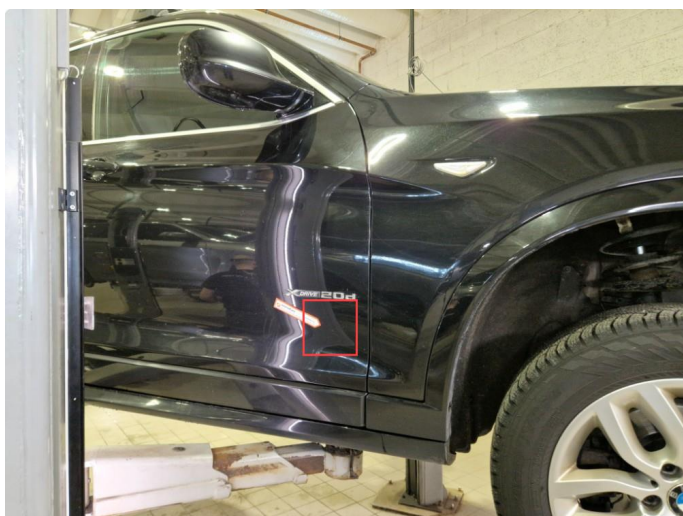
| Punkt | Beskrivelse | Plassering |
|---|---|---|
| 2.6 Dører | Rustbobler h-framdør. | høyre foran |

2.6 Rustbobler h-framdør.

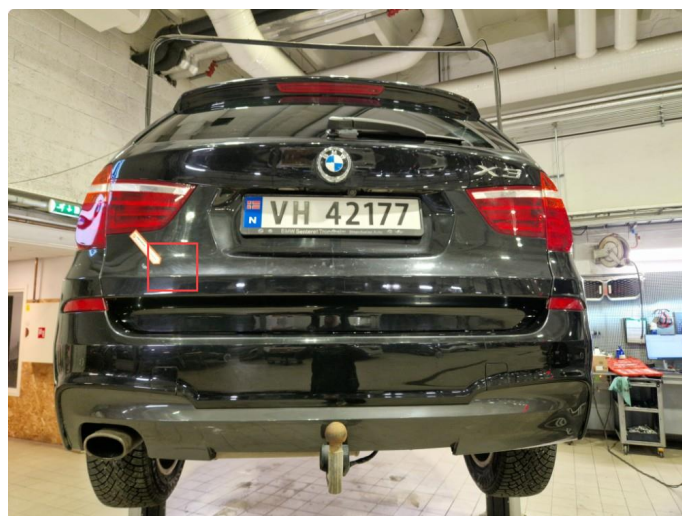
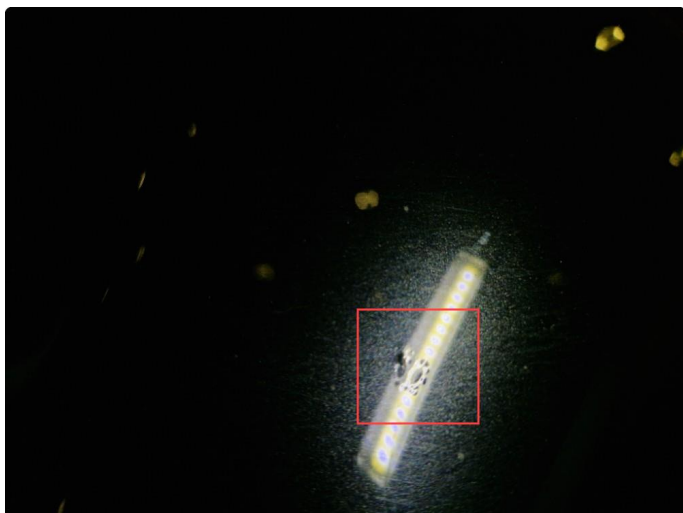
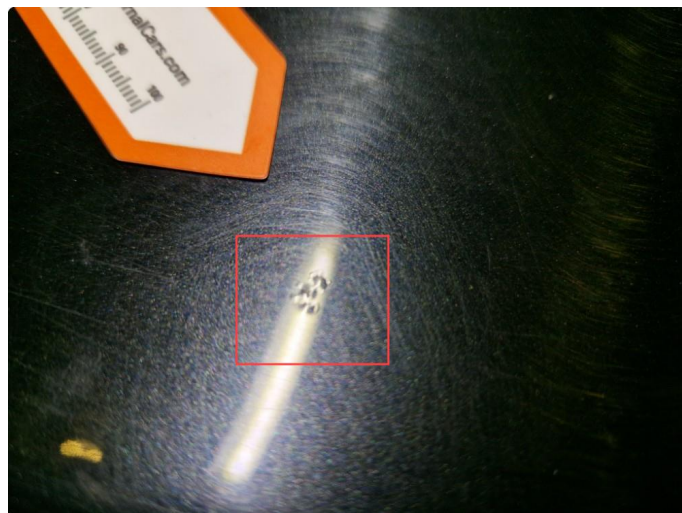
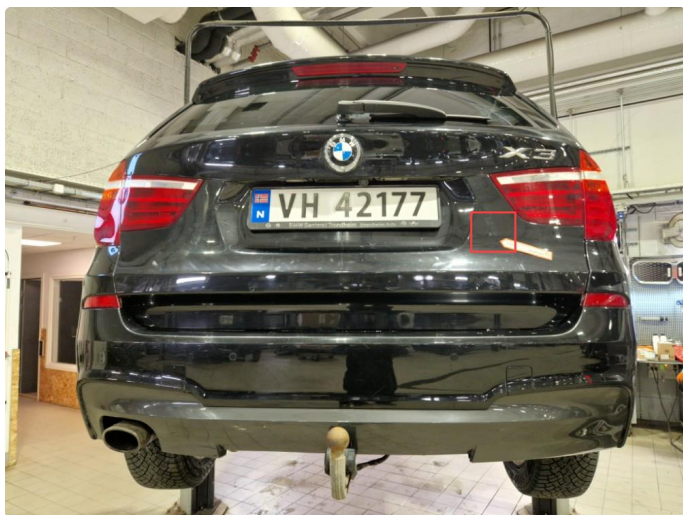
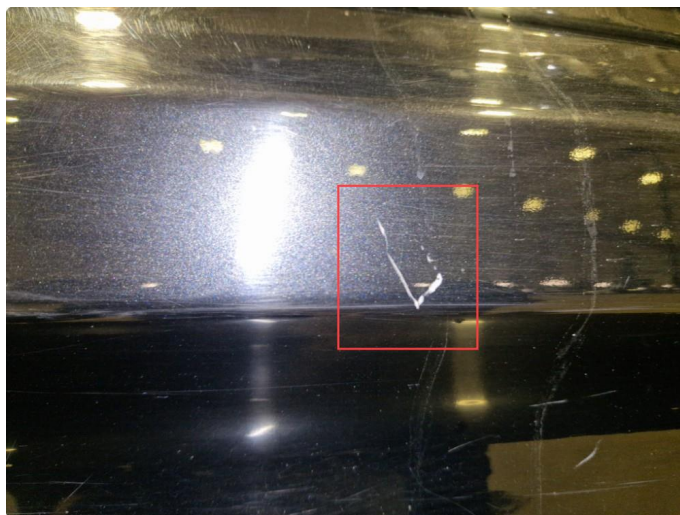
| Punkt | Beskrivelse | Plassering |
|---|---|---|
| 2.7 Bakluke | Rustbobler bakluke. | bak |

2.7 Rustbobler bakluke.

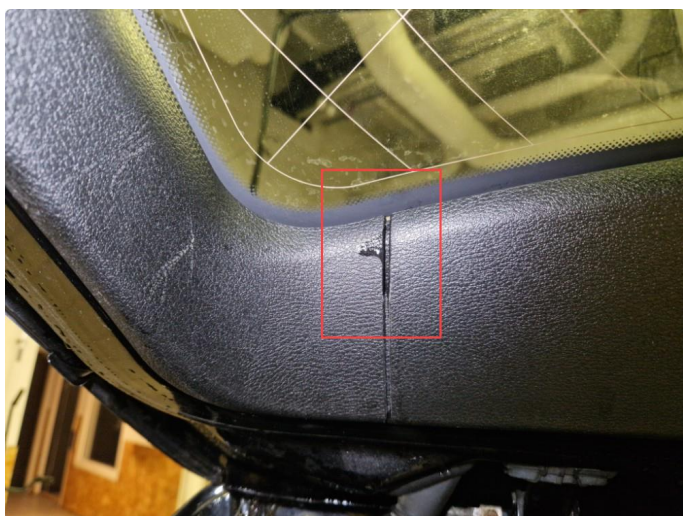
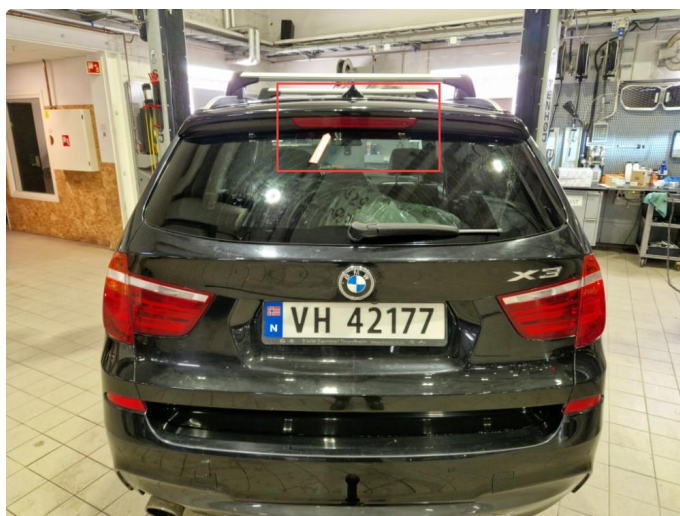
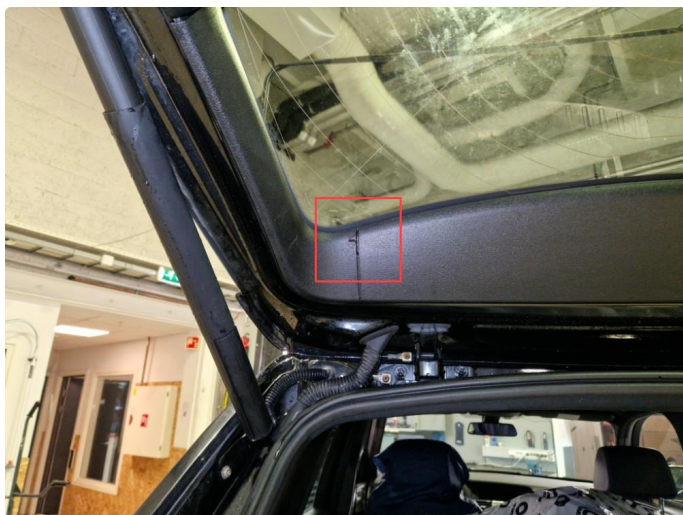
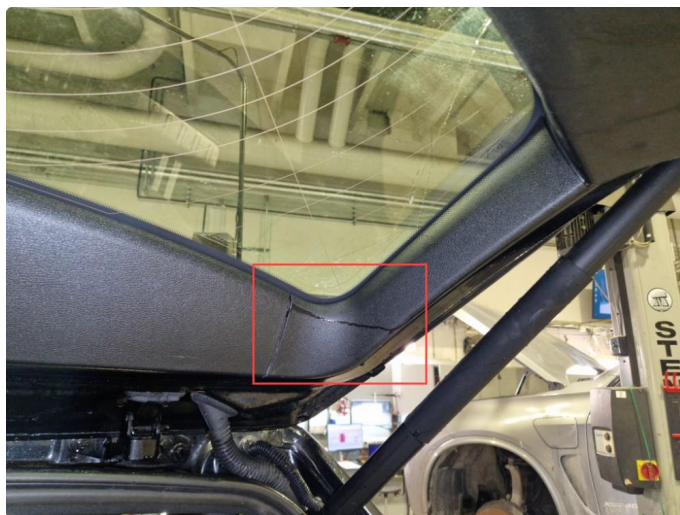
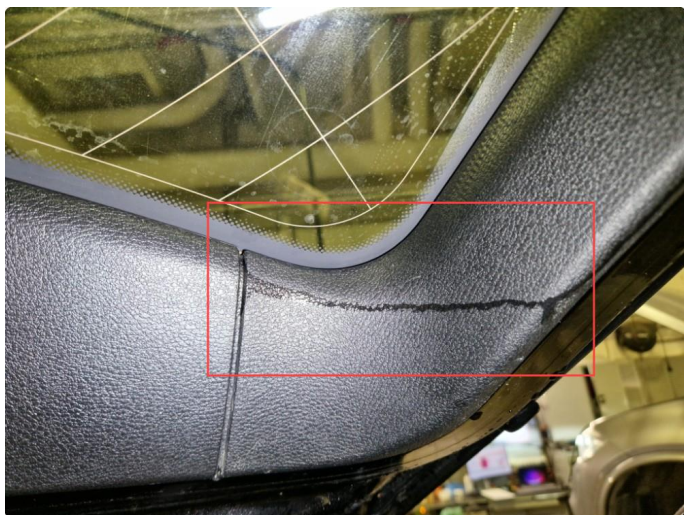
| Punkt | Beskrivelse | Plassering |
|---|---|---|
| 2.8 Bakluke | Lekkasje bakluke, trolig gjennom midtre bremselykt. | bak |

2.8 Lekkasje bakluke, trolig gjennom midtre bremselykt.

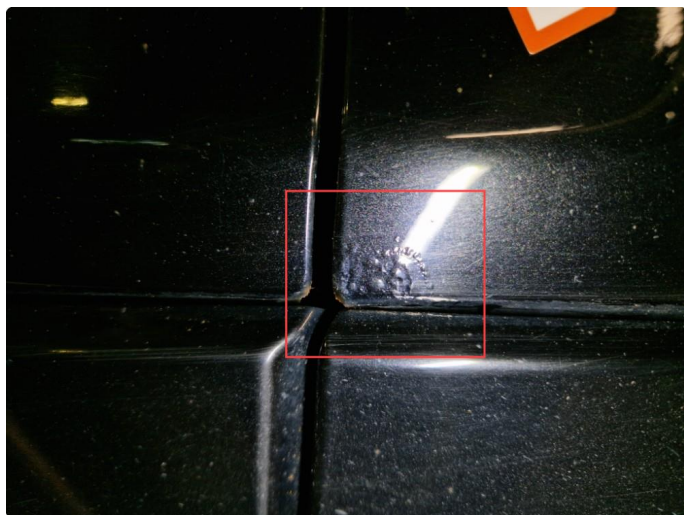
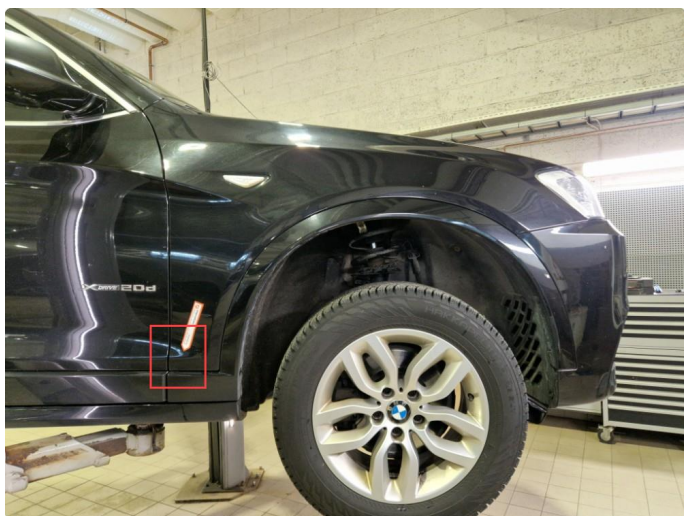
| Punkt | Beskrivelse | Plassering |
|---|---|---|
| 2.9 Skjermer | Rustbobler nedre del h-framskjerm. | høyre - foran |

2.9 Rustbobler nedre del h-framskjerm.

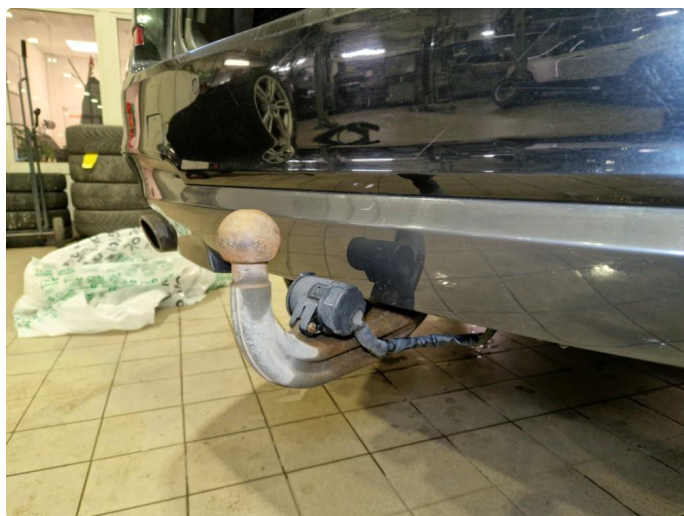
| Punkt | Beskrivelse | Plassering |
|---|---|---|
| 2.10 Tilhengerfeste | Funksjonsfeil hengerfeste, innfelling virker ikke. | bak |

2.10 Funksjonsfeil hengerfeste, innfelling virker ikke.

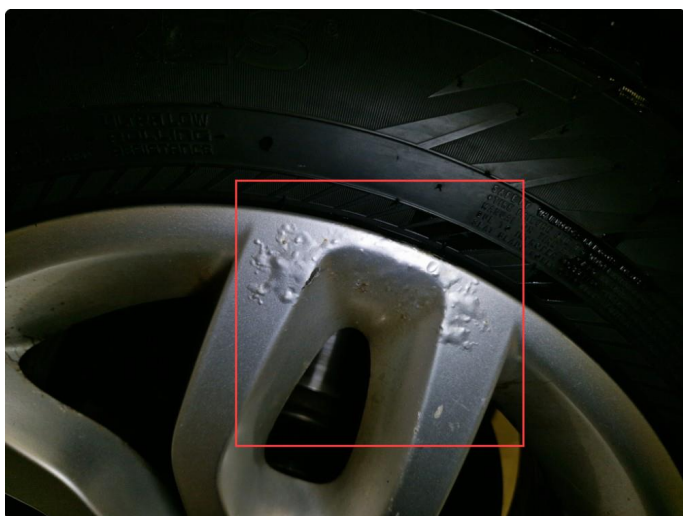
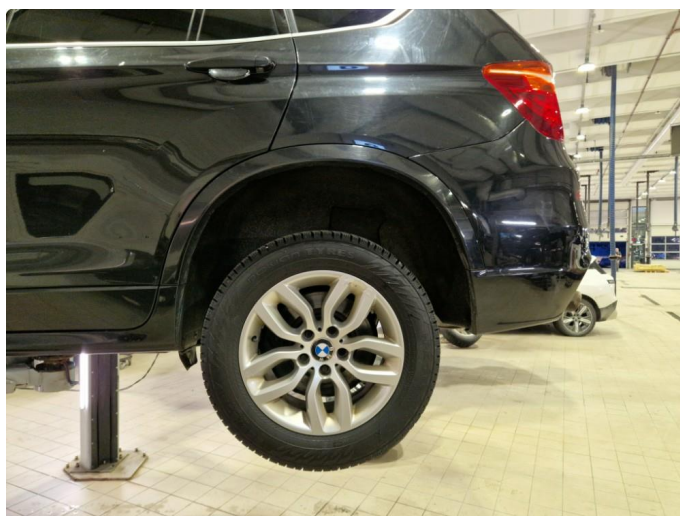
| Punkt | Beskrivelse | Plassering |
|---|---|---|
| 2.12 Dekk/Felger | Korrosjon 1 vinterfelg. | venstre bak |

2.12 Korrosjon 1 vinterfelg.

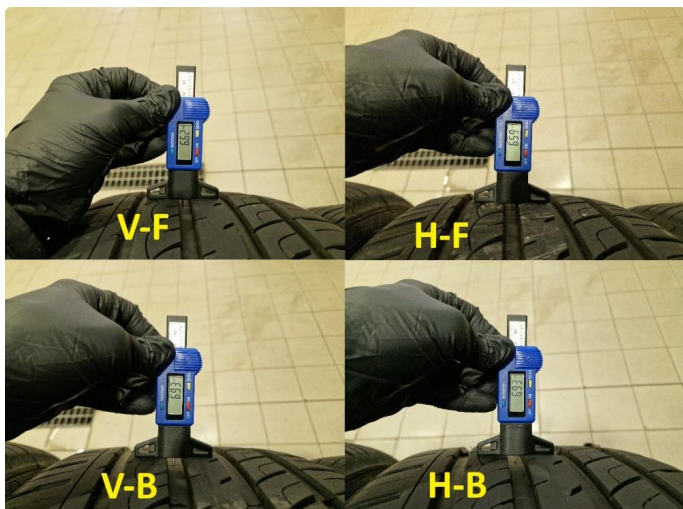
| Punkt | Beskrivelse | Plassering |
|---|---|---|
| 2.13 Dekk/Felger | Mønsterdybde sommerdekk målt ved takst 19.12.2025, 148.595km. | |

2.13 Mønsterdybde sommerdekk målt ved takst 19.12.2025, 148.595km.

| | VENSTRE FORAN | HØYRE FORAN | VENSTRE BAK | HØYRE BAK |
|---|---|---|---|---|
| MØNSTERDYBDE SOMMERDEKK (MM) | 6,6 | 6,6 | 6,9 | 6,9 |

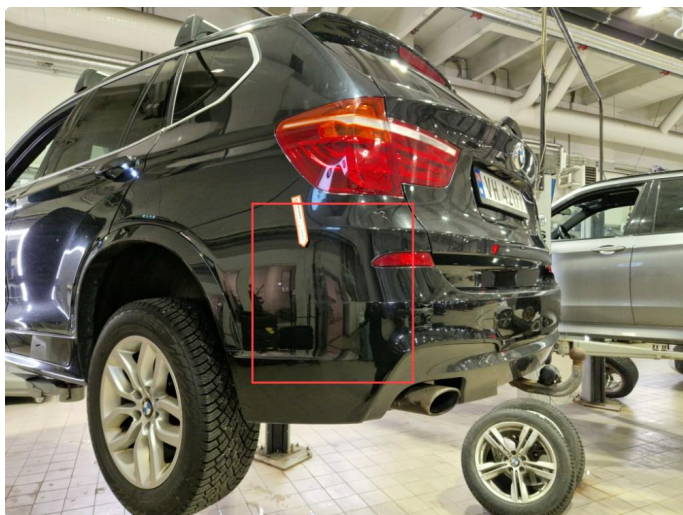
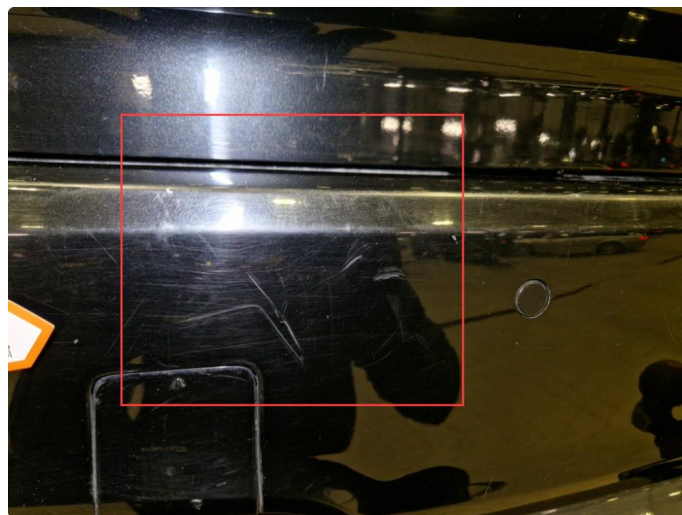
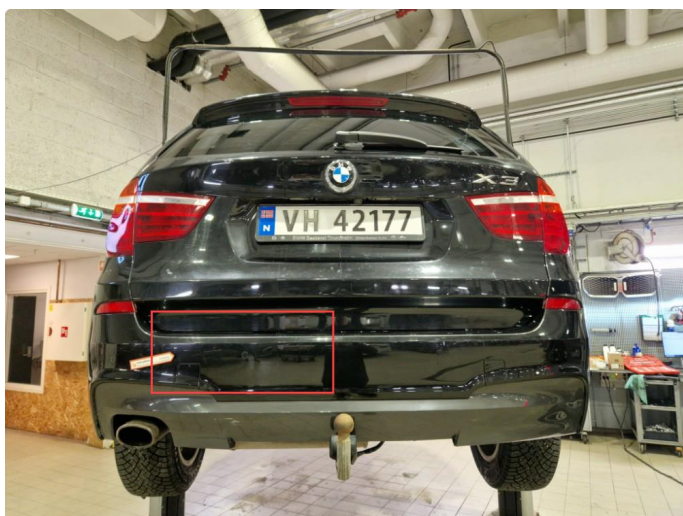
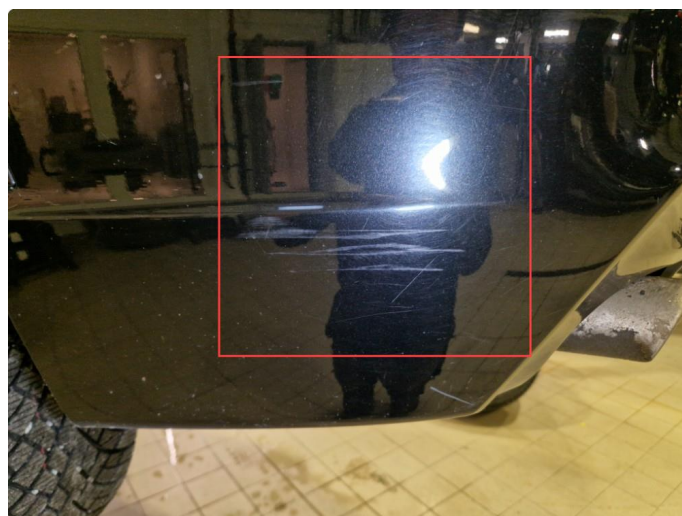
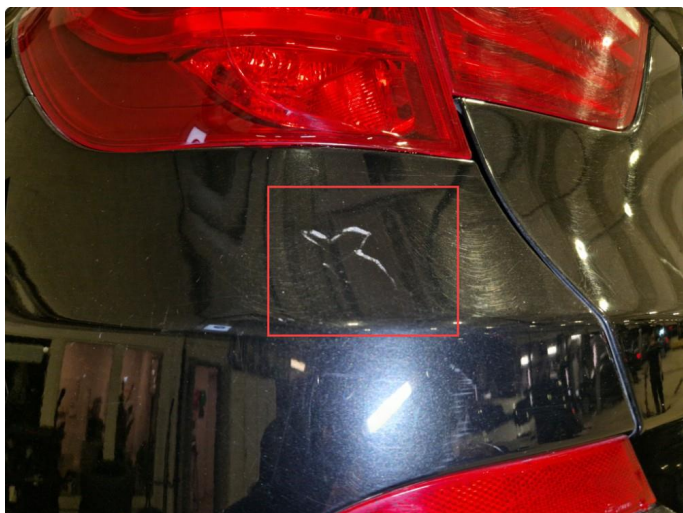
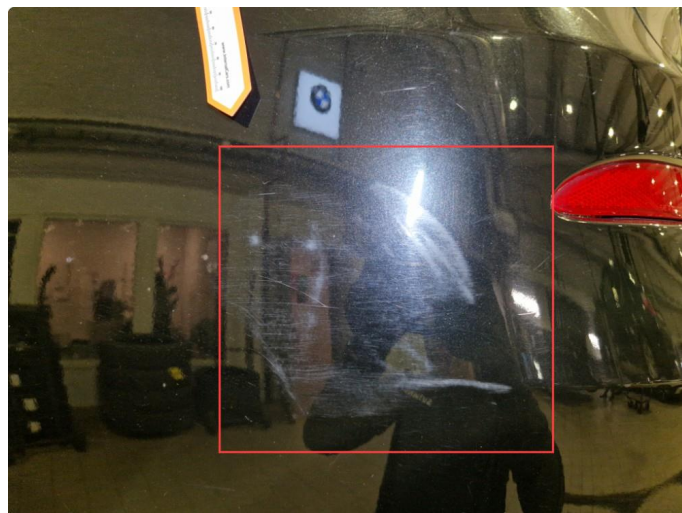
| Punkt | Beskrivelse | Plassering |
|---|---|---|
| 2.15 Støtfanger | Lakkskader / riper bakfanger. | bak |

2.15 Lakkskader / riper bakfanger.

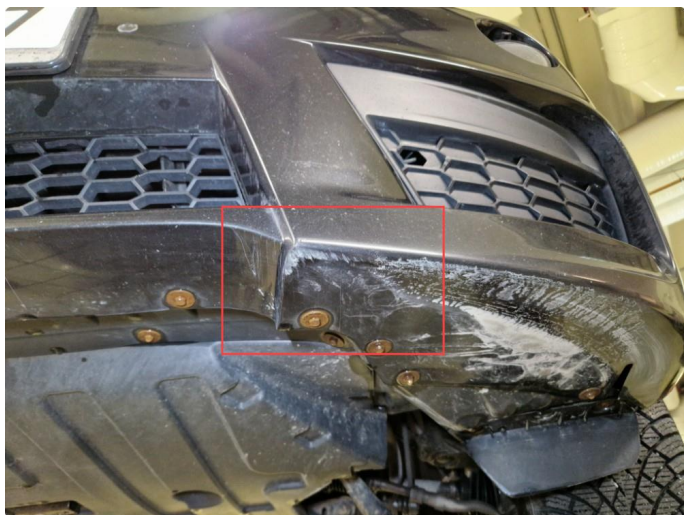
| Punkt | Beskrivelse | Plassering |
|---|---|---|
| 2.16 Støtfanger | skrubbermerker underkant | foran - nede |

2.16 Skrubbermerker underkant

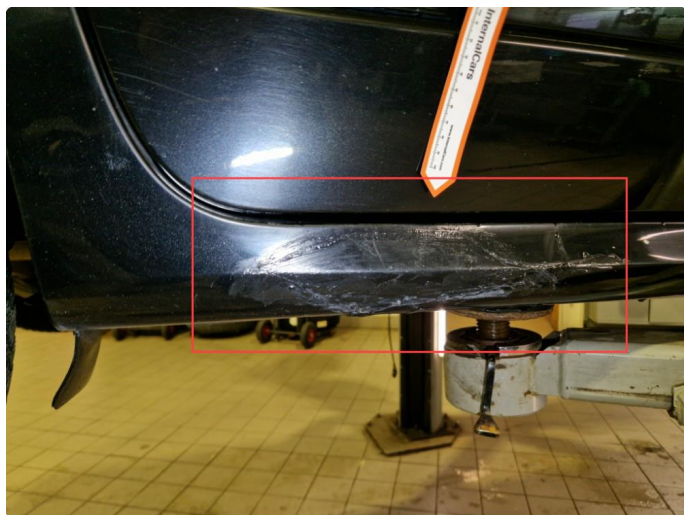
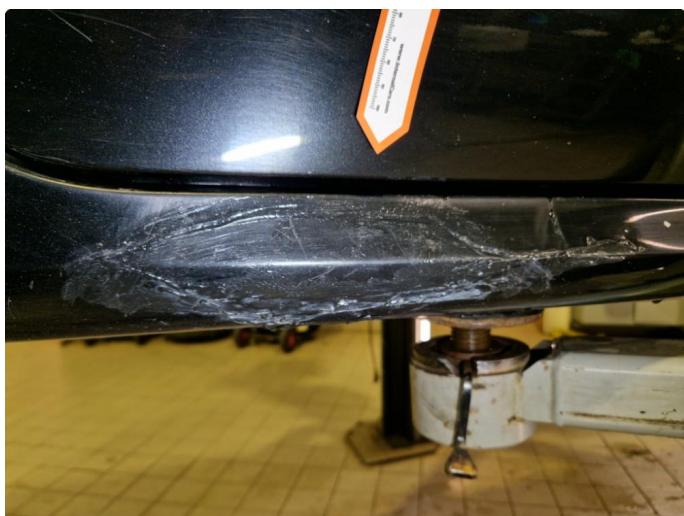
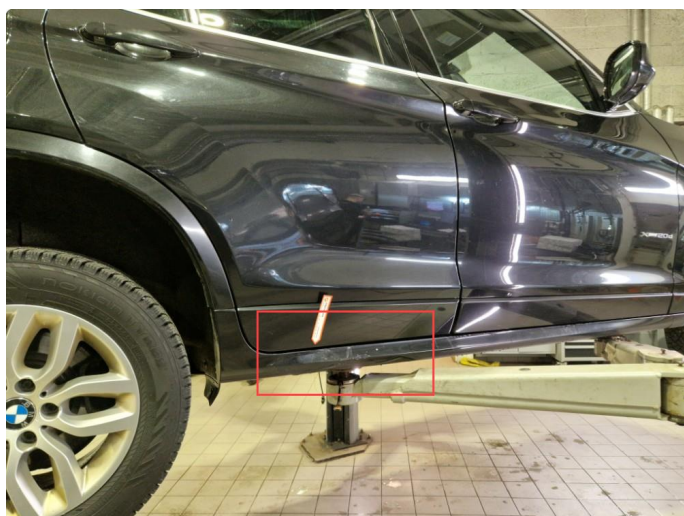
| Punkt | Beskrivelse | Plassering |
|---|---|---|
| 2.17 Kanal | Skade bakre del kanalskjørt h-side. | høyre |

2.17 Skade bakre del kanalskjørt h-side.

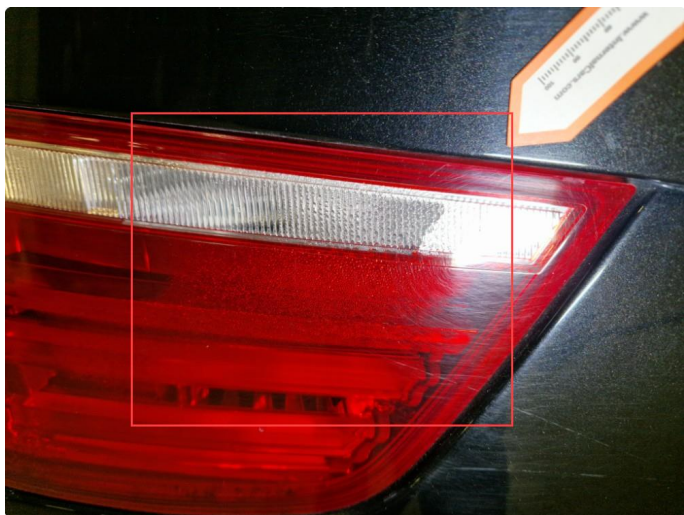
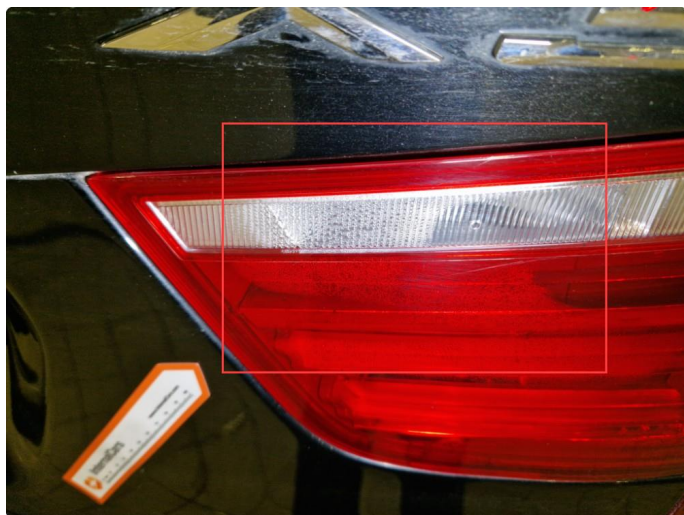
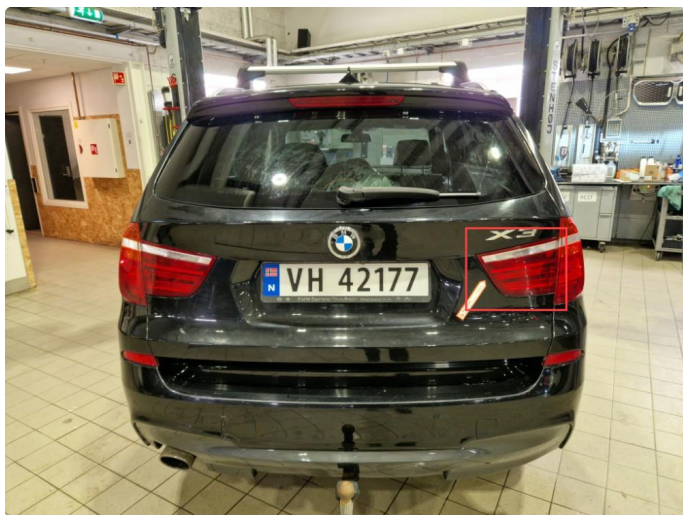
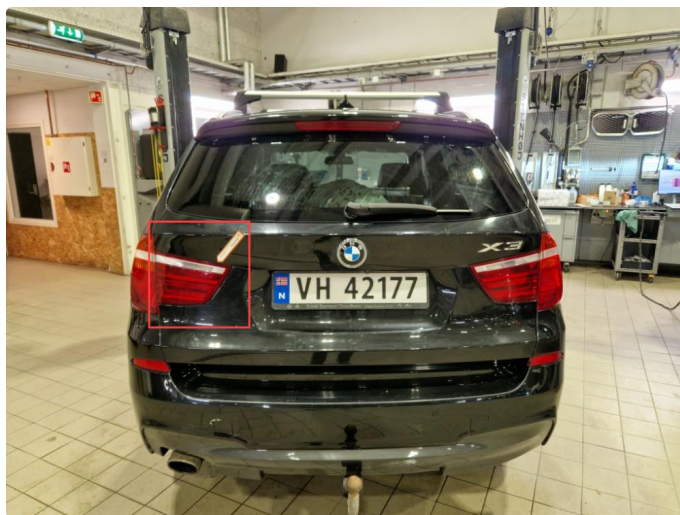
| Punkt | Beskrivelse | Plassering |
|---|---|---|
| 3.1 Lys bak | Fukt indre baklykt h+v side. | venstre - høyre - bak - indre |

3.1 Fukt indre baklykt h+v side.

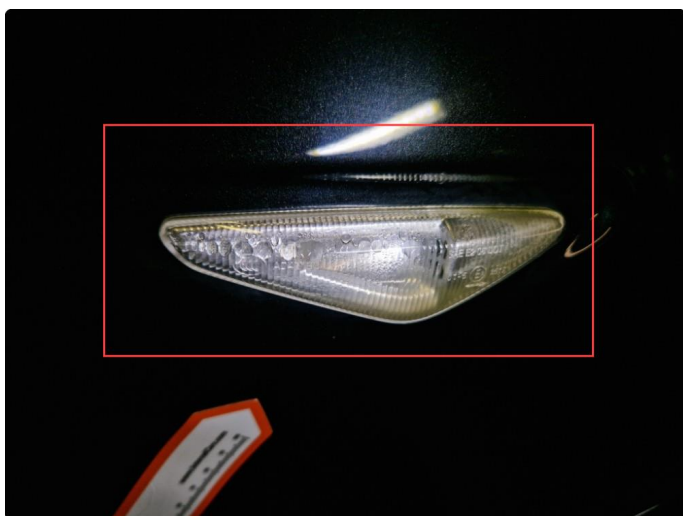
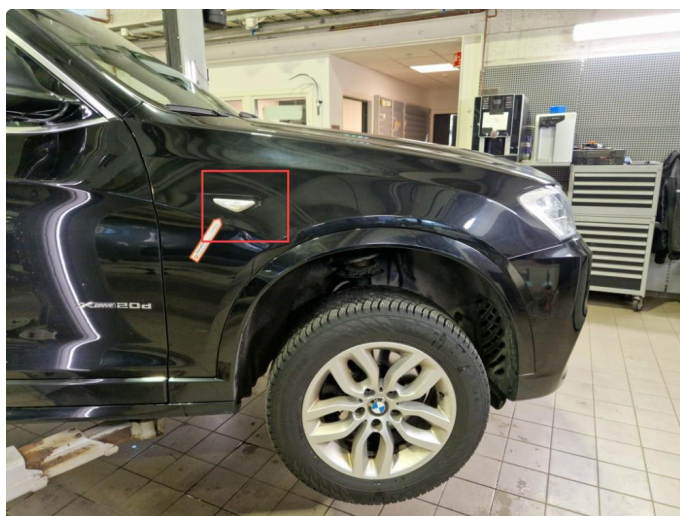
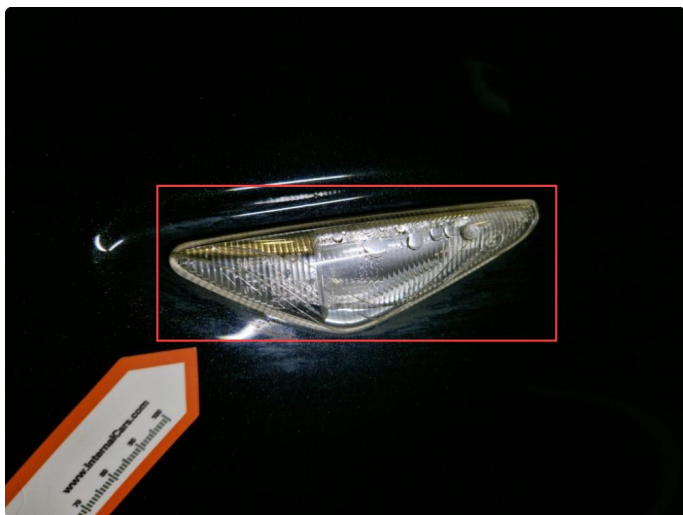
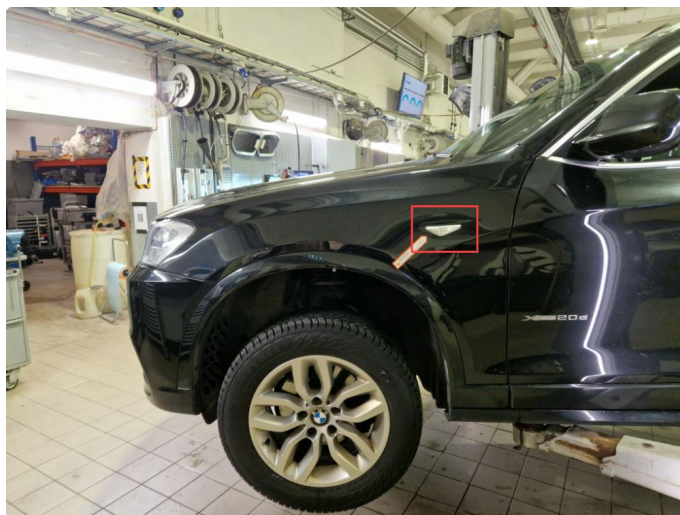
| Punkt | Beskrivelse | Plassering |
|---|---|---|
| 3.2 Retningslys | Fukt blinklykt h+v framskjerm. | venstre - høyre |

3.2 Fukt blinklykt h+v framskjerm.

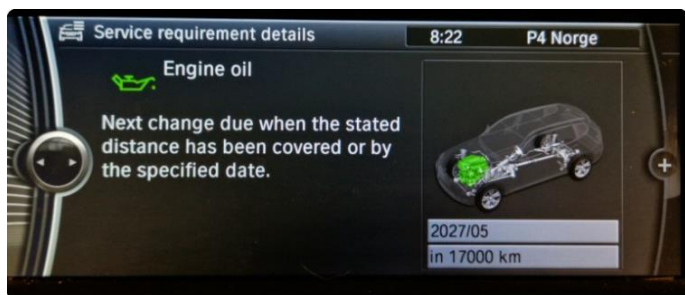
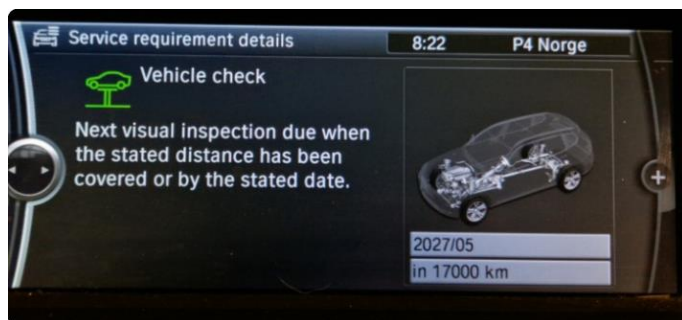
| Punkt | Beskrivelse | Plassering |
|---|---|---|
| 4.1 Service | Manglende servicehistorikk mellom service utført 28.09.2020 på km : 74.750 og service utført 15.05.2025 på km : 137.830. | |

4.1 Manglende servicehistorikk mellom service utført 28.09.2020 på km : 74.750 og service utført 15.05.2025 på km : 137.830.
