BMW X3 XDRIVE20D 163 HK AUTOMAT 4WD

TESTDATO: 23.12.2025

VH42177

CHASSISNR: WBAWY310400A53674

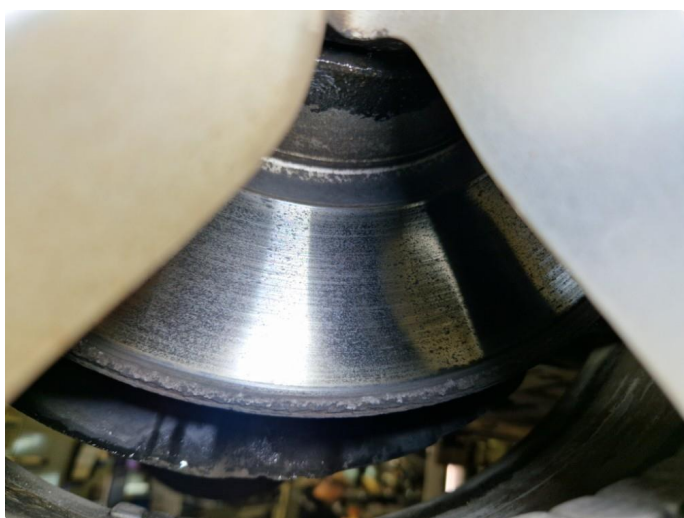
| Punkt | Beskrivelse | Plassering |
|---|---|---|
| 5.1 Bremsfunksjon | Pulsering i bremseskiver fram , avdekket ved både prøvekjøring og bremseprøver. Bremseskiver målt til 5mm. | foran |

5.1 Pulsering i bremseskiver fram , avdekket ved både prøvekjøring og bremseprøver. Bremseskiver målt til 5mm.
