**SUZUKI SX4 4WD**
**TESTDATO: 28.11.2025**
**KODE: 1886968**

**VJ26294**

NBF Tilstandsrapport er utarbeidet av Norges Bilbransjeforbund og Forbrukerrådet.

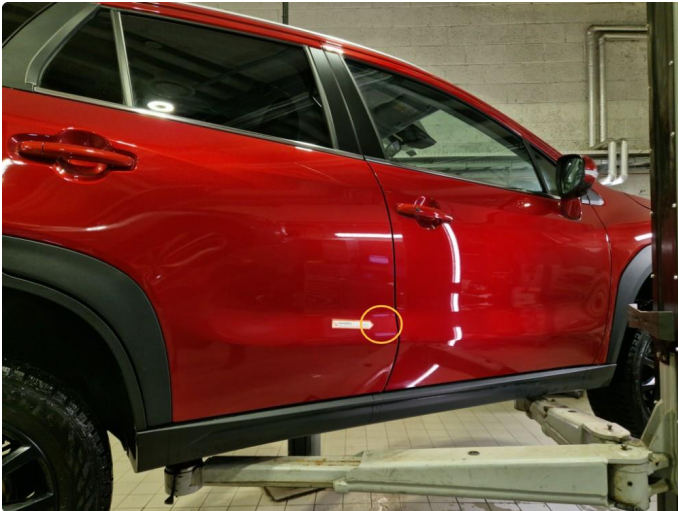
| Punkt | Beskrivelse | Plassering |
|---|---|---|
| 1.1 Dører | 1 Stk liten p-bulk h-bakdør ( Normal bruksslitasje ). | høyre bak |

1.1 1 Stk liten p-bulk h-bakdør ( Normal bruksslitasje ).

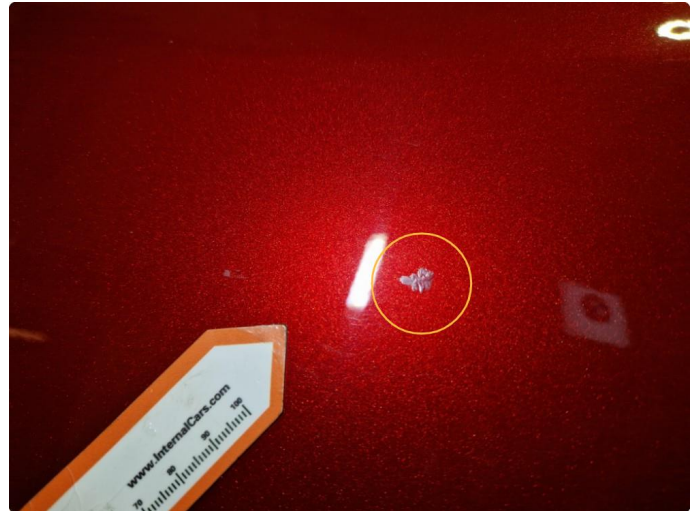
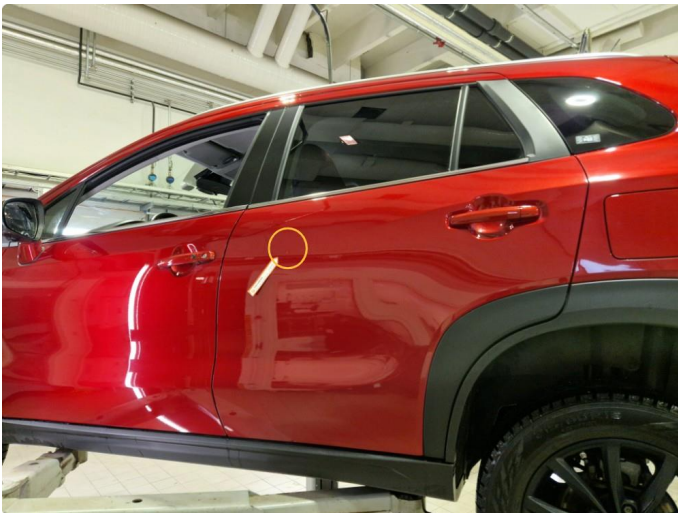
| Punkt | Beskrivelse | Plassering |
|---|---|---|
| 1.2 Dører | Lakksår v-bakdør, er flekket. ( Normal bruksslitasje ). | venstre bak |

1.2 Lakksår v-bakdør, er flekket. ( Normal bruksslitasje ).

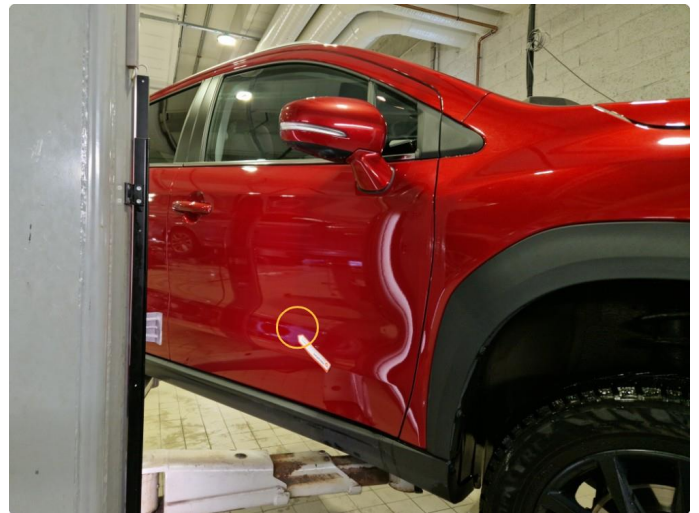
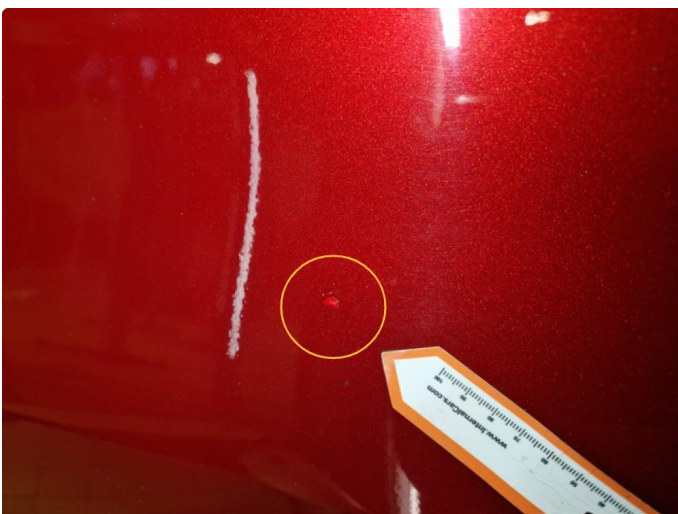
| Punkt | Beskrivelse | Plassering |
|---|---|---|
| 1.3 Dører | Lakksår h-framdør, er flekket . ( Normal bruksslitasje ). | høyre foran |

1.3 Lakksår h-framdør, er flekket . ( Normal bruksslitasje ).

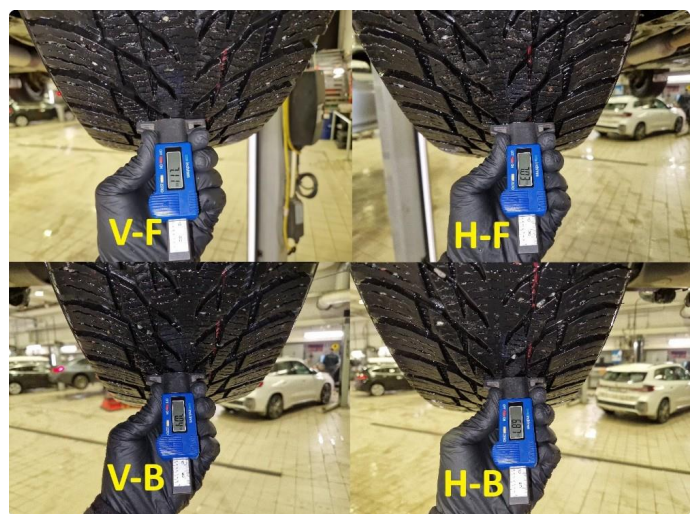
1.4 Dekkdybdemåling vinterdekk utført 20.11.25 på km : 42.176

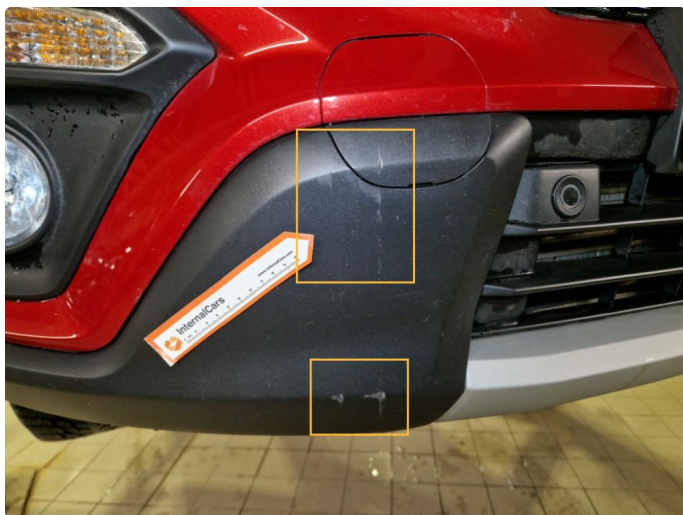
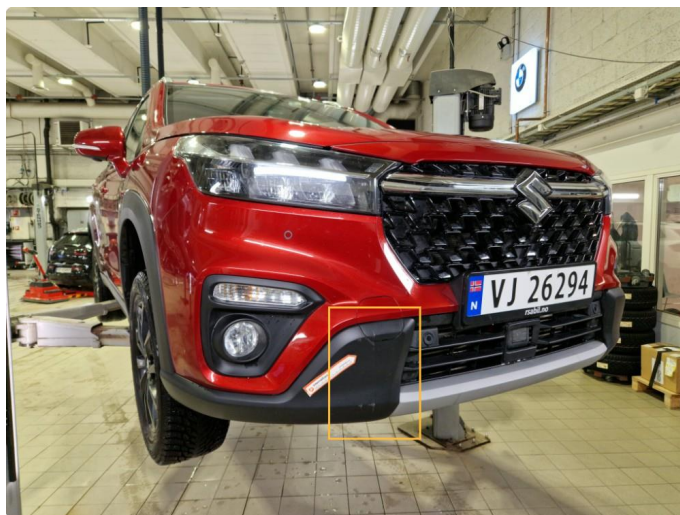
| Punkt | Beskrivelse | Plassering |
|---|---|---|
| 1.5 Støtfanger | Noe sår / riper h-side frontfanger ( Normal bruksslitasje ). | høyre - foran |

1.5 Noe sår / riper h-side frontfanger ( Normal bruksslitasje ).

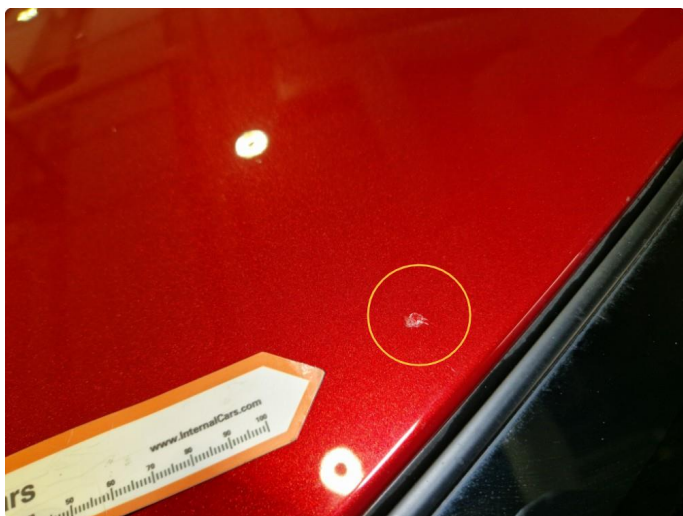
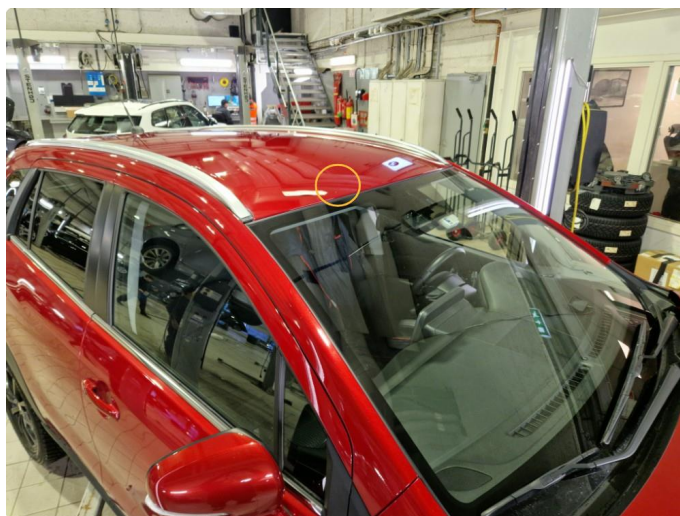
| Punkt | Beskrivelse | Plassering |
|---|---|---|
| 1.6 Tak | 1 Stk lakksår / steinsprut fremre del tak, er flekket. ( Normal bruksslitasje ). | foran |

1.6 1 Stk lakksår / steinsprut fremre del tak, er flekket. ( Normal bruksslitasje ).
