BMW X2 4X4
TESTDATO: 09.02.2024
KODE: 1345320

VJ30235

CHASSISNR: WBAYN9101P5V27725	BRUKTIMPORT: Nei
KJØRETØY: Personbil	FRIST FOR PKK: 20.05.2026

NBF Tilstandsrapport er utarbeidet av Norges Bilbransjeforbund og Forbrukerrådet.

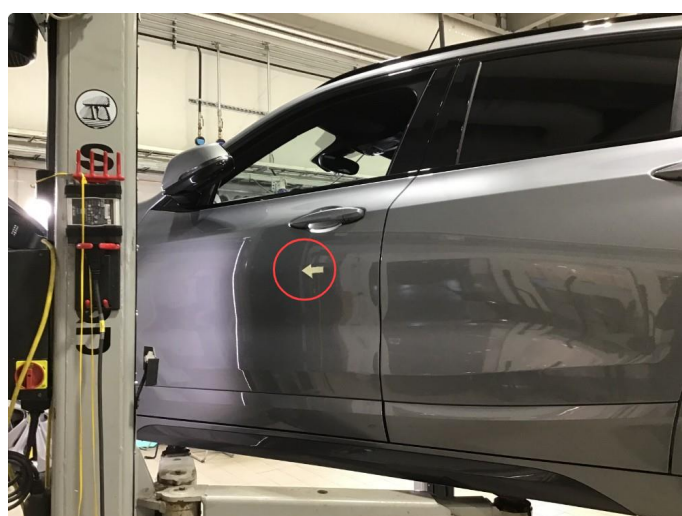
1.2 Liten p-bulk v-framdør, regnes som normal bruksslitasje.

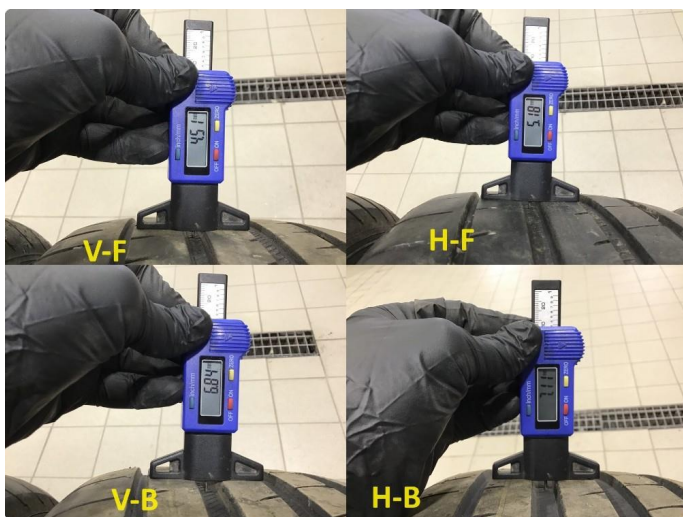
1.3 Mønsterdybde sommerdekk målt ved takst 25.01.24, 39.967km.

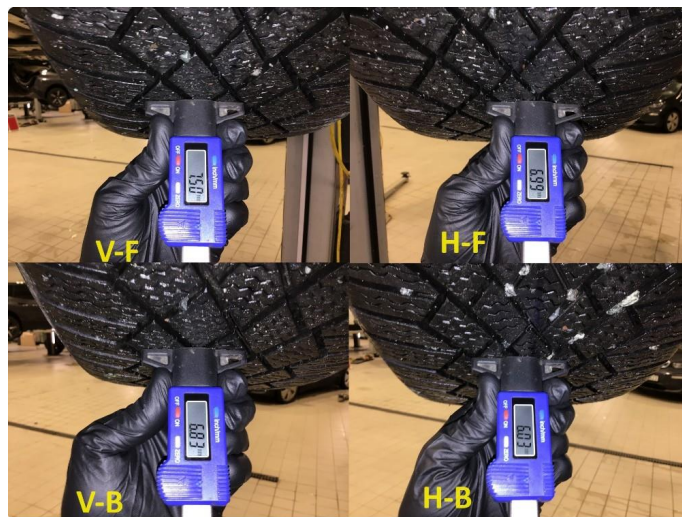
1.4 Mønsterdybde vinterdekk målt ved takst 25.01.24, 39.967km.

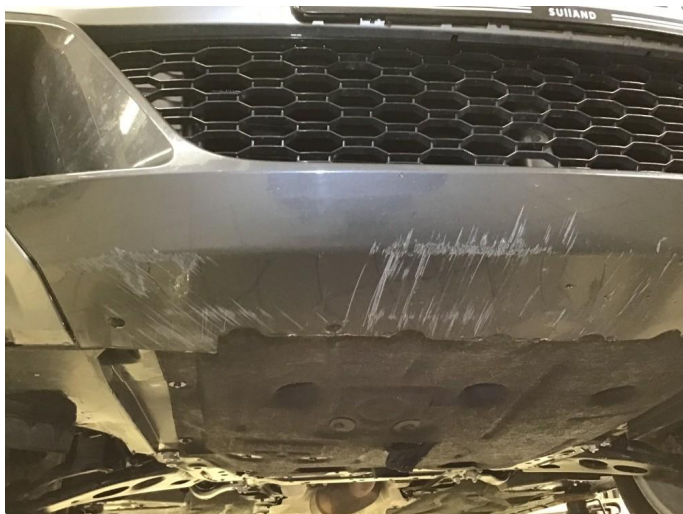
1.5 Noen skrubbermerker underkant fremfanger, regnes som normal bruksslitasje.

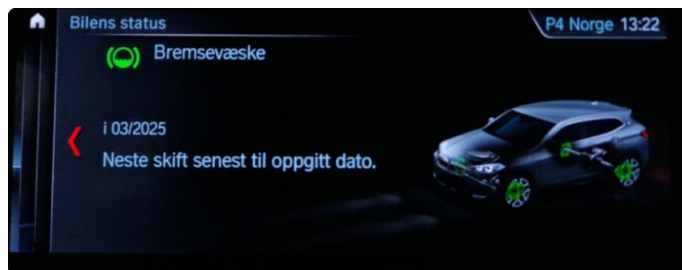
2.1 Neste service 03/2025. Bilen har en aktiv serviceavtale til bilen er 3år eller har gått 60.000km, hva som først inntreffer.
