BMW X2 4X4
TESTDATO: 31.10.2023
KODE: 1274416

VJ22386

CHASSISNR: WBAYN9108M5S11380	BRUKTIMPORT: Nei
KJØRETØY: Personbil	FRIST FOR PKK: 29.10.2024

NBF Tilstandsrapport er utarbeidet av Norges Bilbransjeforbund og Forbrukerrådet.

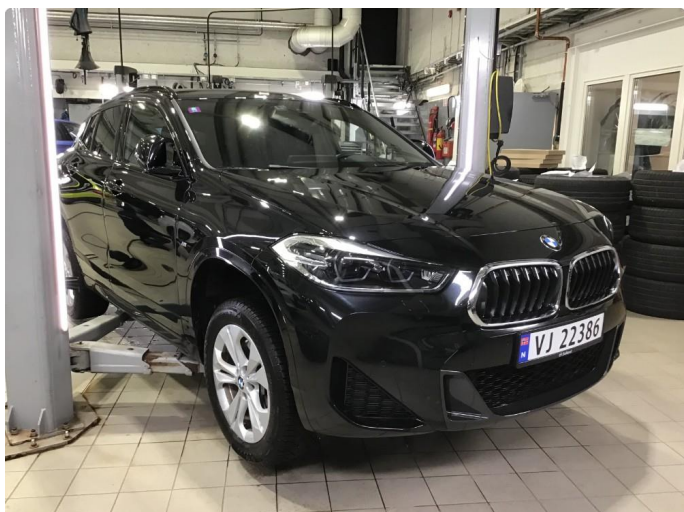
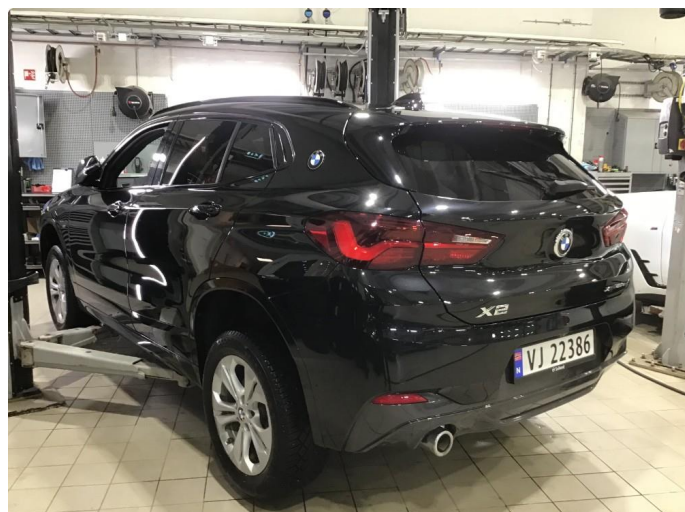
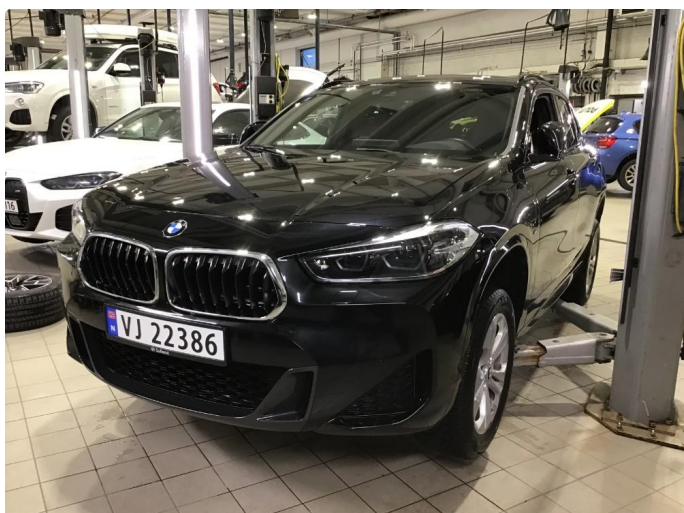
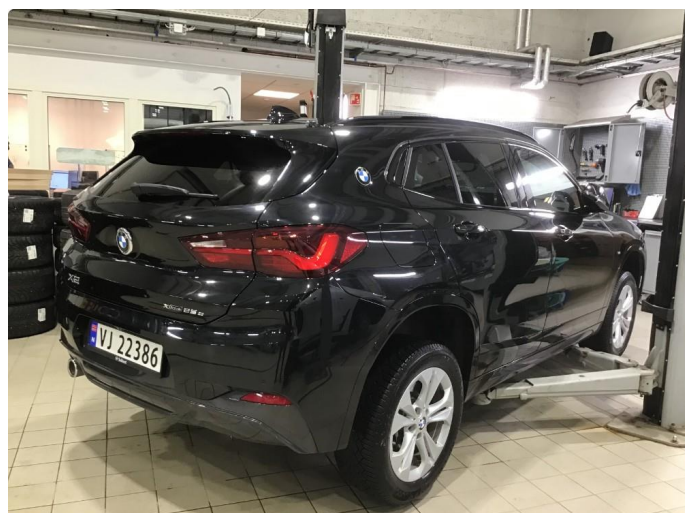
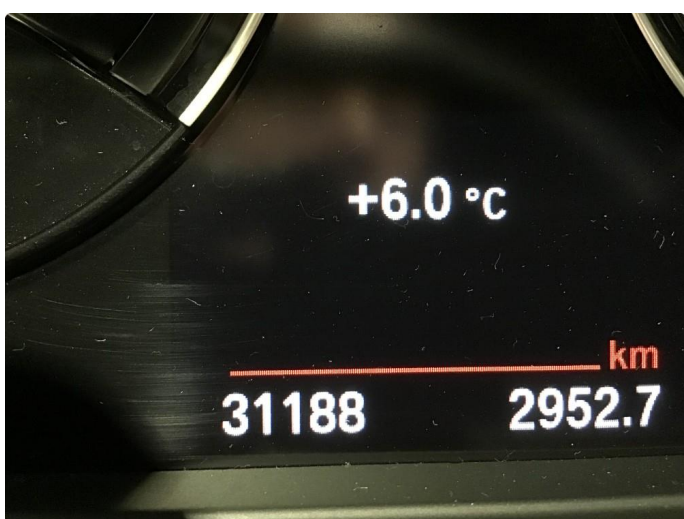
1.1 Oversiktsbilder av bilen.

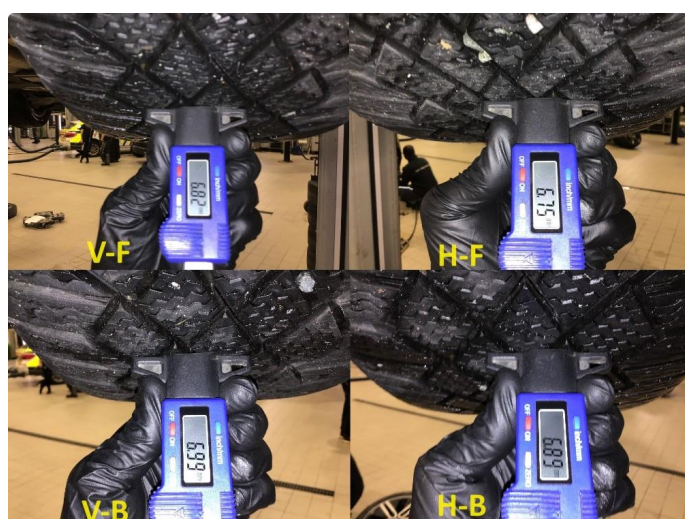
1.2 Mønsterdybde vinterdekk målt ved takst 24.10.23, 31.188km.

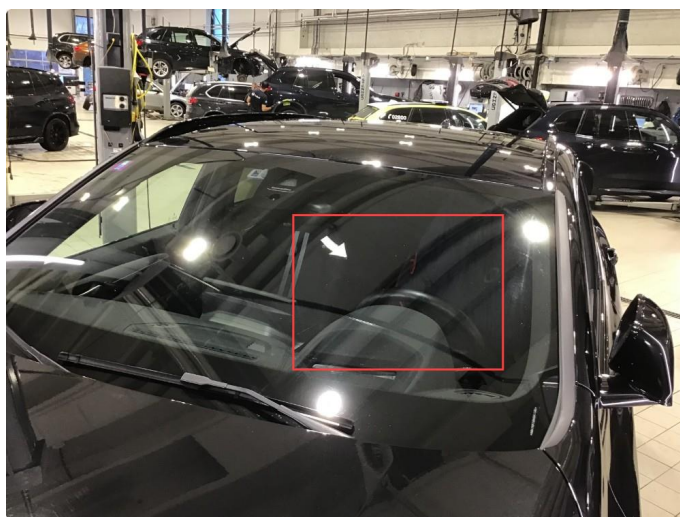
1.5 Noe steinsprut frontrute, for små til å repareres.

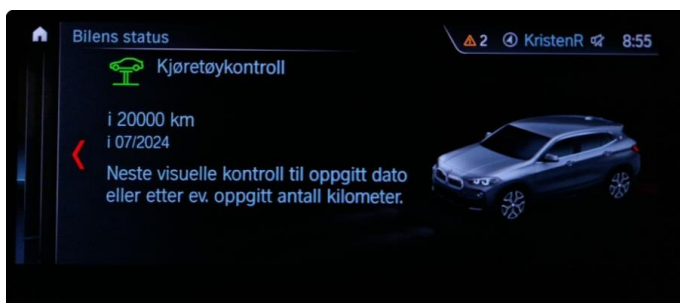
2.1 Neste service 07.2024/20.000km. Bilen har en aktiv serviceavtale til bilen er 3år eller har gått 40.000km, hva som først inntreffer. Denne avtalen kan med stor fordel forlenges.
