**BMW X1 4X4**
**TESTDATO: 07.12.2023**
**KODE: 1301326**

<b>VJ30243</b>

NBF Tilstandsrapport er utarbeidet av Norges Bilbransjeforbund og Forbrukerrådet.

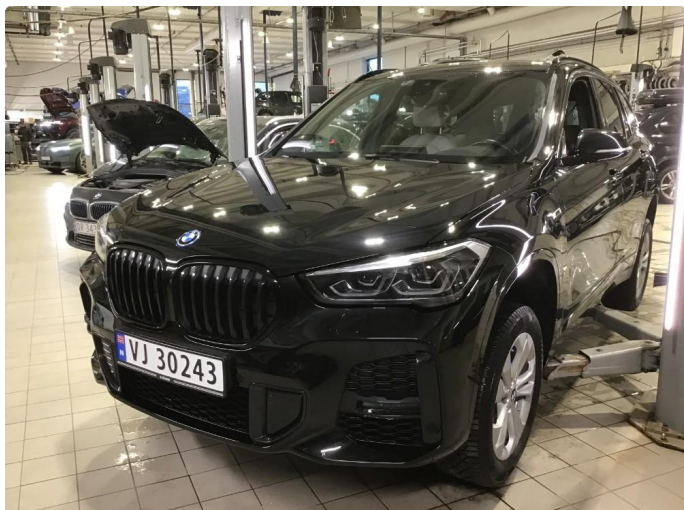
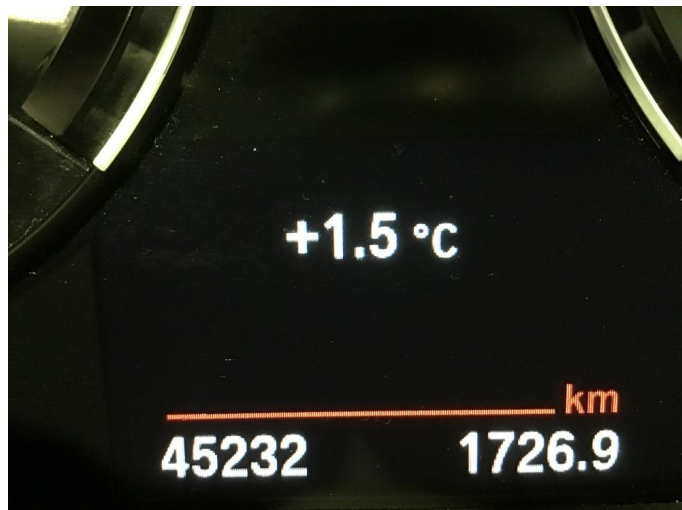
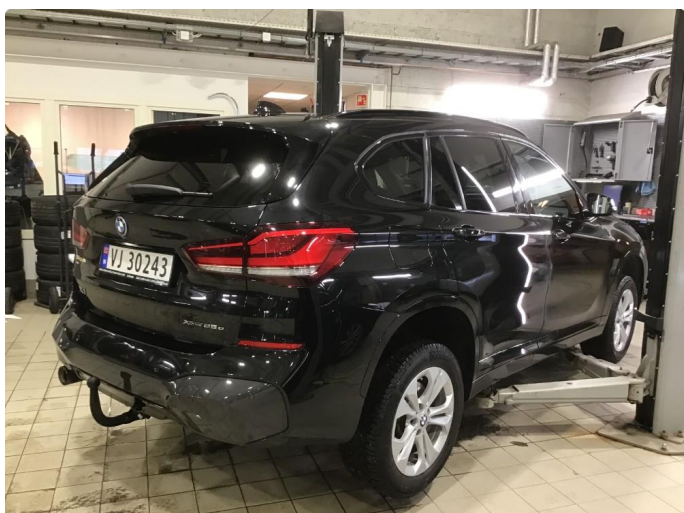
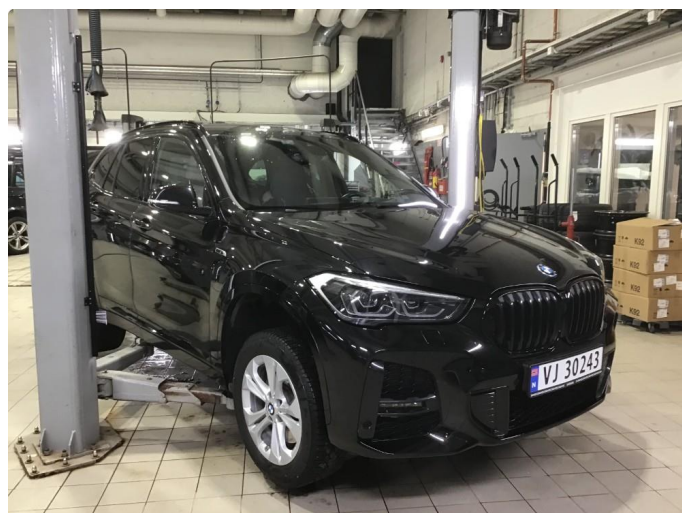
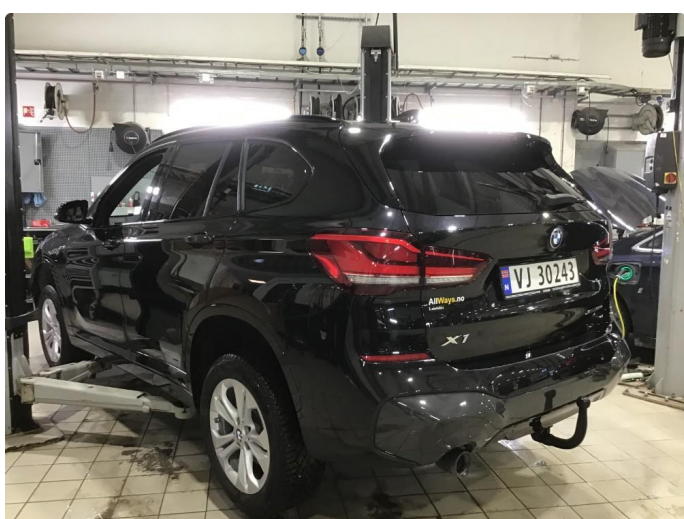
1.1 Oversiktsbilde av bilen.

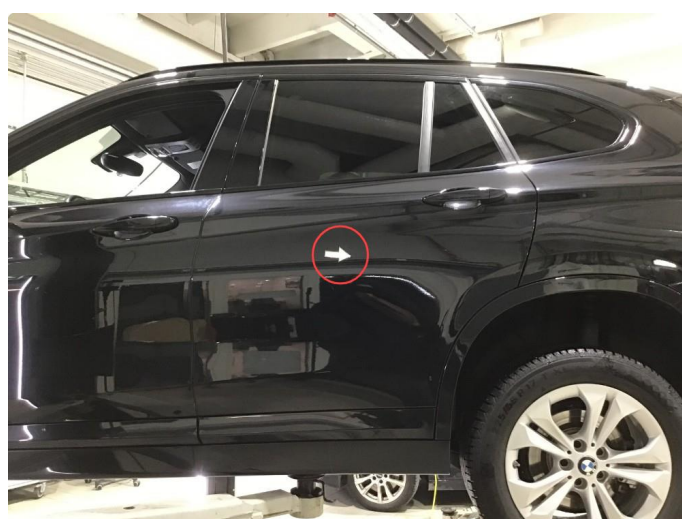
1.2 Liten p-bulk v-bakdør, regnes som normal bruksslitasje.

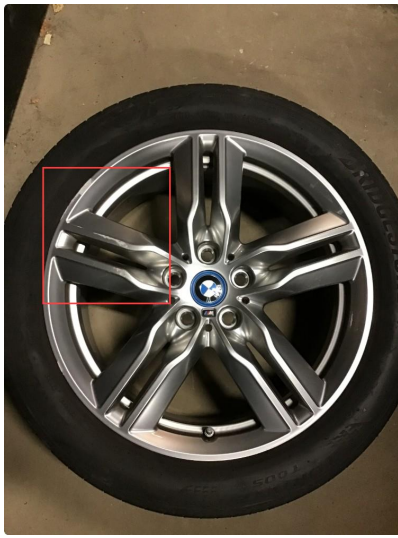
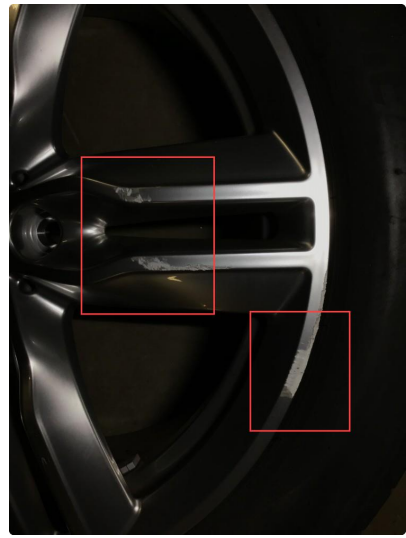
1.3 Noen bruksmerker på 1 sommerfelg, normal bruksslitasje.

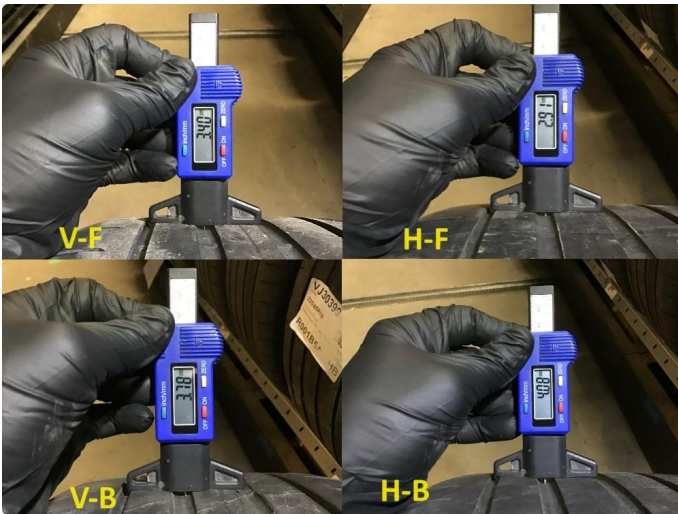
1.4 Mønsterdybde sommerdekk målt ved takst 05.12.23, 45.231km.

<b>VENSTRE FORAN</b>	<b>HØYRE FORAN</b>	<b>VENSTRE BAK</b>	<b>HØYRE BAK</b>
<b>MØNSTERDYBDE SOMMERDEKK (MM)</b>	3,4	2,9	3,8	4,1
<b>MØNSTERDYBDE VINTERDEKK (MM)</b>	7,3	6,8	7,5	7,4
<b>BREMSEKLOSSER (MM)</b>	10	10	10	10

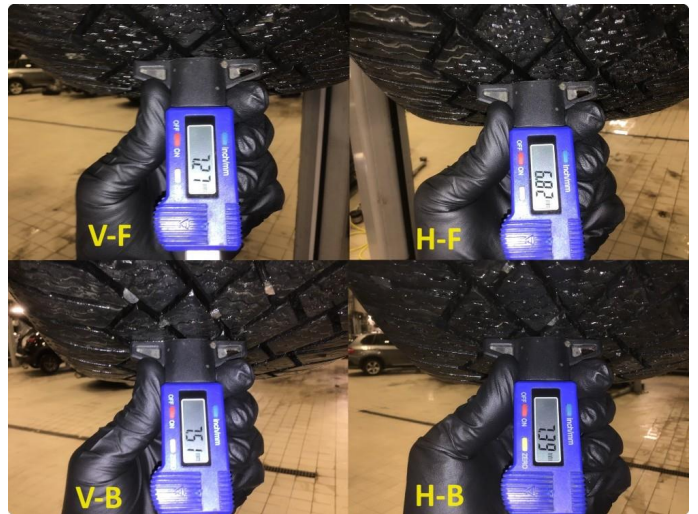
1.5 Mønsterdybde vinterdekk målt ved takst 05.12.23, 45.231km.

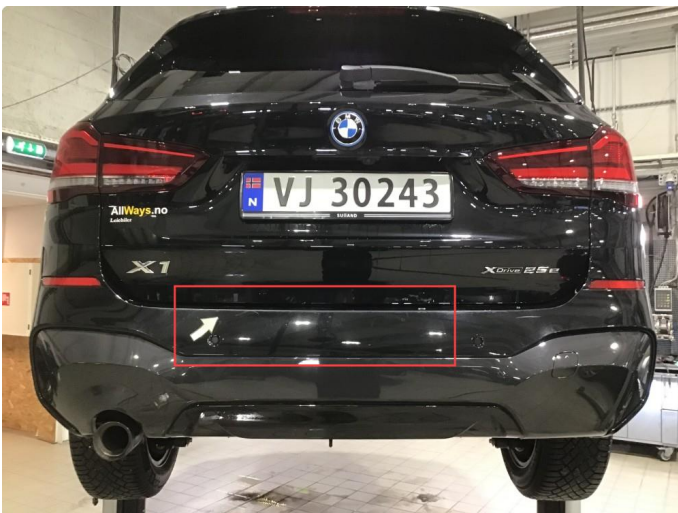
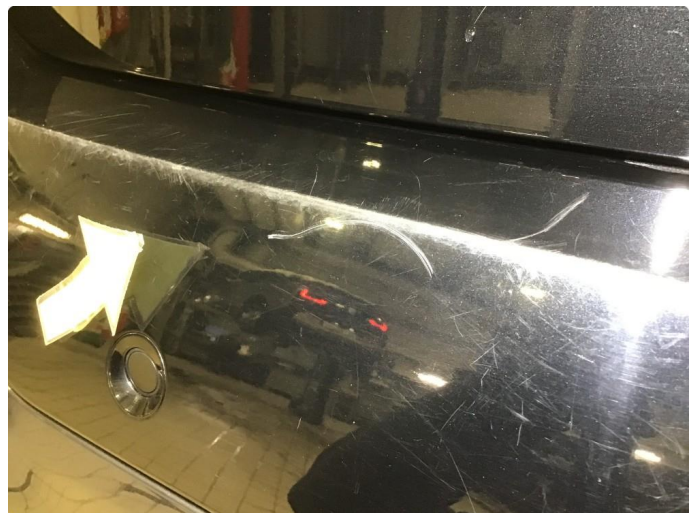
1.6 Noen bruksriper bakfanger, poleres.

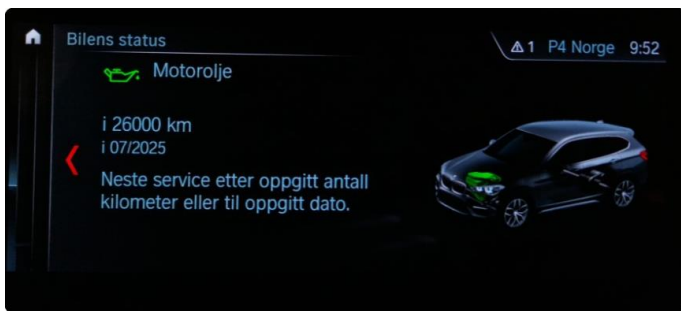
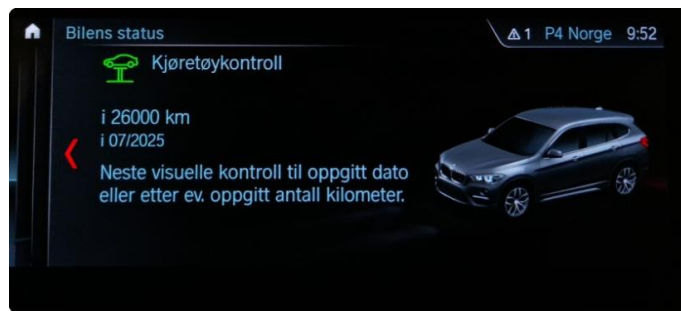
2.1 Neste service 07.2025/26.000km.
