FORD S-MAX / WA6 140 HK AUTOMAT
TESTDATO: 23.03.2026
KODE: 1980244

ZH24754	291 726 KM	08.07.2008 Førstegang registrert	Diesel
----------------	-------------------	--	---------------

NBF Tilstandsrapport er utarbeidet av Norges Bilbransjeforbund og Forbrukerrådet.

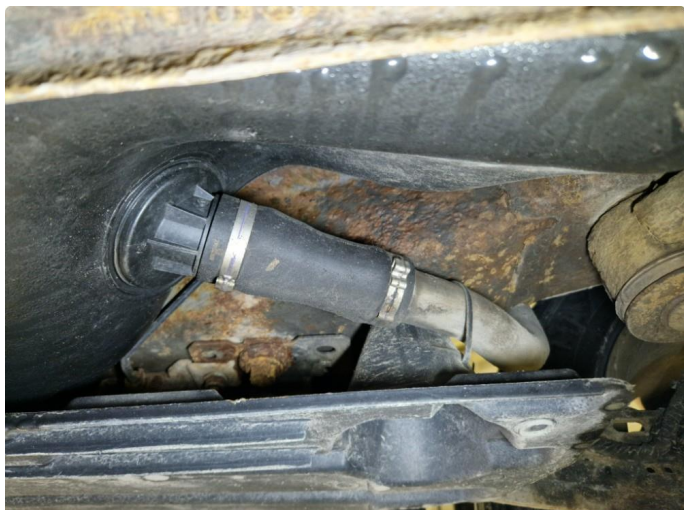
1.1 Rust underside bil.

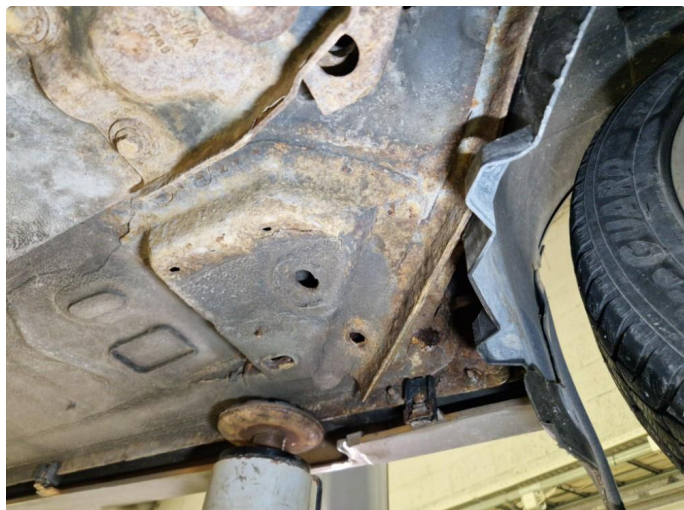
1.1 Rust underside bil.

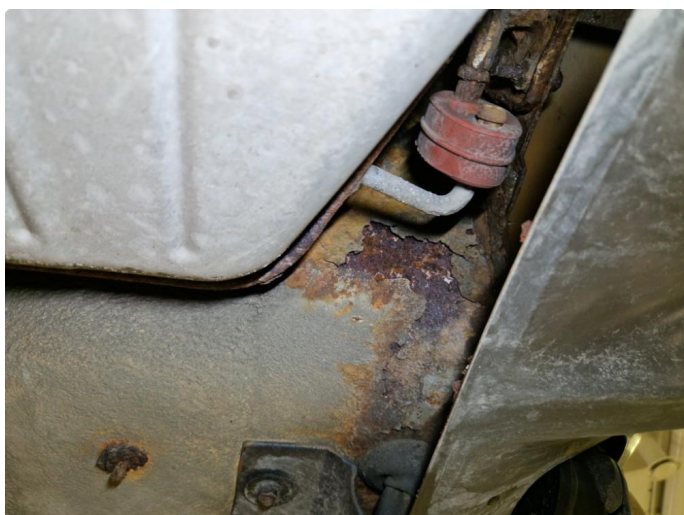
1.1 Rust underside bil.

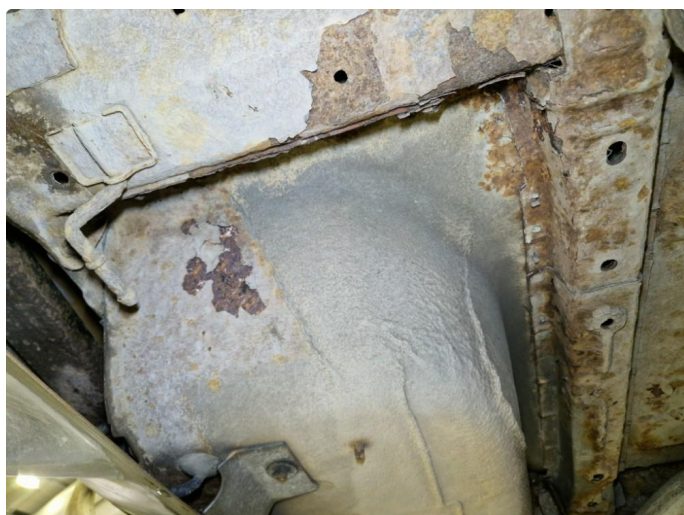
1.1 Rust underside bil.

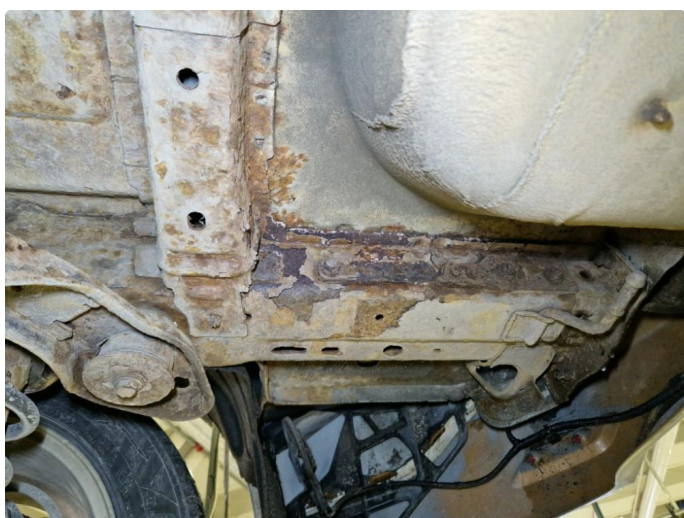
1.1 Rust underside bil.

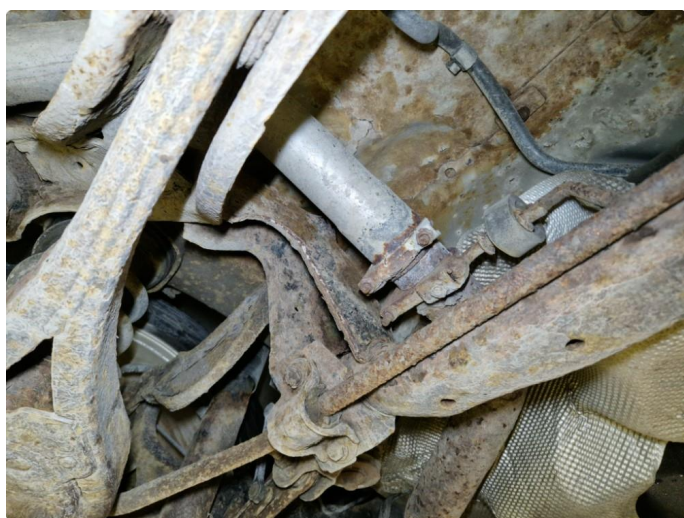
1.1 Rust underside bil.

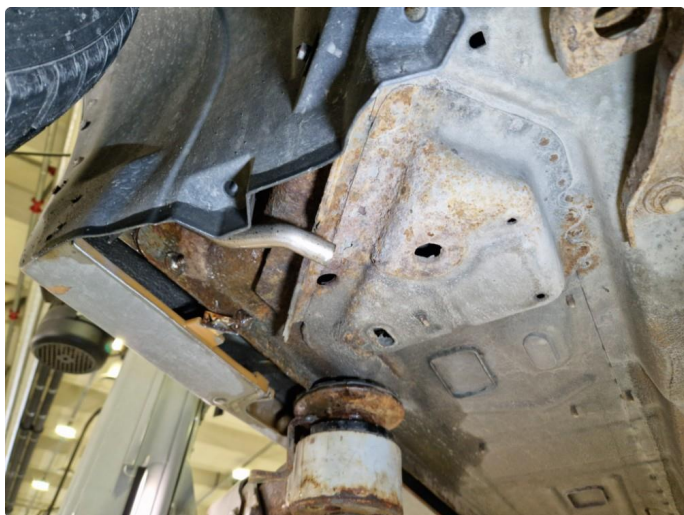
1.1 Rust underside bil.

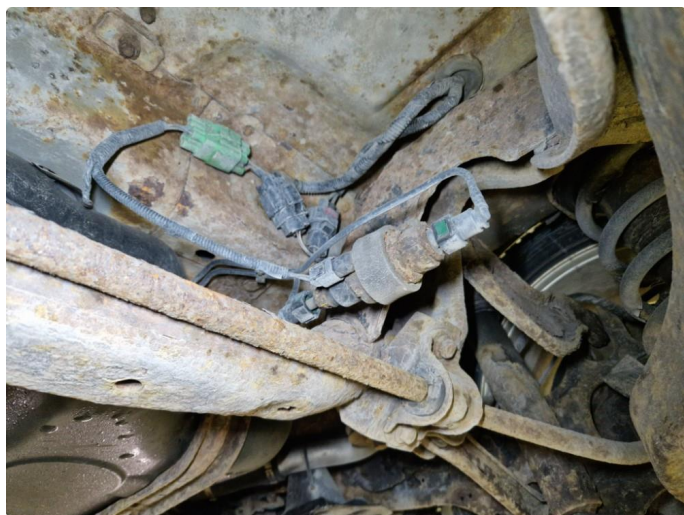
1.1 Rust underside bil.

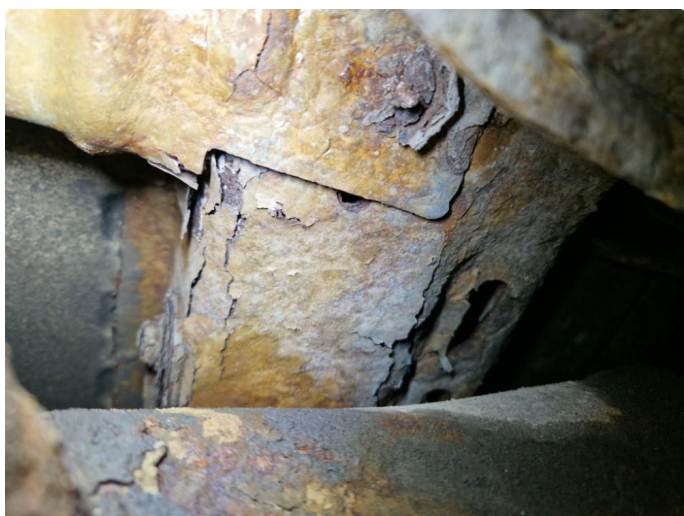
1.1 Rust underside bil.

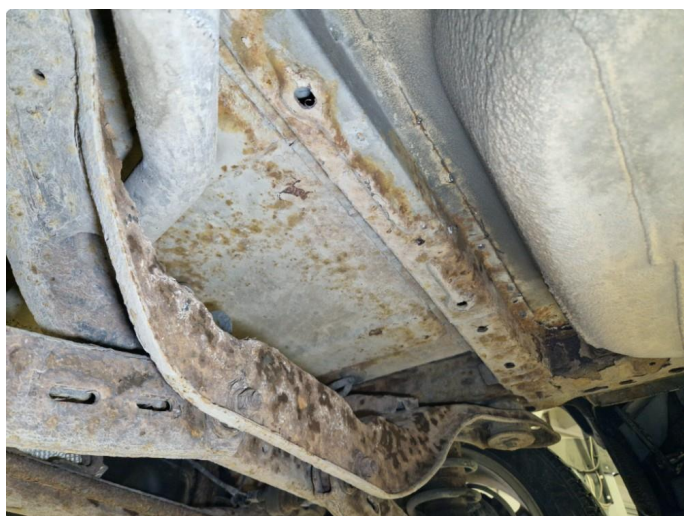
1.1 Rust underside bil.

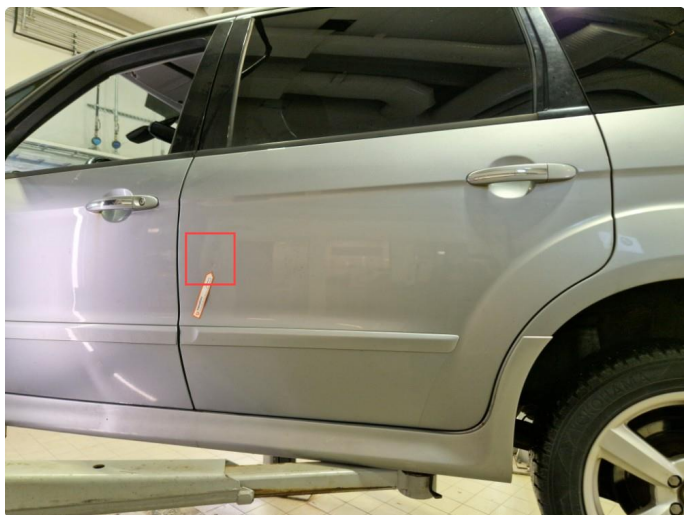
1.2 Små bulker / rustdannelser og bruksmerker alle 4 stk dører.

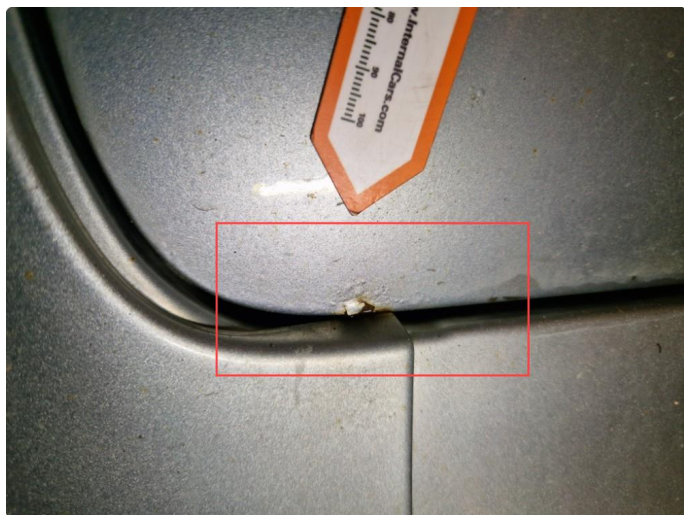
1.2 Små bulker / rustdannelser og bruksmerker alle 4 stk dører.

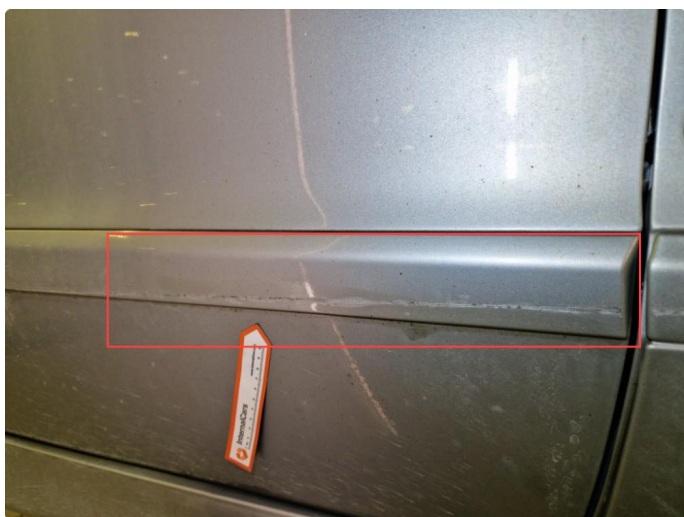
1.2 Små bulker / rustdannelser og bruksmerker alle 4 stk dører.

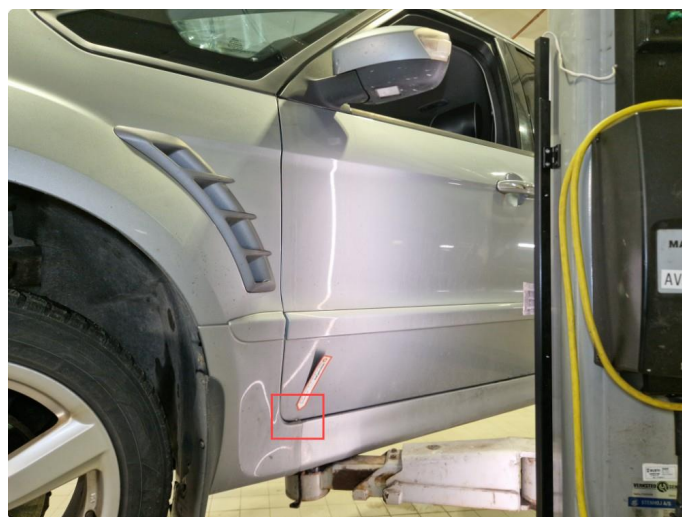
1.2 Små bulker / rustdannelser og bruksmerker alle 4 stk dører.

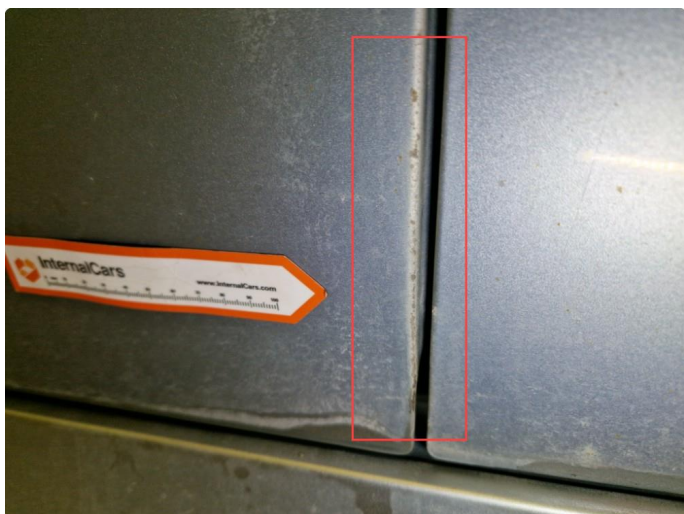
1.2 Små bulker / rustdannelser og bruksmerker alle 4 stk dører.

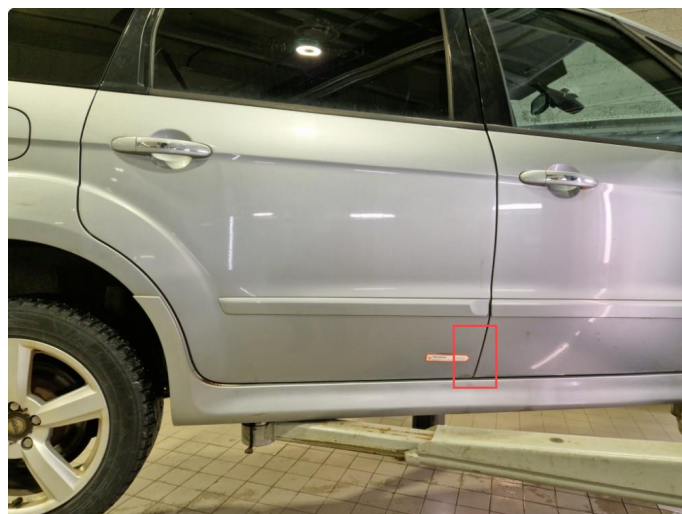
1.2 Små bulker / rustdannelser og bruksmerker alle 4 stk dører.

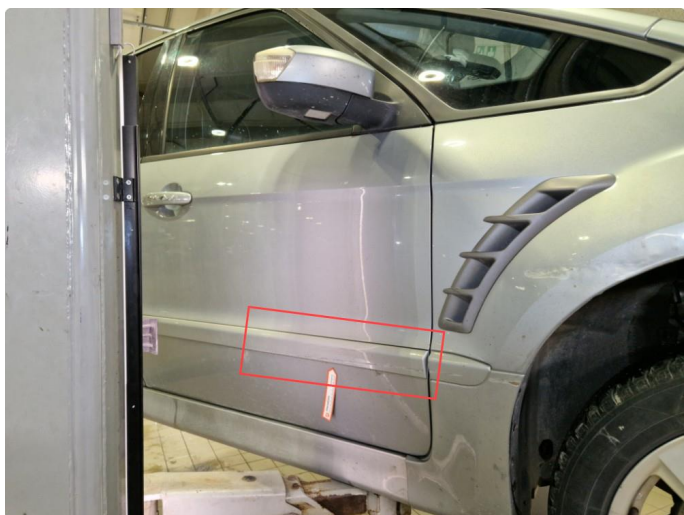
1.2 Små bulker / rustdannelser og bruksmerker alle 4 stk dører.

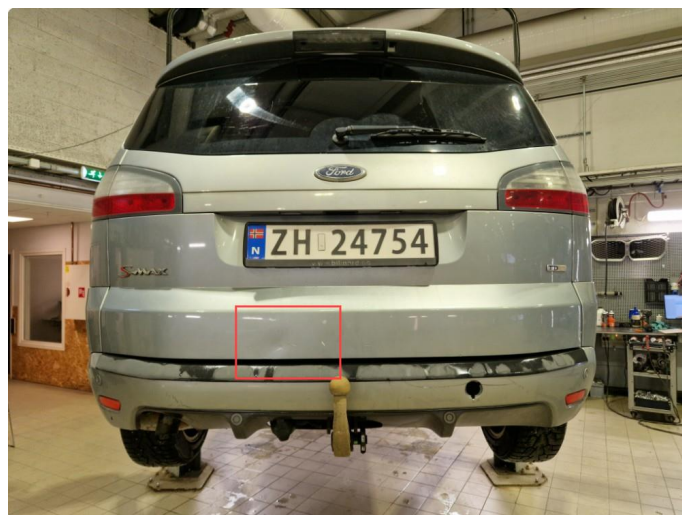
1.3 Bulker / bruksmerker bakluke.

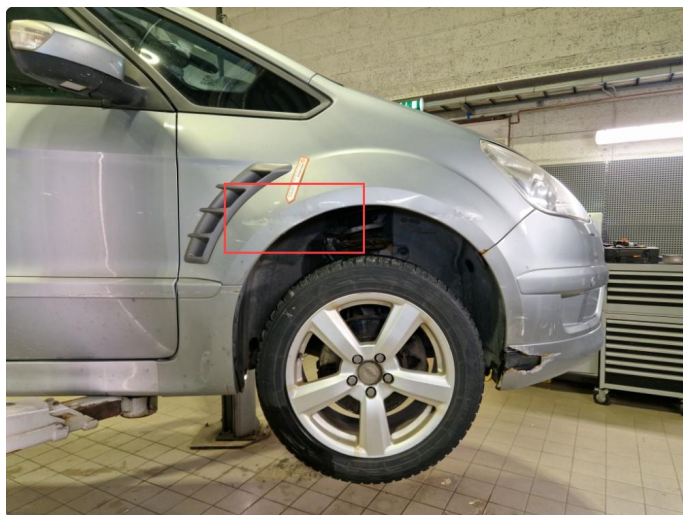
1.4 Rust / bruksmerker / bulker alle 4 stk skjermer.

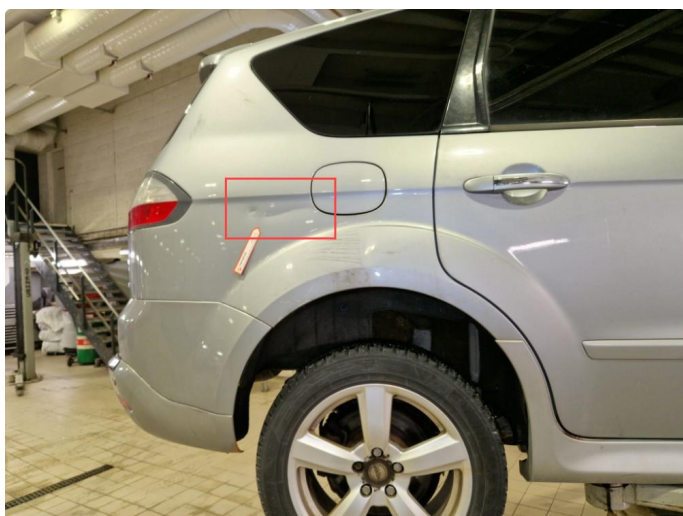
1.4 Rust / bruksmerker / bulker alle 4 stk skjermer.

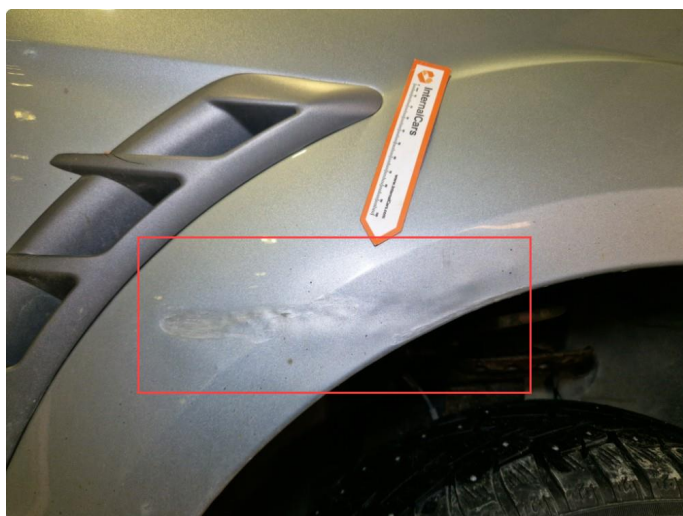
1.4 Rust / bruksmerker / bulker alle 4 stk skjermer.

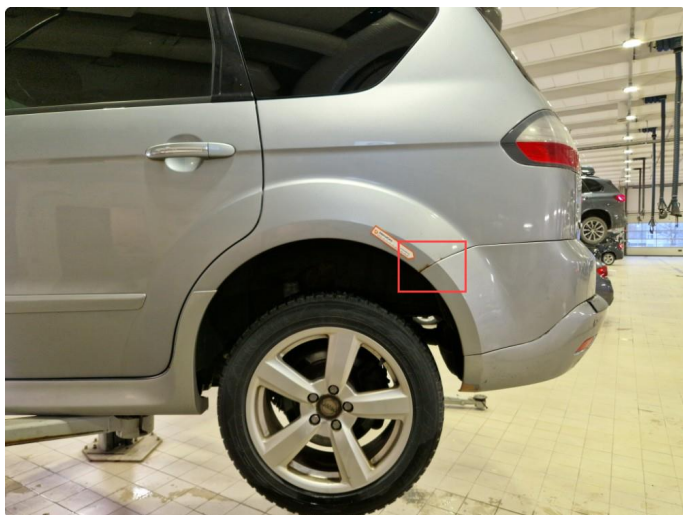
1.4 Rust / bruksmerker / bulker alle 4 stk skjermer.

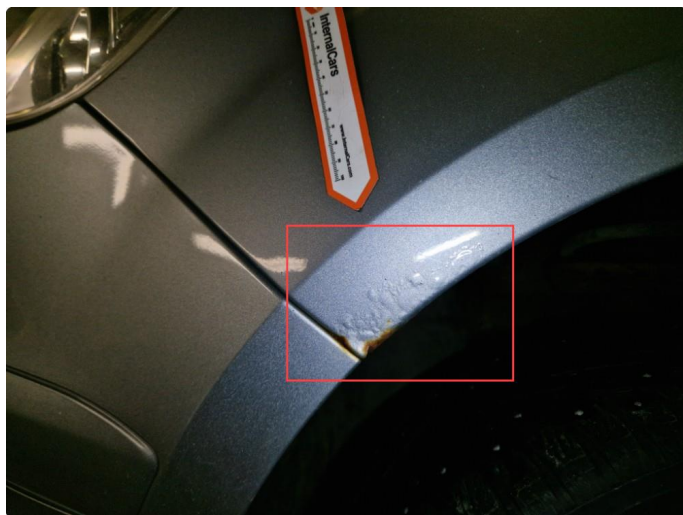
1.4 Rust / bruksmerker / bulker alle 4 stk skjermer.

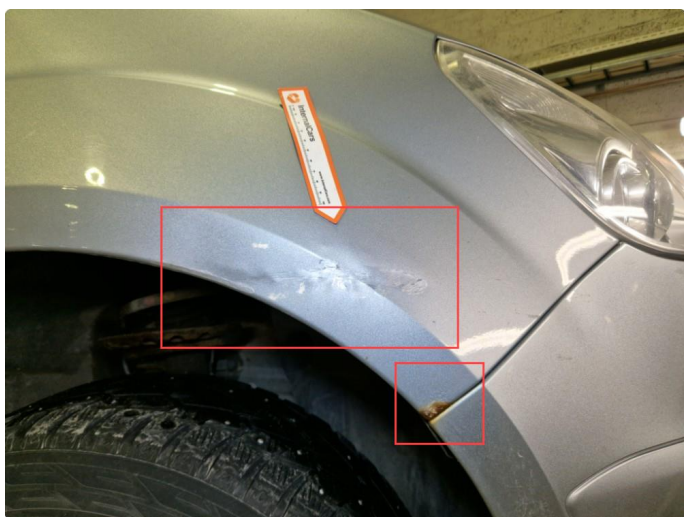
1.4 Rust / bruksmerker / bulker alle 4 stk skjermer.

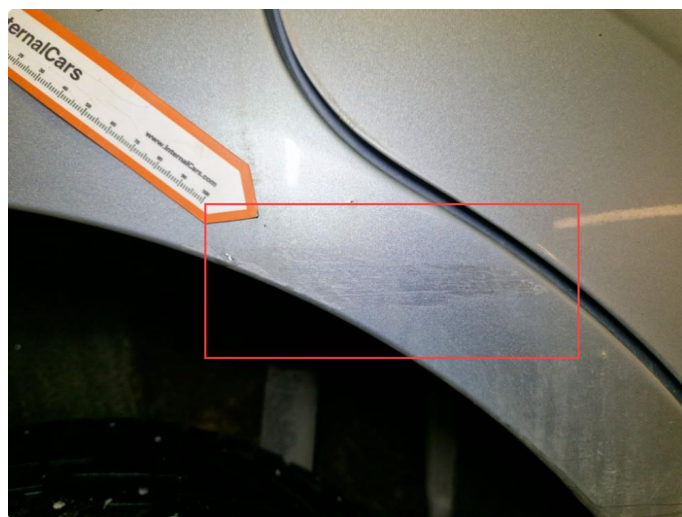
1.4 Rust / bruksmerker / bulker alle 4 stk skjermer.

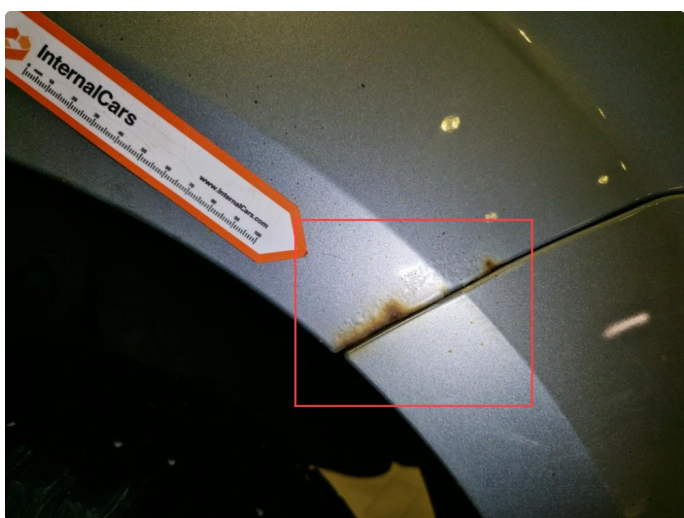
1.4 Rust / bruksmerker / bulker alle 4 stk skjermer.

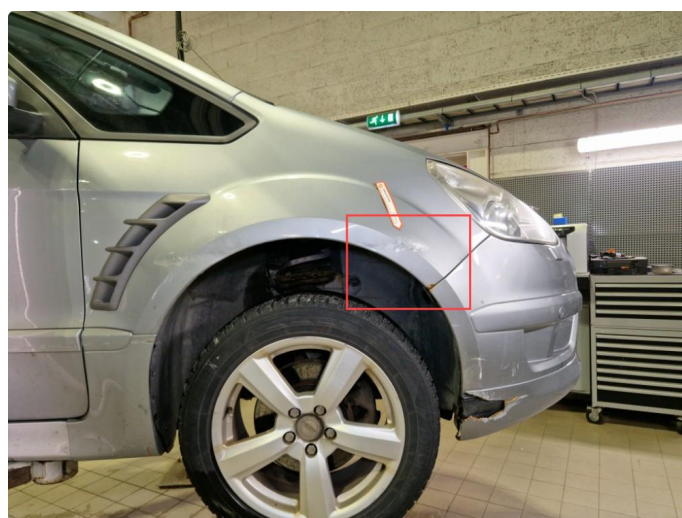
1.4 Rust / bruksmerker / bulker alle 4 stk skjermer.

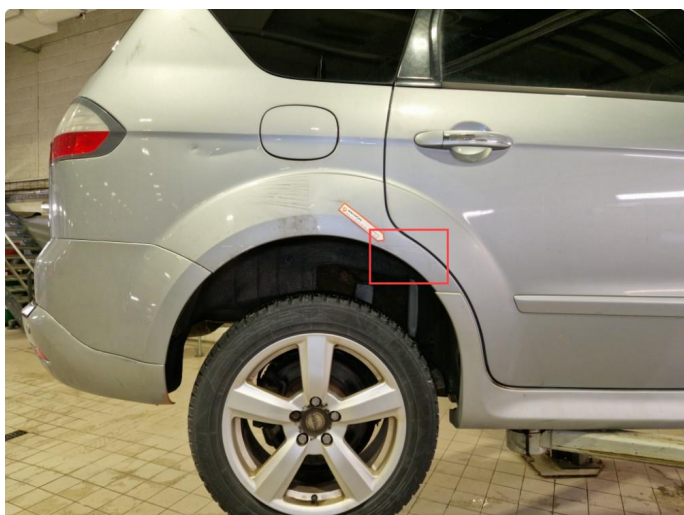
1.4 Rust / bruksmerker / bulker alle 4 stk skjermer.

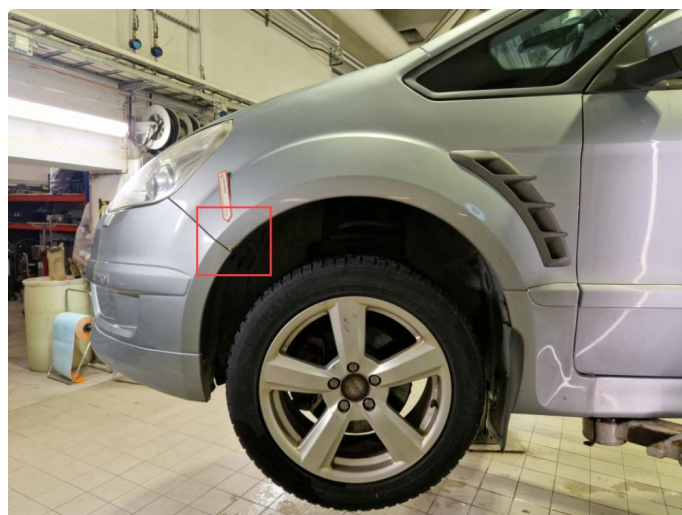
1.4 Rust / bruksmerker / bulker alle 4 stk skjermer.

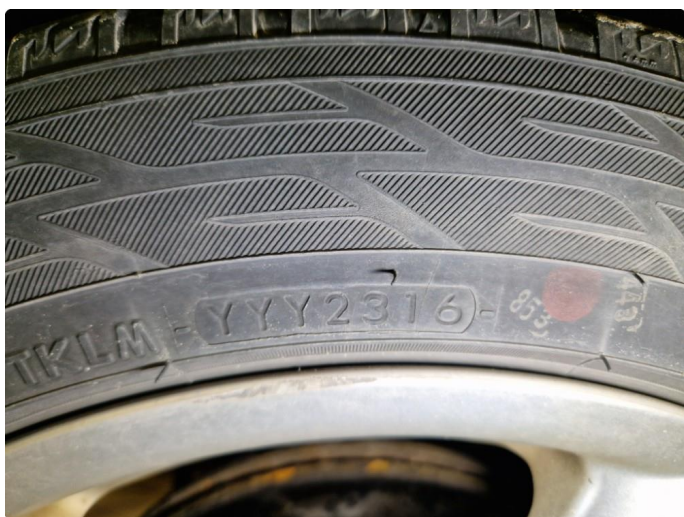
1.5 Vinterdekk produsert 23/2016 Yokohama Ice Guard 215/55R 17 98T Piggdekk

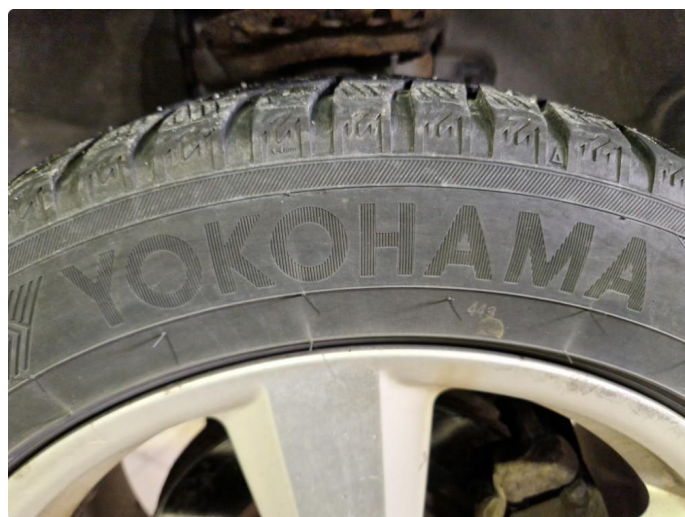
1.5 Vinterdekk produsert 23/2016 Yokohama Ice Guard 215/55R 17 98T Piggdekk

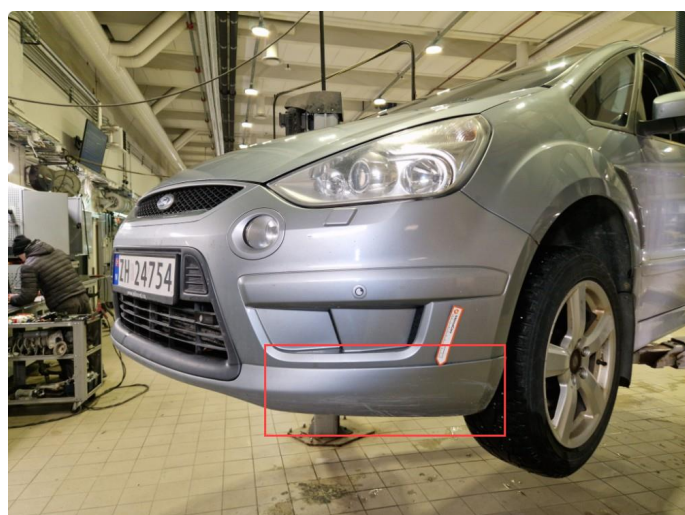
1.7 Skader / bruksmerker frontfanger og bakfanger.

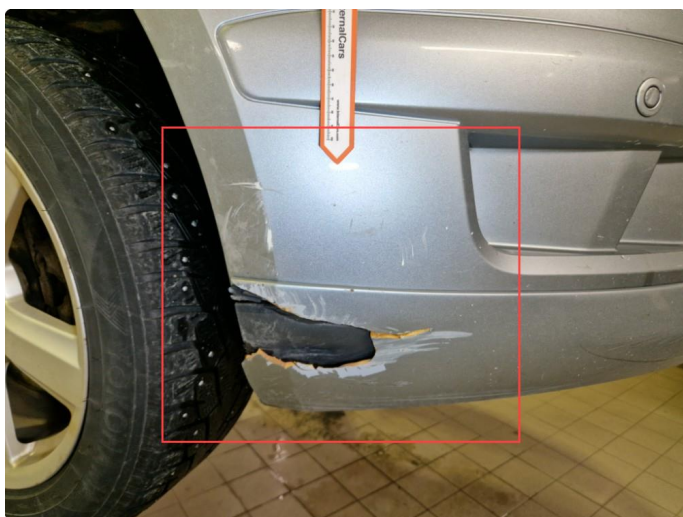
1.7 Skader / bruksmerker frontfanger og bakfanger.

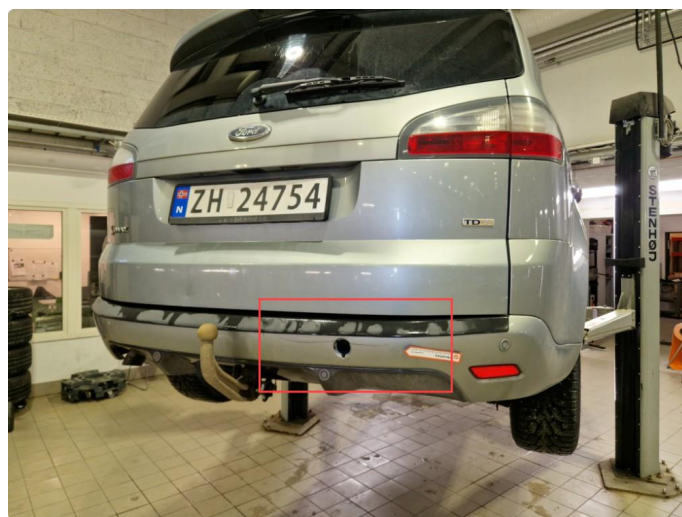
1.7 Skader / bruksmerker frontfanger og bakfanger.

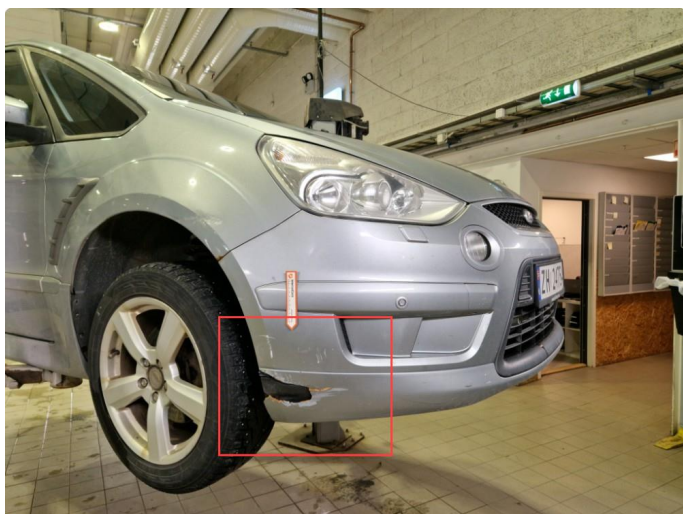
1.7 Skader / bruksmerker frontfanger og bakfanger.

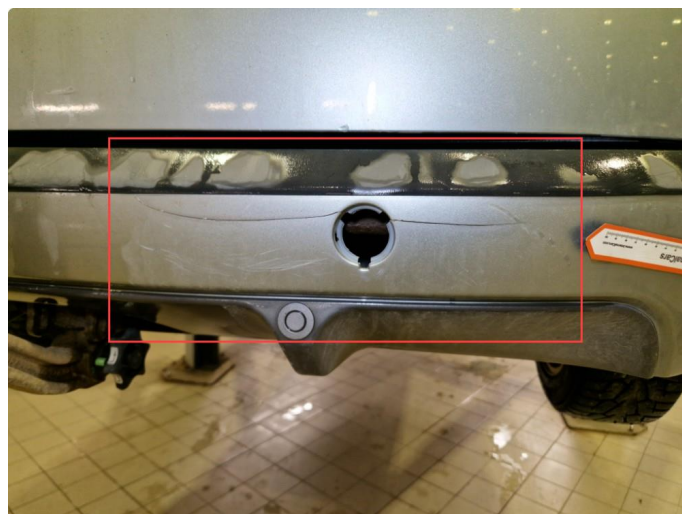
1.7 Skader / bruksmerker frontfanger og bakfanger.

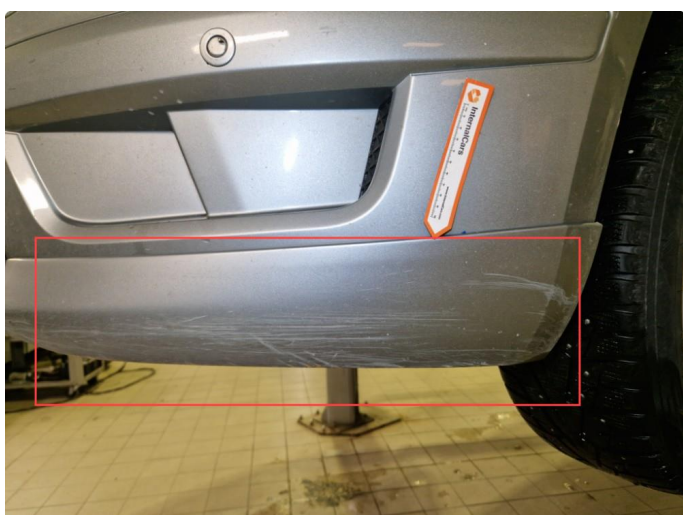
1.7 Skader / bruksmerker frontfanger og bakfanger.

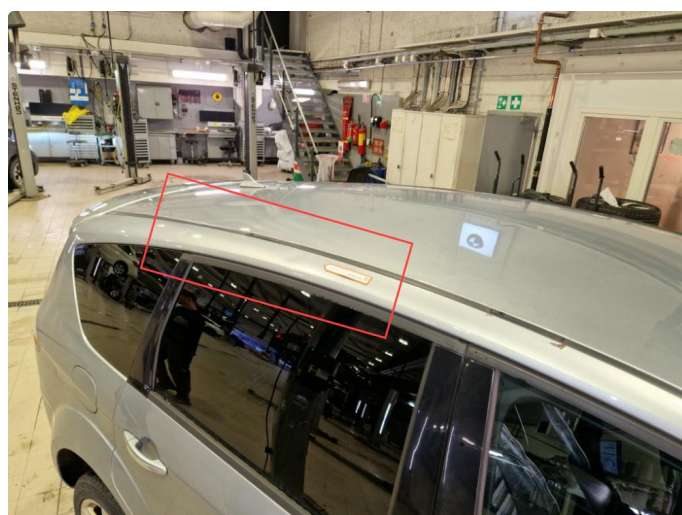
1.8 Rustdannelser ved innfesting til lasteholdere + bulker tak.

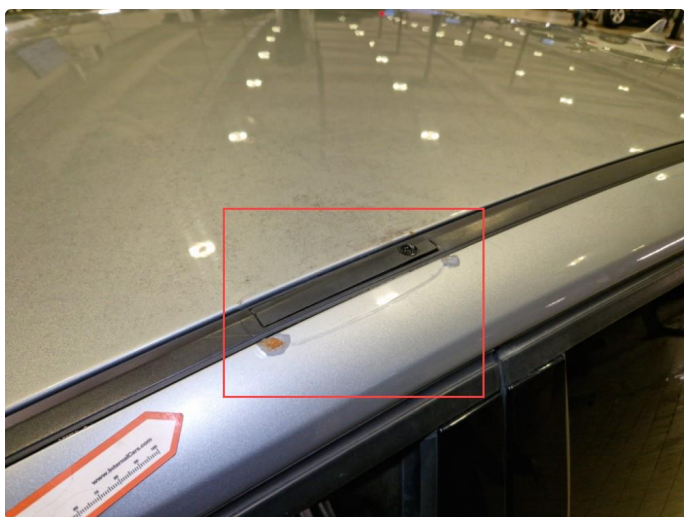
1.8 Rustdannelser ved innfesting til lasteholdere + bulker tak.

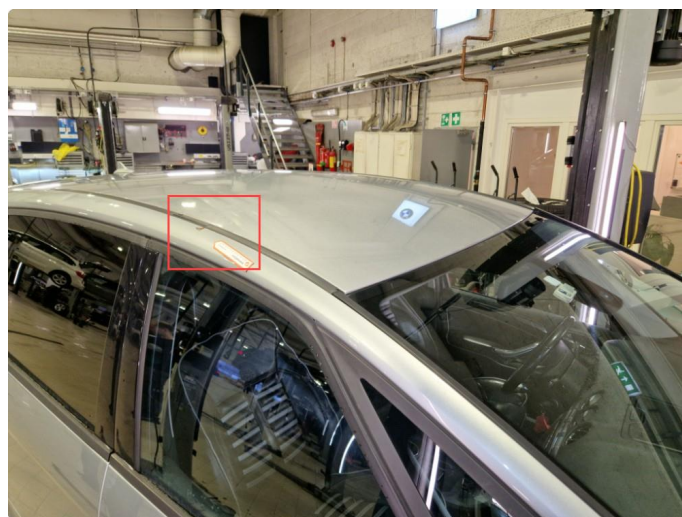
1.8 Rustdannelser ved innfesting til lasteholdere + bulker tak.

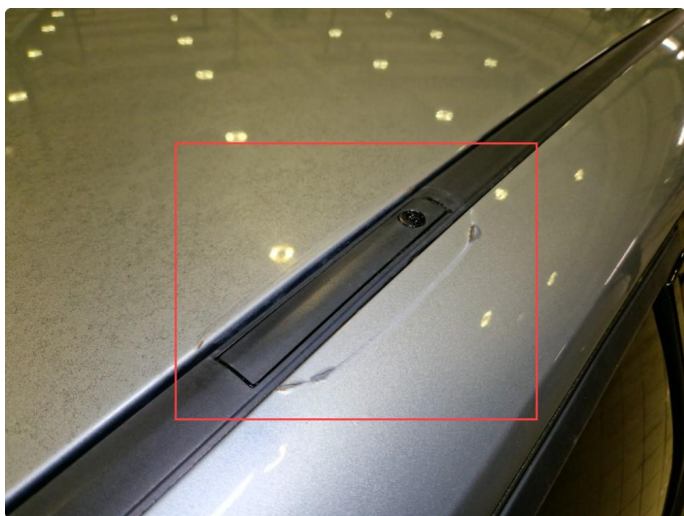
1.8 Rustdannelser ved innfesting til lasteholdere + bulker tak.

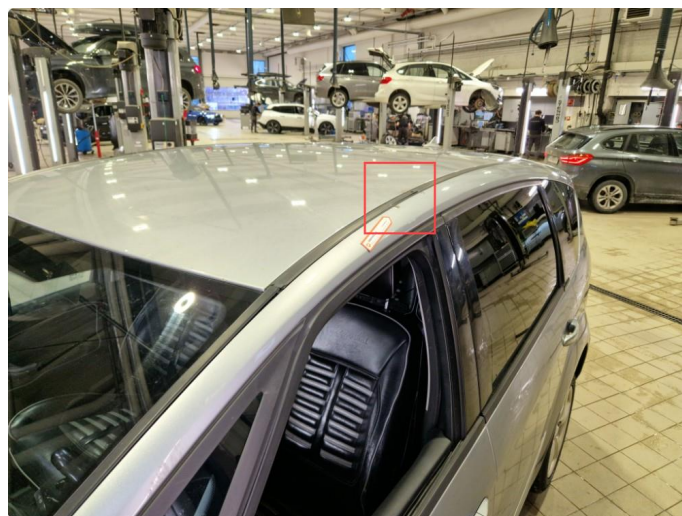
1.8 Rustdannelser ved innfesting til lasteholdere + bulker tak.

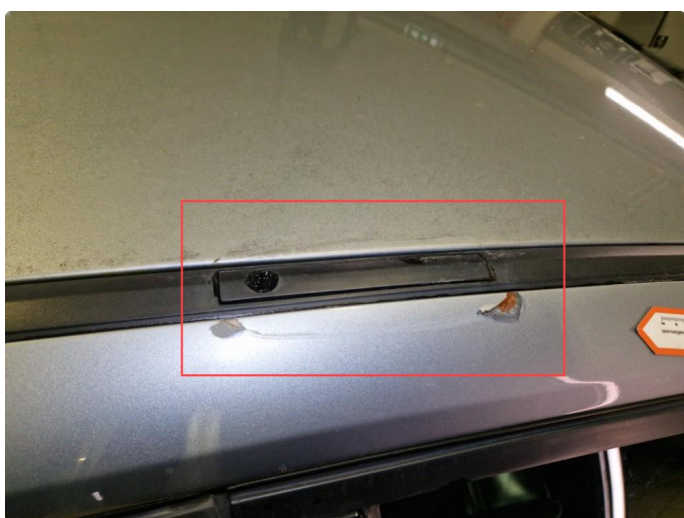
1.8 Rustdannelser ved innfesting til lasteholdere + bulker tak.

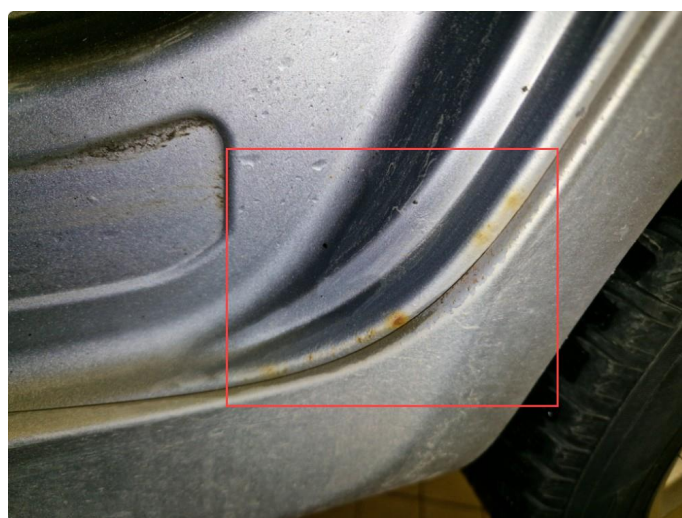
1.9 Rustdannelser bakre del kanal h+v side.

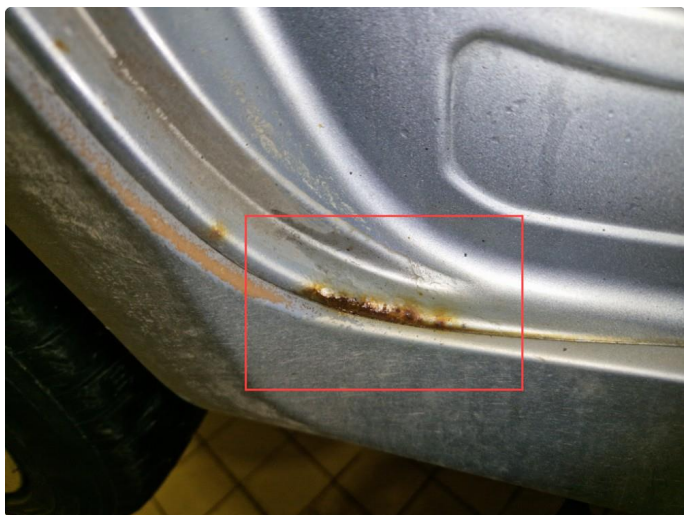
1.9 Rustdannelser bakre del kanal h+v side.

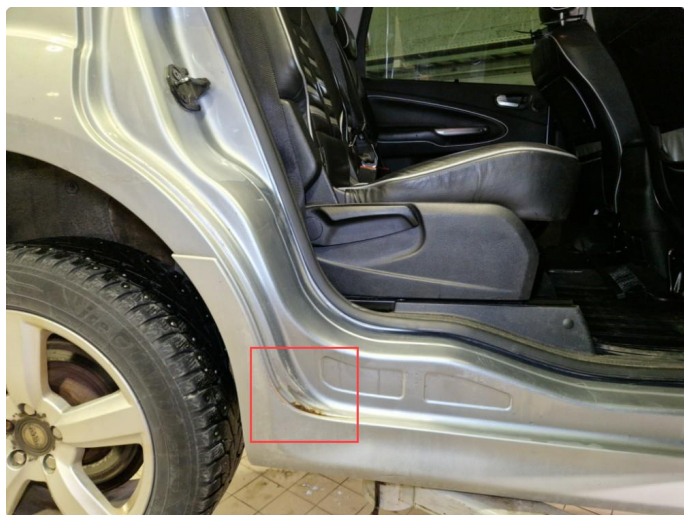
1.9 Rustdannelser bakre del kanal h+v side.

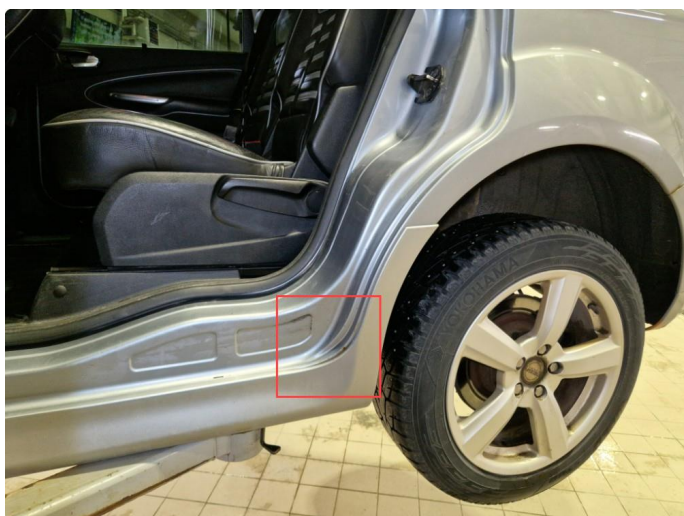
1.9 Rustdannelser bakre del kanal h+v side.

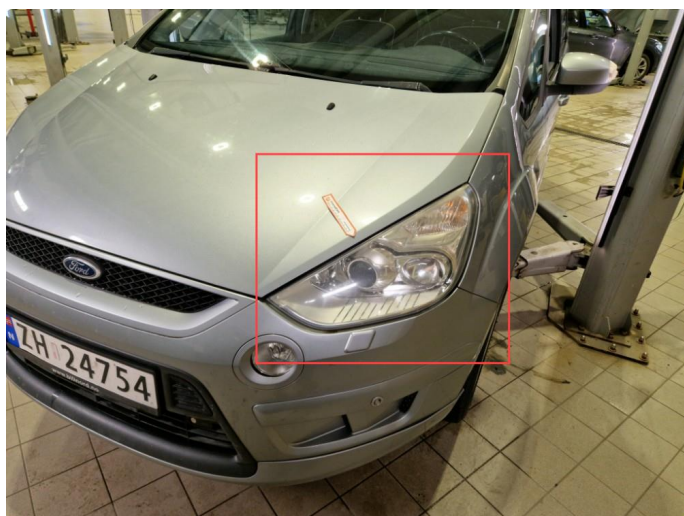
2.1 Matte lykteglass hovedlykt h+v side fram , påvirkker lysbilde / styrke.

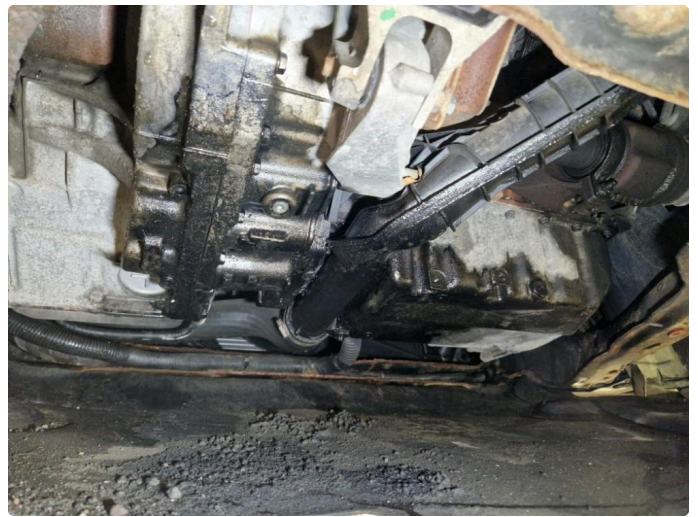
3.1 Oljelekkasje fra motor.

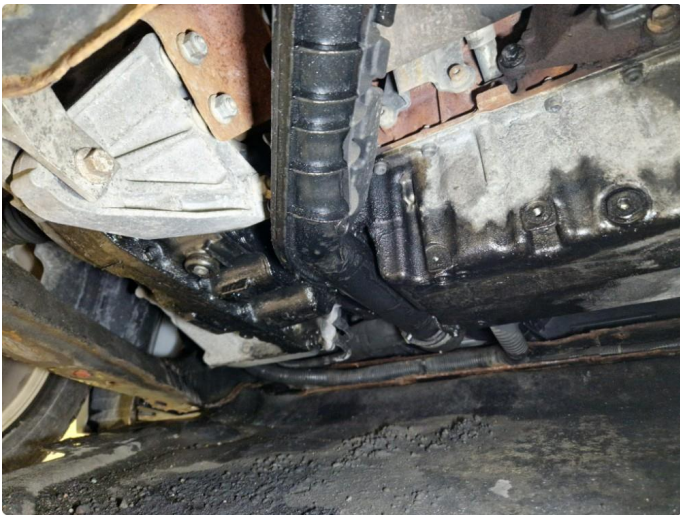
3.1 Oljelekkasje fra motor.

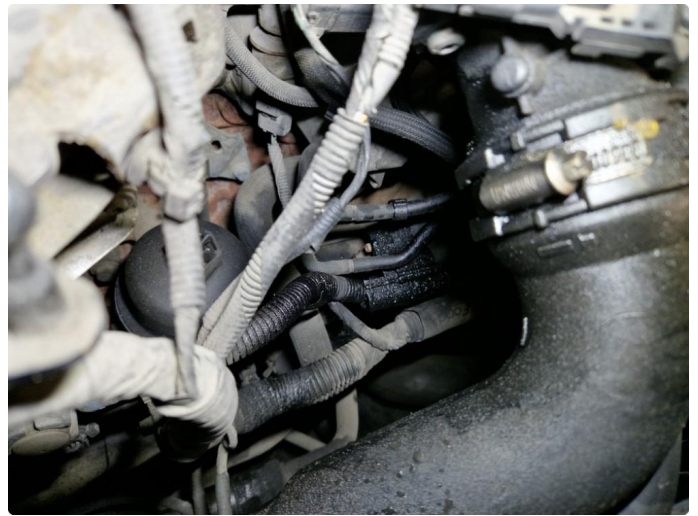
3.1 Oljelekkasje fra motor.

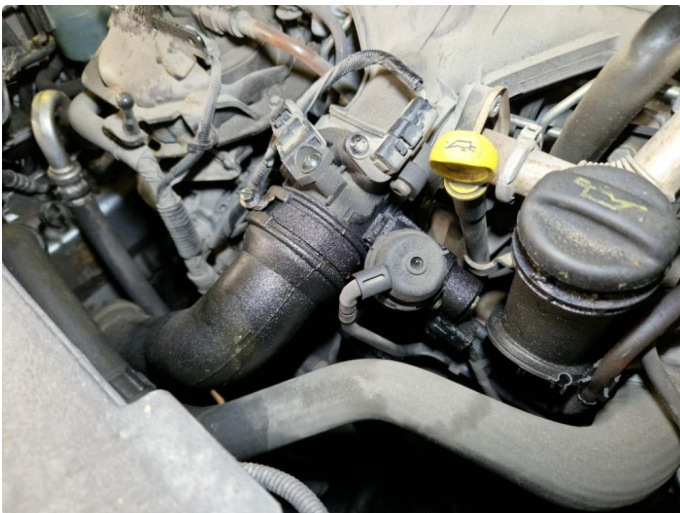
3.1 Oljelekkasje fra motor.

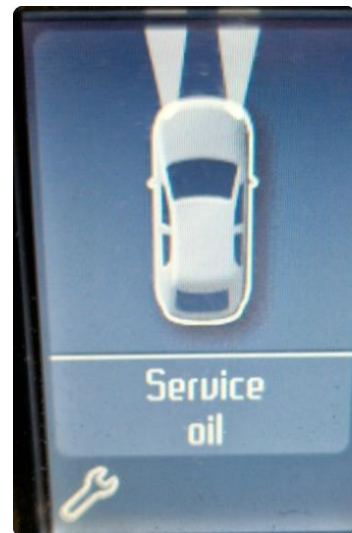
3.2 Lyser for oljeservice.

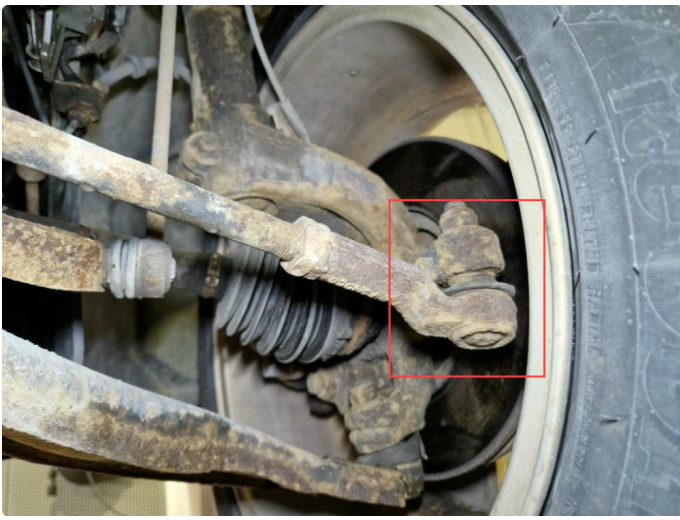
4.1 Slakke ytre styreledd h-side .

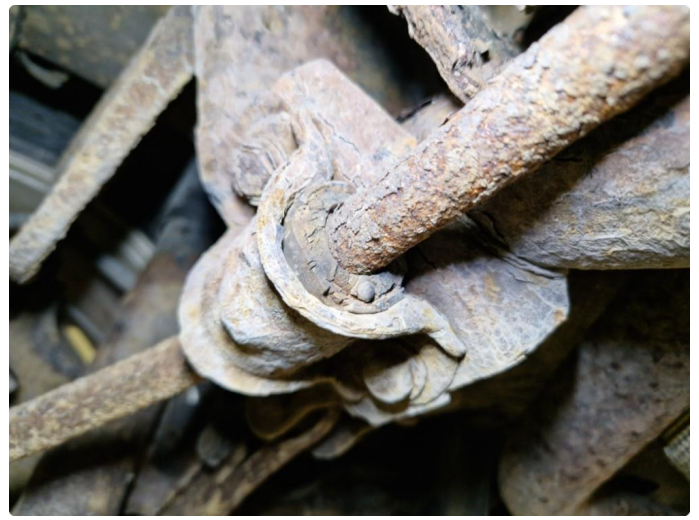
4.2 Slitte stabstagforinger h+v side bak.

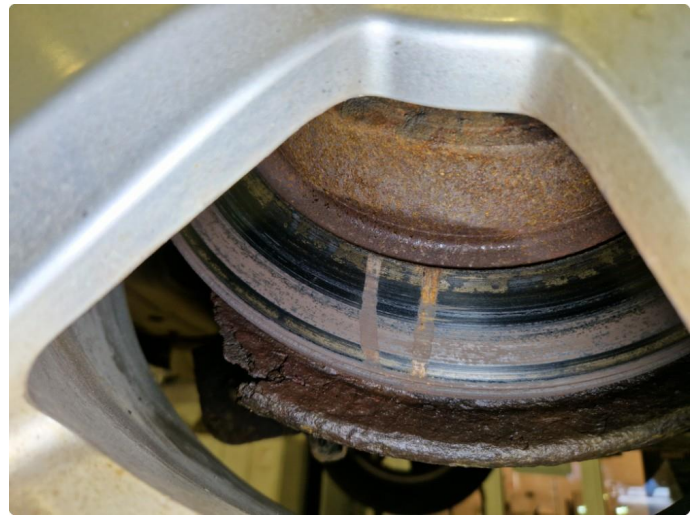
5.1 Bremsler henger på h-side bak, varmkjørt bremseskive / klosser .
