BMW 545E XDRIVE 4WD

TESTDATO: 06.01.2026

VJ28326

CHASSISNR: WBA31CH00MCH17485

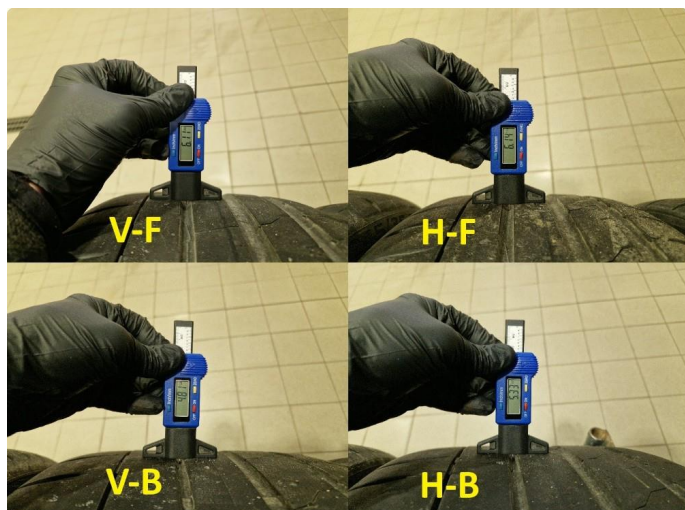
1.2 Dekkdybdemåling sommerdekk utført 17.12.2025 på km : 38.678.

| | VENSTRE FORAN | HØYRE FORAN | VENSTRE BAK | HØYRE BAK |
|---|---|---|---|---|
| MØNSTERDYBDE SOMMERDEKK (MM) | 6,1 | 6,1 | 4,8 | 5,3 |

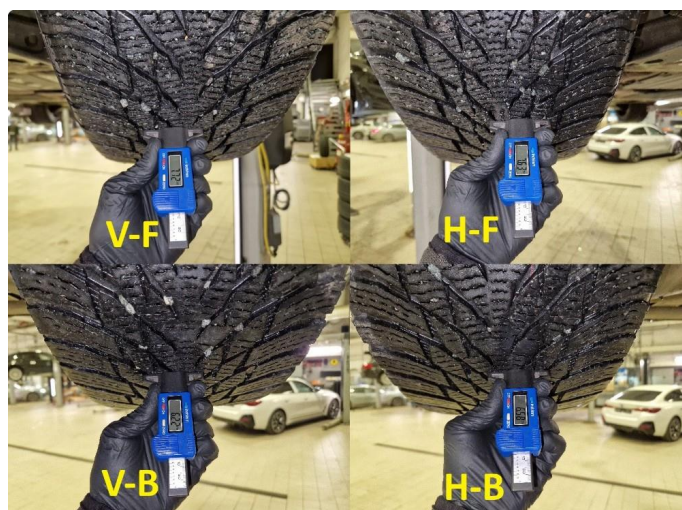
1.3 Dekkdybdemåling vinterdekk utført 17.12.2025 på km : 38.678.

| | VENSTRE FORAN | HØYRE FORAN | VENSTRE BAK | HØYRE BAK |
|---|---|---|---|---|
| MØNSTERDYBDE VINTERDEKK (MM) | 7,7 | 7,6 | 6,2 | 6,6 |

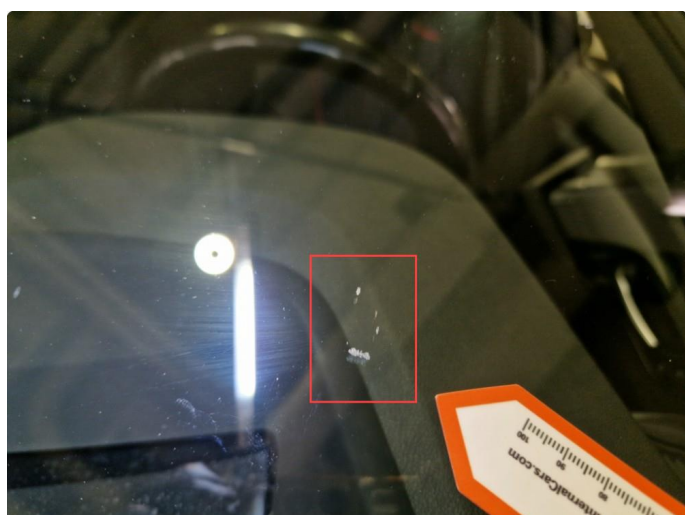
| Punkt | Beskrivelse | Plassering |
|---|---|---|
| 1.4 Frontvindu | Noen små steinsprut v-side frontrute , for små til og repareres pr. nå.<br>( Normal bruksslitasje ) | venstre - foran |

1.4 Noen små steinsprut v-side frontrute , for små til og repareres pr. nå. ( Normal bruksslitasje )

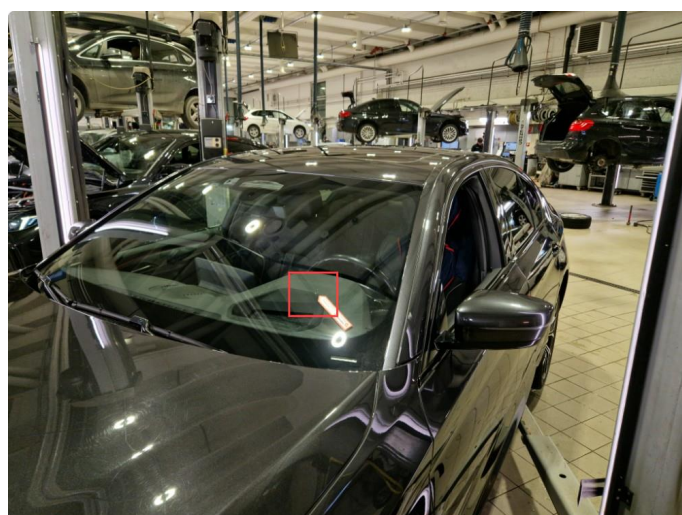
1.4 Noen små steinsprut v-side frontrute , for små til og repareres pr. nå. ( Normal bruksslitasje )

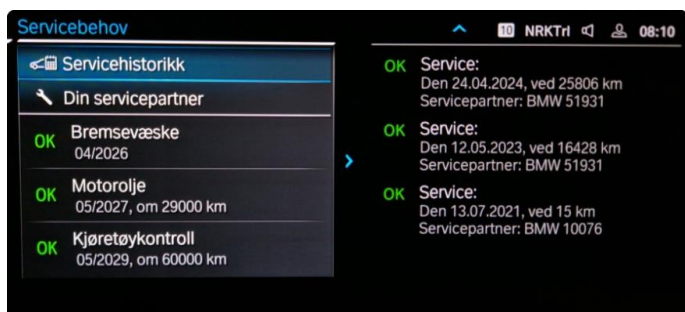
2.1 Neste service 04/2026 Bil har BSI Service Inclusive - 5 ar / 60.000 km.
