**VOLVO XC40 4WD**
**TESTDATO: 07.03.2025**
**KODE: 1659451**

<b>EF29351</b>

NBF Tilstandsrapport er utarbeidet av Norges Bilbransjeforbund og Forbrukerrådet.

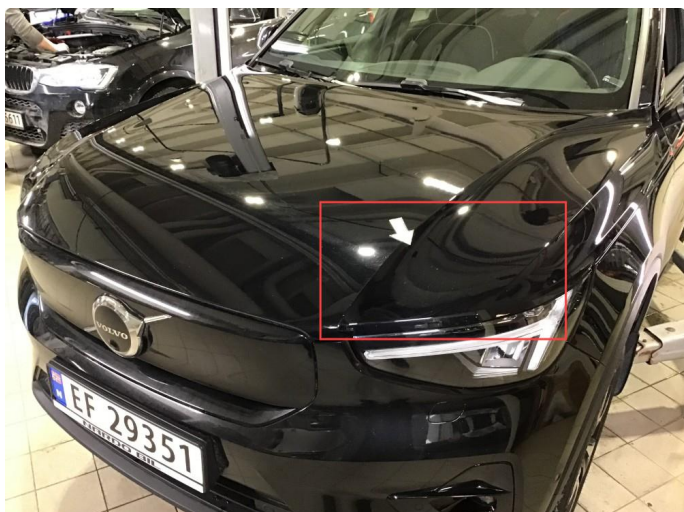
1.1 Noe steinsprut på panser, regnes som normal bruksslitasje.

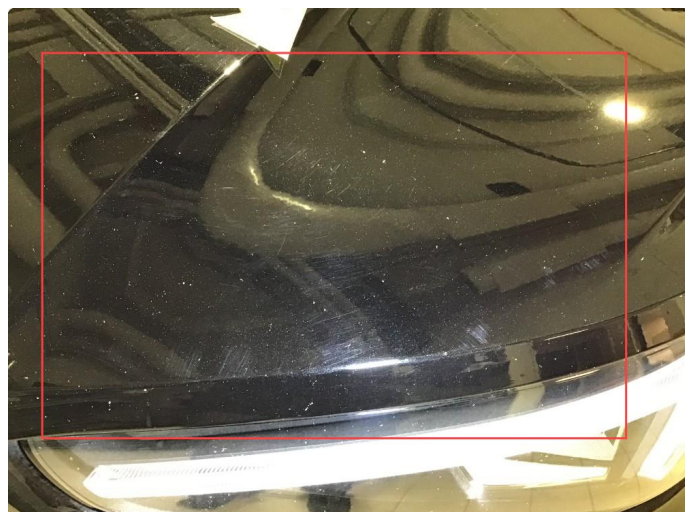
1.1 Noe steinsprut på panser, regnes som normal bruksslitasje.

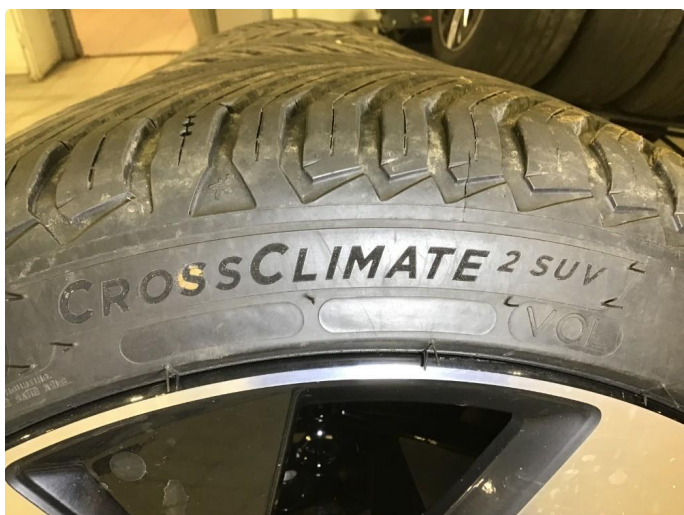
1.2 Mønsterdybde sommerdekk målt ved takst 14.02.2025, 67.538km.

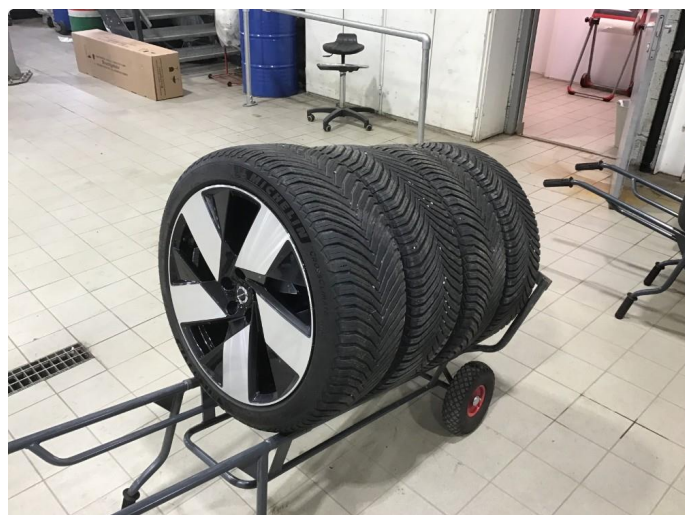
1.2 Mønsterdybde sommerdekk målt ved takst 14.02.2025, 67.538km.

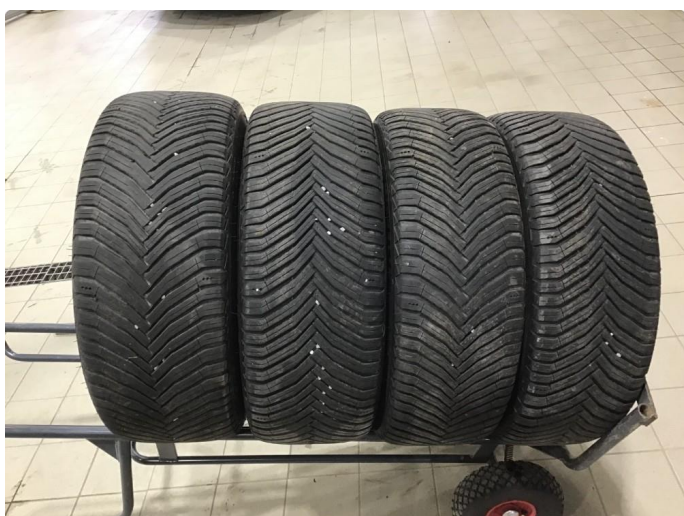
1.2 Mønsterdybde sommerdekk målt ved takst 14.02.2025, 67.538km.

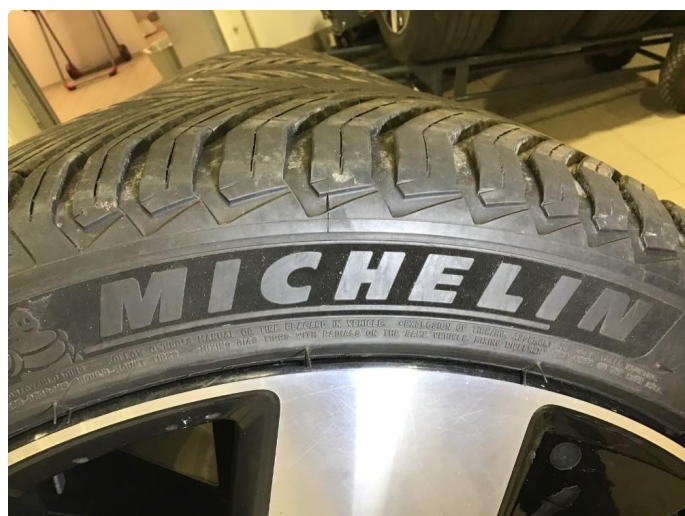
1.2 Mønsterdybde sommerdekk målt ved takst 14.02.2025, 67.538km.

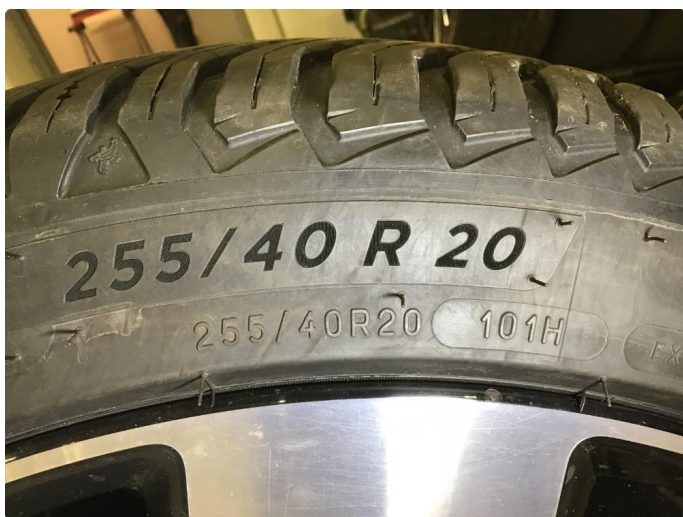
1.2 Mønsterdybde sommerdekk målt ved takst 14.02.2025, 67.538km.

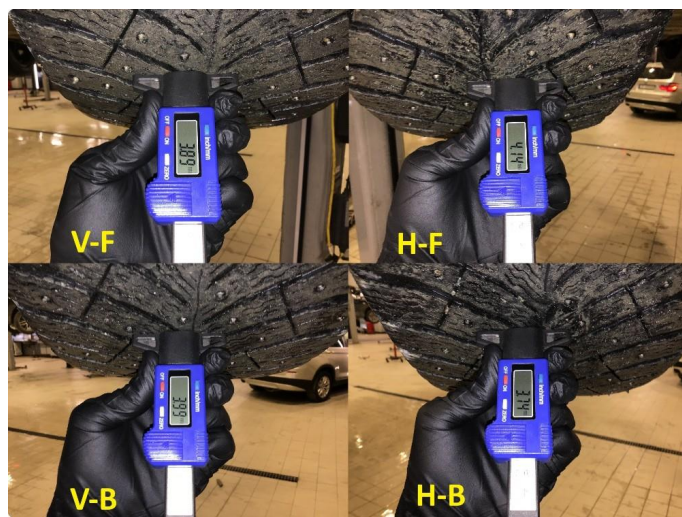
1.3 Mønsterdybde vinterdekk målt ved takst 14.02.2025, 67.538km. Nye piggfriedekkk påsatt etter takst.

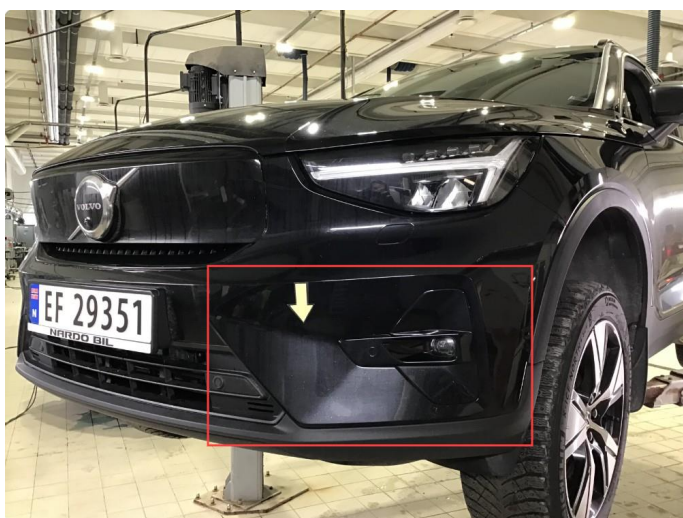
1.4 Noe steinsprut frontfanger, regnes som normal bruksslitasje.

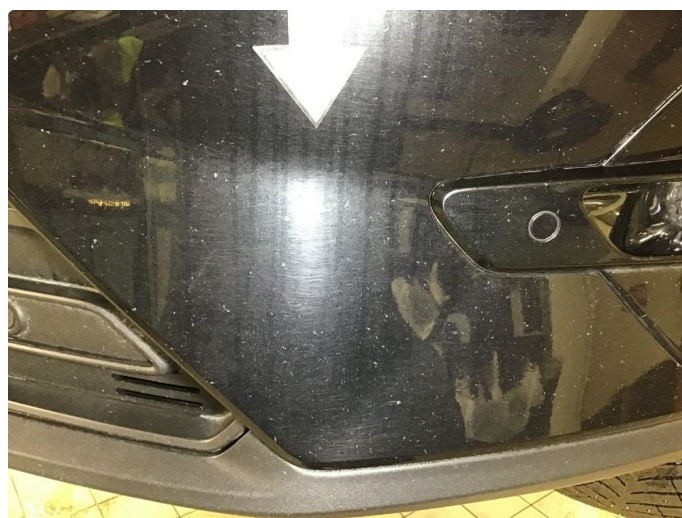
1.4 Noe steinsprut frontfanger, regnes som normal bruksslitasje.

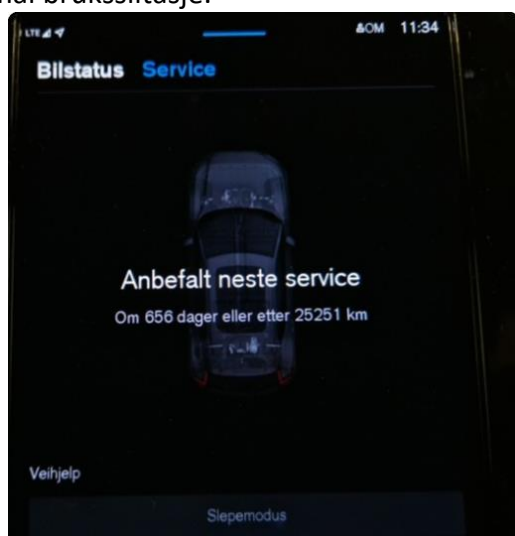
2.1 Neste service om 656 dager /25.251km, regnet fra takstdato og kilometerstand ved takst.
