BMW I I3 2WD

TESTDATO: 09.11.2025

EK74822

NBF Tilstandsrapport er utarbeidet av Norges Bilbransjeforbund og Forbrukerrådet.

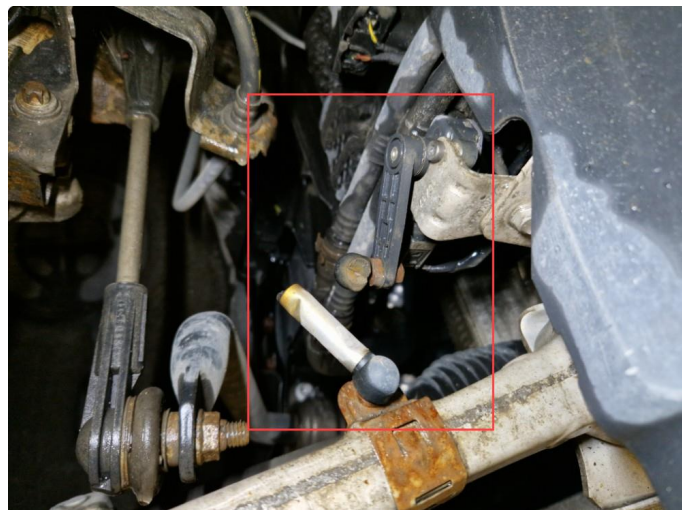
| Punkt | Beskrivelse | Plassering |
|---|---|---|
| 2.1 Sensor | Skadet stag til nivåsensor v-fram. | venstre foran |

2.1 Skadet stag til nivåsensor v-fram.

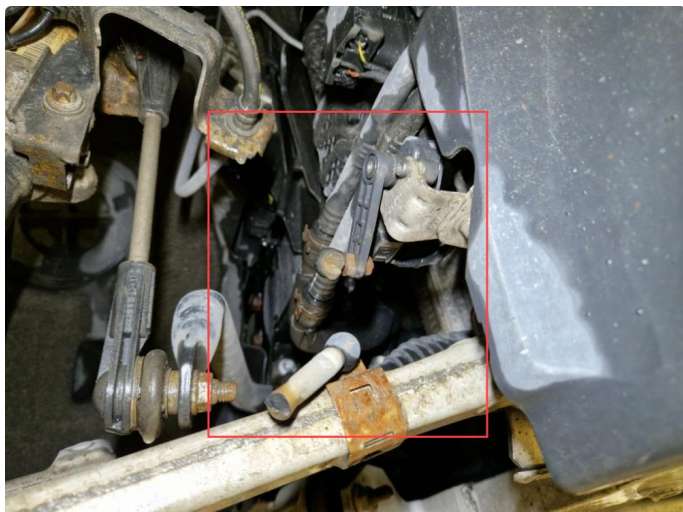
2.1 Skadet stag til nivåsensor v-fram.

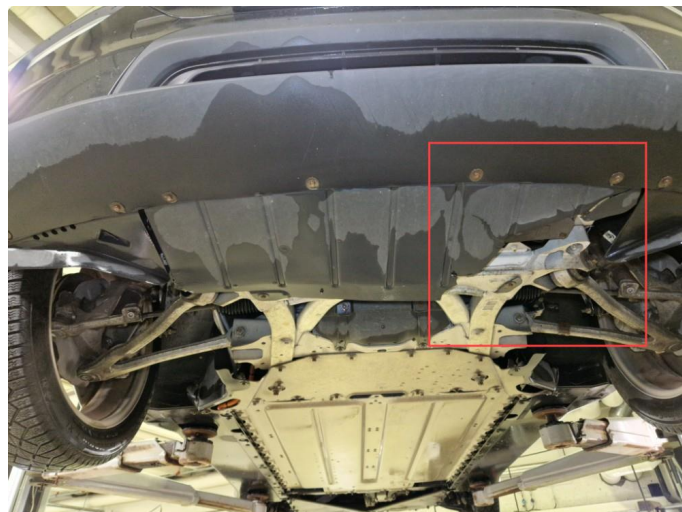
| Punkt | Beskrivelse | Plassering |
|---|---|---|
| 3.1 Under bil | Skadet fremre midtre beskyttelsesplate. | foran - midten |

3.1 Skadet fremre midtre beskyttelsesplate.

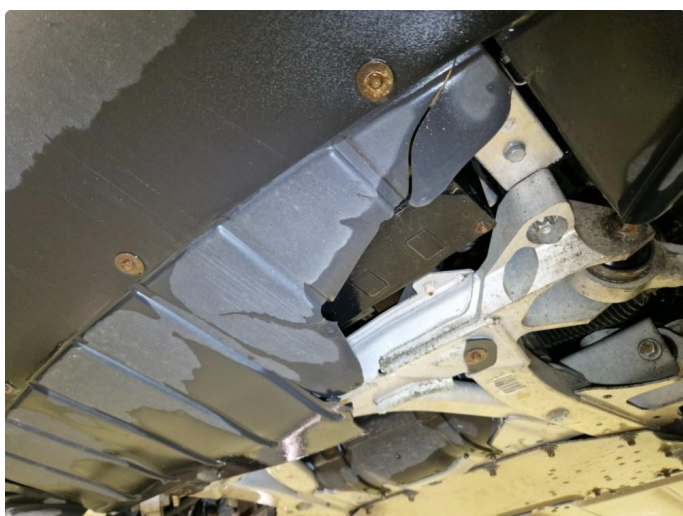
3.1 Skadet fremre midtre beskyttelsesplate.

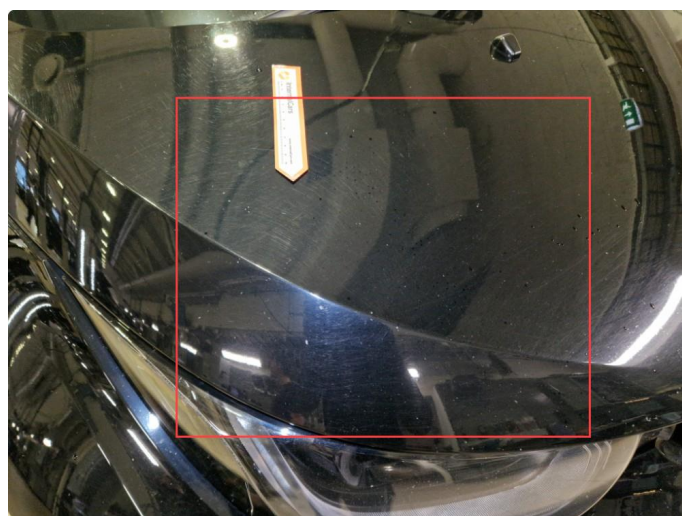
| Punkt | Beskrivelse | Plassering |
|---|---|---|
| 3.2 Panser | Steinsprut panser. | foran |

3.2 Steinsprut panser.

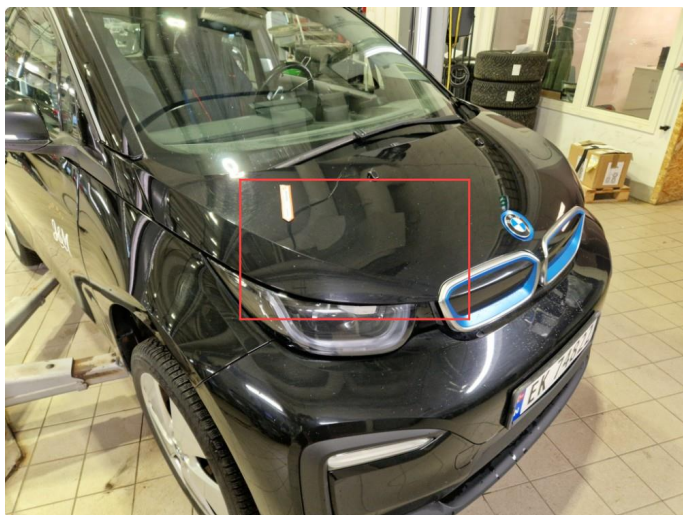
3.2 Steinsprut panser.

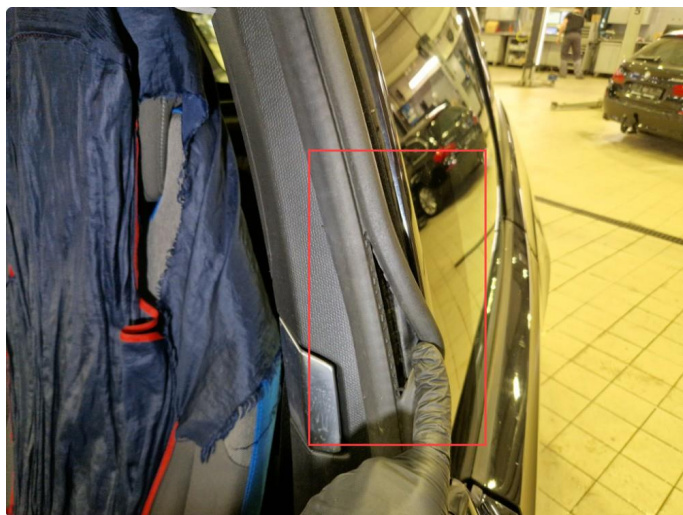
| Punkt | Beskrivelse | Plassering |
|---|---|---|
| 3.3 Dører | Løs list. | venstre bak |

3.3 Løs list.

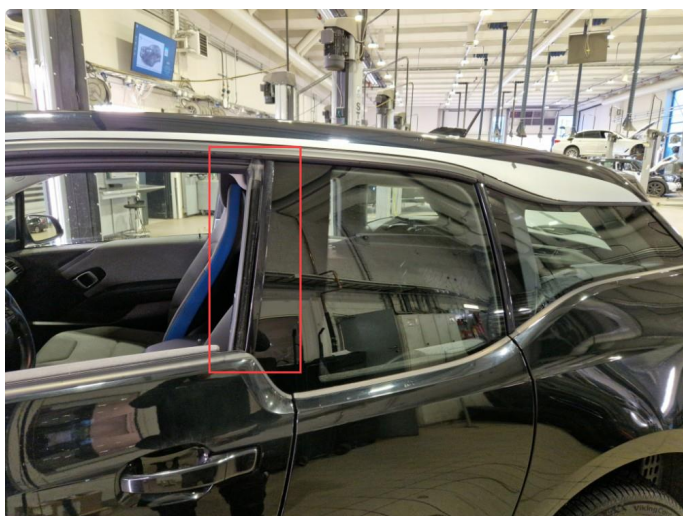
3.3 Løs list.

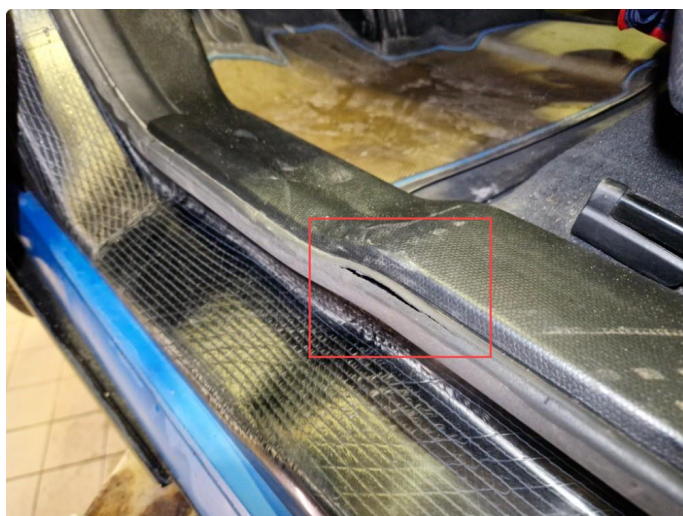
| Punkt | Beskrivelse | Plassering |
|---|---|---|
| 3.4 Dører | Skadede lister. | venstre |

3.4 Skadede lister.

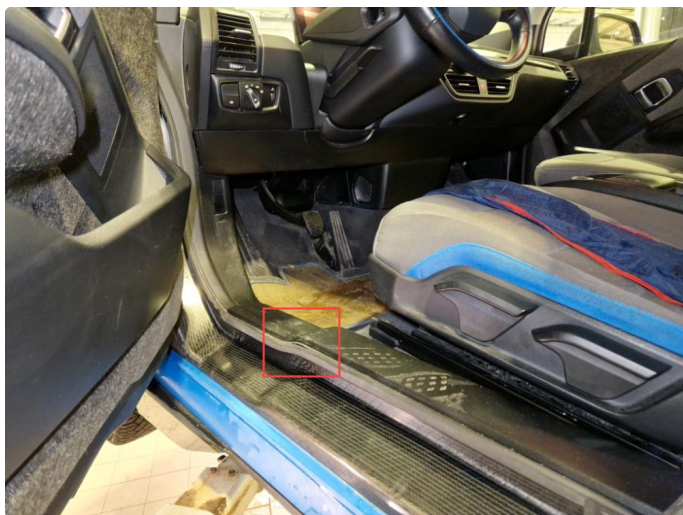
3.4 Skadede lister.

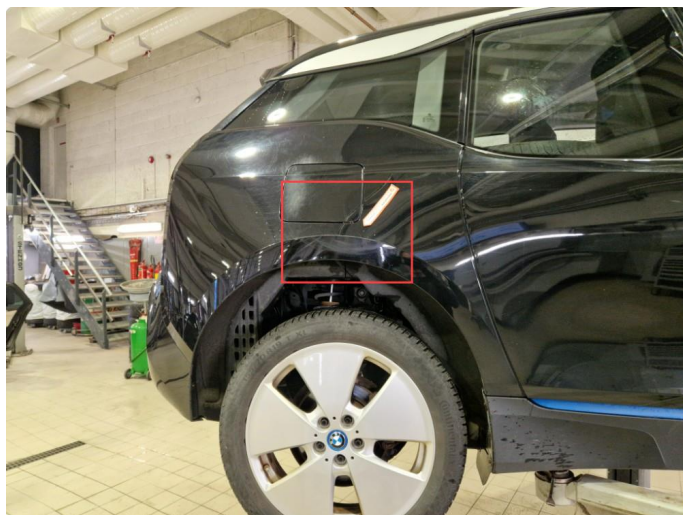
| Punkt | Beskrivelse | Plassering |
|---|---|---|
| 3.5 Skjermer | Riper. | høyre bak |

3.5 Riper.

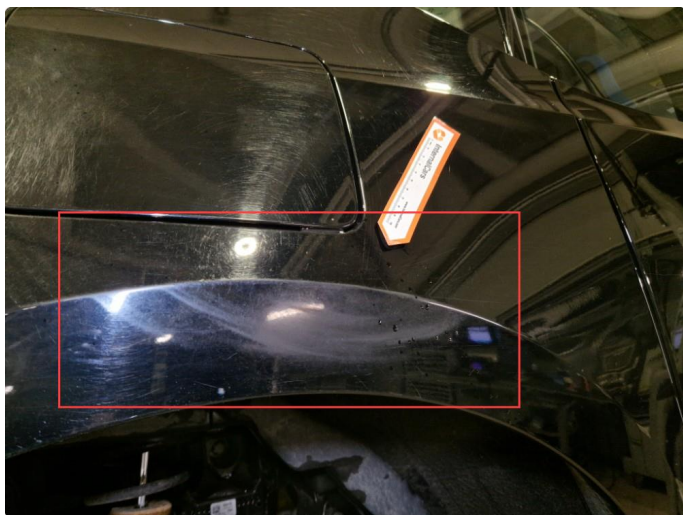
3.5 Riper.

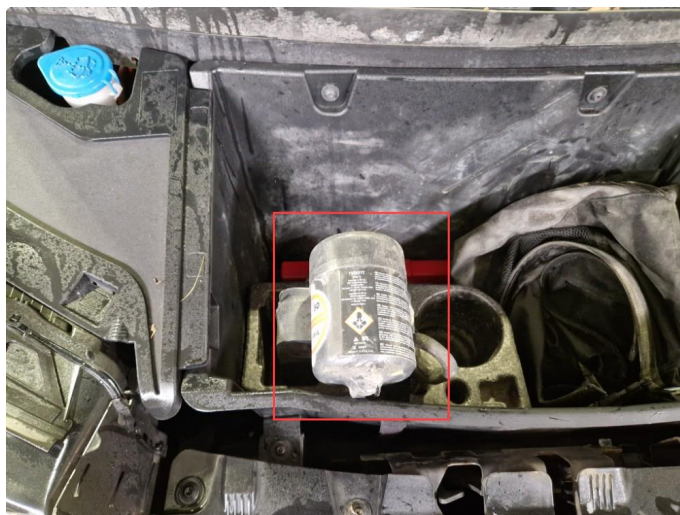
| Punkt | Beskrivelse | Plassering |
|---|---|---|
| 3.6 Verktøy/nødutstyr | dekkettemiddel utgått på dato. | |

3.6 Dekktettemiddel utgått på dato.

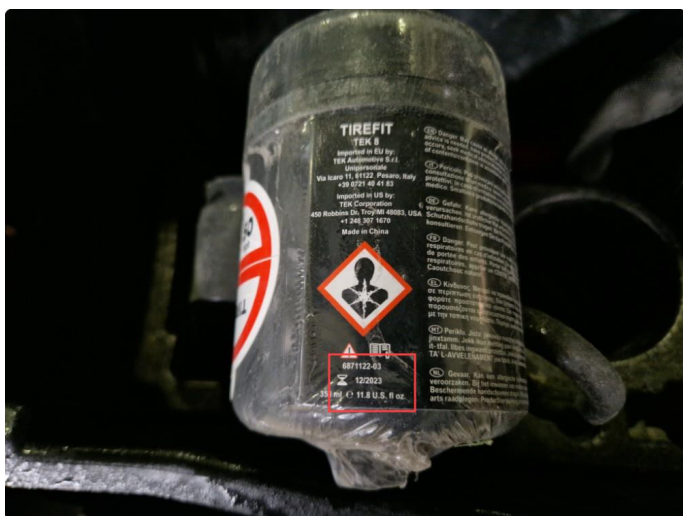
3.6 Dekktettemiddel utgått på dato.

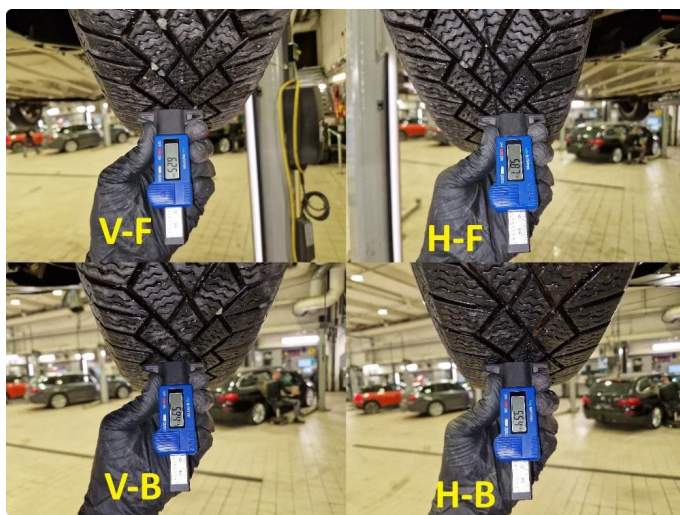
| Punkt | Beskrivelse | Plassering |
|---|---|---|
| 3.8 Dekk/Felger | Mønsterdybde vinterdekk målt ved takst 23.10.2025, 175.261km. | |

3.8 Mønsterdybde vinterdekk målt ved takst 23.10.2025, 175.261km.

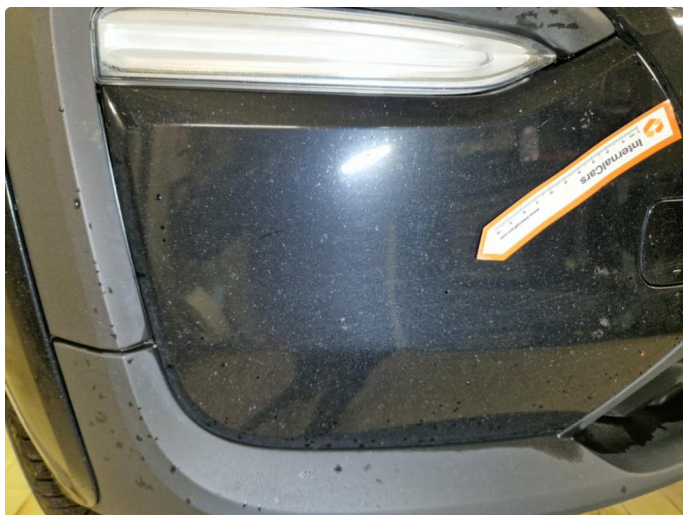
| Punkt | Beskrivelse | Plassering |
|---|---|---|
| 3.9 Støtfanger | Steinsprut fremfanger. | foran |

3.9 Steinsprut fremfanger.

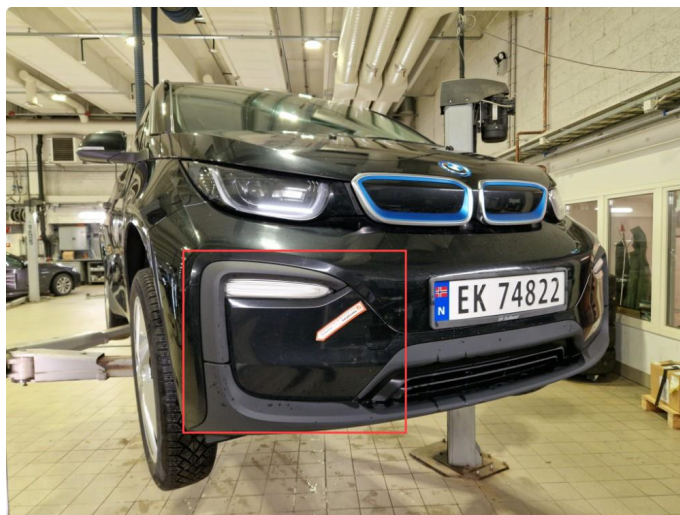
3.9 Steinsprut fremfanger.

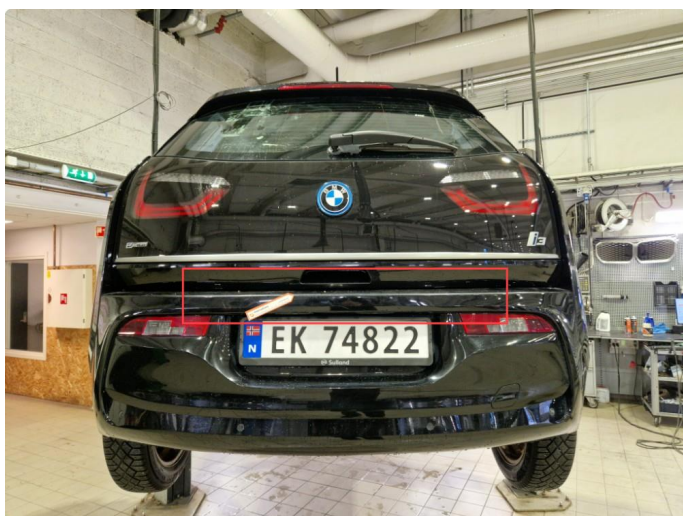
| Punkt | Beskrivelse | Plassering |
|---|---|---|
| 3.10 Støtfanger | Bruksmerker innlastingssone. | bak |

3.10 Bruksmerker innlastingsone.

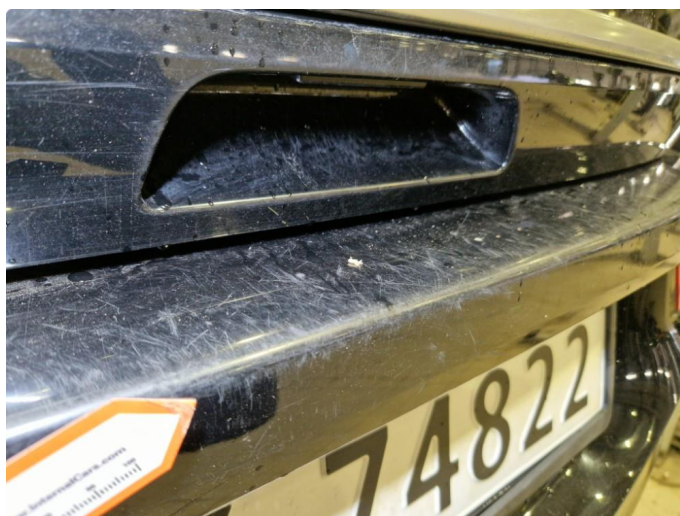
3.10 Bruksmerker innlastingsone.

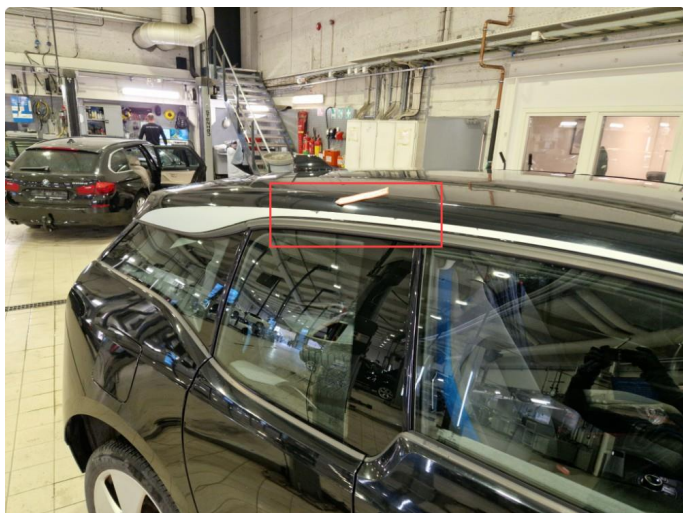
| Punkt | Beskrivelse | Plassering |
|---|---|---|
| 3.11 Tak | Skadet dekor h+v side ved tak. | venstre - høyre |

3.11 Skadet dekor h+v side ved tak.

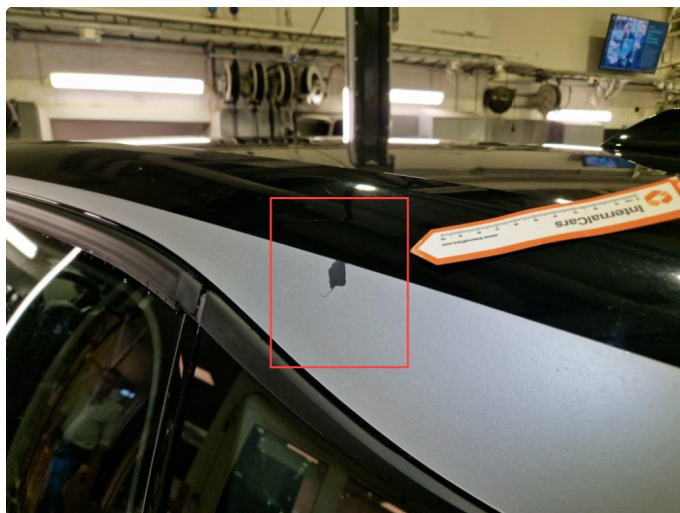
3.11 Skadet dekor h+v side ved tak.

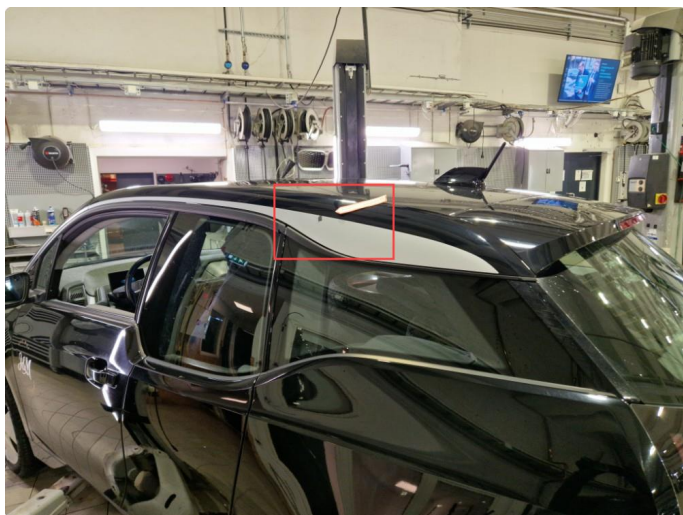
3.11 Skadet dekor h+v side ved tak.

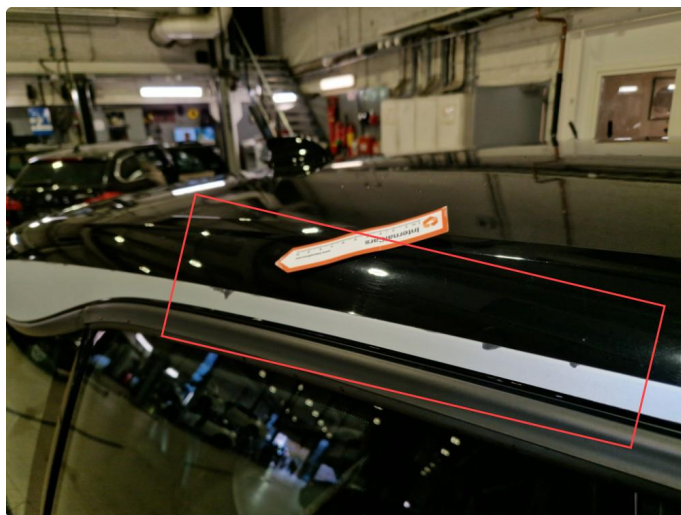
3.11 Skadet dekor h+v side ved tak.

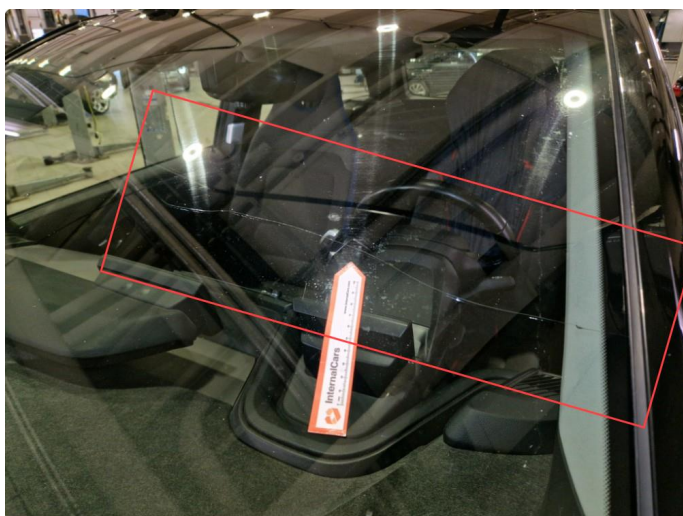
| Punkt | Beskrivelse | Plassering |
|---|---|---|
| 3.12 Frontvindu | sprekk i frontrute. | venstre - foran |

3.12 Sprekk i frontrute.

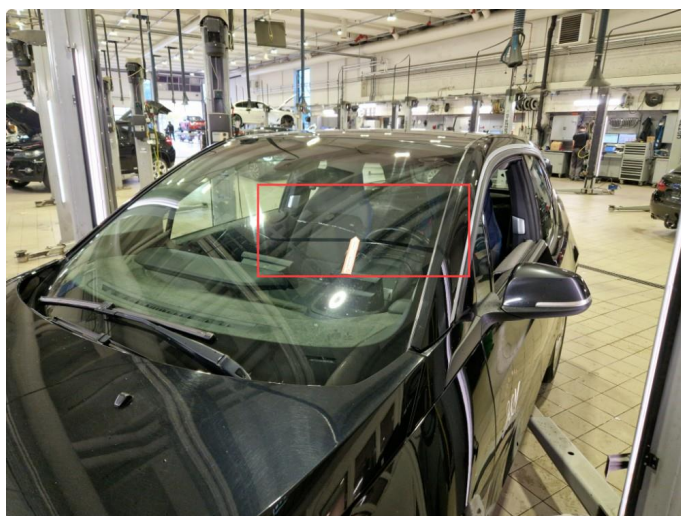
3.12 Sprekk i frontrute.

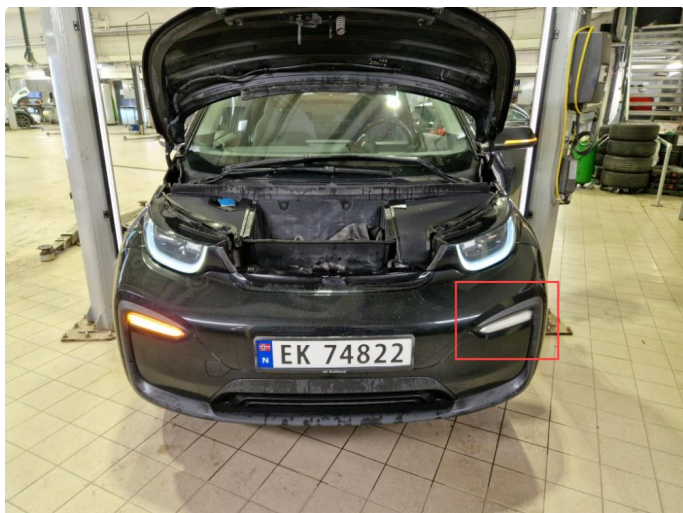
| Punkt | Beskrivelse | Plassering |
|---|---|---|
| 4.1 Retningslys | Defekt blinklykt i frontfanger v-side. | venstre foran |

4.1 Defekt blinklykt i frontfanger v-side.

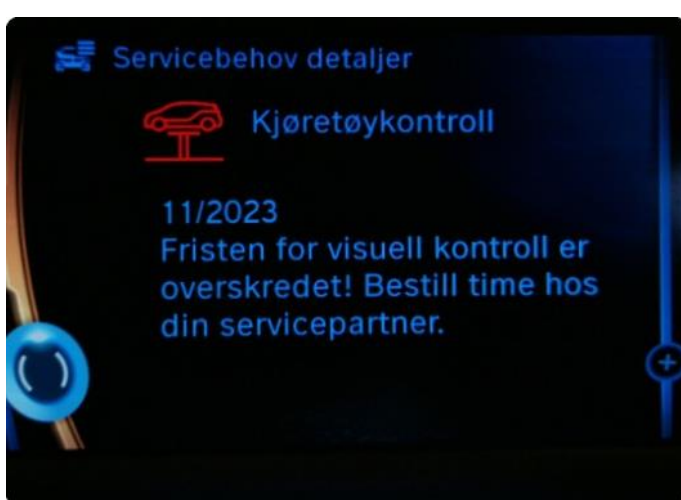
| Punkt | Beskrivelse | Plassering |
|---|---|---|
| 5.1 Service | varsler service | |

5.1 Varsler service

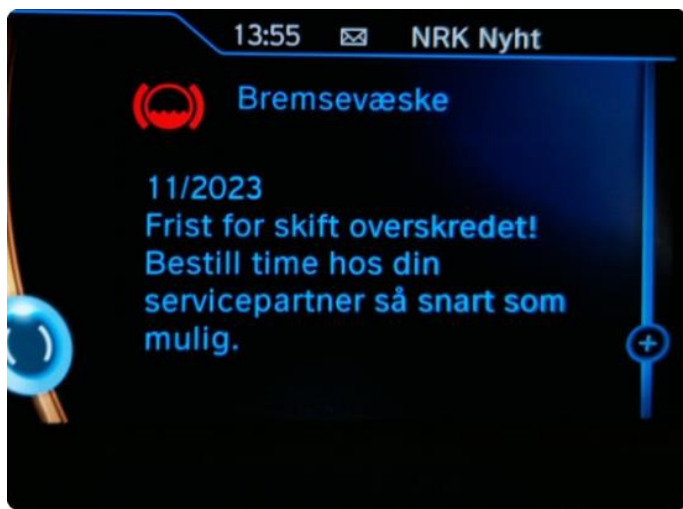
5.1 Varsler service

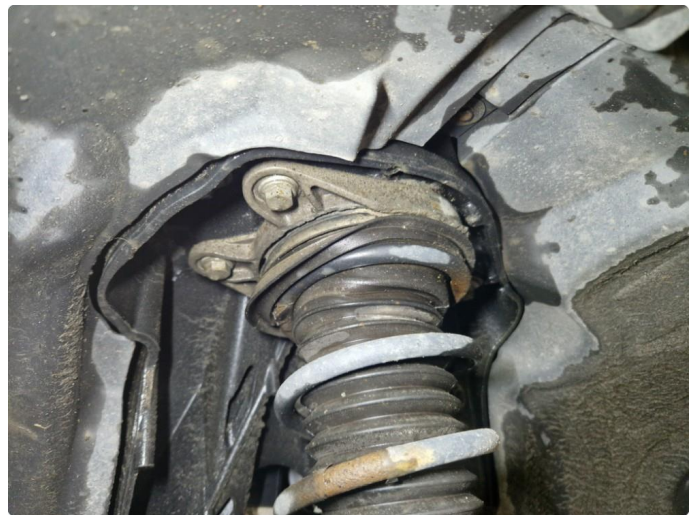
| Punkt | Beskrivelse | Plassering |
|---|---|---|
| 6.1 Fjærer/støtdemper | fjærbeinslager slitt/defekt | venstre - høyre - foran |

6.1 Fjærbeinslager slitt/defekt

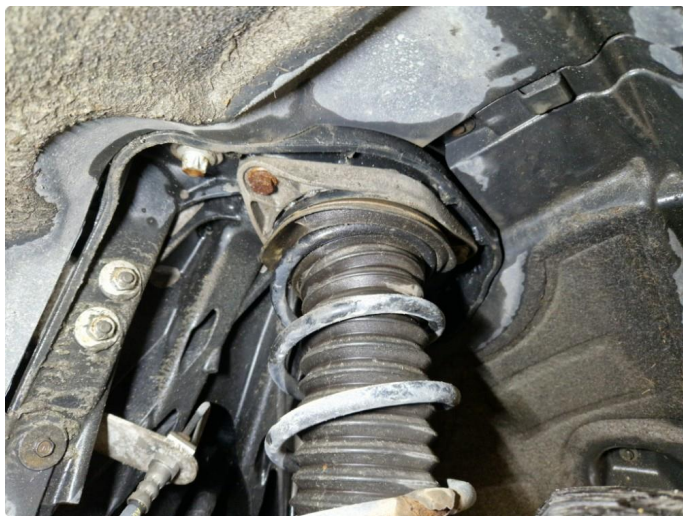
6.1 Fjærbeinslager slitt/defekt

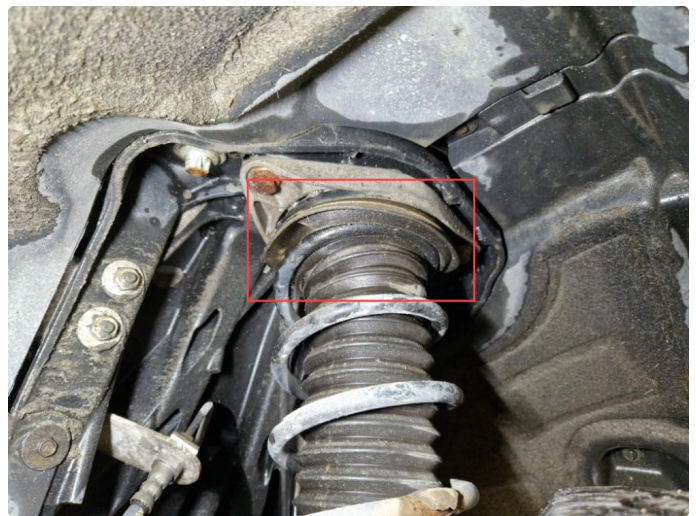
| Punkt | Beskrivelse | Plassering |
|---|---|---|
| 6.2 Fjærer/støtdemper | støvmansjett defekt | venstre - høyre - foran |

6.2 Støvmansjett defekt

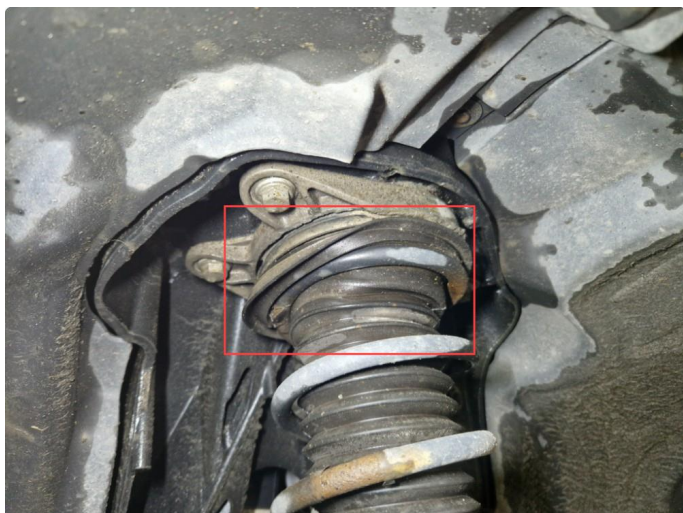
6.2 Støvmansjett defekt

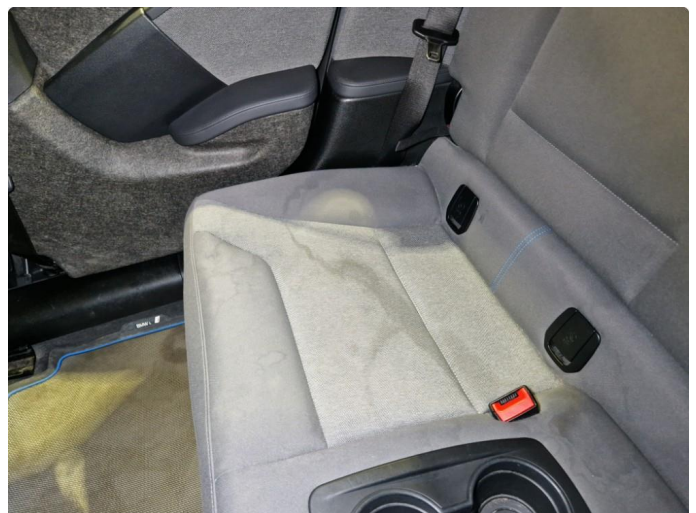
| Punkt | Beskrivelse | Plassering |
|---|---|---|
| 7.1 Seter | misfarget | alle |

7.1 Misfarget

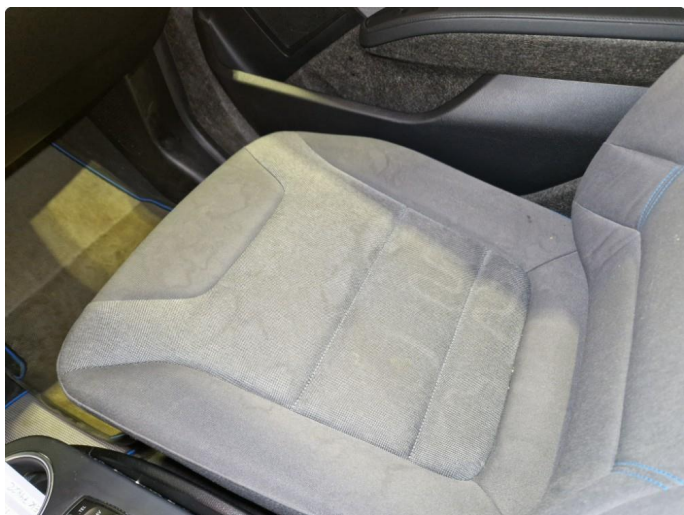
7.1 Misfarget

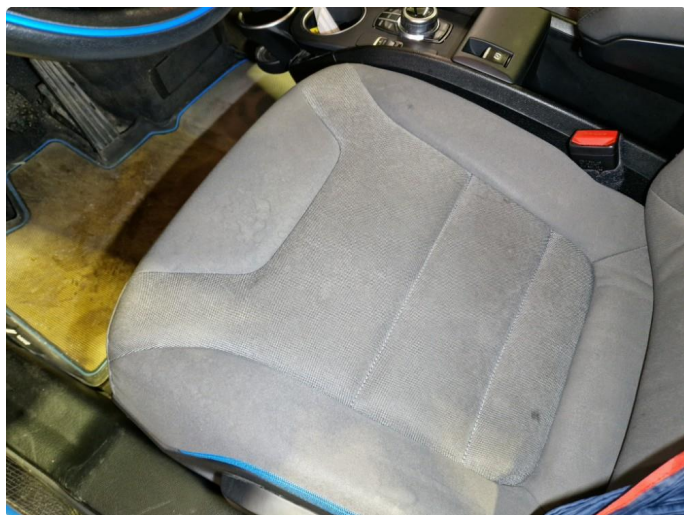
7.1 Misfarget
