HYUNDAI IONIQ5 4WD
TESTDATO: 11.03.2025
KODE: 1662084

CHASSISNR: KMHKR81CPNU019007	BRUKTIMPORT: Nei
KJØRETØY: Personbil	FRIST FOR PKK: 24.09.2025

NBF Tilstandsrapport er utarbeidet av Norges Bilbransjeforbund og Forbrukerrådet.

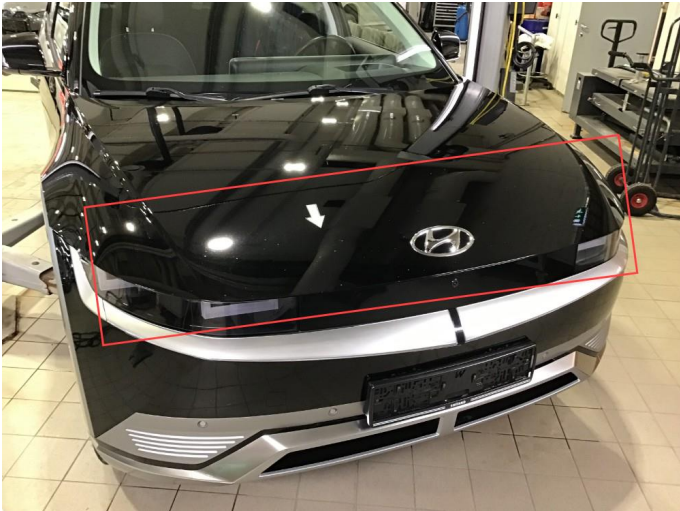
1.1 Noe steinsprut på panser.

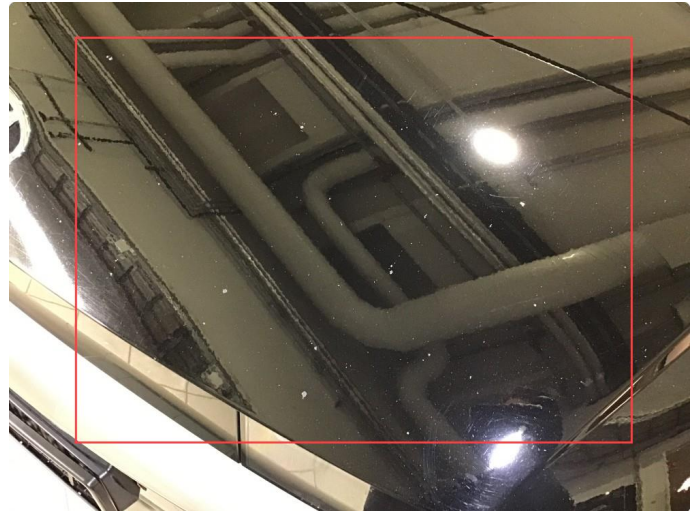
1.1 Noe steinsprut på panser.

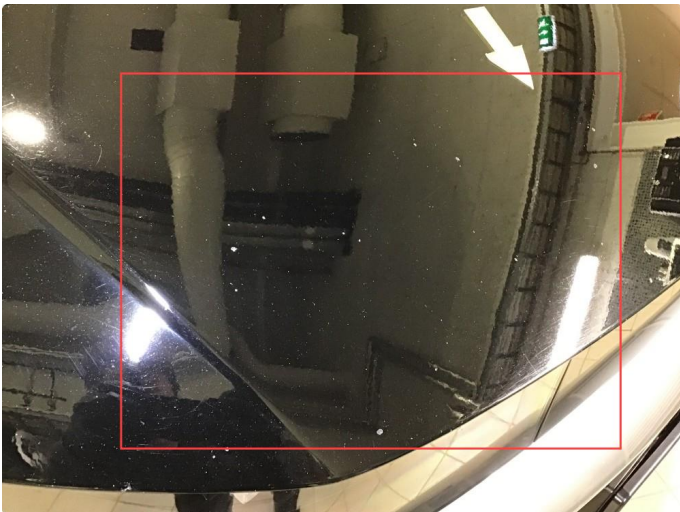
1.1 Noe steinsprut på panser.

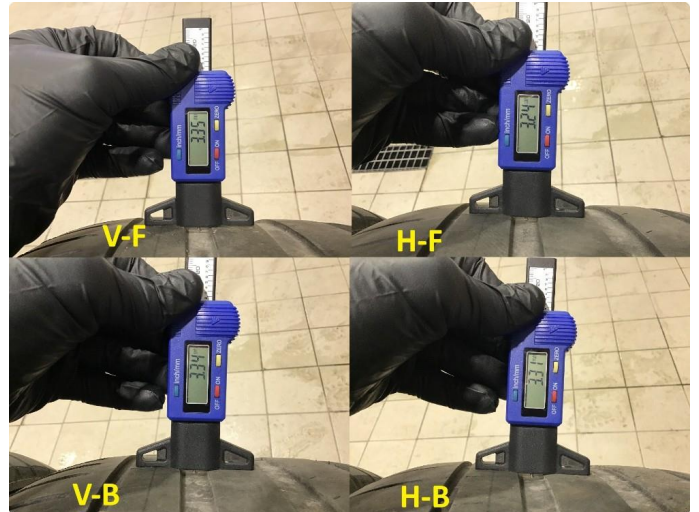
1.2 Mønsterdybde sommerdekk målt ved takst 10.03.2025, 88.349km.

VENSTRE FORAN	HØYRE FORAN	VENSTRE BAK	HØYRE BAK
MØNSTERDYBDE SOMMERDEKK (MM)	3,3	3,2	3,3	3,3
MØNSTERDYBDE VINTERDEKK (MM)	4,7	5,1	5,1	4,6
BREMSESKIVER (MM)	29	29	19,5	19,5
BREMSEKLOSSER (MM)	8	8	10	10

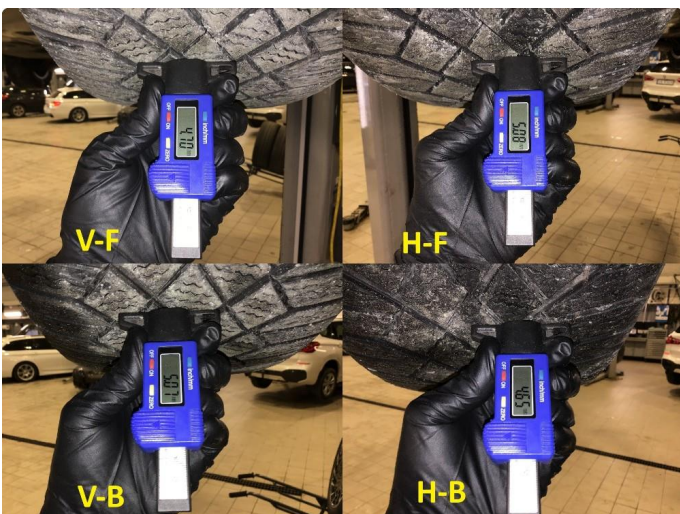
1.3 Mønsterdybde vinterdekk målt ved takst 10.03.2025, 88.349km.

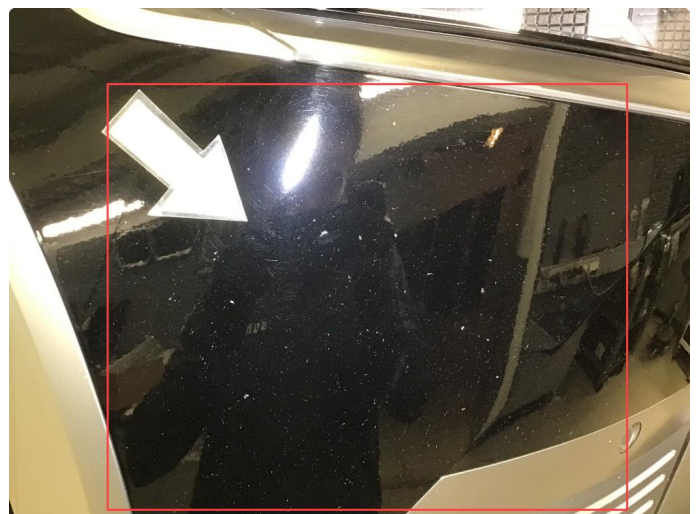
1.4 Noe steinsprut på frontfanger.

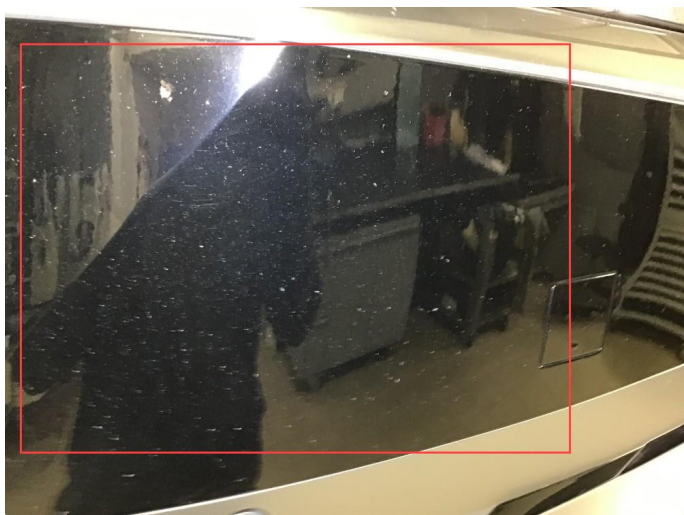
1.4 Noe steinsprut på frontfanger.

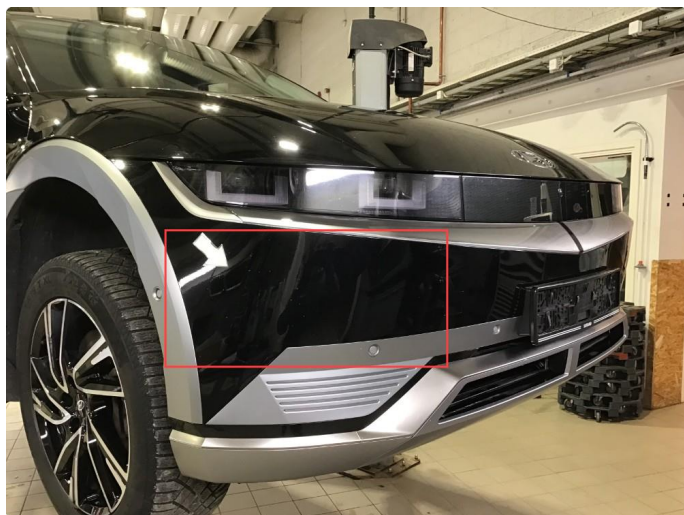
1.4 Noe steinsprut på frontfanger.

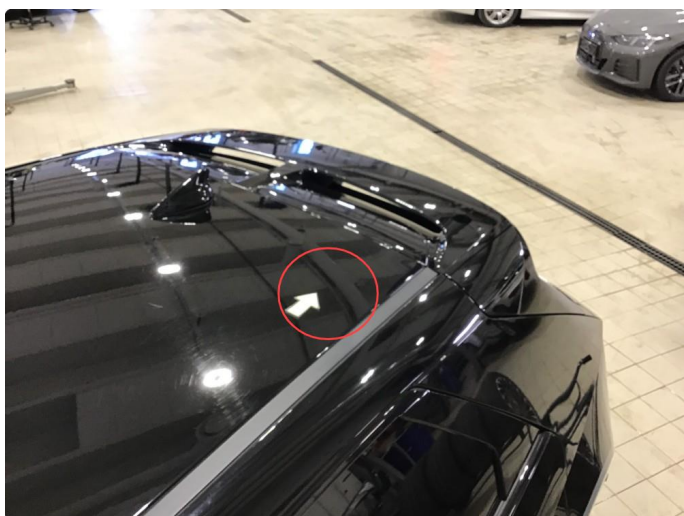
1.5 Steinsprut h-fremre del tak + bulk v -bakre del.

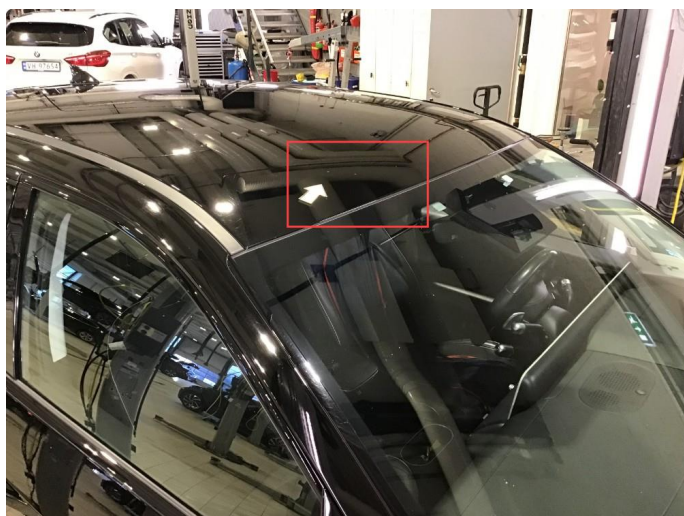
1.5 Steinsprut h-fremre del tak + bulk v -bakre del.

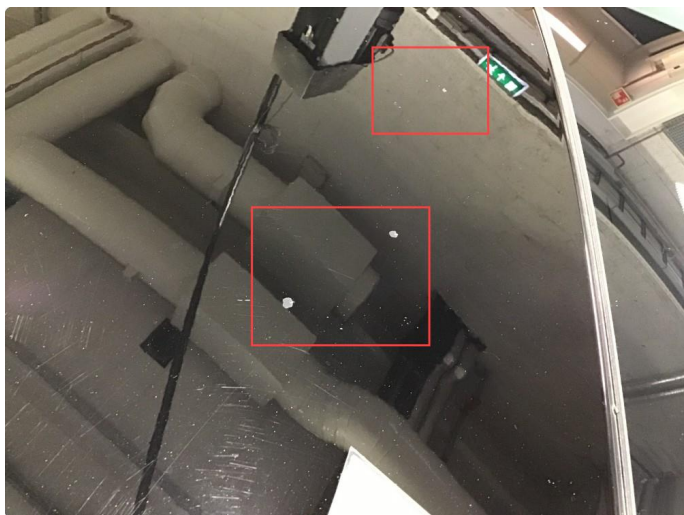
1.5 Steinsprut h-fremre del tak + bulk v -bakre del.

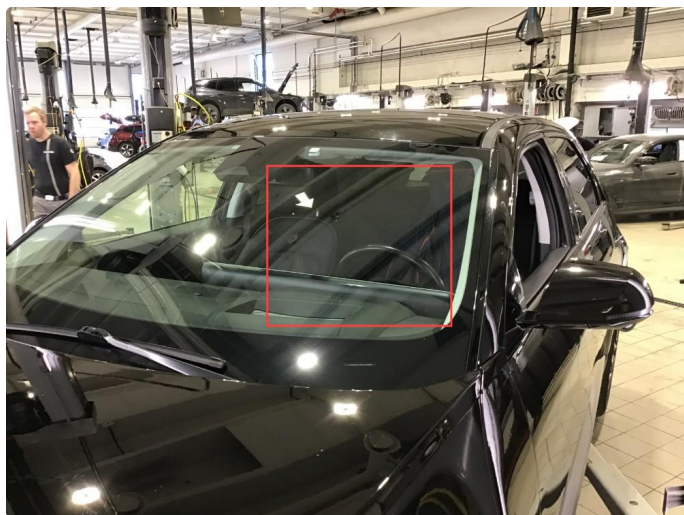
1.6 Flere små steinsprut steinsprut frontrute , for små til og repareres.
