**VOLKSWAGEN TIGUAN 190 HK AUTOMAT 4WD**
**TESTDATO: 05.07.2024**
**KODE: 1455808**

<b>VJ19760</b>	<b>99 406 KM</b>	<b>26.03.2020</b> Førstegang registrert	<b>Diesel</b>
----------------	------------------	--	---------------

NBF Tilstandsrapport er utarbeidet av Norges Bilbransjeforbund og Forbrukerrådet.

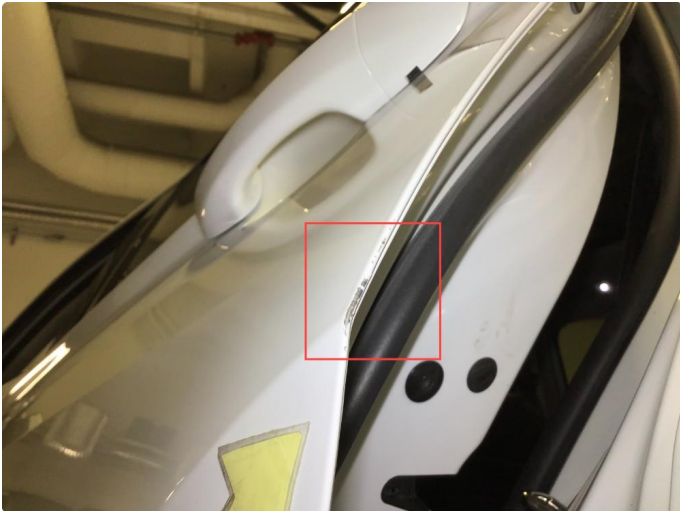
1.1 Liten p-bulk v-bakdør , normal bruksslitasje .

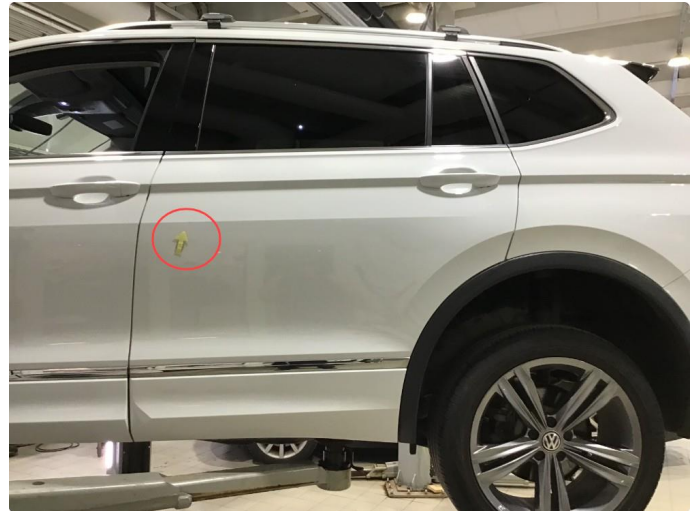
1.1 Liten p-bulk v-bakdør , normal bruksslitasje .

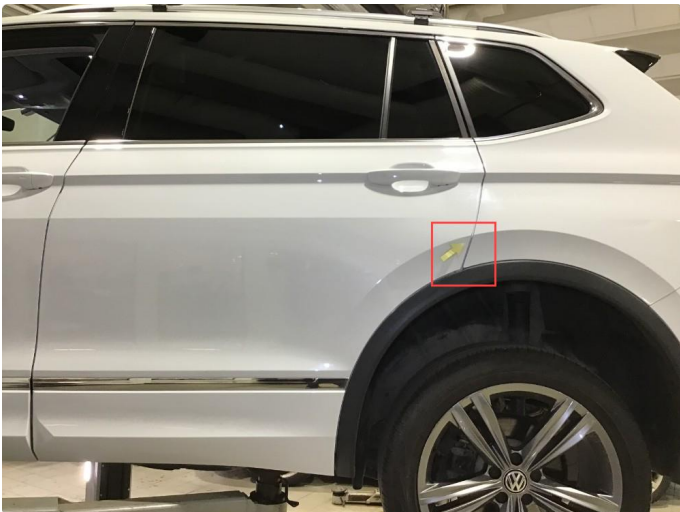
1.1 Liten p-bulk v-bakdør , normal bruksslitasje .

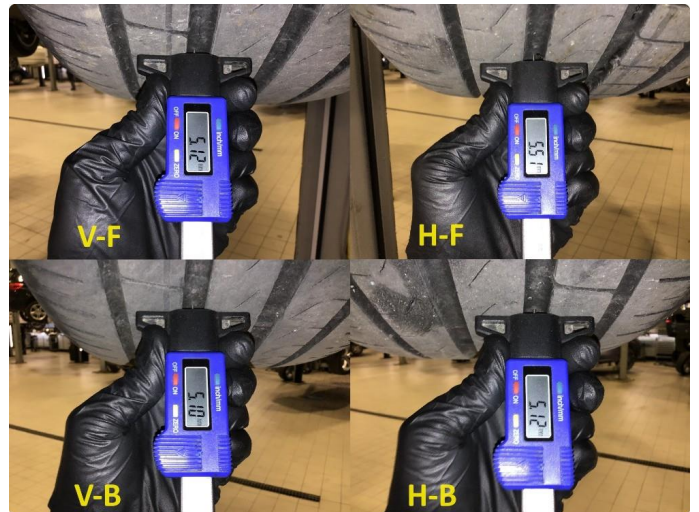
1.2 Dekkdybdemåling sommerdekk utført 29.05.2024 , 99406 km .

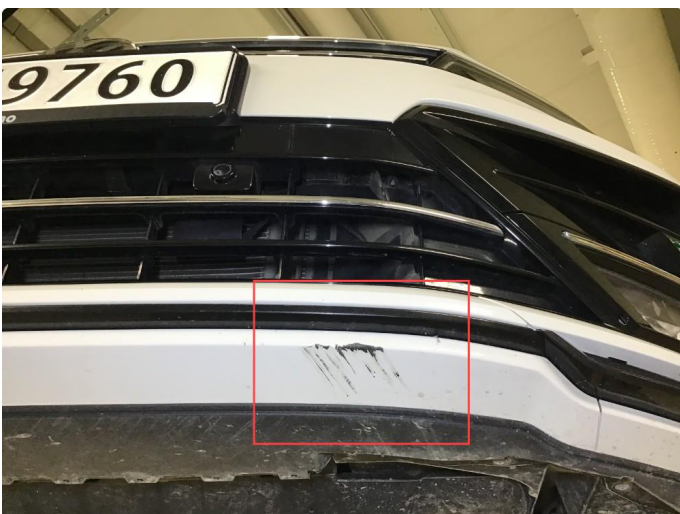
1.3 Skrubbskader underkant , normal bruksslitasje.

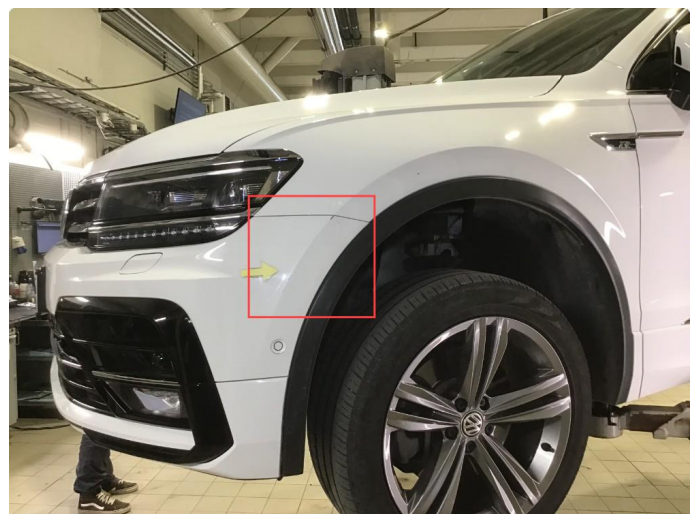
1.4 Lakksår v-side frontfanger , normal bruksslitasje .

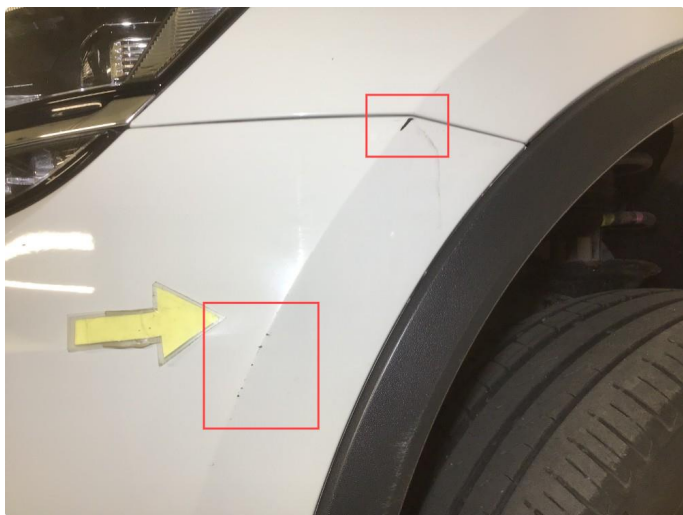
1.4 Lakksår v-side frontfanger , normal bruksslitasje .

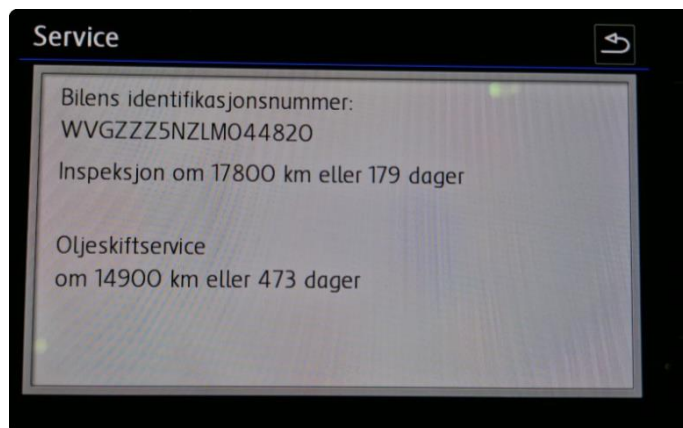
2.1 Neste service 14.900 km / 179 dager
