POLESTAR POLESTAR 2 4WD

TESTDATO: 29.09.2025

CHASSISNR: LPSVSEDEEML018523

NBF Tilstandsrapport er utarbeidet av Norges Bilbransjeforbund og Forbrukerrådet.

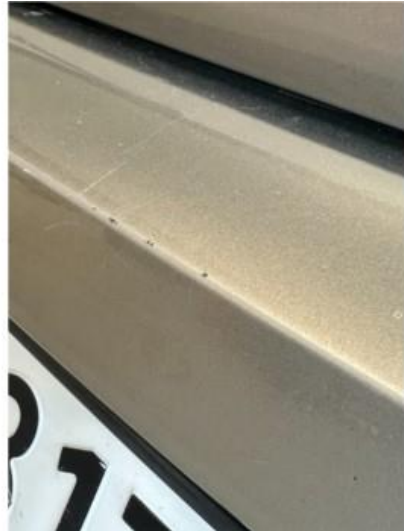
| Punkt | | Beskrivelse | Plassering |
|---|---|---|---|
| 1.3 | Støtfanger | Noen små hakk i lastesone fanger bak. Lakkeres forenklet | |

1.3 Noen små hakk i lastesone fanger bak.  
Lakkeres forenklet

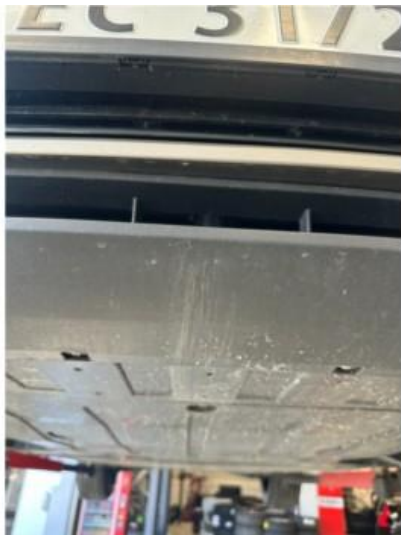
| Punkt | | Beskrivelse | Plassering |
|---|---|---|---|
| 1.4 | Støtfanger | Litt oppripet på underside av fanger foran | |

1.4 Litt oppripet på underside av fanger foran
