**VOLVO XC40 2WD**
**TESTDATO: 03.03.2025**
**KODE: 165587**

| <b>EE13769</b> | <b>45 301 KM</b> | <b>02.06.2022</b><br>Førstegang registrert | <b>Elektrisk</b> |

NBF Tilstandsrapport er utarbeidet av Norges Bilbransjeforbund og Forbrukerrådet.

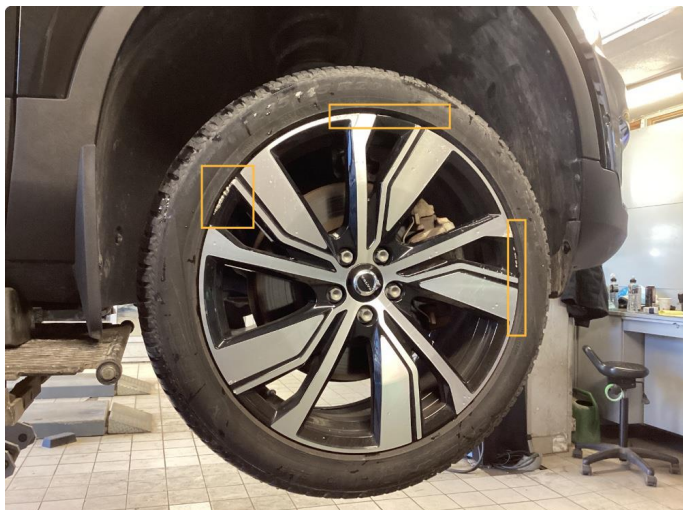
| Punkt | Beskrivelse | Plassering |
|---|---|---|
| 1.1 | Dekk/Felger | kantkjørt felg (Repareres) |

1.1 Kantkjørt felg (Repareres)

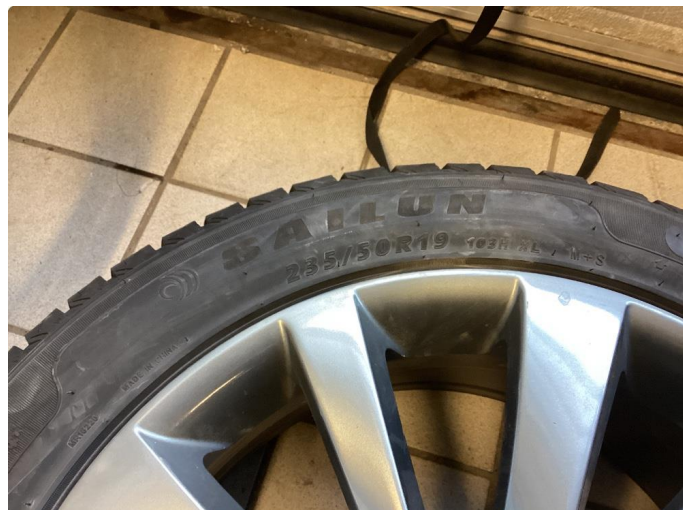
| Punkt | Beskrivelse | Plassering |
|---|---|---|
| 1.2 | Dekk/Felger | for lite mønsterdybde vinterdekk 2 stk (Byttes) |

1.2 For lite mønsterdybde vinterdekk 2 stk (Byttes)

| | <b>VENSTRE FORAN</b> | <b>HØYRE FORAN</b> | <b>VENSTRE BAK</b> | <b>HØYRE BAK</b> |
|---|---|---|---|---|
| <b>MØNSTERDYBDE VINTERDEKK (MM)</b> | 4 | 4 | 8 | 8 |

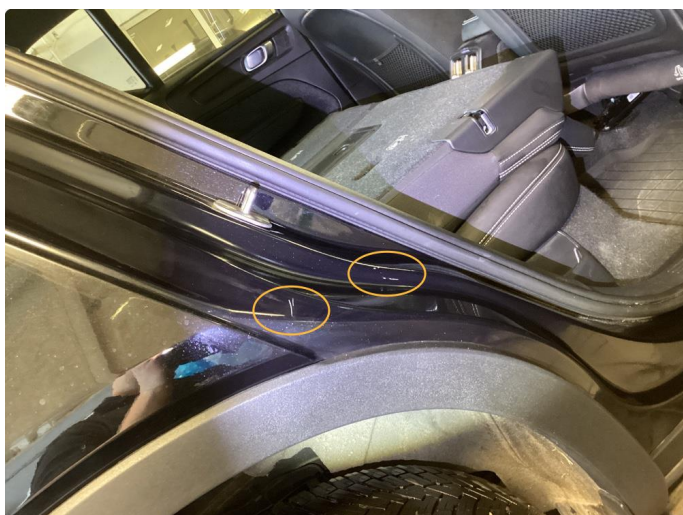
| Punkt | Beskrivelse | Plassering |
|---|---|---|
| 1.3 | Terskler/innlastningssone | riper (Repareres) |

1.3 Riper (Repareres)

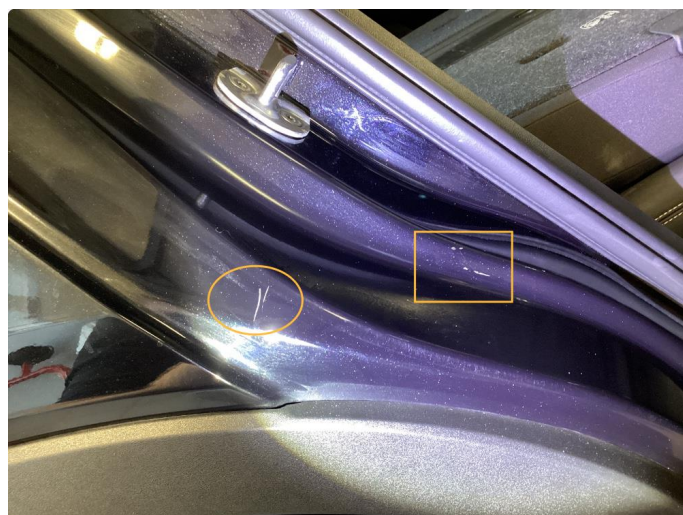
1.3 Riper (Repareres)

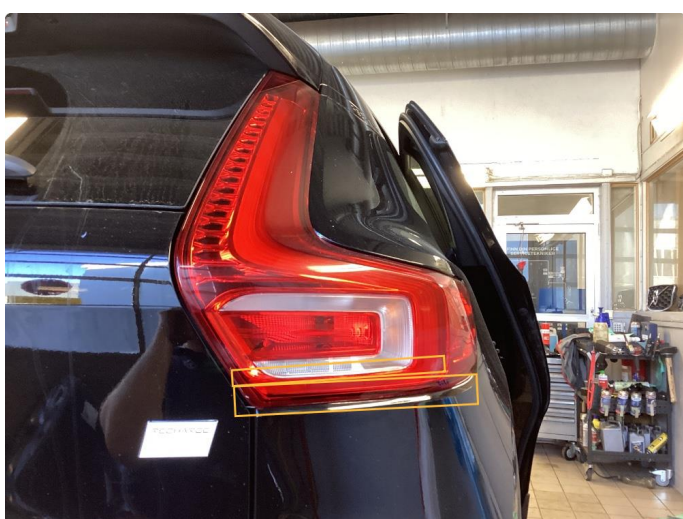
| Punkt | Beskrivelse | Plassering |
|---|---|---|
| 2.1 | Lys bak | krakelering i plast (Repareres) |

2.1 Krakelering i plast (Repareres)

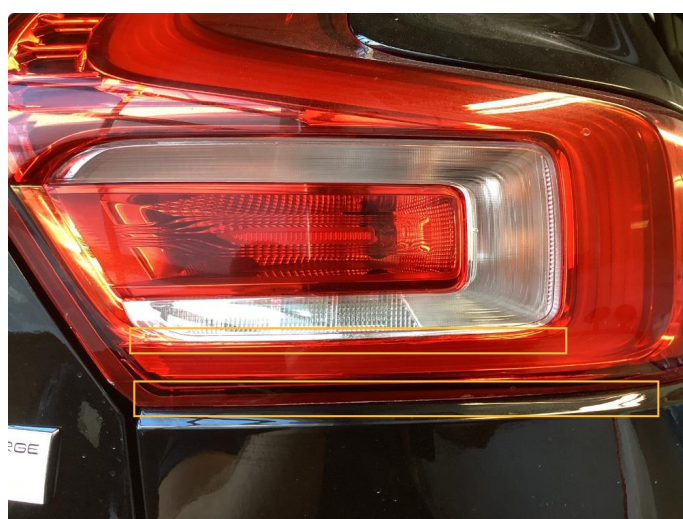
2.1 Krakelering i plast (Repareres)

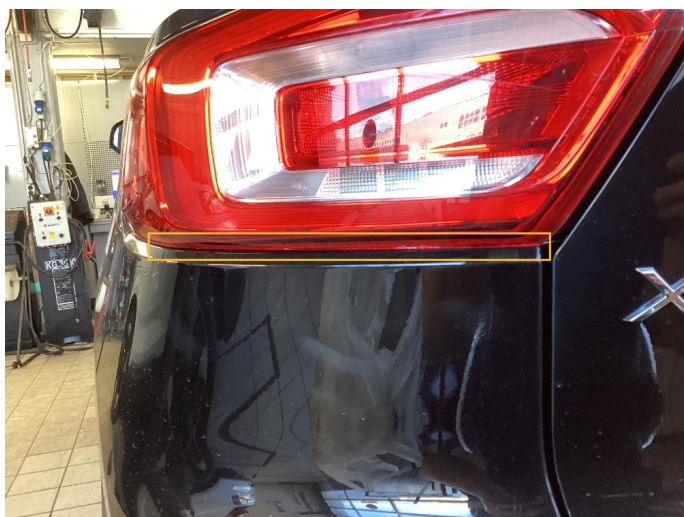
2.1 Krakelering i plast (Repareres)

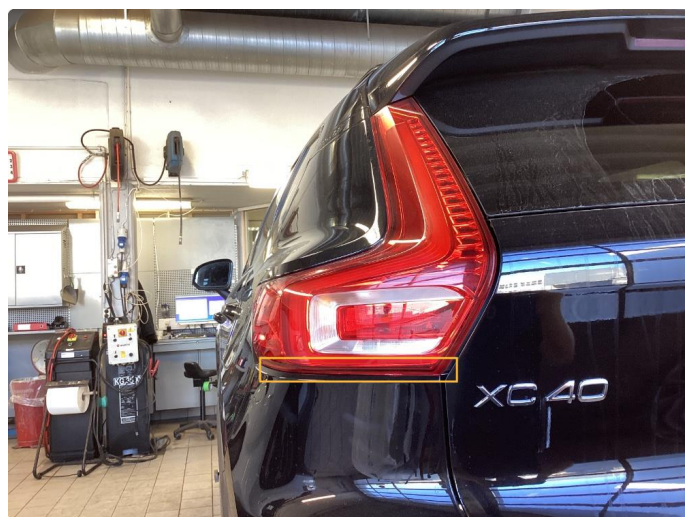
2.1 Krakelering i plast (Repareres)
