TESTDATO: 03.03.2025
KODE: 1655573

YV1XZEHR
3R225702
4

12 107 KM

NBF Tilstandsrapport er utarbeidet av Norges Bilbransjeforbund og Forbrukerrådet.

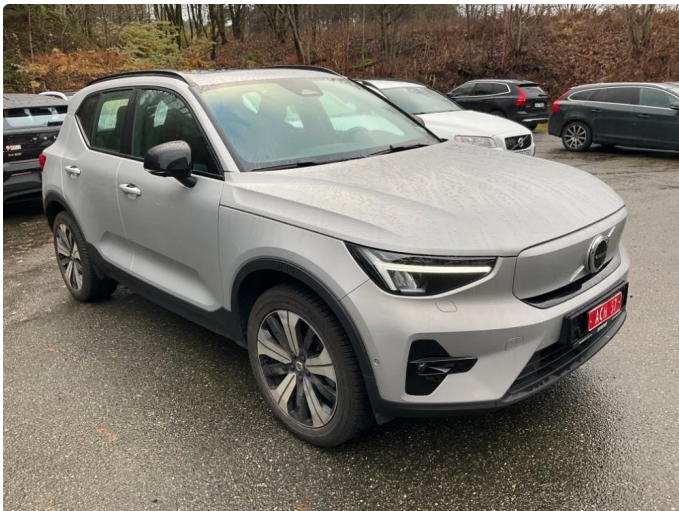
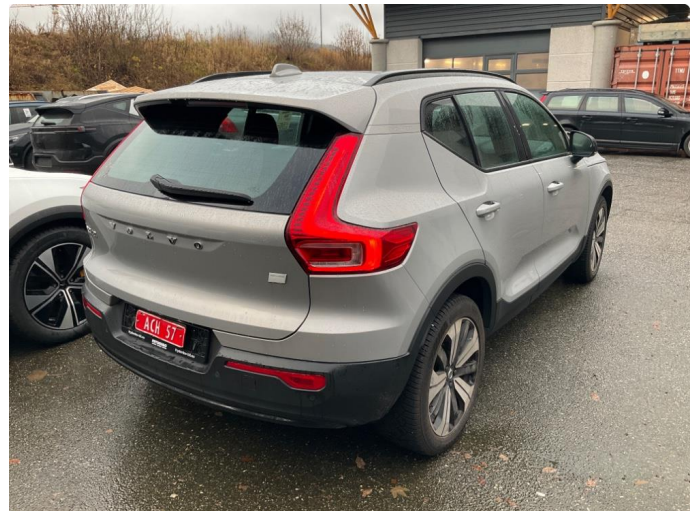
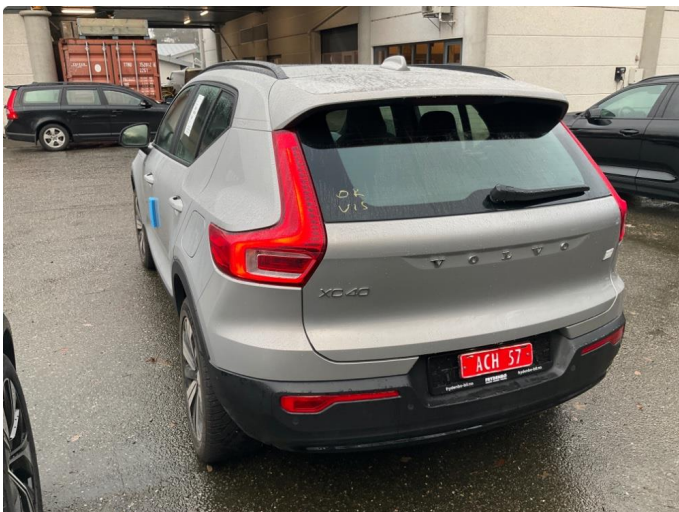
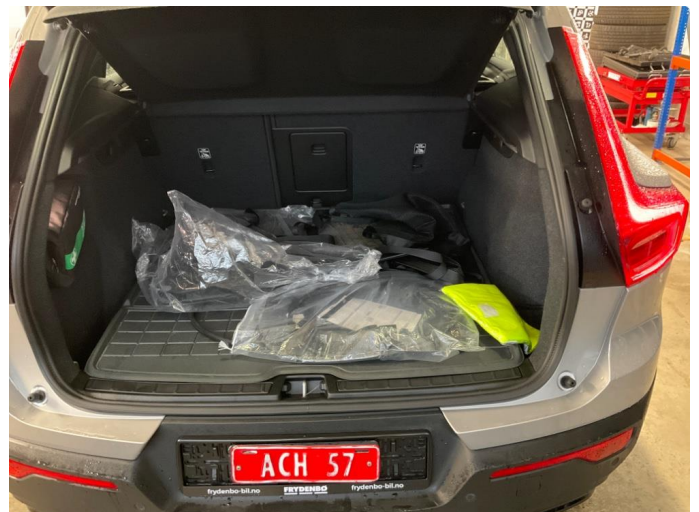
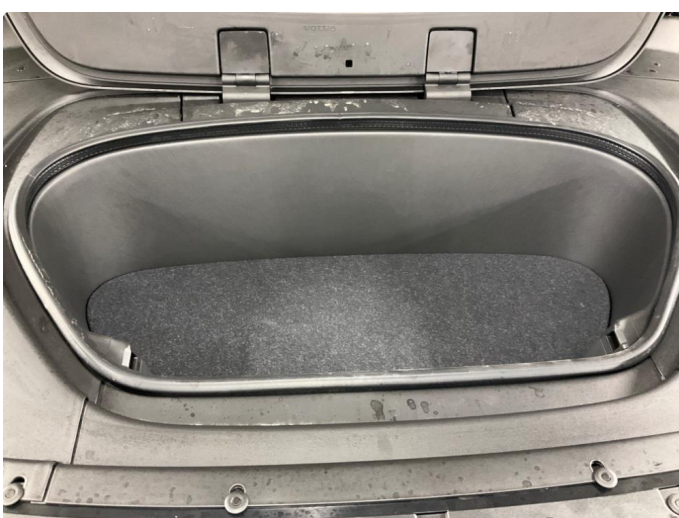
Punkt	Beskrivelse	Plassering
1. EKSTERIØR		
1.1 Frontvindu	Litt steinsprut
