POLESTAR POLESTAR 2 4WD

TESTDATO: 23.04.2025

EB71685

NBF Tilstandsrapport er utarbeidet av Norges Bilbransjeforbund og Forbrukerrådet.

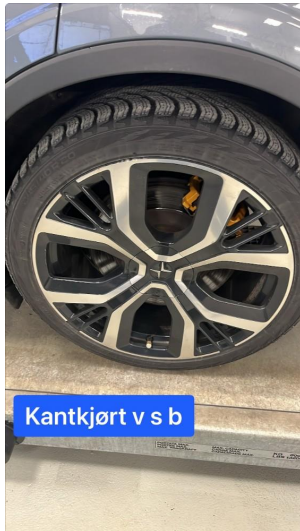
| Punkt | | Beskrivelse | Plassering |
|---|---|---|---|
| 1.1 | Dekk/Felger | kantkjørt felg (Repareres) | venstre - bak |

1.1 Kantkjørt felg (Repareres)

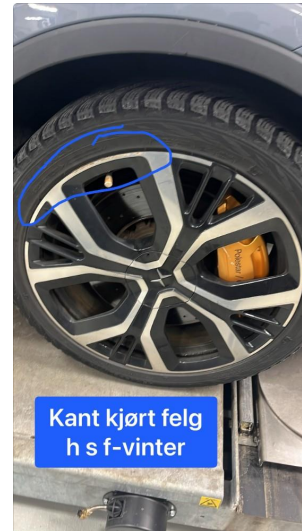
| Punkt | | Beskrivelse | Plassering |
|---|---|---|---|
| 1.2 | Dekk/Felger | kantkjørt felg (Repareres) | høyre foran |

1.2 Kantkjørt felg (Repareres)

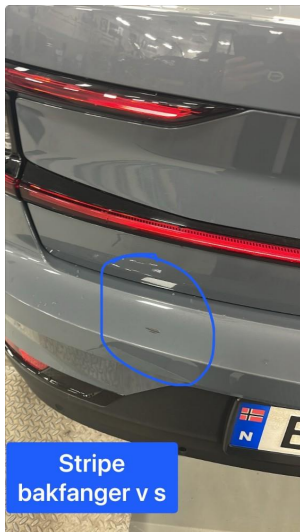
| Punkt | | Beskrivelse | Plassering |
|---|---|---|---|
| 1.3 | Støtfanger | ripe(r) (Flikses) | venstre |

1.3 Ripe(r) (Flikkes)
