**POLESTAR POLESTAR 2 4WD**
**TESTDATO: 05.03.2025**
**KODE: 1658112**

**EE18323**

NBF Tilstandsrapport er utarbeidet av Norges Bilbransjeforbund og Forbrukerrådet.

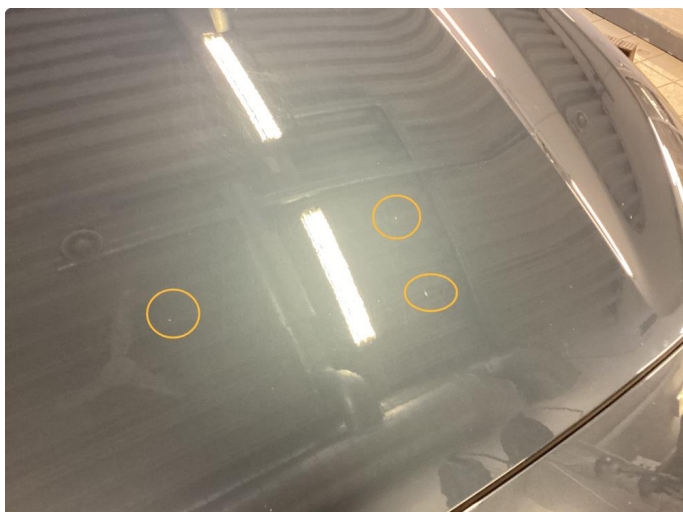
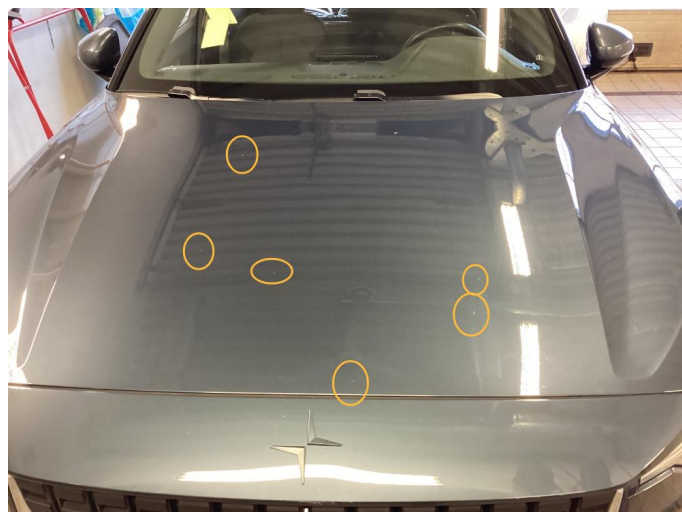
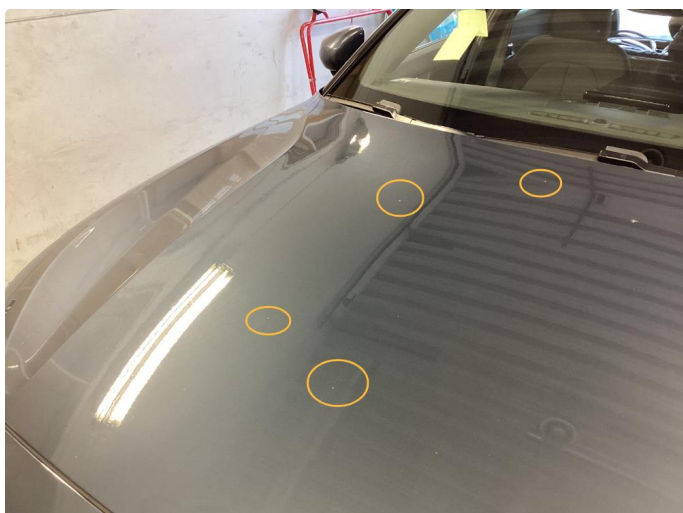
| Punkt | Beskrivelse | Plassering |
|---|---|---|
| 1.1 Panser | steinsprut (Reparert) | foran |

1.1 Steinsprut (Reparert)

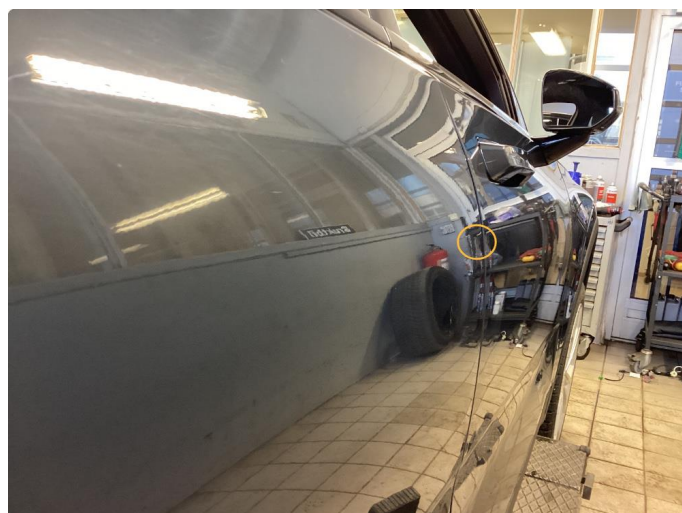
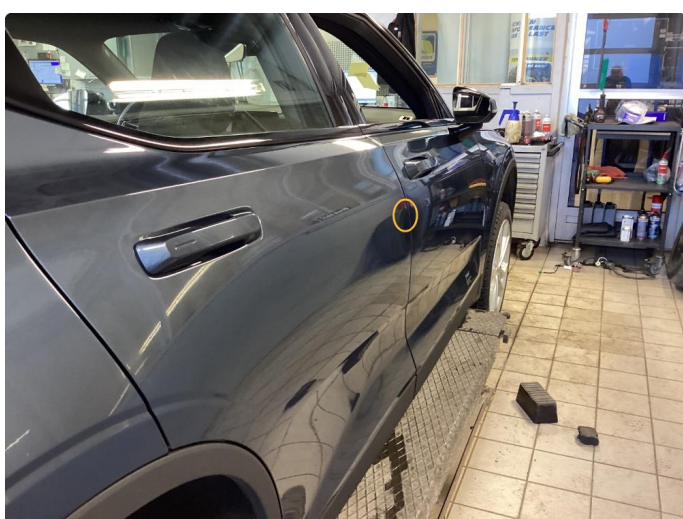
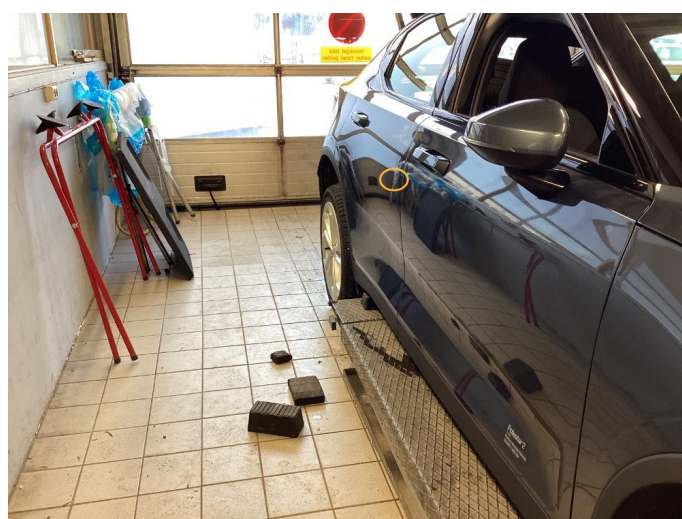
| Punkt | Beskrivelse | Plassering |
|---|---|---|
| 1.2 Dører | bulk (Reparert) | høyre bak |

1.2 Bulk (Reparert)

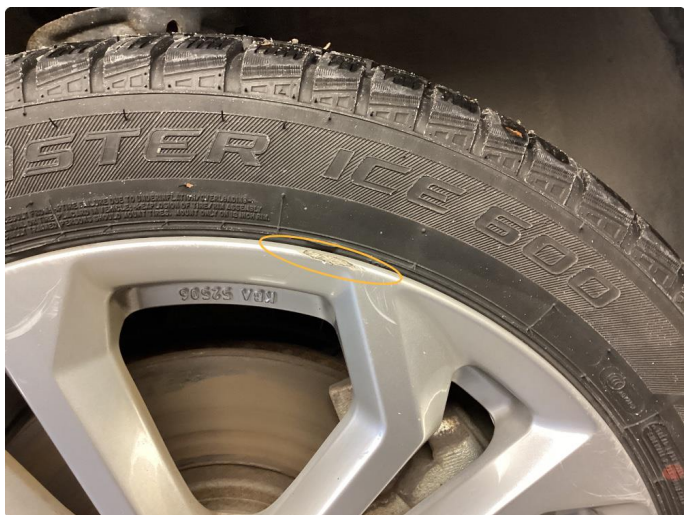
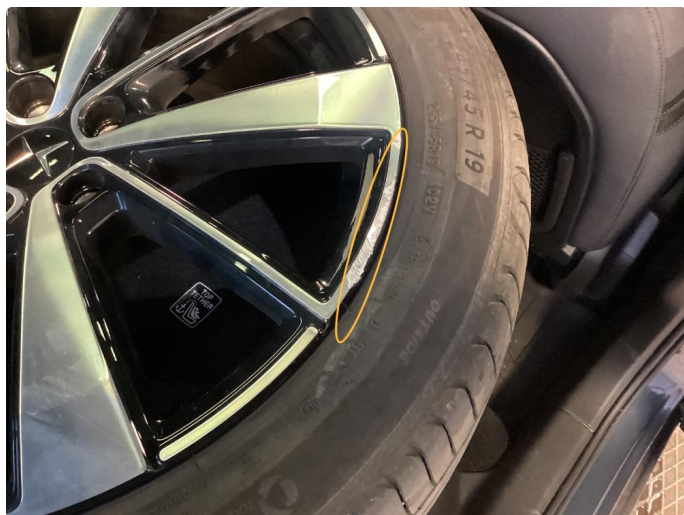
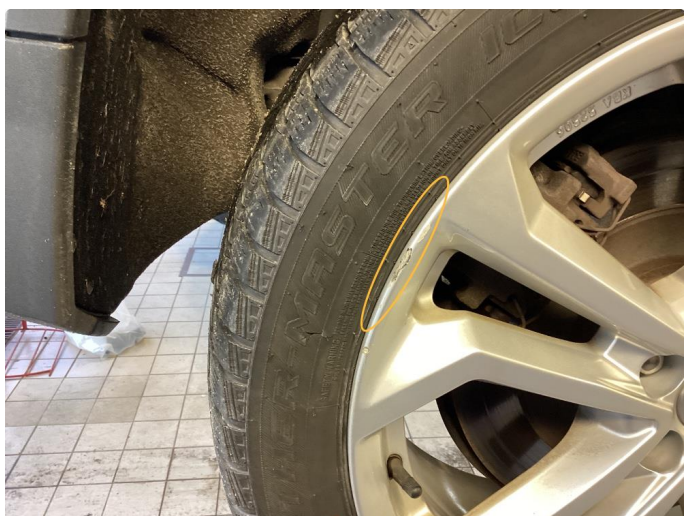
| Punkt | Beskrivelse | Plassering |
|---|---|---|
| 1.3 Dekk/Felger | skade på felg (Reparert) | |

1.3 Skade på felg (Reparert)

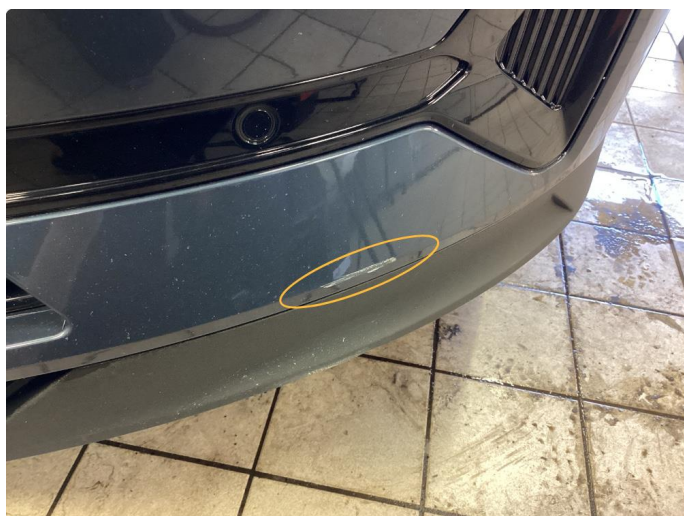
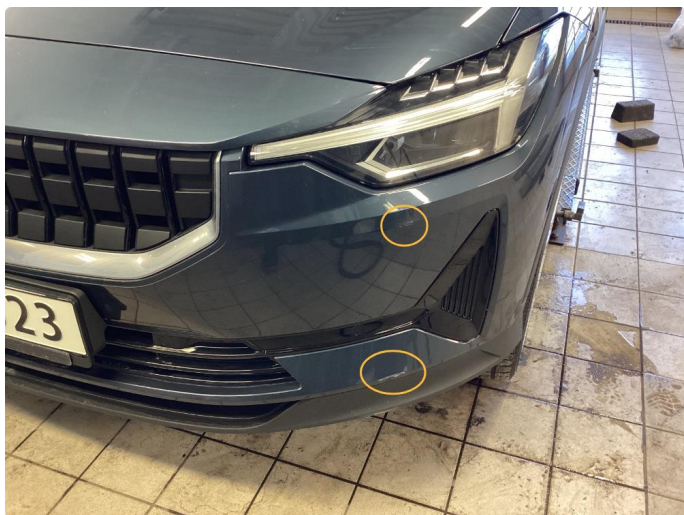
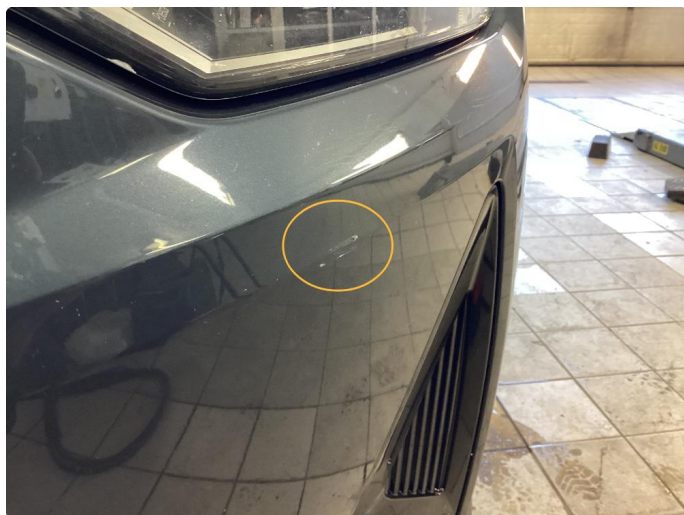
| Punkt | Beskrivelse | Plassering |
|---|---|---|
| 1.4 Støtfanger | riper (Reparert) | venstre foran |

1.4 Riper (Reparert)

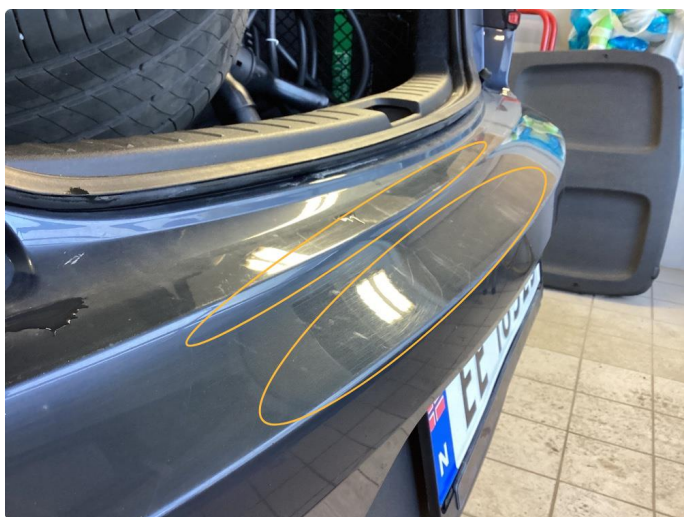
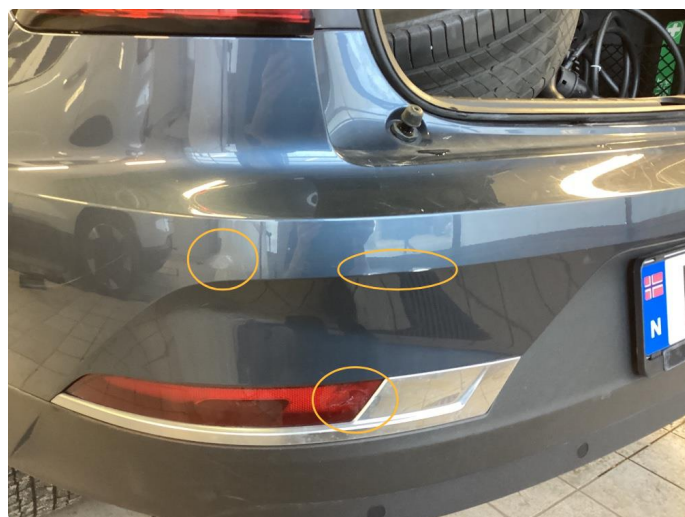
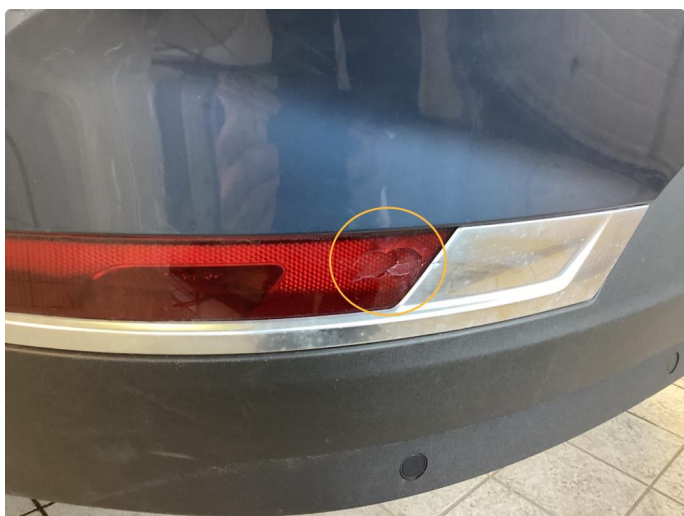
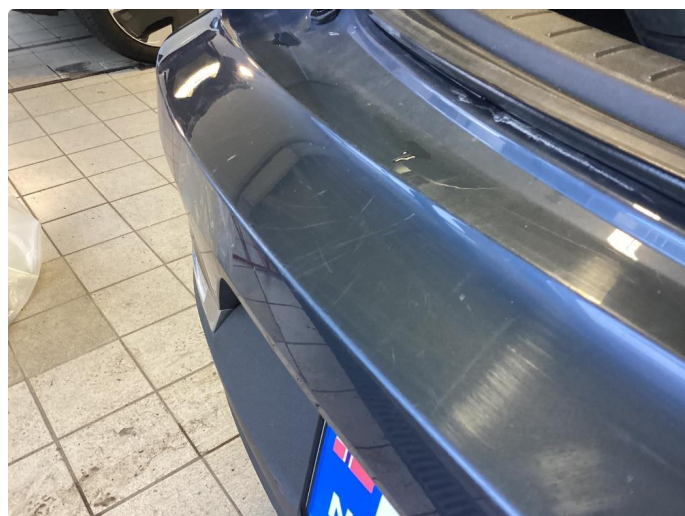
| Punkt | Beskrivelse | Plassering |
|---|---|---|
| 1.5 Støtfanger | skade (Reparert) | bak - midten - venstre bak |

1.5 Skade (Reparert)

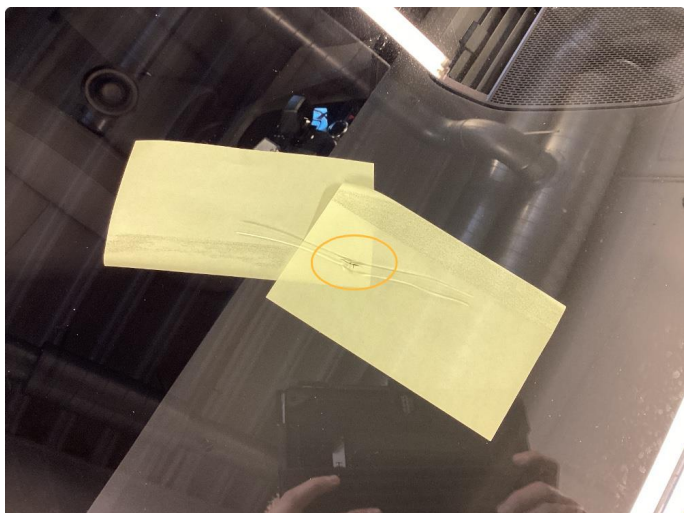
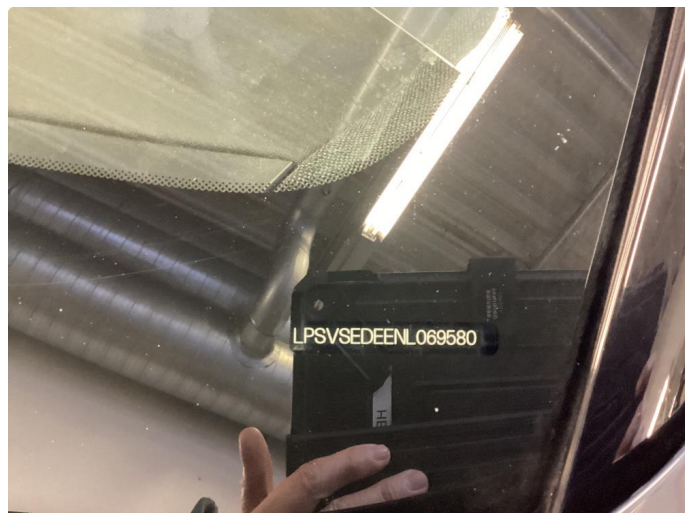
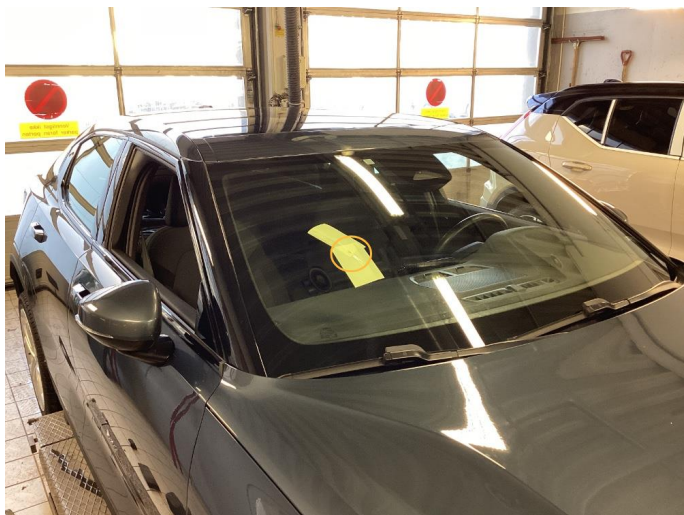
| Punkt | Beskrivelse | Plassering |
|---|---|---|
| 1.6 Frontvindu | sprekk (Byttet) | foran |

1.6 Sprekk (Byttet)
