NISSAN NISSAN NAVARA 190 HK AUTOMAT 4WD

TESTDATO: 21.01.2026

YU46311

NBF Tilstandsrapport er utarbeidet av Norges Bilbransjeforbund og Forbrukerrådet.

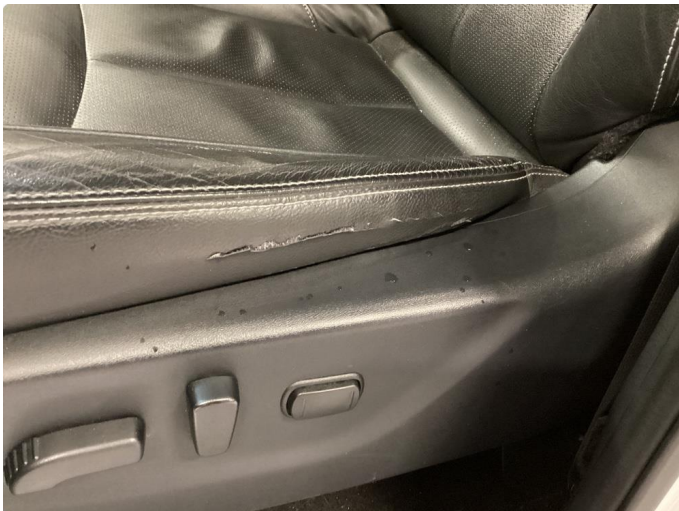
| Punkt | Beskrivelse | Plassering |
|---|---|---|
| 4.2 Seter | Sprukket ytterlag på skinn, side av førerstol. | venstre foran |

4.2 Sprukket ytterlag på skinn, side av førerstol.

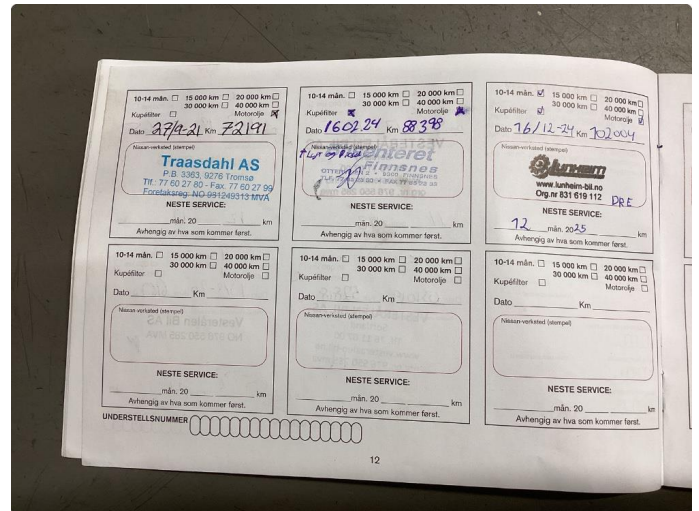
| Punkt | Beskrivelse | Plassering |
|---|---|---|
| 5.1 Opplysninger | dokumentert service, se bilde | |

5.1 Dokumentert service, se bilde

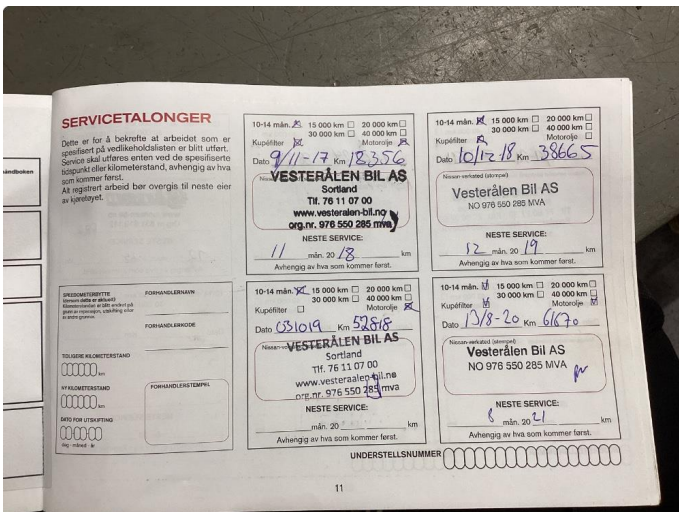
5.1 Dokumentert service, se bilde
