FORD FIESTA 60 HK MANUELL
TESTDATO: 02.10.2024
KODE: 1522989

YZ98703

CHASSISNR: WF0JXXGAJJ8S38954	BRUKTIMPORT: Nei
KJØRETØY: Personbil	FRIST FOR PKK: 28.01.2025

NBF Tilstandsrapport er utarbeidet av Norges Bilbransjeforbund og Forbrukerrådet.

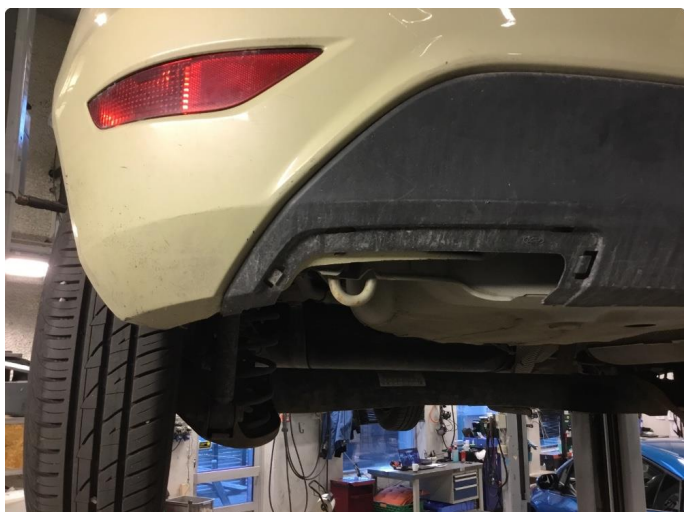
Punkt	Beskrivelse	Plassering	
1. EKSTERIØR			
1.1	Lakk	generelt mye riper og småbulker. Karosseri må besiktiges av kjøper.	
1.2	Under bil	beskyttelsesplate skadet/mangler

1.1 Generelt mye riper og småbulker. Karosseri må besiktiges av kjøper.

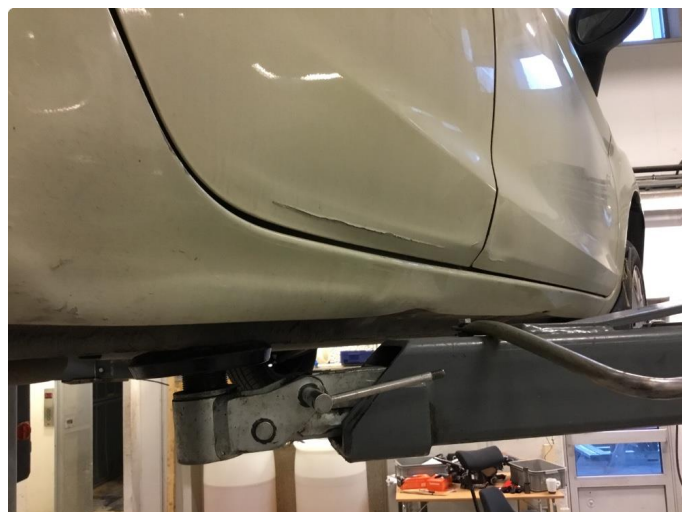
1.1 Generelt mye riper og småbulker. Karosseri må besiktiges av kjøper.

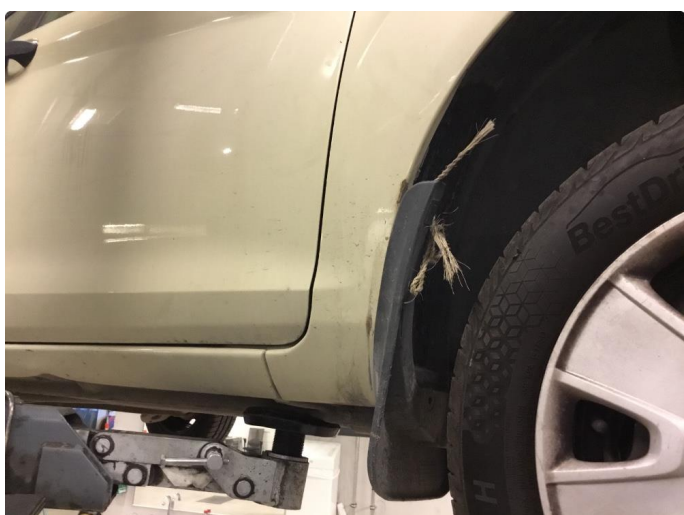
1.1 Generelt mye riper og småbulker. Karosseri må besiktiges av kjøper.

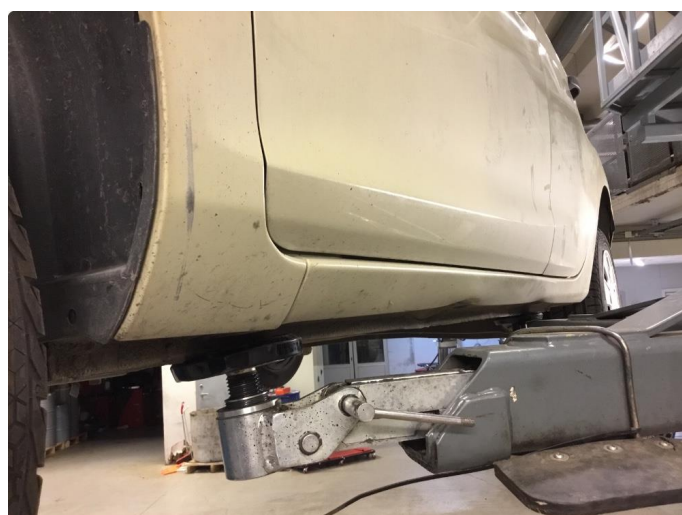
1.1 Generelt mye riper og småbulker. Karosseri må besiktiges av kjøper.

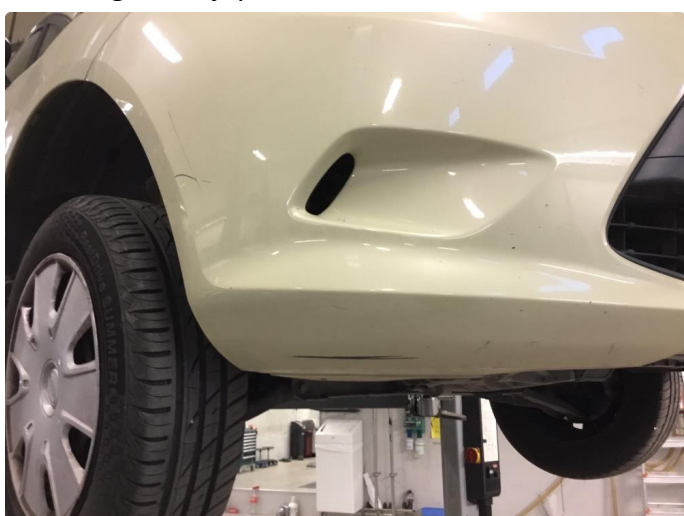
1.1 Generelt mye riper og småbulker. Karosseri må besiktiges av kjøper.

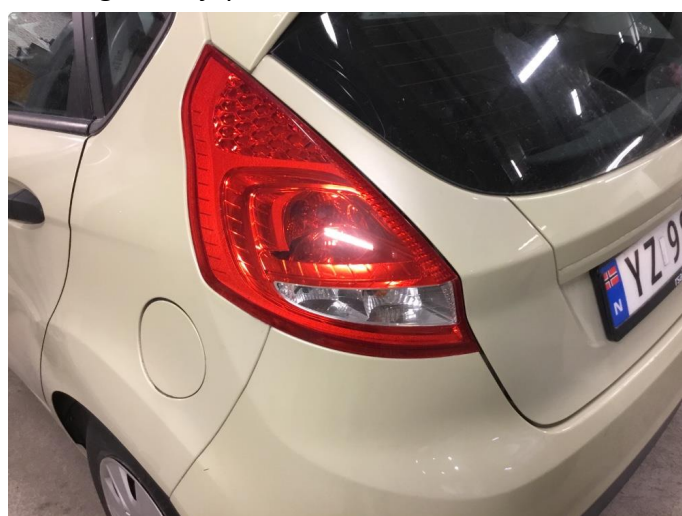
1.3	Under bil	Mangler 2 blindlokk i karosseri bak. Kan komme vann inn under kjøring.	
1.4	Dekk/Felger	Slitte vinterdekk.	
2. LYS			
2.1	Lys bak	lyser ikke	venstre bak

2.1 Lyser ikke

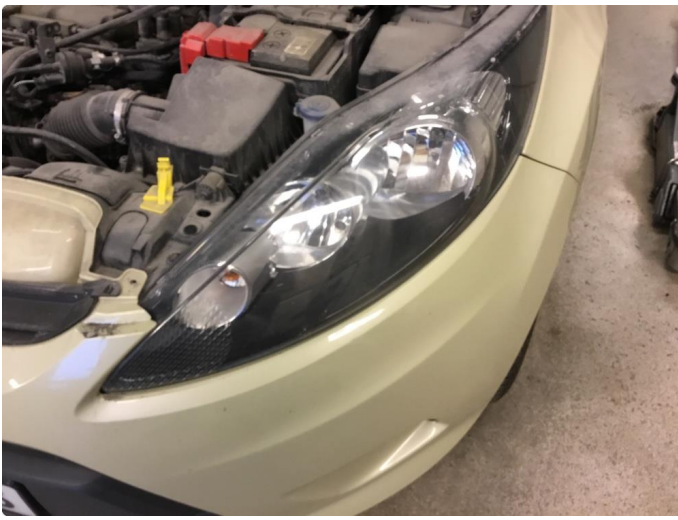
2.2	Parkeringslys	lyser ikke	venstre foran
3. MOTOR			
3.1	Kjølesystem/vannpumpe	kjølevannslekkasje fra vannpumpe.	
3.2	Service	trenger service.	
3.3	Service	service etter bilens intervall ikke fulgt. Se servicedokumentasjon

2.2 Lyser ikke

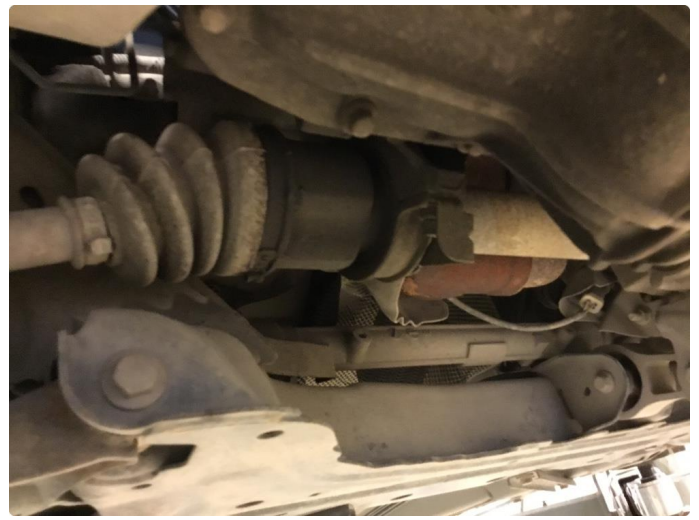
5. GIR OG DRIVLINJE			
5.1	Girkasse	Liten ulyd girkasse.	
5.2	Differensial	Liten svetteing på begge utgående akslinger foran.	begge foran
6. OPPLYSNINGER/KLARGJØRING

5.2 Liten svinging på begge utgående akslinger foran.

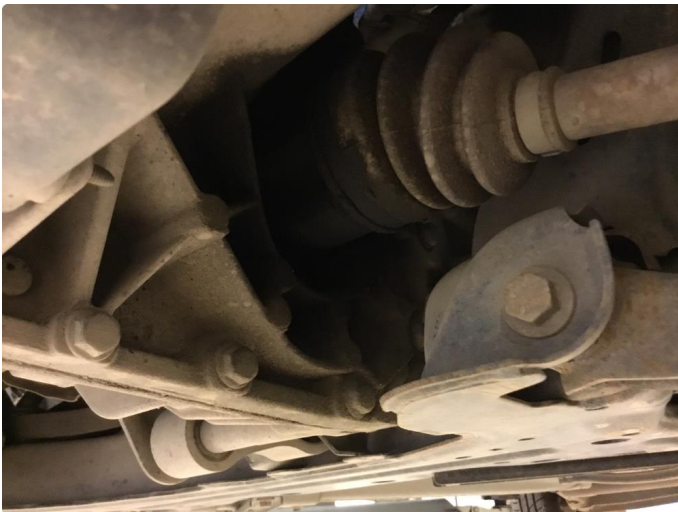
5.2 Liten svinging på begge utgående akslinger foran.

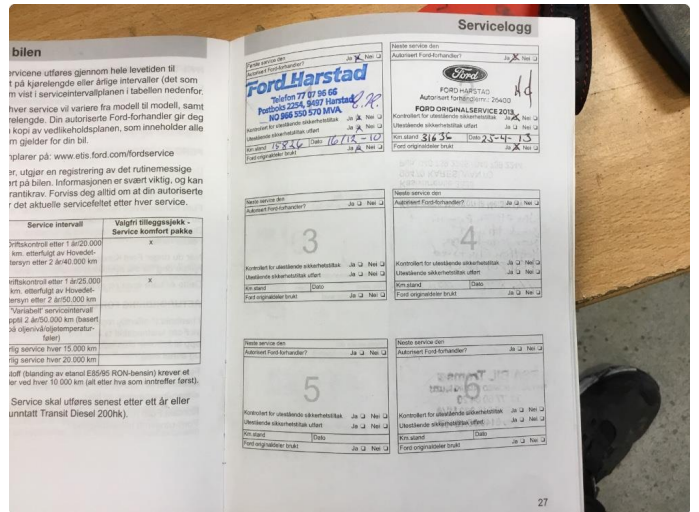
6.1	Opplysninger	dokumentert service, se bilde

6.1 Dokumentert service, se bilde

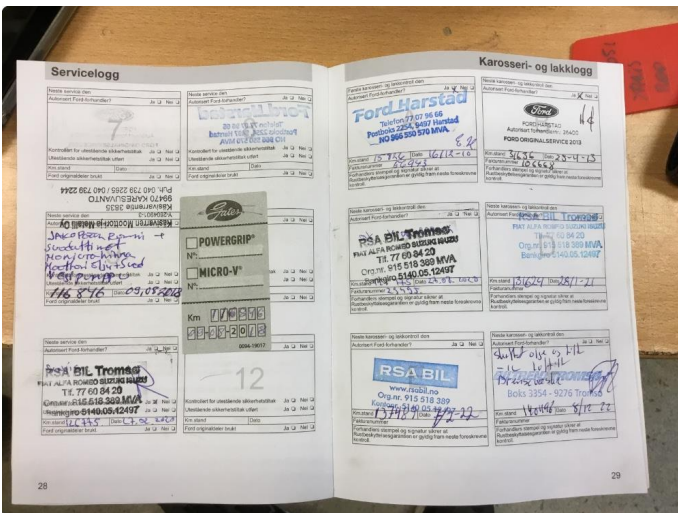
6.1 Dokumentert service, se bilde
