OPEL AMPERA-E 2WD

TESTDATO: 25.11.2025

EK30579

NBF Tilstandsrapport er utarbeidet av Norges Bilbransjeforbund og Forbrukerrådet.

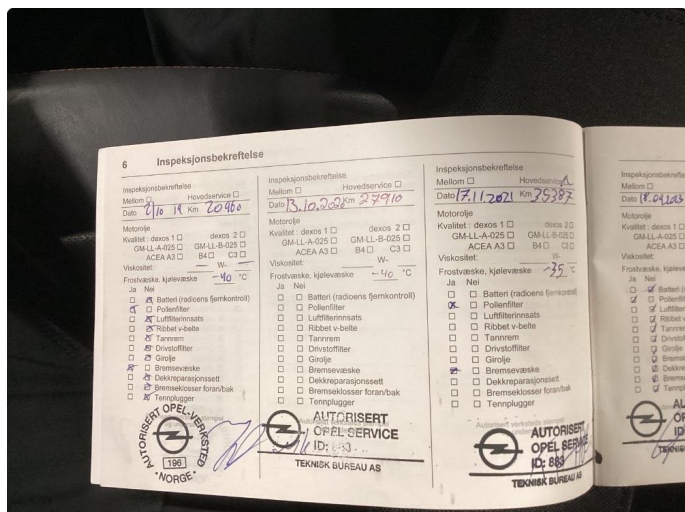
3.1 Dokumentert service, se bilde

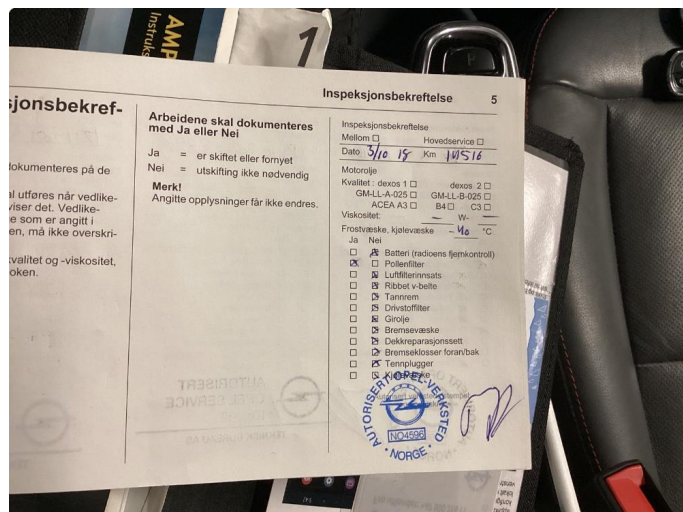
3.1 Dokumentert service, se bilde

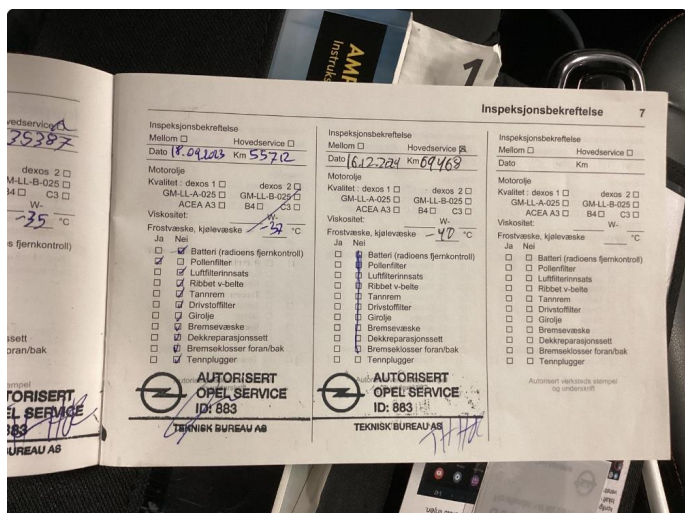
3.1 Dokumentert service, se bilde
