**MERCEDES-BENZ EQA 300 4MATIC 4WD**
**TESTDATO: 06.02.2026**
**KODE: 1942971**

**ED84326**

NBF Tilstandsrapport er utarbeidet av Norges Bilbransjeforbund og Forbrukerrådet.

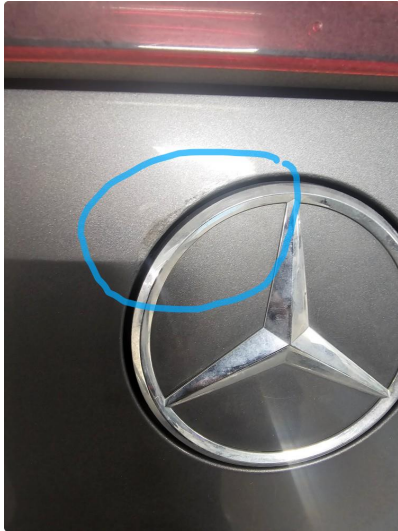
| Punkt | | Beskrivelse | Plassering |
|---|---|---|---|
| 1.1 | Bakluke | Penslet sår | |

1.1 Penslet sår

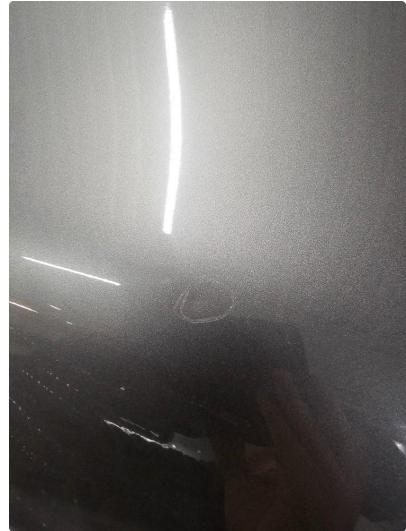
| Punkt | | Beskrivelse | Plassering |
|---|---|---|---|
| 1.2 | Skjermer | bulk | |

1.2 Bulk

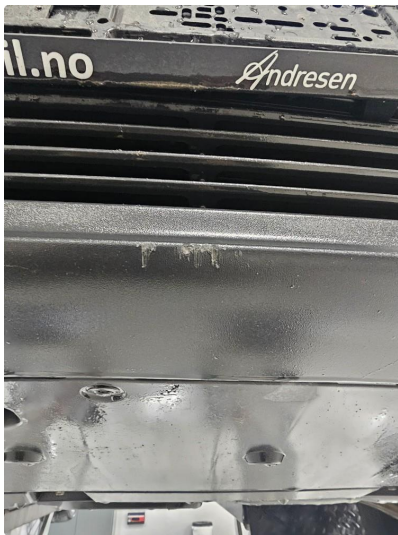
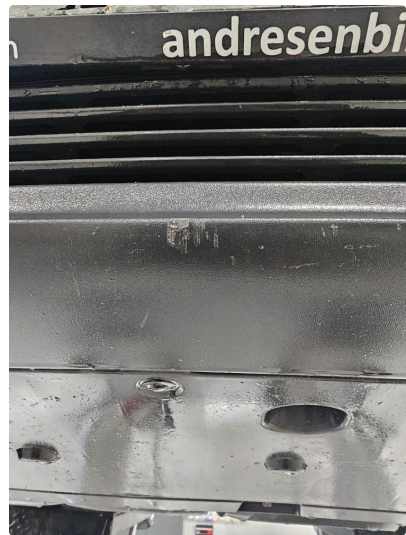
| Punkt | | Beskrivelse | Plassering |
|---|---|---|---|
| 1.3 | Støtfanger | skrubbskader underkant | |

1.3 Skrubbskader underkant

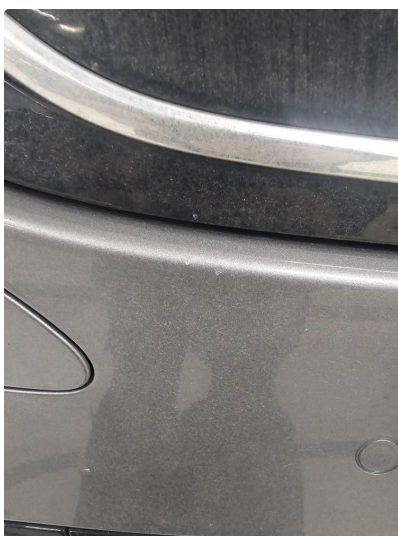
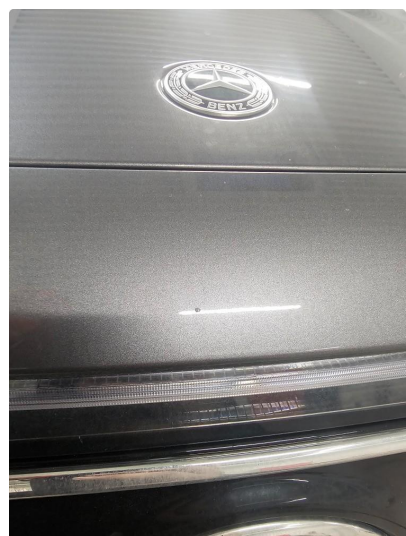
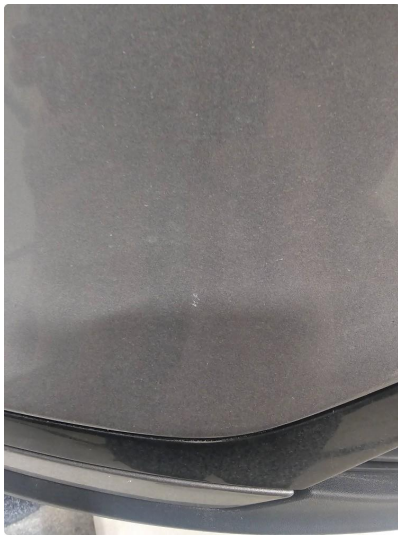
| Punkt | | Beskrivelse | Plassering |
|---|---|---|---|
| 1.4 | Støtfanger | steinsprut | |

1.4 Steinsprut

#### 1.4 Steinsprut
