**MAXUS EUNIQ5 FORHJULSDRIFT**
**TESTDATO: 12.02.2024**
**KODE: 1346312**

<b>ED55996</b>	<b>19 493 KM</b>	<b>05.04.2022</b> Førstegang registrert	<b>Elektrisitet</b>
----------------	------------------	--------------------------------------------	---------------------

NBF Tilstandsrapport er utarbeidet av Norges Bilbransjeforbund og Forbrukerrådet.

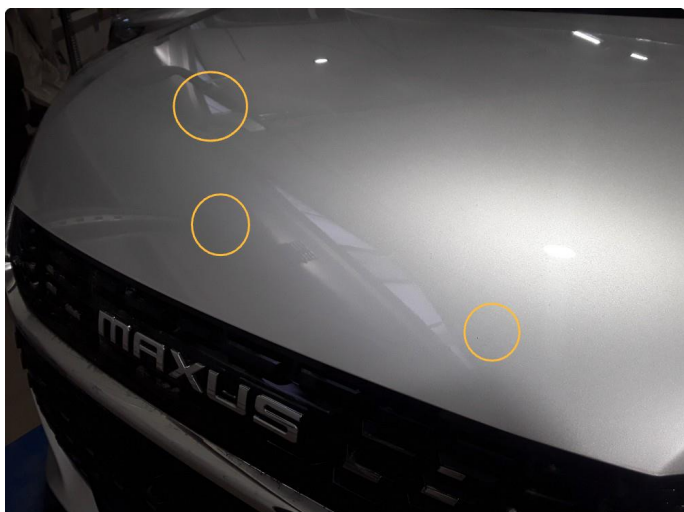
1.1 Noe steinsprut som er utbedret å pensel lakkert

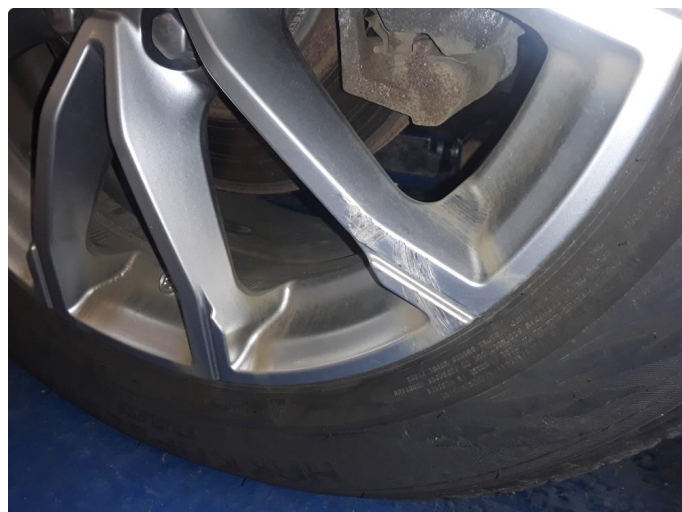
1.2 Kantkjørt felg

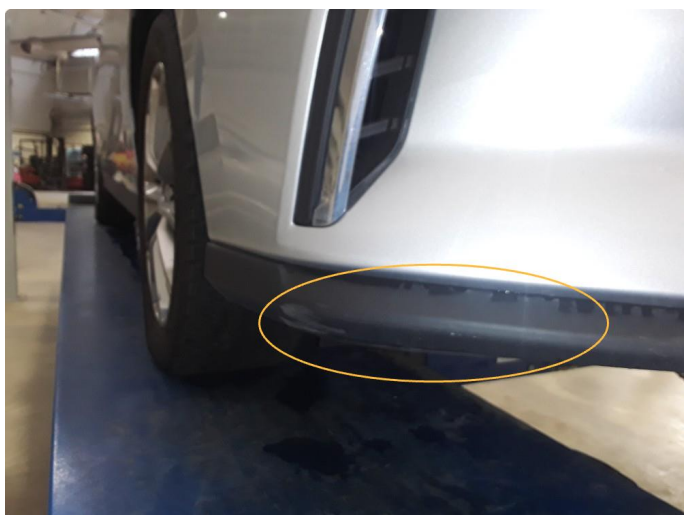
1.3 Skrubbskader underkant
