**SUZUKI SUZUKI ACROSS 4WD**
**TESTDATO: 14.01.2025**
**KODE: 1613697**

<b>DS13597</b>	<b>63 500 KM</b>	<b>06.04.2022</b> Førstegang registrert	<b>Bensin hybrid</b> - Ladbar hybrid
----------------	------------------	--	---

NBF Tilstandsrapport er utarbeidet av Norges Bilbransjeforbund og Forbrukerrådet.

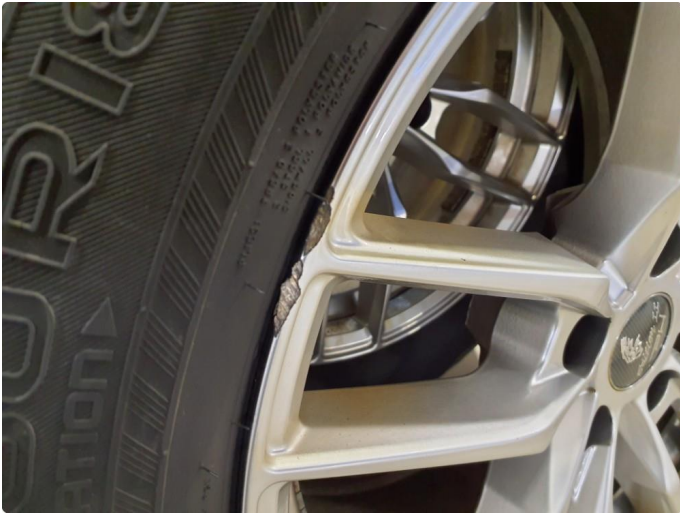
Punkt	Beskrivelse	Plassering
<b>1. EKSTERIØR</b>		
1.1 Dekk/Felger	kantkjørt felg	
1.2 Terskler/innlastningssone	riper	høyre foran

1.1 Kantkjørt felg

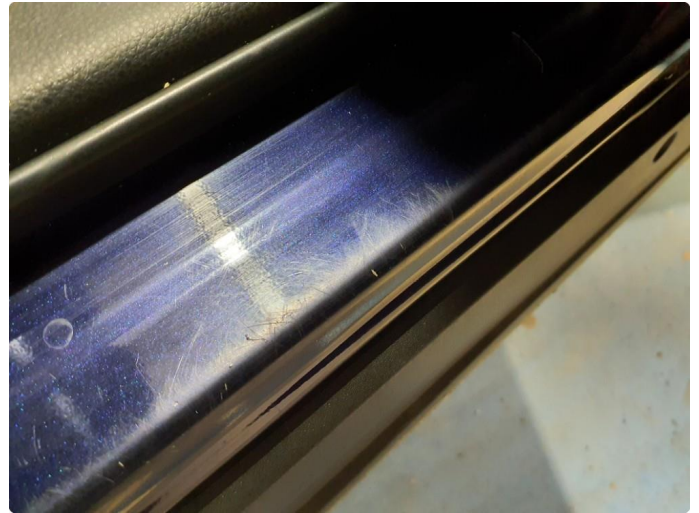
1.2 Riper
