SUZUKI SX4 S-CROSS 4X4
TESTDATO: 09.02.2024
KODE: 1345139

DR90771	72 991 KM	19.03.2021 Førstegang registrert	Bensin
----------------	------------------	--	---------------

NBF Tilstandsrapport er utarbeidet av Norges Bilbransjeforbund og Forbrukerrådet.

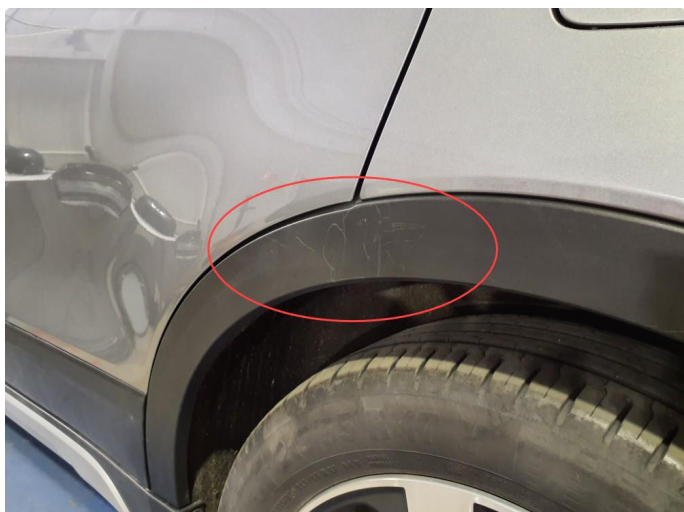
1.1 Små ubetydelige riper i plastikk

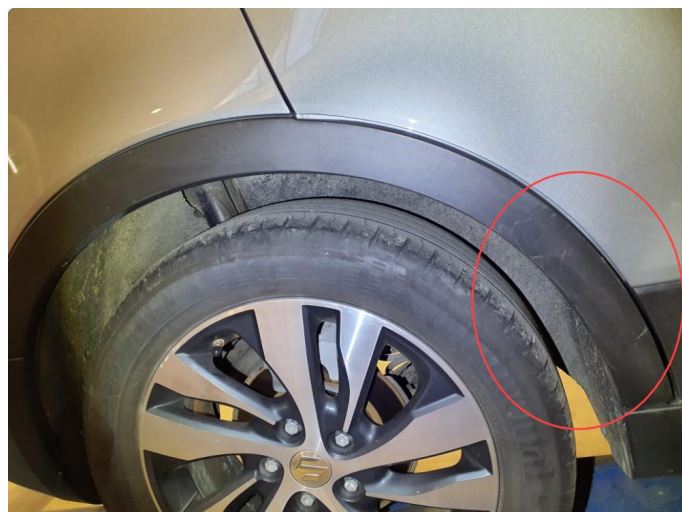
1.2 Små ubetydelige riper i plastikk

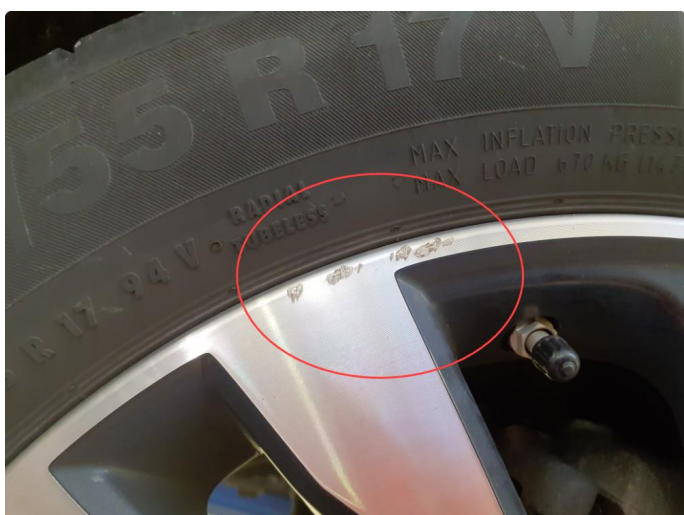
1.3 Kantkjørt felg

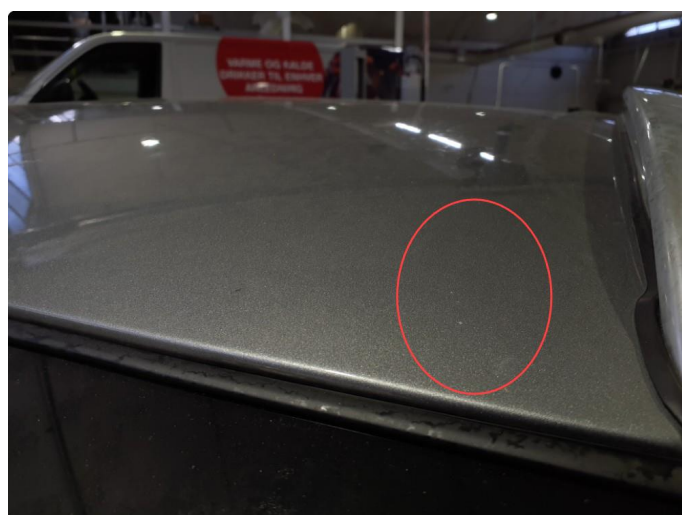
1.4 Steinsprut - denne er utbedret med lakk

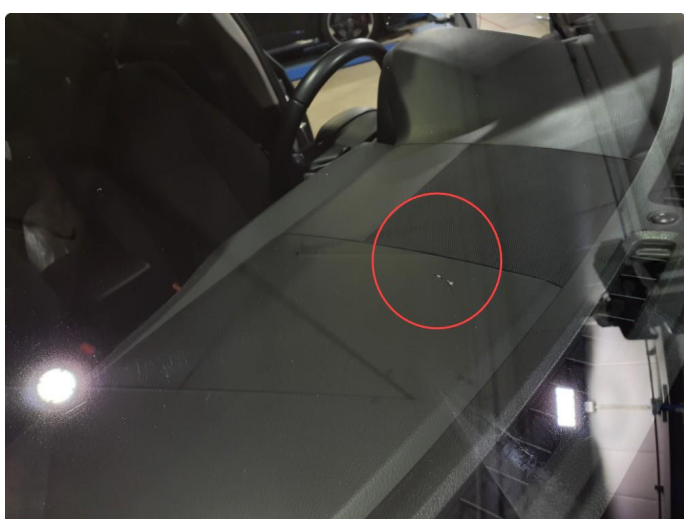
1.5 Steinsprut med sprek (blir byttet front rute)
