MAXUS MAXUS EUNIQ 5 2WD

TESTDATO: 26.02.2025

CHASSISNR: LSKG47C18LD053634

NBF Tilstandsrapport er utarbeidet av Norges Bilbransjeforbund og Forbrukerrådet.

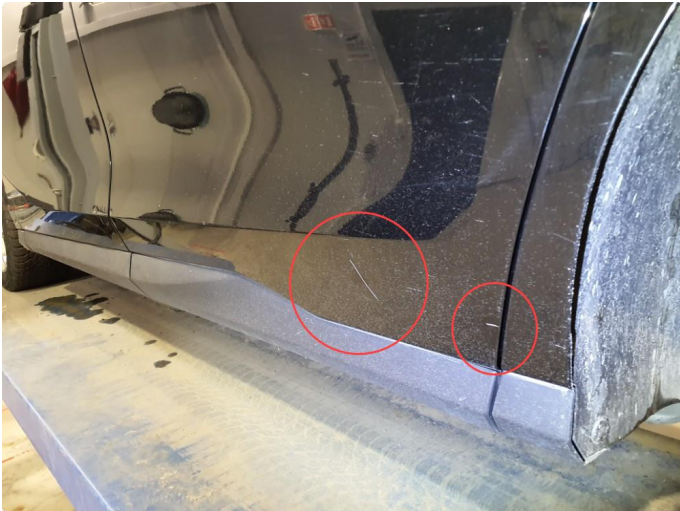
| Punkt | Beskrivelse | Plassering |
|---|---|---|
| 1.1 Dører | riper | venstre bak |

1.1 Riper

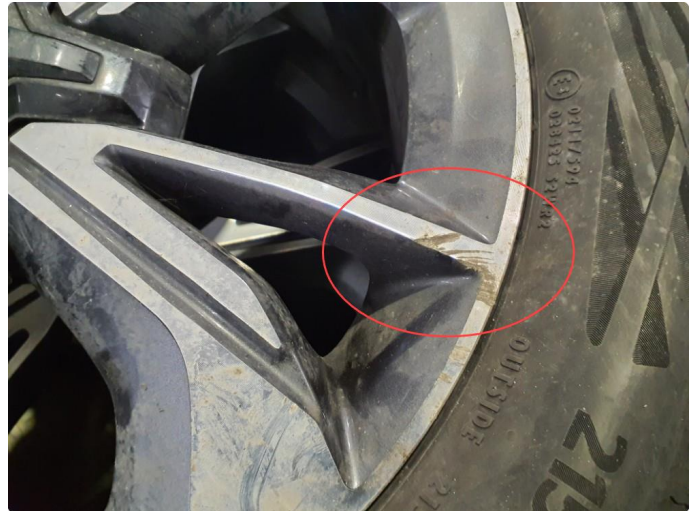
| Punkt | Beskrivelse | Plassering |
|---|---|---|
| 1.2 Dekk/Felger | kantkjørt felg | |

1.2 Kantkjørt felg

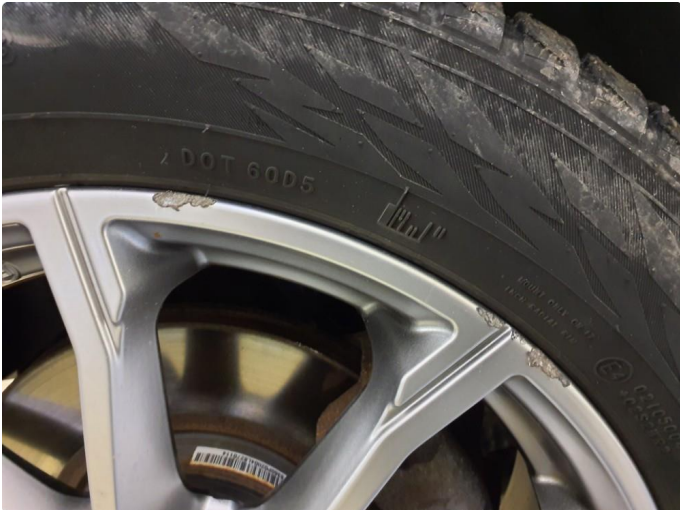
| Punkt | Beskrivelse | Plassering |
|---|---|---|
| 1.3 Dekk/Felger | kantkjørt felg | |

1.3 Kantkjørt felg

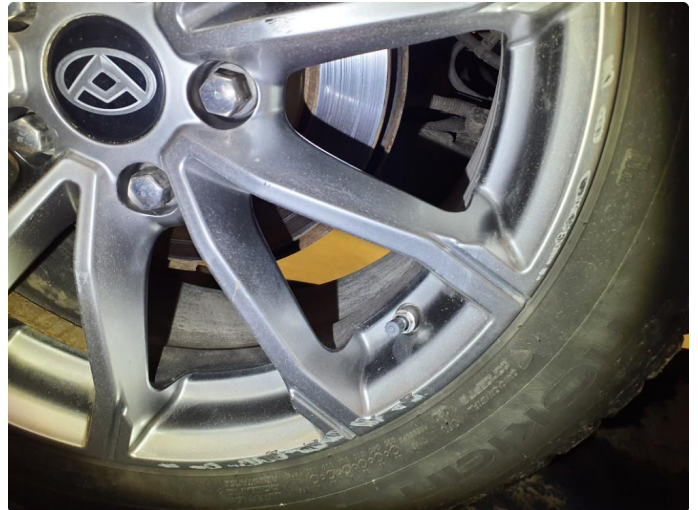
1.3 Kantkjørt felg
