**SUZUKI VITARA 4X4**
**TESTDATO: 12.03.2024**
**KODE: 1367892**

<b>DR94332</b>	<b>62 605 KM</b>	<b>10.05.2021</b> Førstegang registrert	<b>Bensin</b>
----------------	------------------	--	---------------

NBF Tilstandsrapport er utarbeidet av Norges Bilbransjeforbund og Forbrukerrådet.

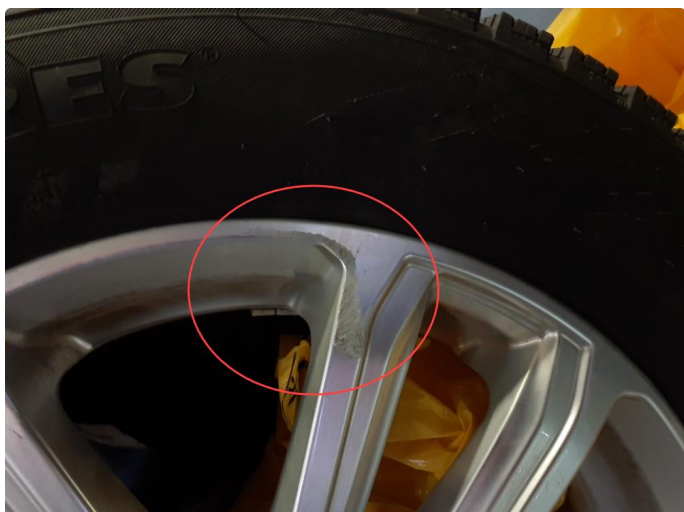
1.1 Kantkjørt felg

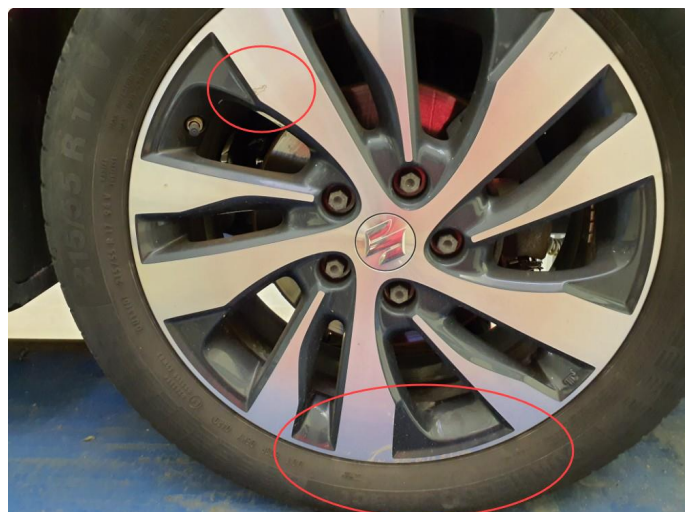
1.2 Kantkjørt felg

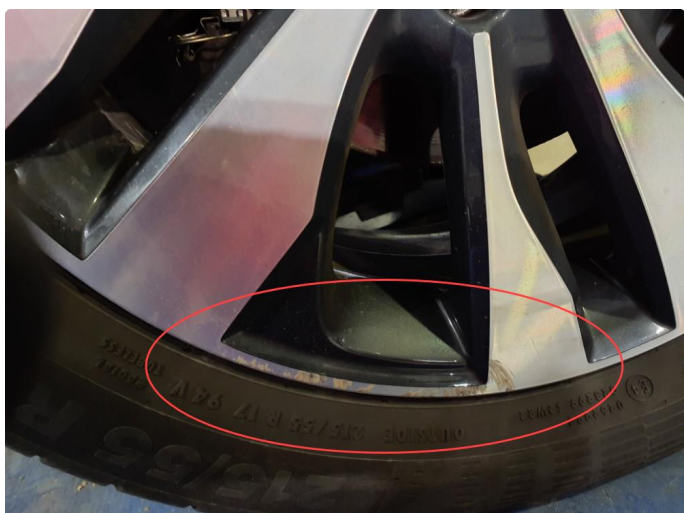
1.2 Kantkjørt felg

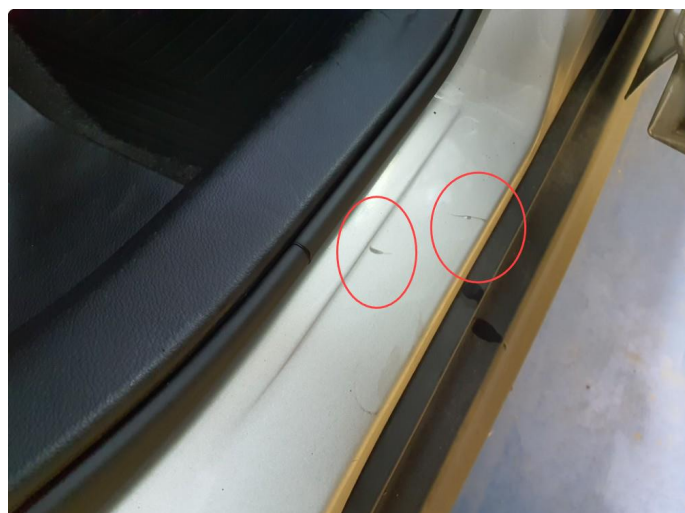
1.3 Ripe(r)
