**TOYOTA HILUX 4WD 171 HK AUTOMAT 4WD**
**TESTDATO: 12.03.2025**
**KODE: 1644064**

<b>SV16752</b>

NBF Tilstandsrapport er utarbeidet av Norges Bilbransjeforbund og Forbrukerrådet.

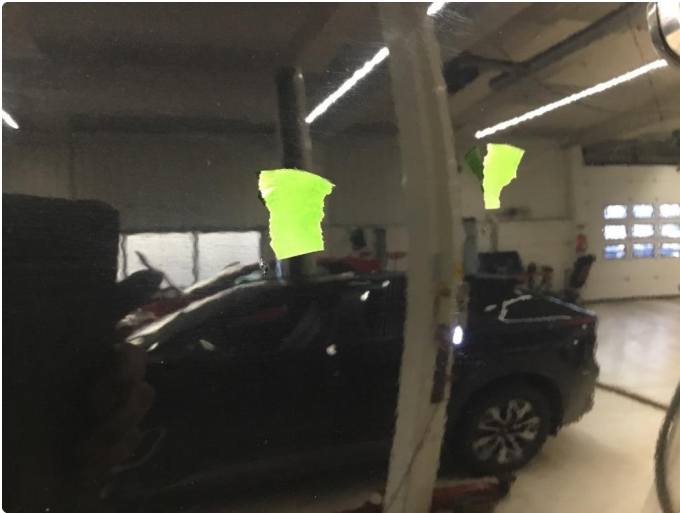
1.1 Noe rustblemmer dører/skjermer og baklem. Flere bulker baklem og h.fordør.

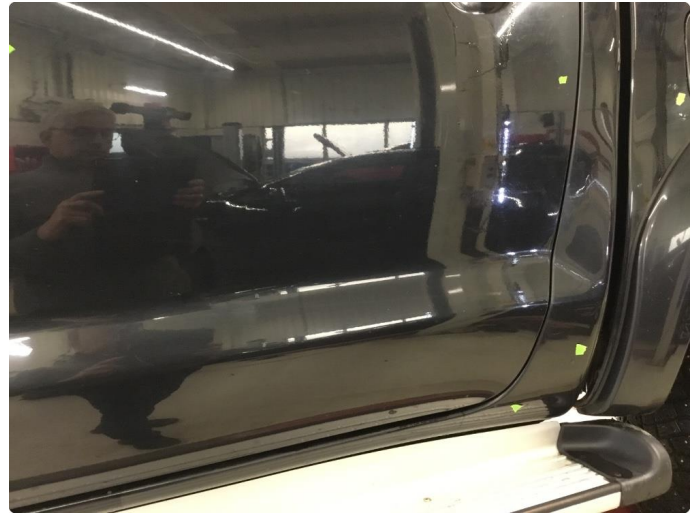
1.1 Noe rustblemmer dører/skjermer og baklem. Flere bulker baklem og h.fordør.

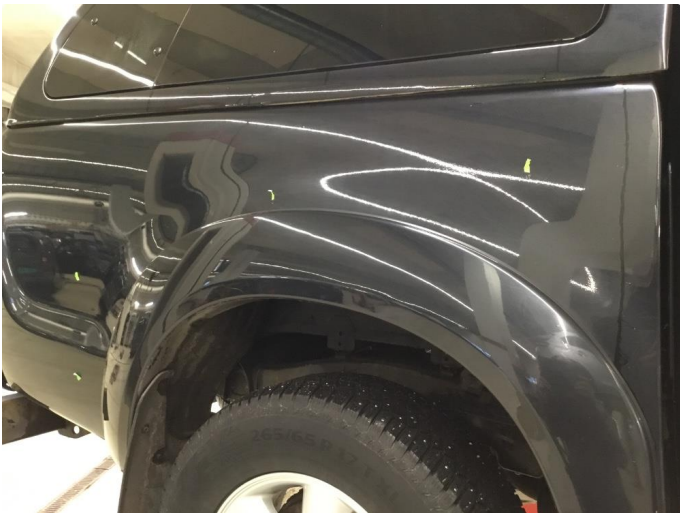
1.1 Noe rustblemmer dører/skjermer og baklem. Flere bulker baklem og h.fordør.

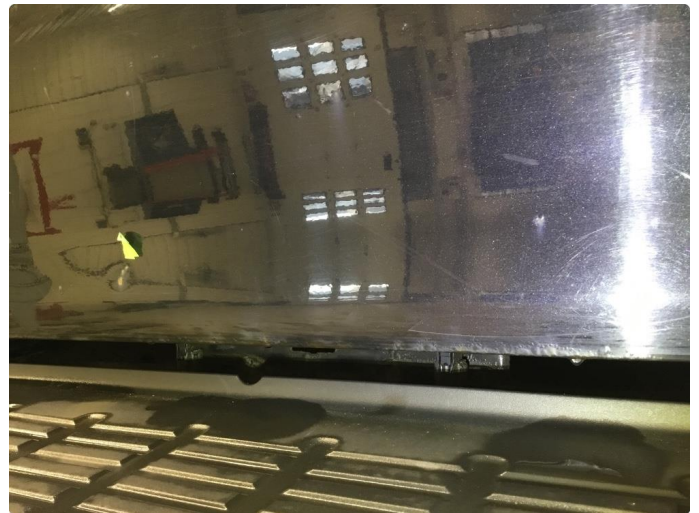
1.1 Noe rustblemmer dører/skjermer og baklem. Flere bulker baklem og h.fordør.

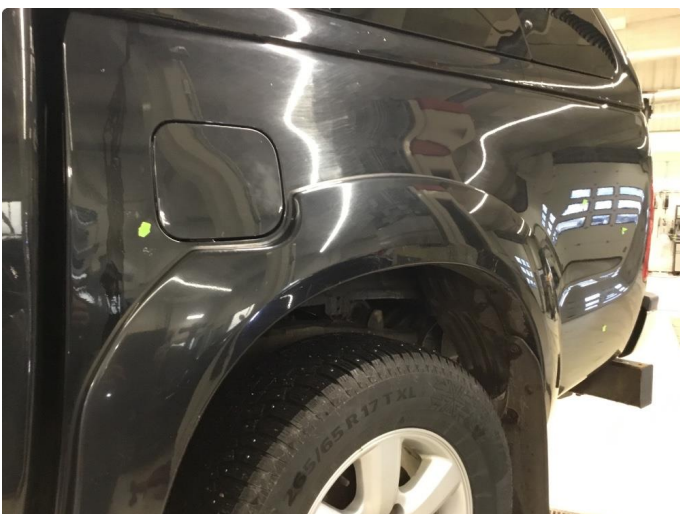
1.1 Noe rustblemmer dører/skjermer og baklem. Flere bulker baklem og h.fordør.

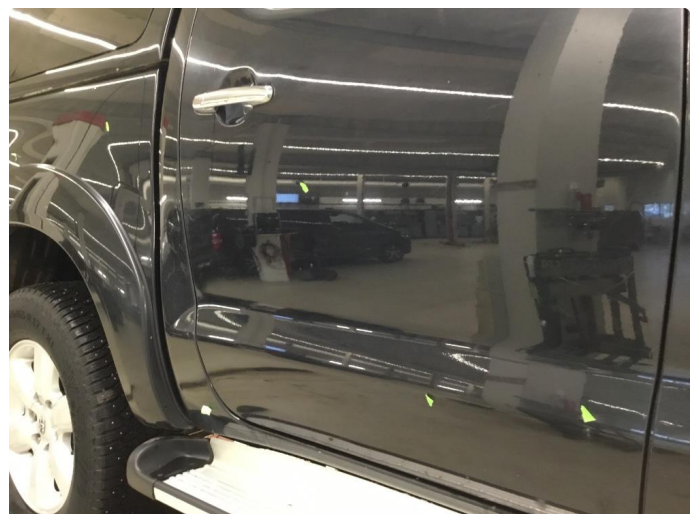
1.1 Noe rustblemmer dører/skjermer og baklem. Flere bulker baklem og h.fordør.

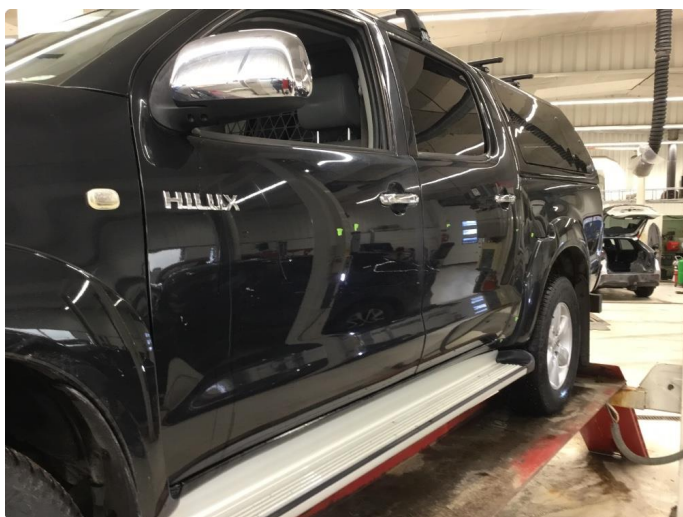
1.1 Noe rustblemmer dører/skjermer og baklem.  
Flere bulker baklem og h.fordør.

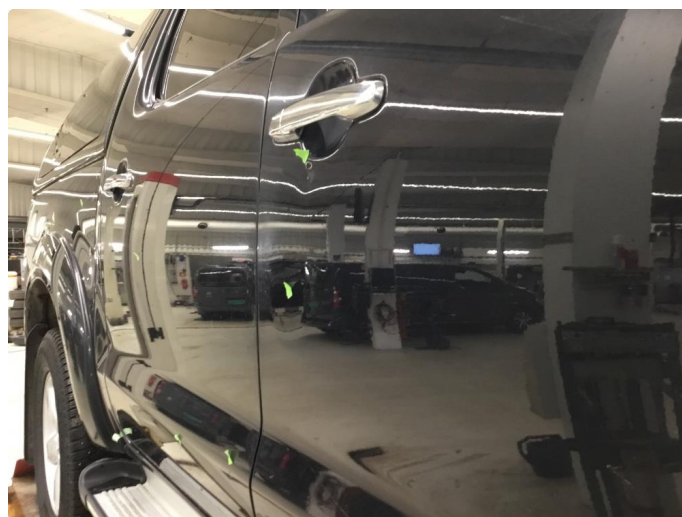
1.1 Noe rustblemmer dører/skjermer og baklem.  
Flere bulker baklem og h.fordør.

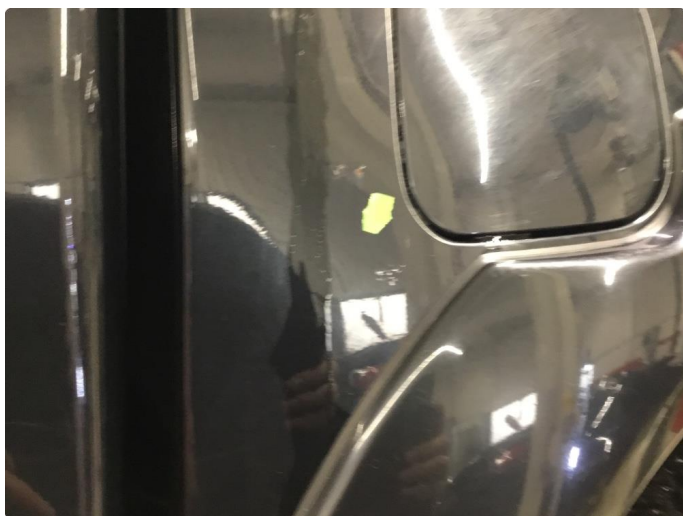
1.1 Noe rustblemmer dører/skjermer og baklem.  
Flere bulker baklem og h.fordør.

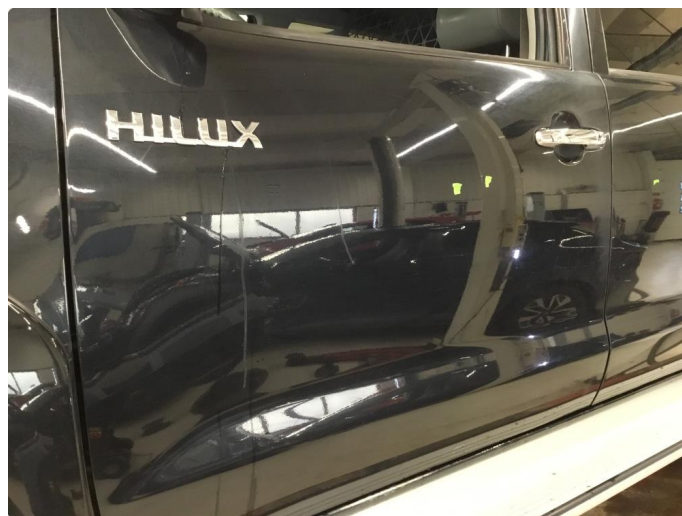
1.1 Noe rustblemmer dører/skjermer og baklem.  
Flere bulker baklem og h.fordør.

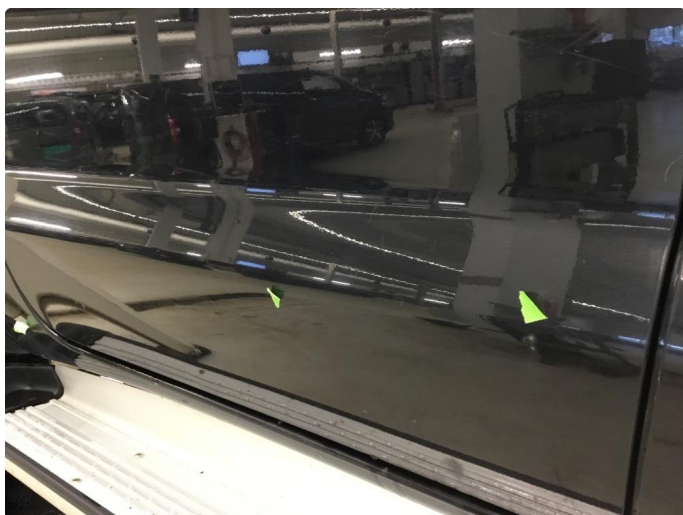
1.1 Noe rustblemmer dører/skjermer og baklem.  
Flere bulker baklem og h.fordør.

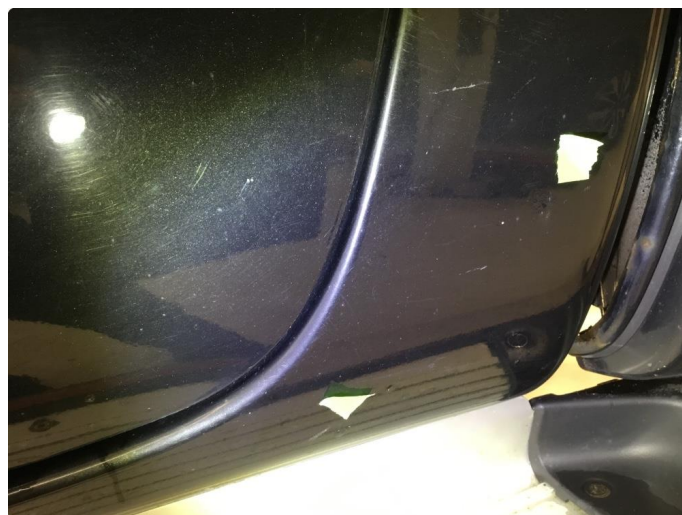
1.1 Noe rustblemmer dører/skjermer og baklem.  
Flere bulker baklem og h.fordør.

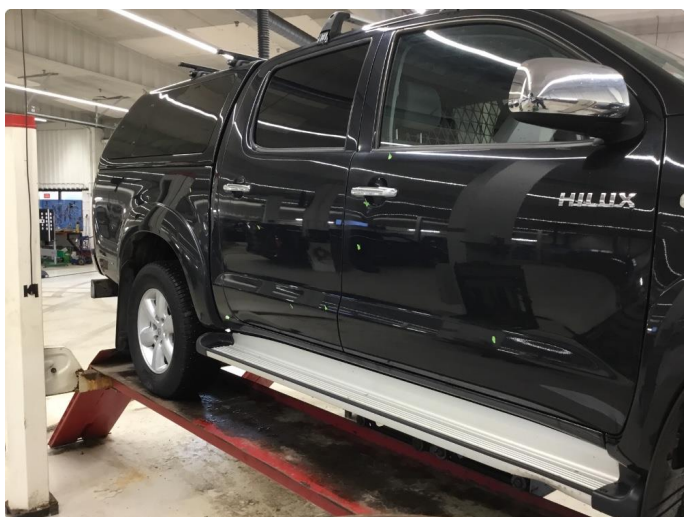
1.1 Noe rustblemmer dører/skjermer og baklem.  
Flere bulker baklem og h.fordør.

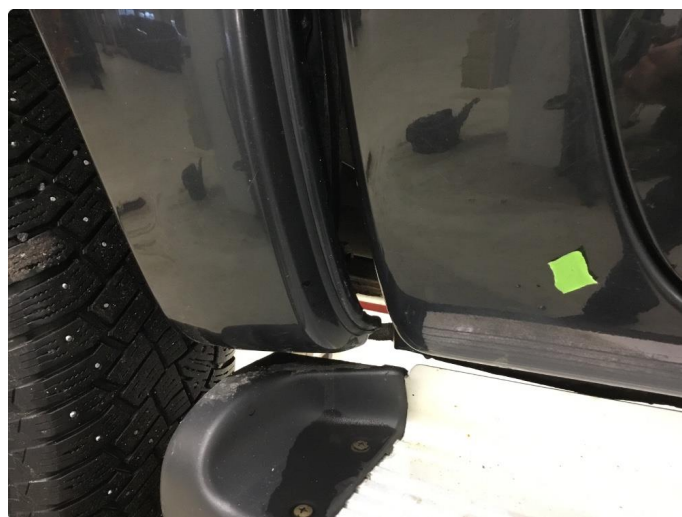
1.1 Noe rustblemmer dører/skjermer og baklem.  
Flere bulker baklem og h.fordør.

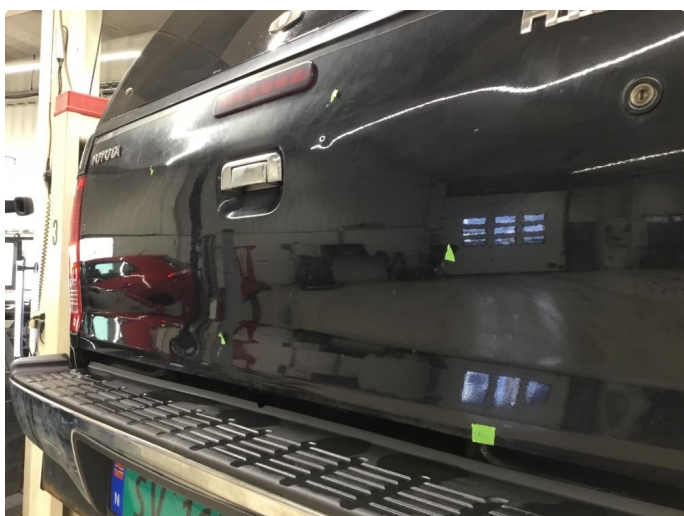
1.1 Noe rustblemmer dører/skjermer og baklem.  
Flere bulker baklem og h.fordør.

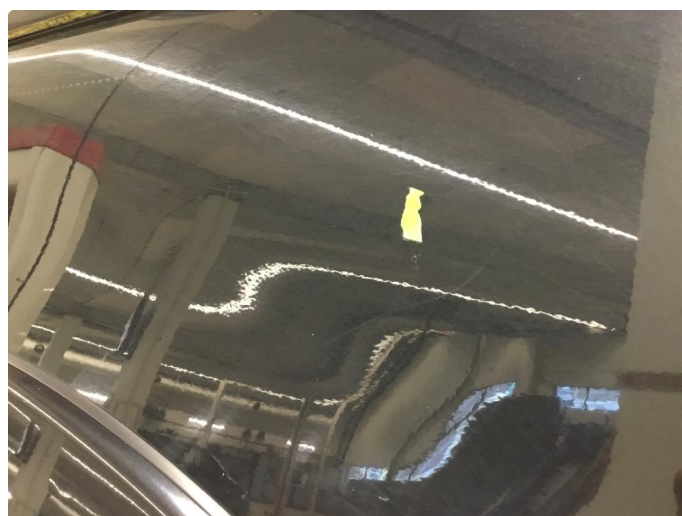
1.1 Noe rustblemmer dører/skjermer og baklem.  
Flere bulker baklem og h.fordør.

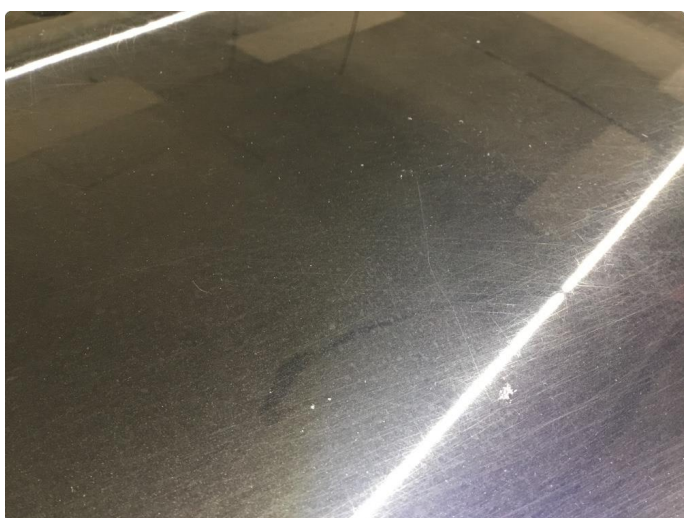
1.2 Noe steinsprut m/rustutslag panser.

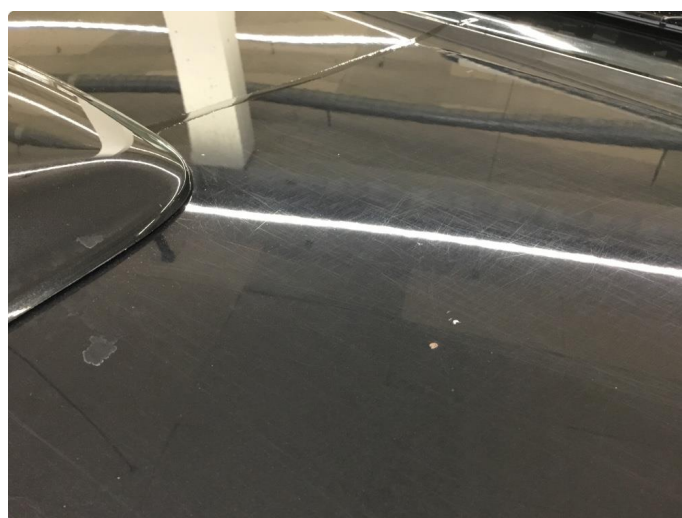
1.2 Noe steinsprut m/rustutslag panser.

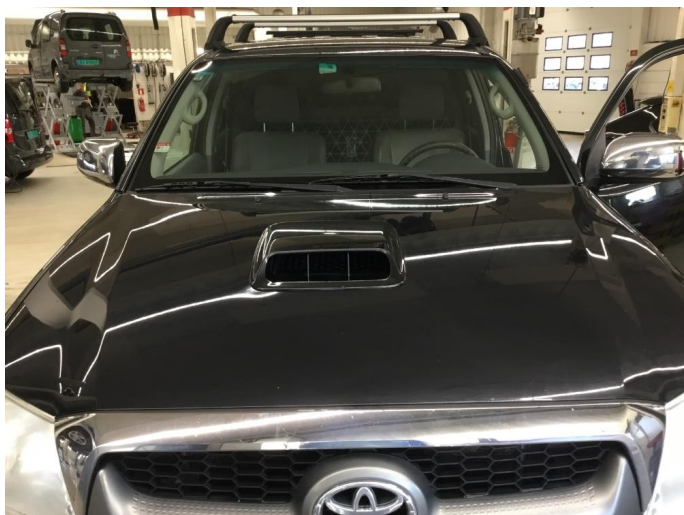
1.2 Noe steinsprut m/rustutslag panser.

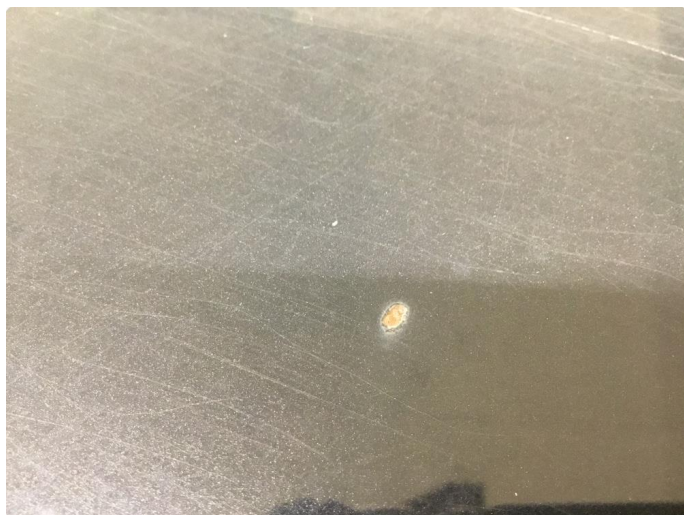
1.2 Noe steinsprut m/rustutslag panser.

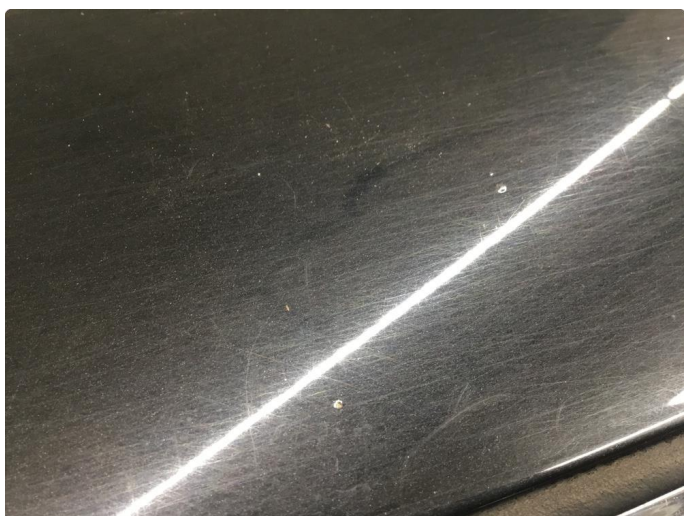
1.2 Noe steinsprut m/rustutslag panser.

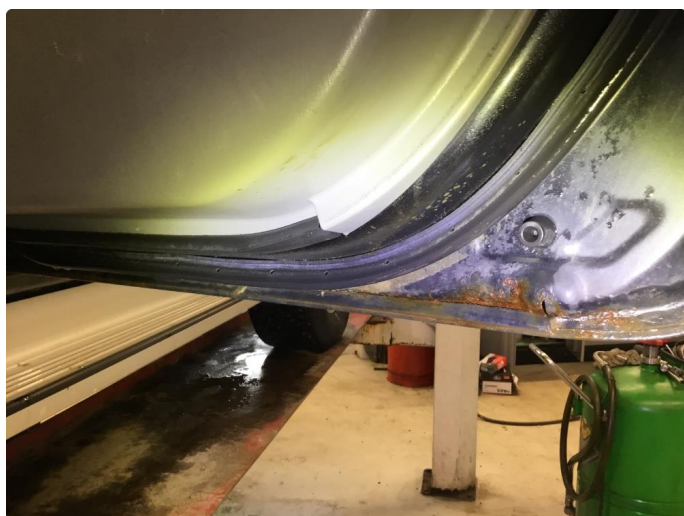
1.3 Litt slitt lakk/noe rust i bunn førerdøren. Mye rust i bunn h.bakdør.

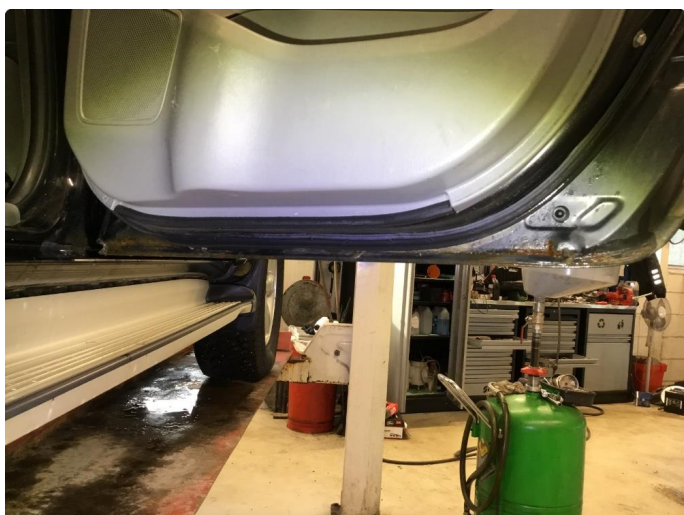
1.3 Litt slitt lakk/noe rust i bunn førerdøren. Mye rust i bunn h.bakdør.

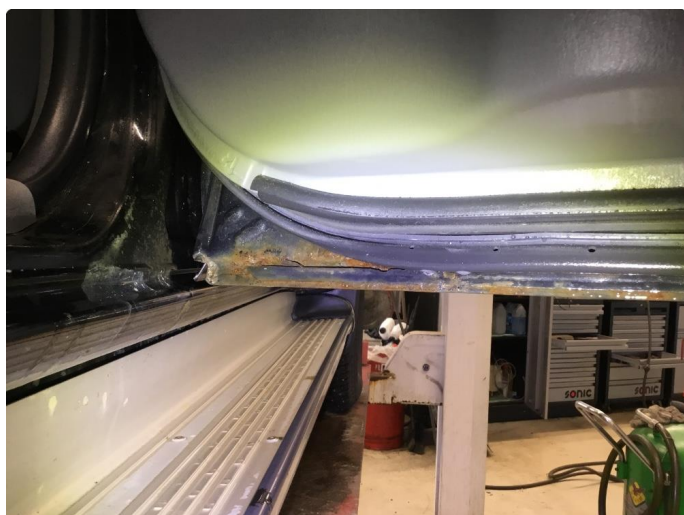
1.3 Litt slitt lakk/noe rust i bunn førerdøren. Mye rust i bunn h.bakdør.

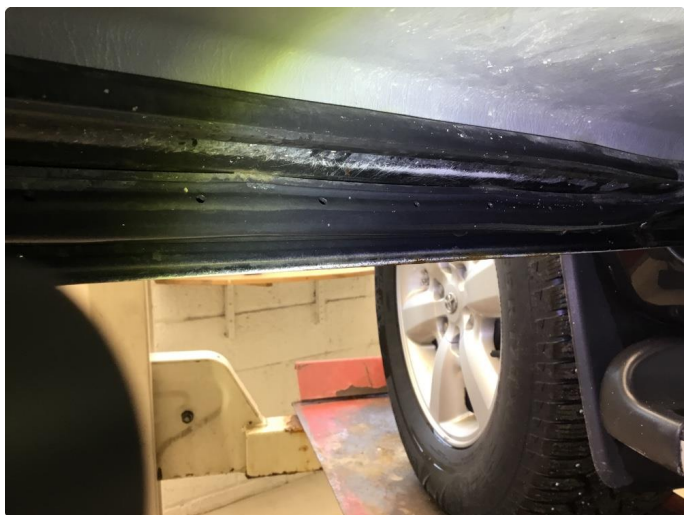
1.3 Litt slitt lakk/noe rust i bunn førerdøren. Mye rust i bunn h.bakdør.

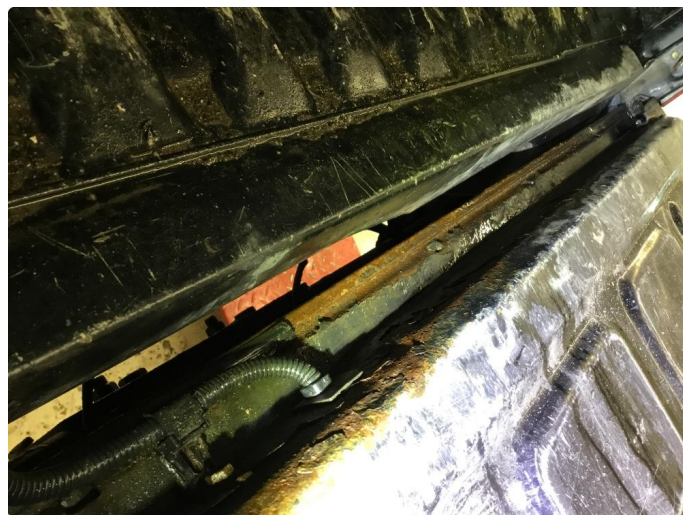
1.4 Mye rust i bunn baklem

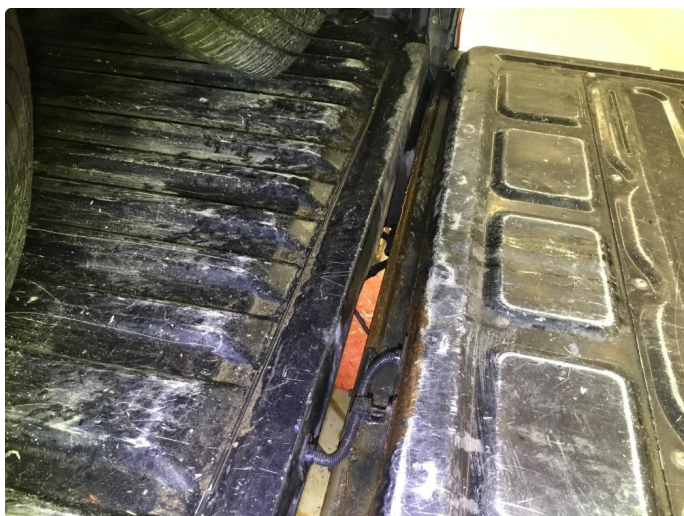
1.4 Mye rust i bunn baklem

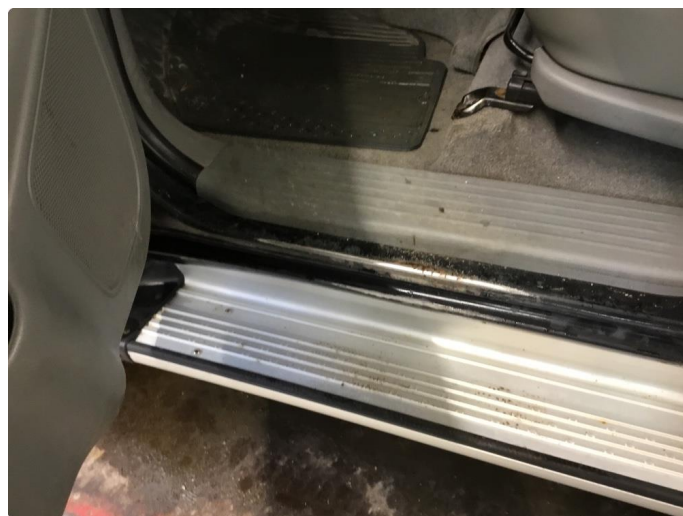
1.5 Lakk slitt bort innsteg førerside.

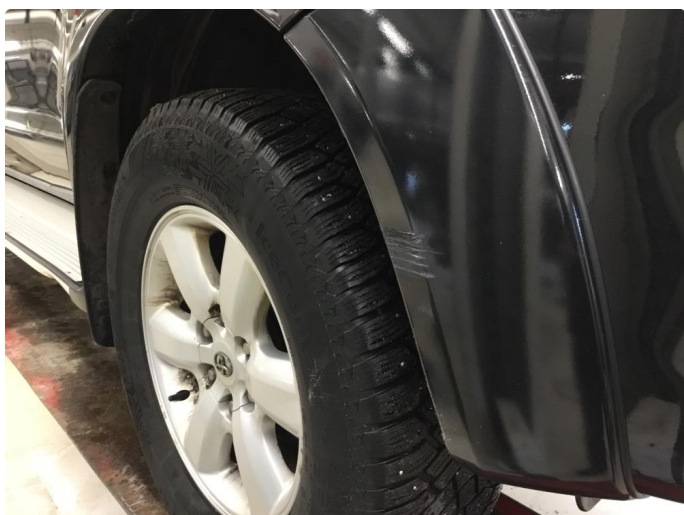
1.6 Ripper på bredder til fanger foran høyre side.

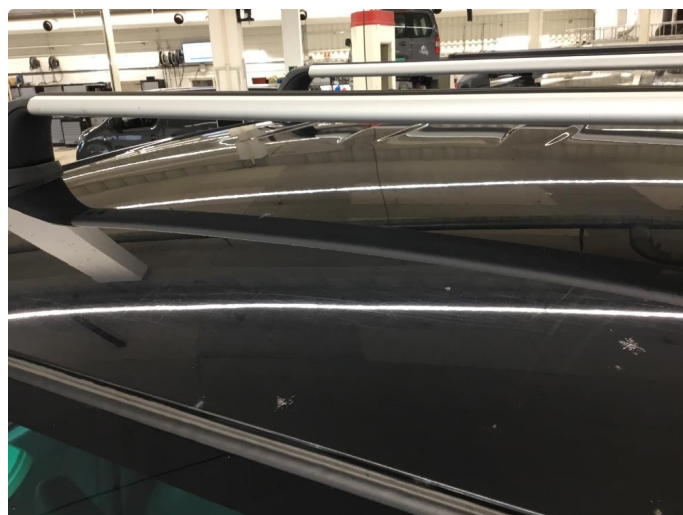
1.7 Steinsprut med rustutslag tak. Noe i kanten mot rute.

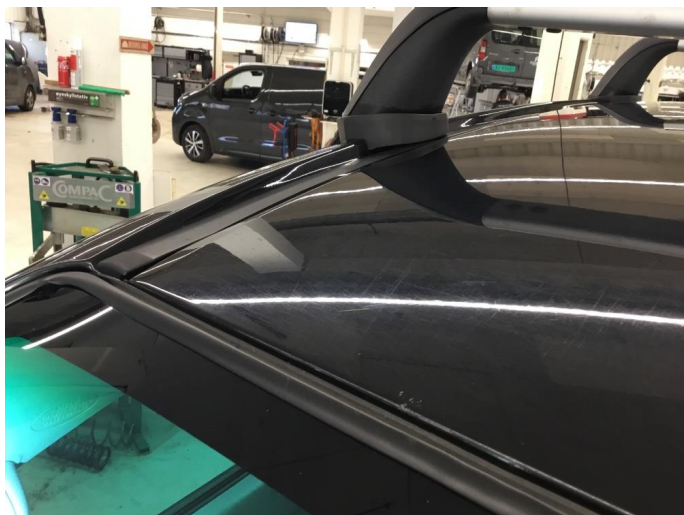
1.7 Steinsprut med rustutslag tak. Noe i kanten mot rute.

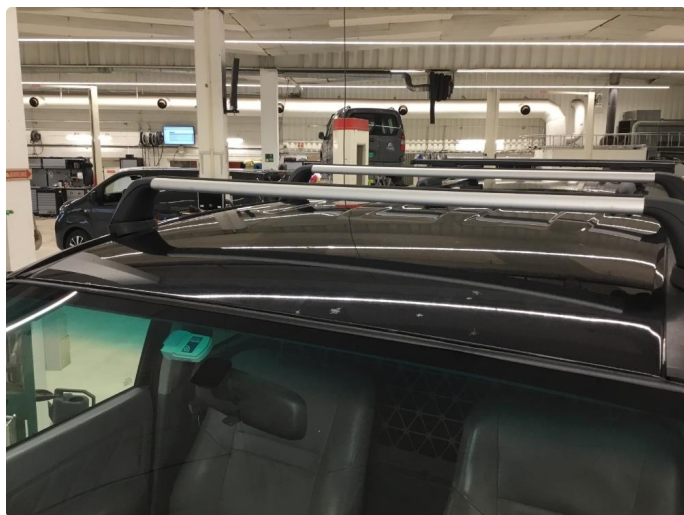
1.7 Steinsprut med rustutslag tak. Noe i kanten mot rute.

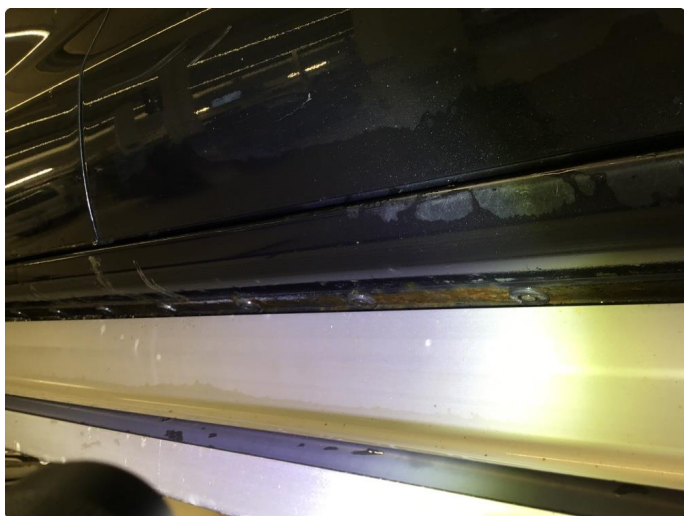
1.8 Begynnende rustutslag oppunder kanaler begge sider

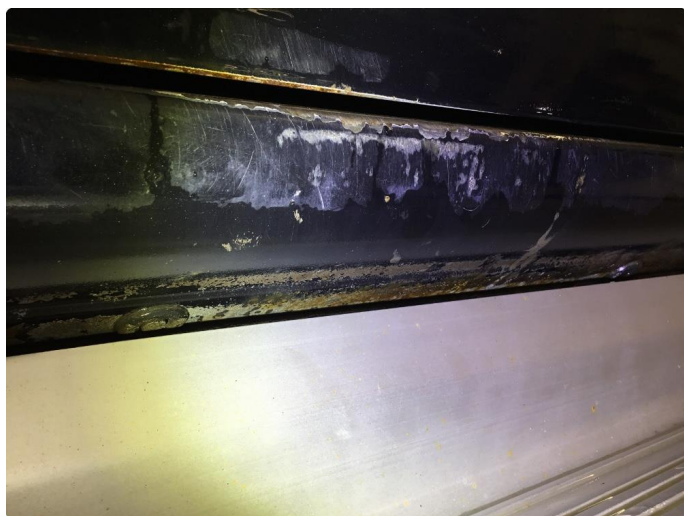
1.8 Begynnende rustutslag oppunder kanaler begge sider

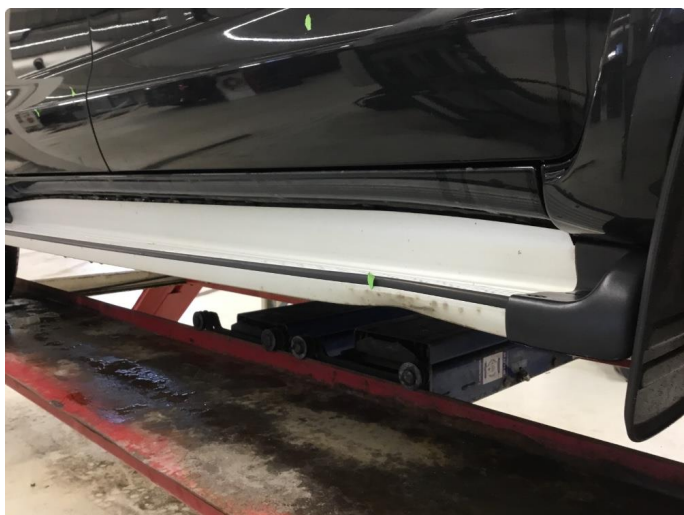
1.9 Bulket stigtrinn høyre foran.

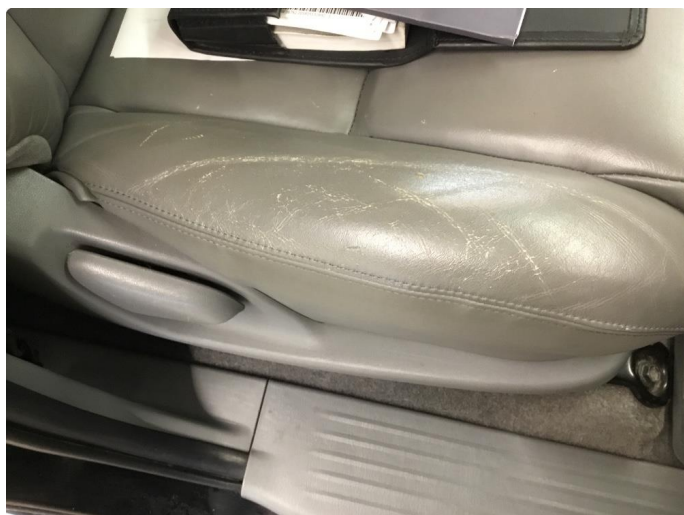
3.1 Slitt/hull setetrekk fører sete. Noe slitt i kanten passasjer sete

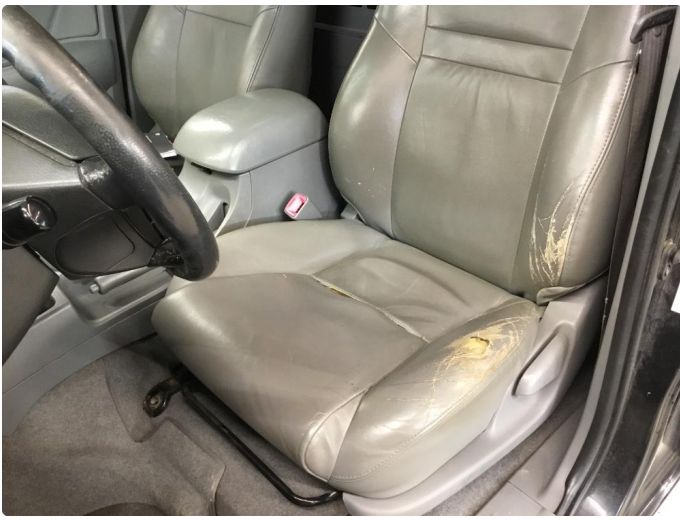
3.1 Slitt/hull setetrekk fører sete. Noe slitt i kanten passasjer sete

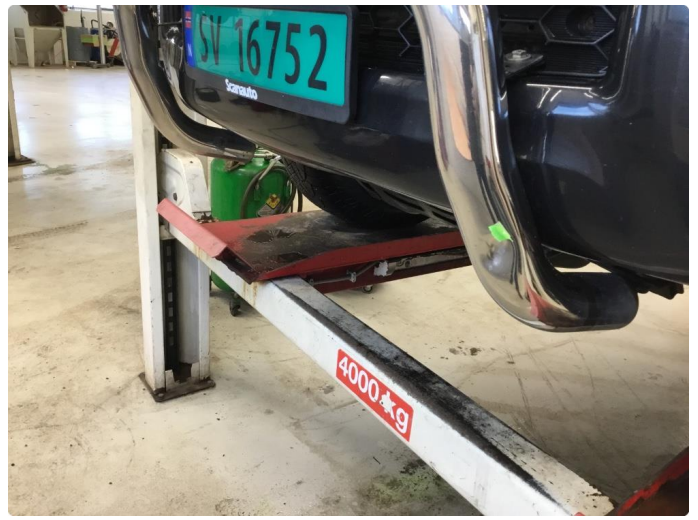
4.1 Frontbøyle bulket v.side.
