TOYOTA LAND CRUISER LC5A 173 HK AUTOMAT 4WD
TESTDATO: 14.11.2024
KODE: 1567302

JV11840

NBF Tilstandsrapport er utarbeidet av Norges Bilbransjeforbund og Forbrukerrådet.

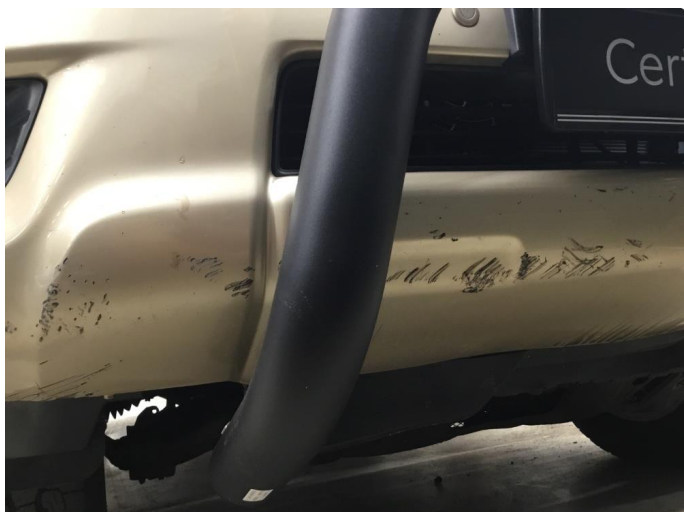
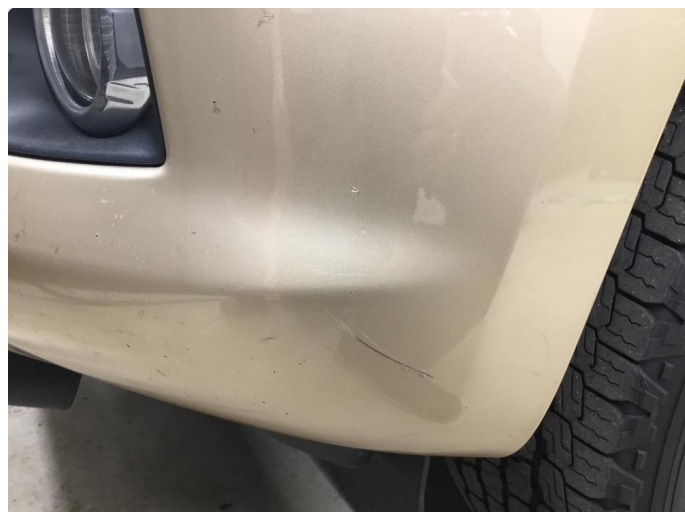
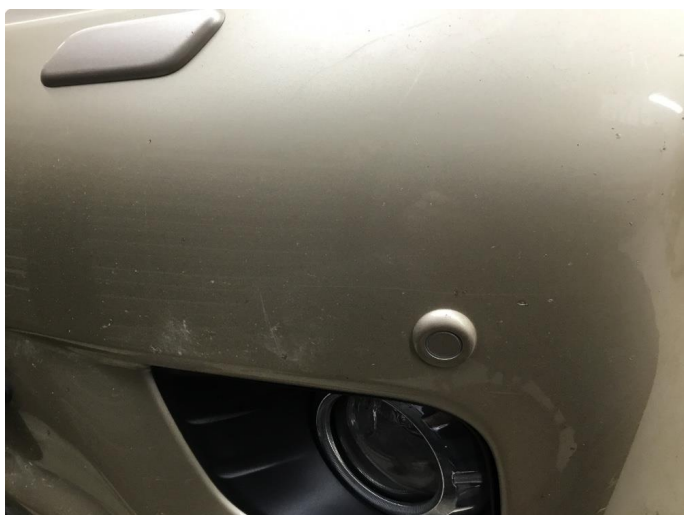
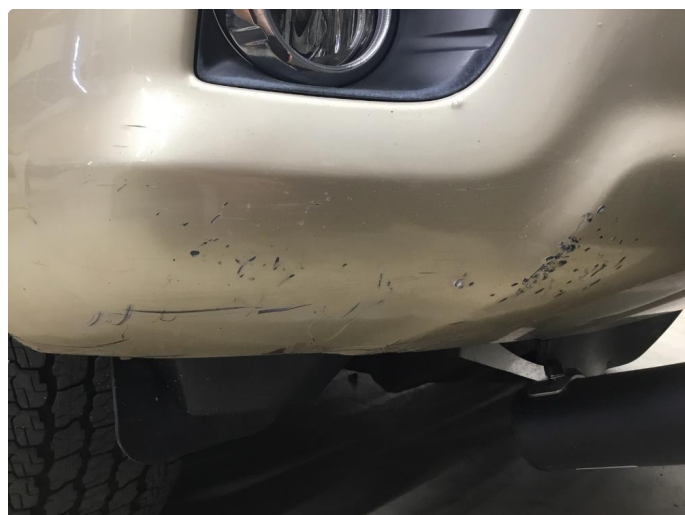
1.1 Div.riper/bruksslitasje

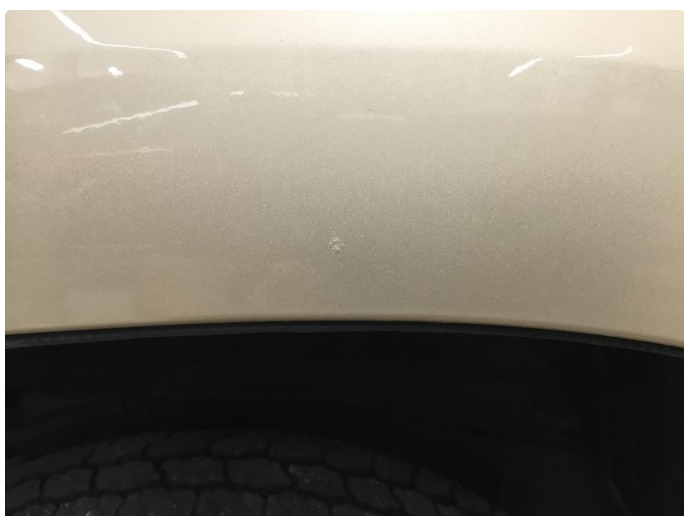
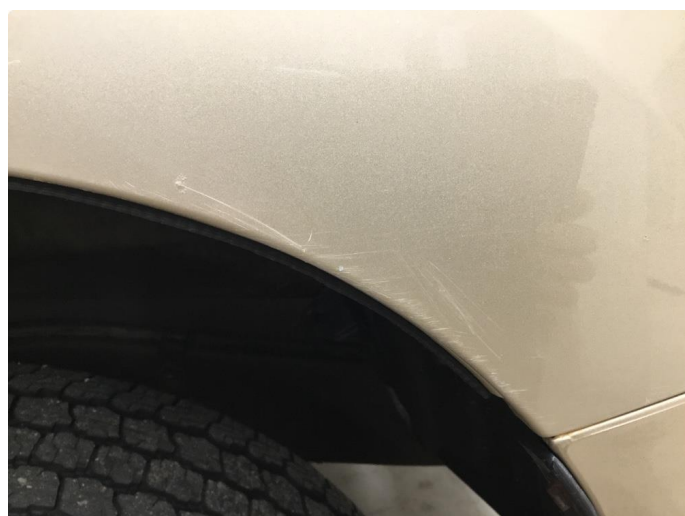
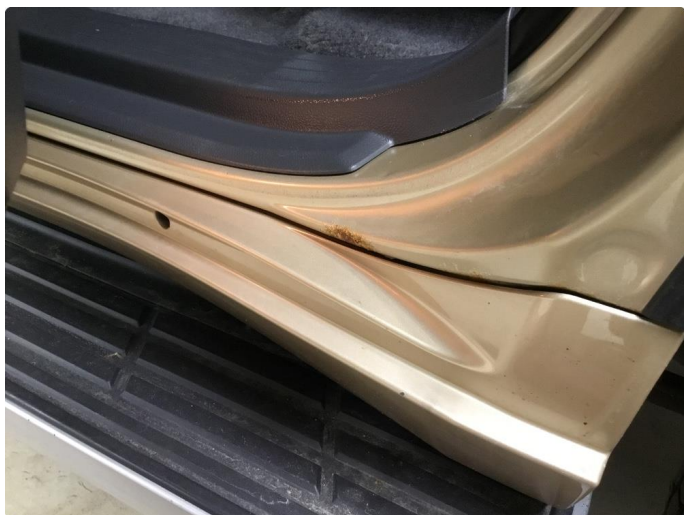
1.2 Div. riper/bruksslitasje.

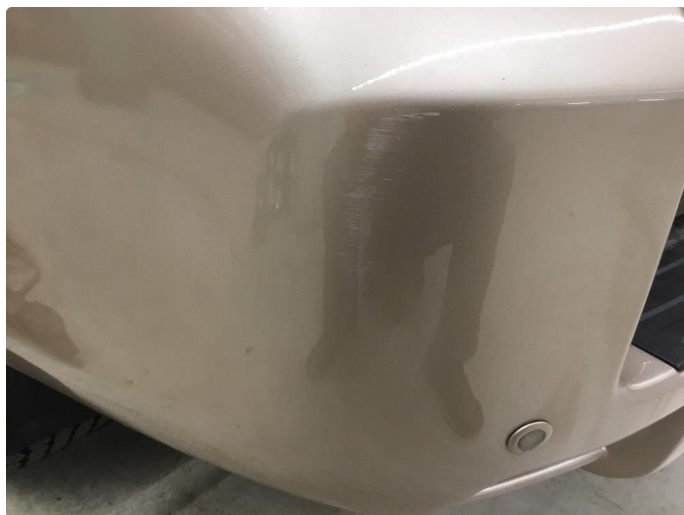
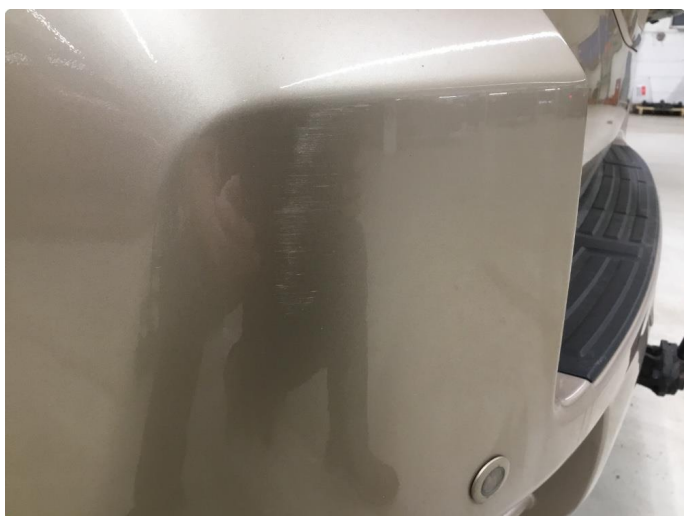
1.3 Div. riper/bruksslitasje

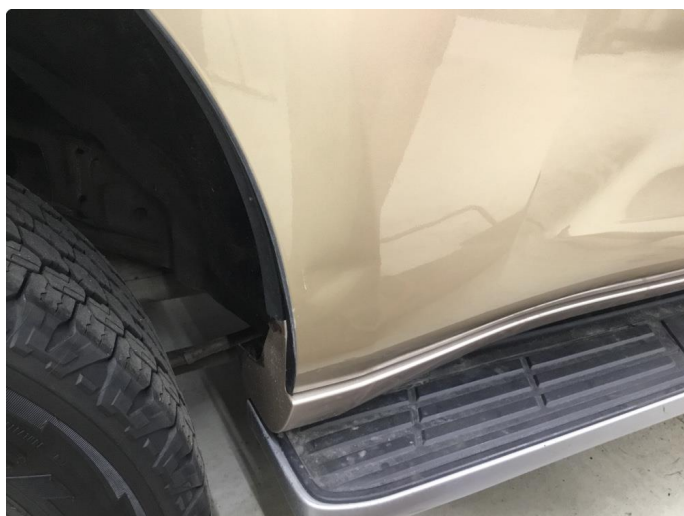
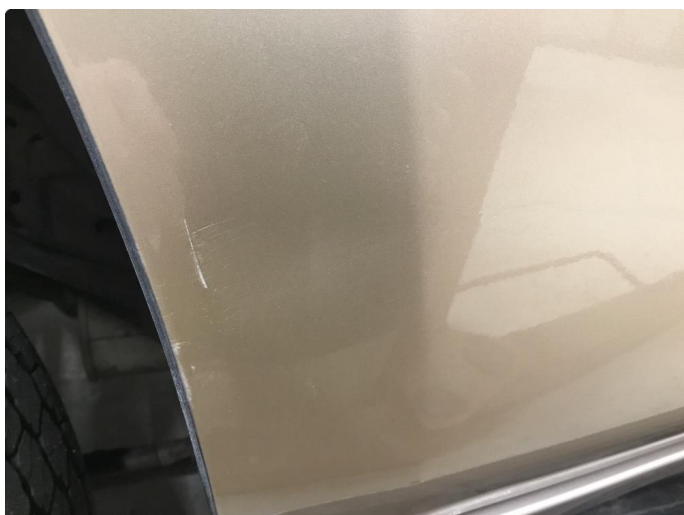
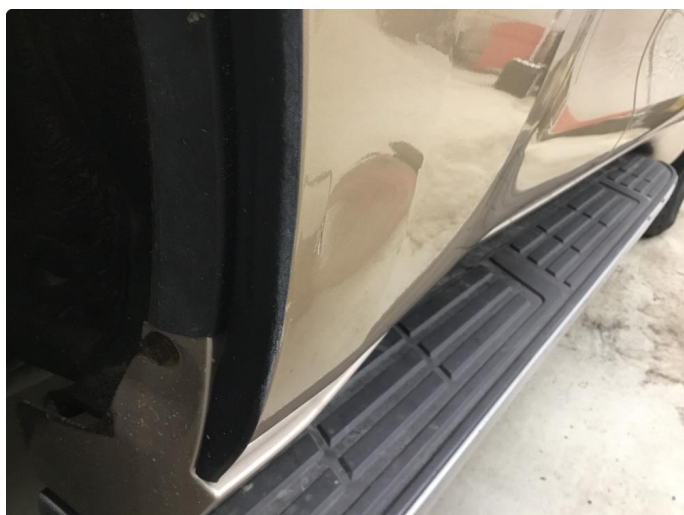
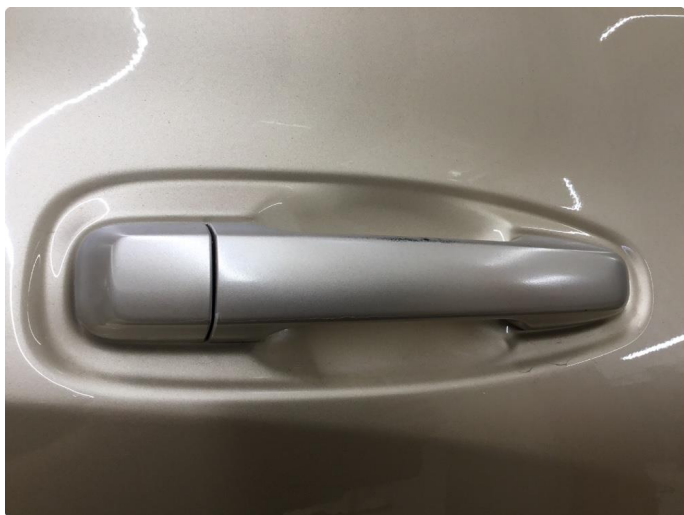
1.4 Div. riper/bruksslitasje

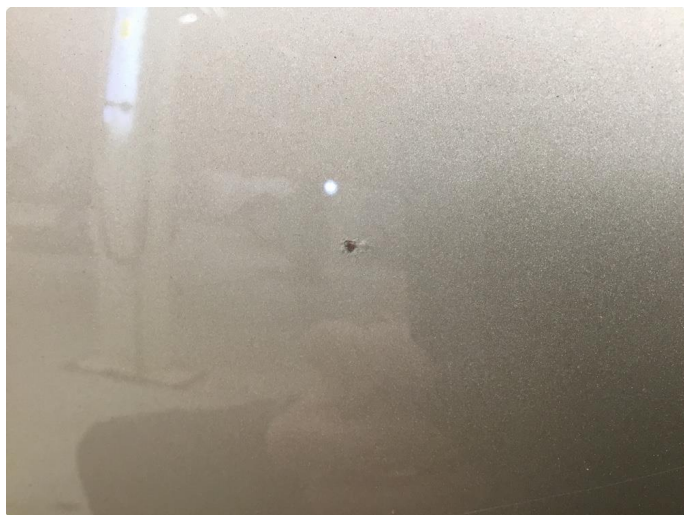
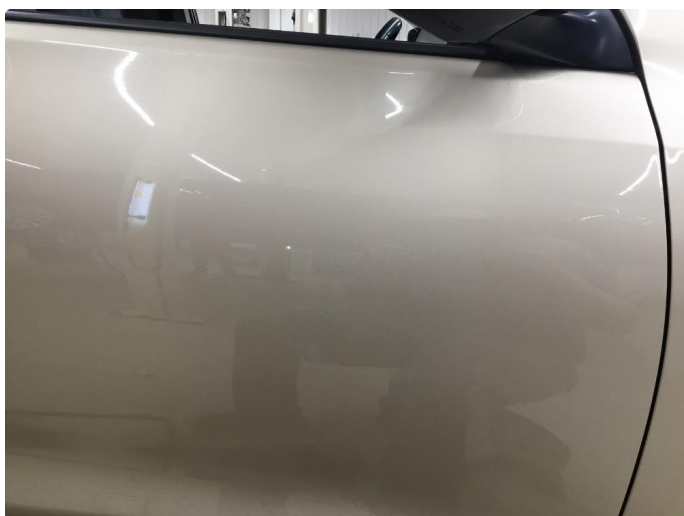
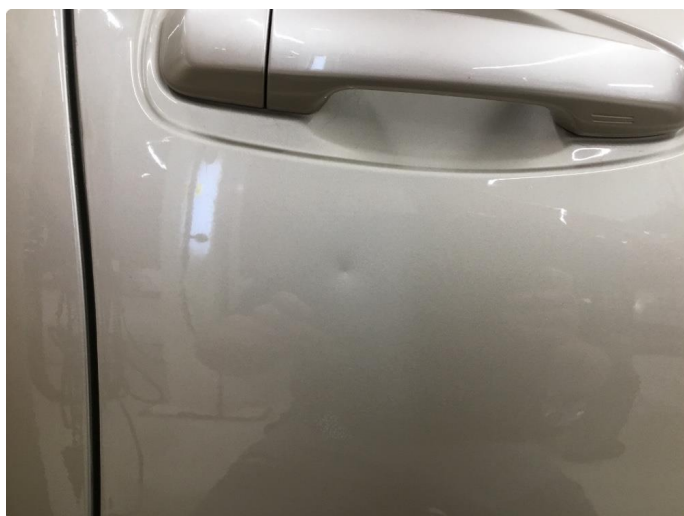
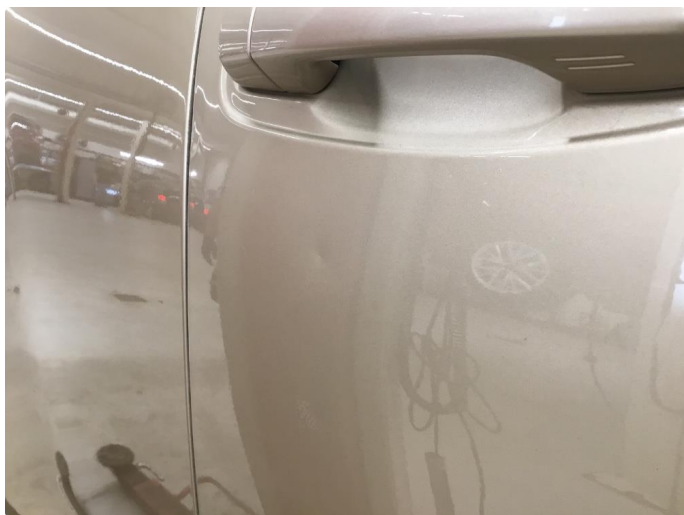
1.5 Div. p-bulker/steinsprutskader/bruksslitasje.

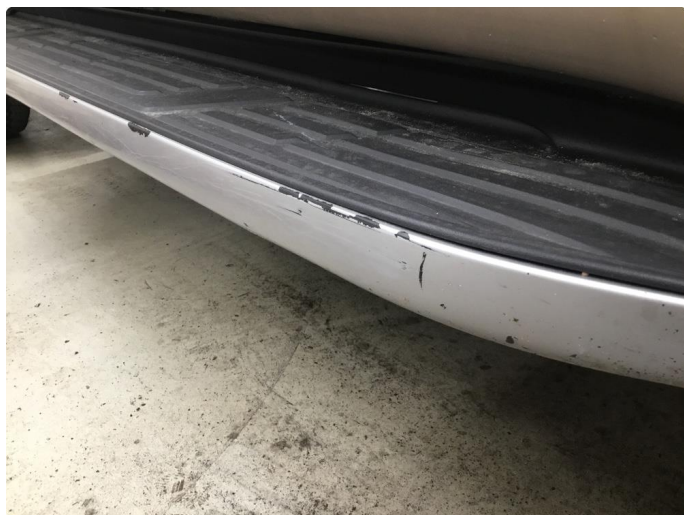
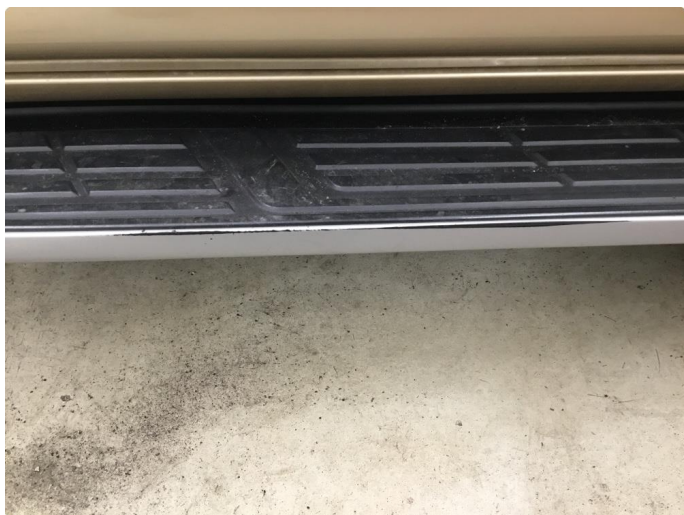
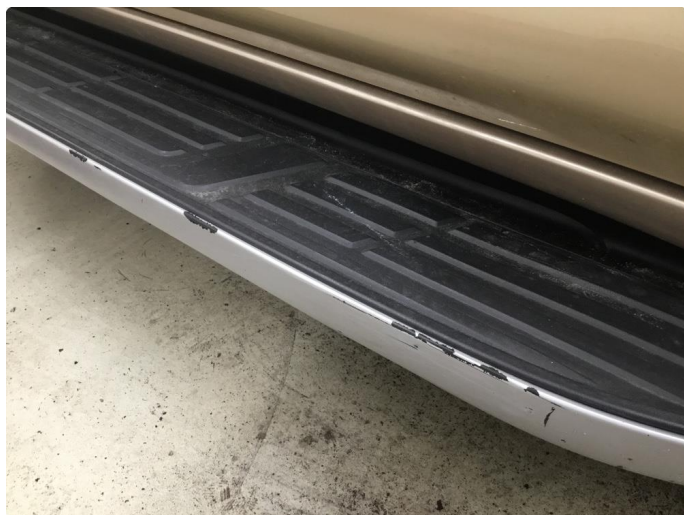
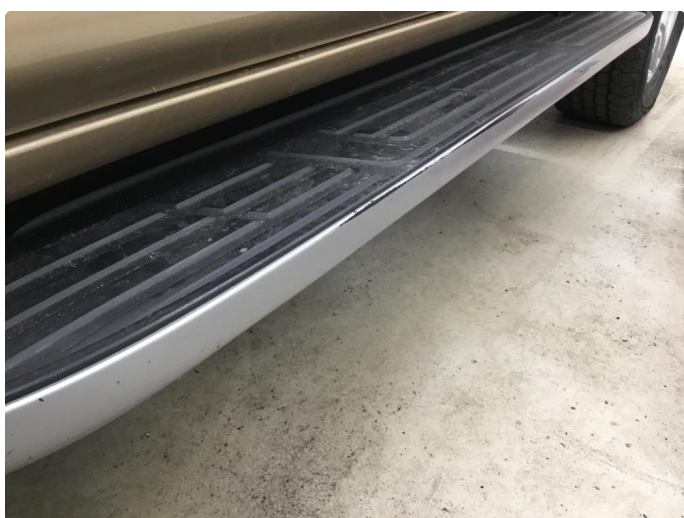
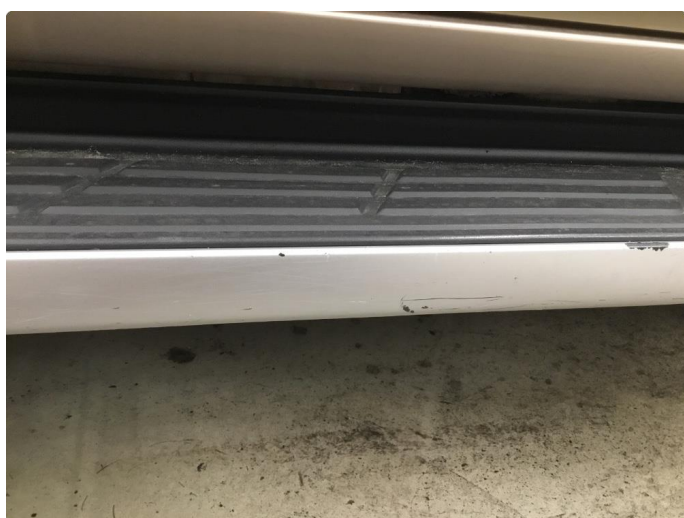
1.6 Div. riper/merker bruksslitasje.

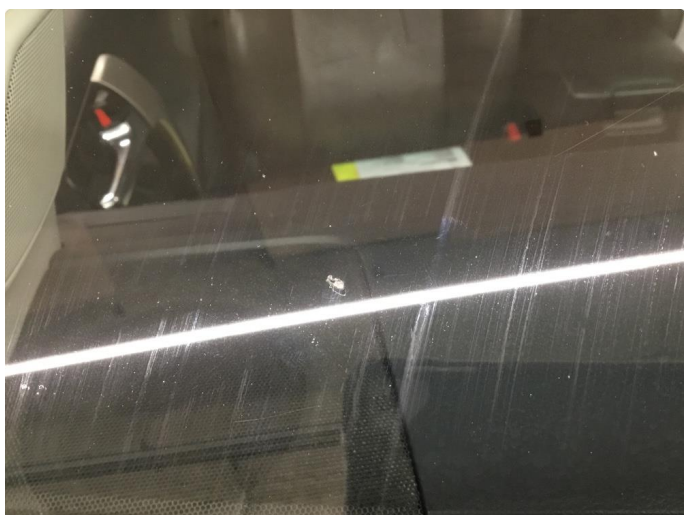
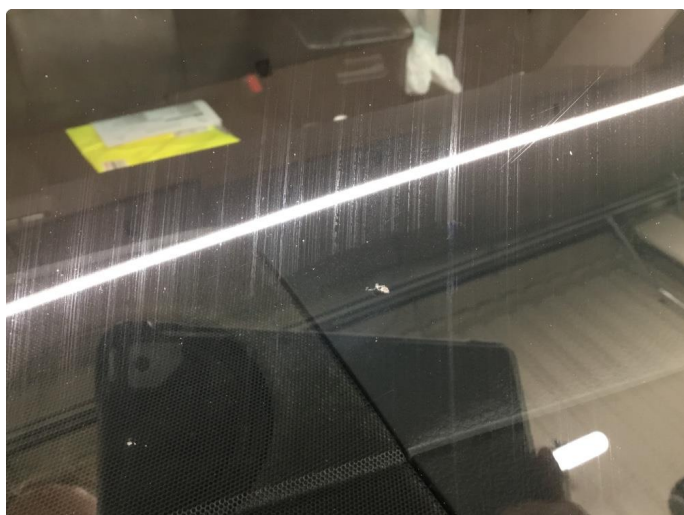
1.7 Div. hakk i frontrute

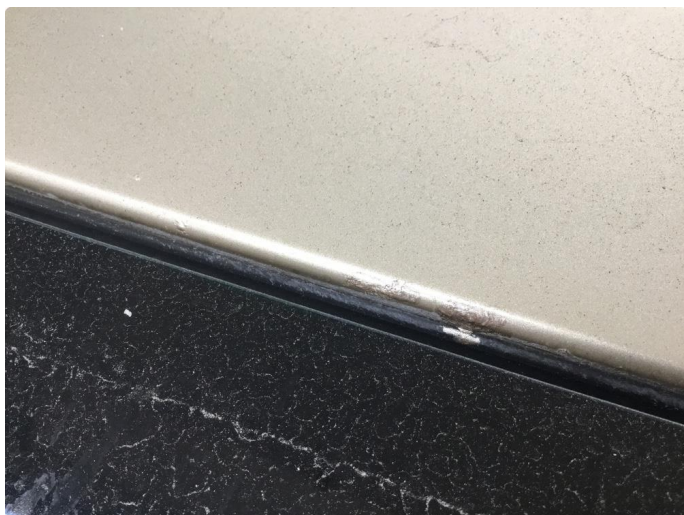
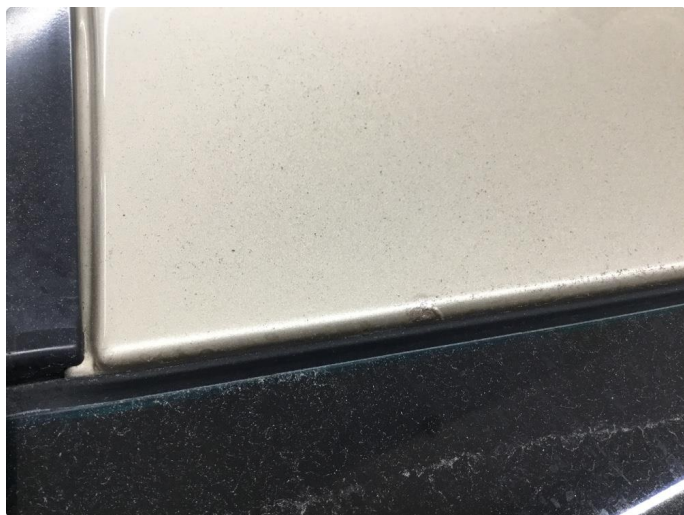
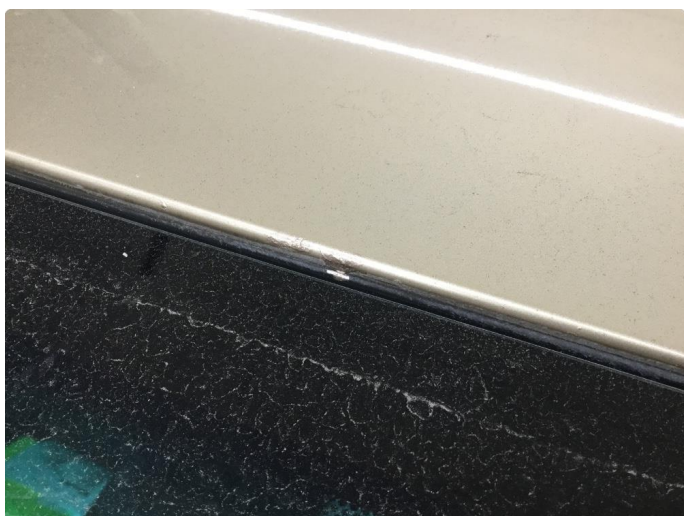
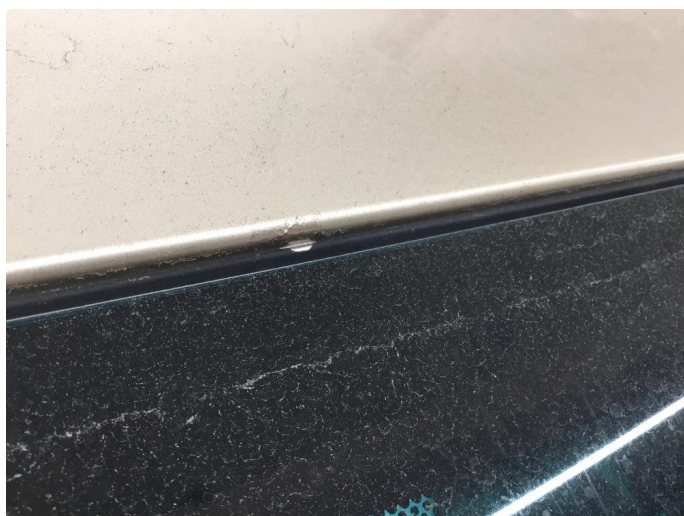
1.8 Noe lakkrust/bruksslitasje.

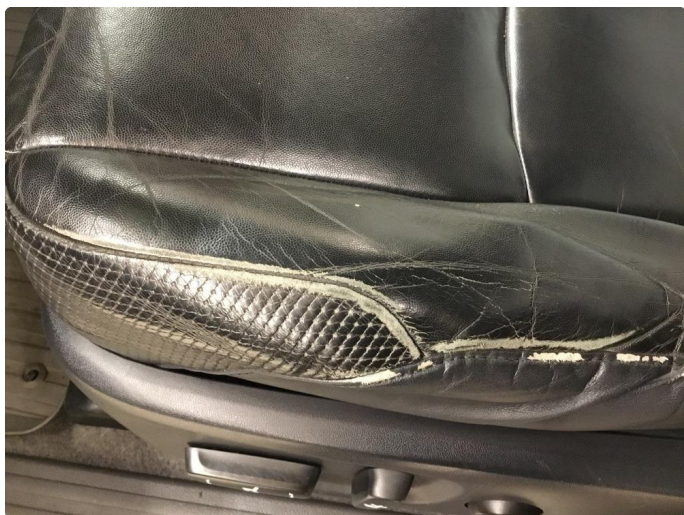
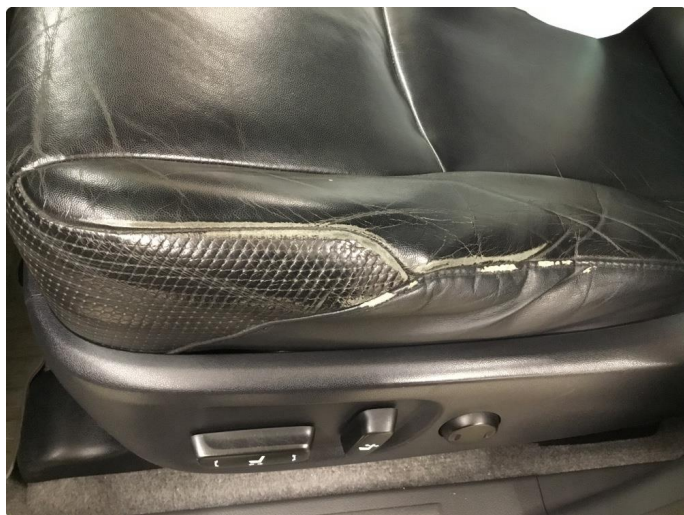
2.1 Bruksslitasje førersete

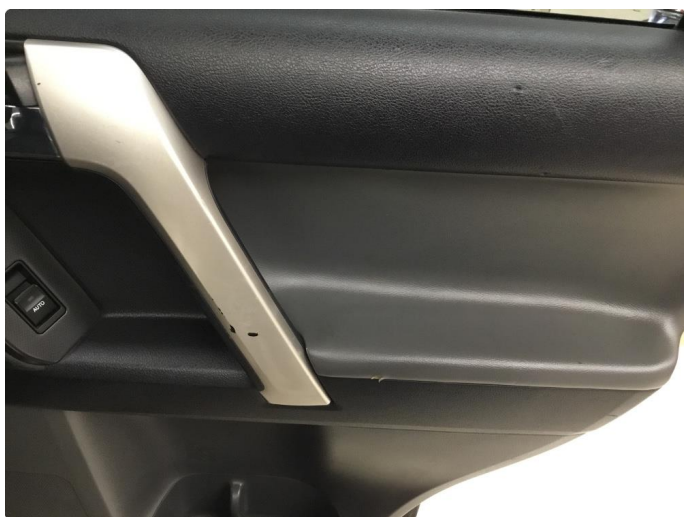
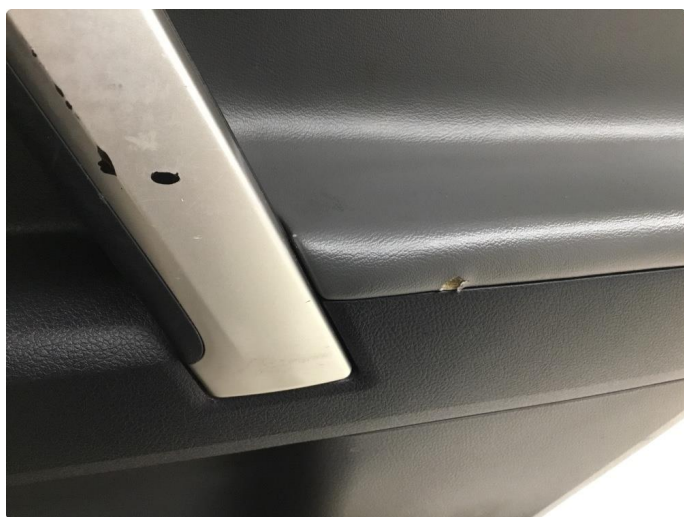
2.2 Noe merker/skader dørtrekk.

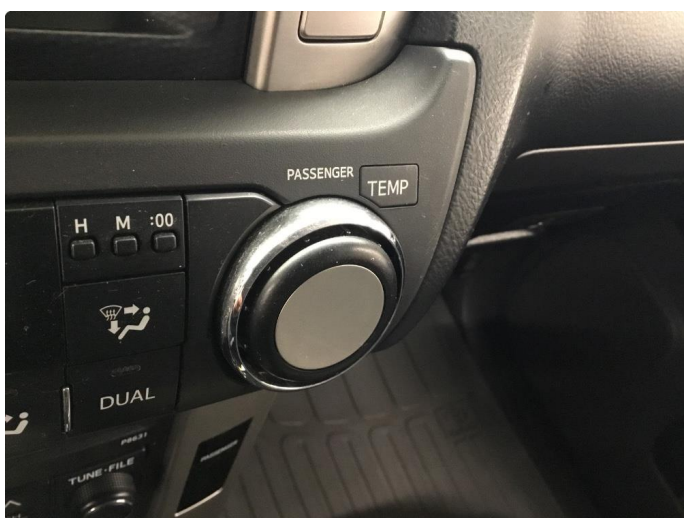
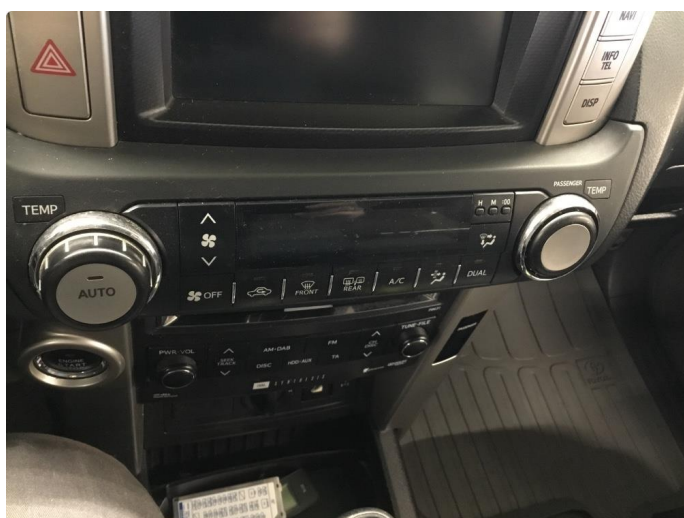
2.3 Justeringshjul til temp h.side inntrykt.
