VOLVO V60 CROSS COUNTRY 190 HK AUTOMAT 2WD
TESTDATO: 17.03.2025
KODE: 1657770

| YF14896 | 92 517 KM | 23.03.2018 Førstegang registrert | Diesel |

NBF Tilstandsrapport er utarbeidet av Norges Bilbransjeforbund og Forbrukerrådet.

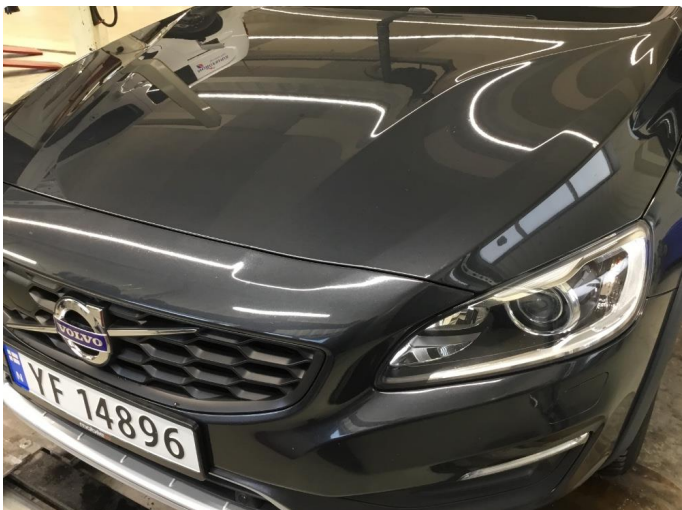
1.1 Noe steinsprut/riper/hakk/normal bruksslitasje rundt bilen.

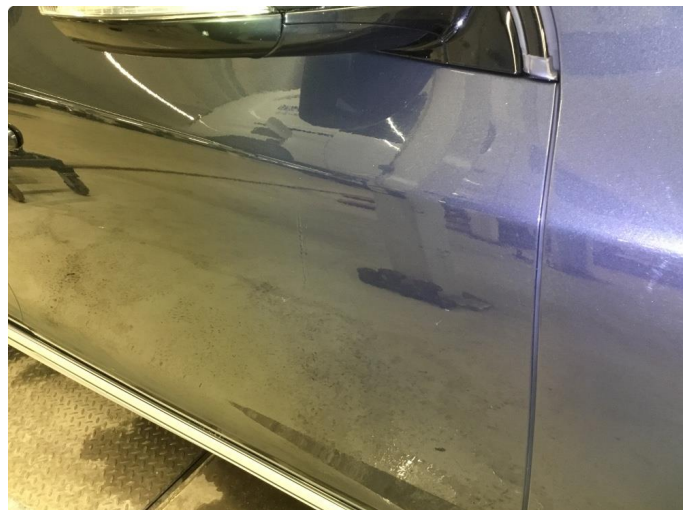
1.1 Noe steinsprut/riper/hakk/normal bruksslitasje rundt bilen.

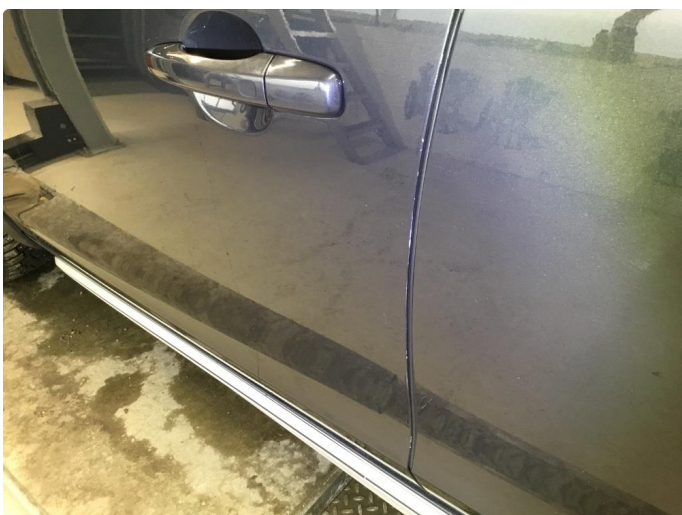
1.1 Noe steinsprut/riper/hakk/normal bruksslitasje rundt bilen.

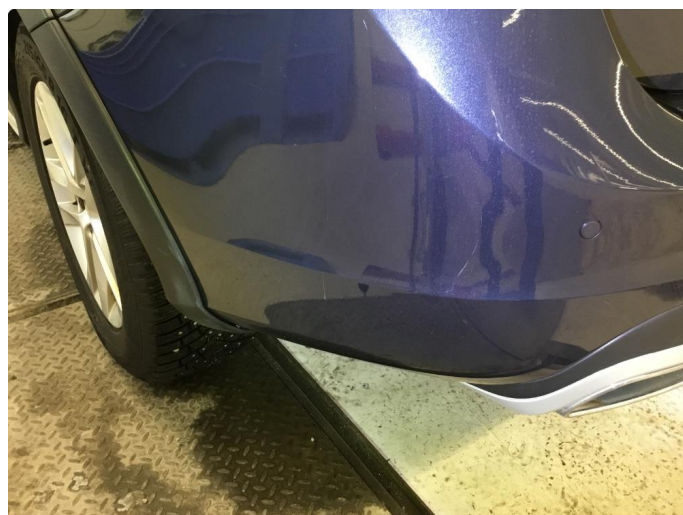
1.1 Noe steinsprut/riper/hakk/normal bruksslitasje rundt bilen.

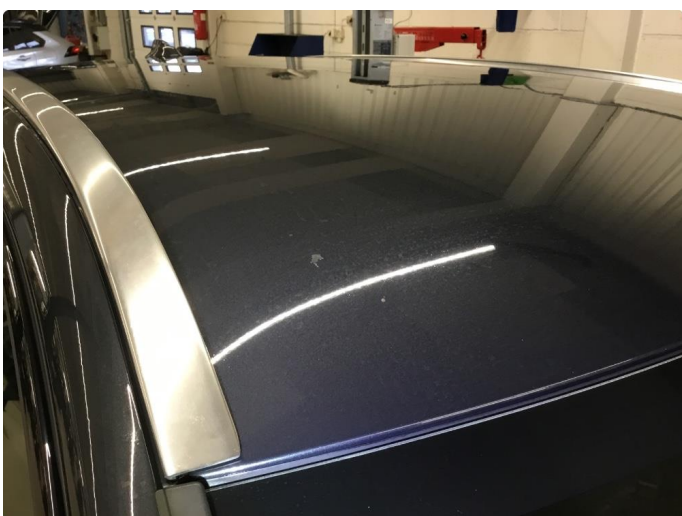
1.1 Noe steinsprut/riper/hakk/normal bruksslitasje rundt bilen.

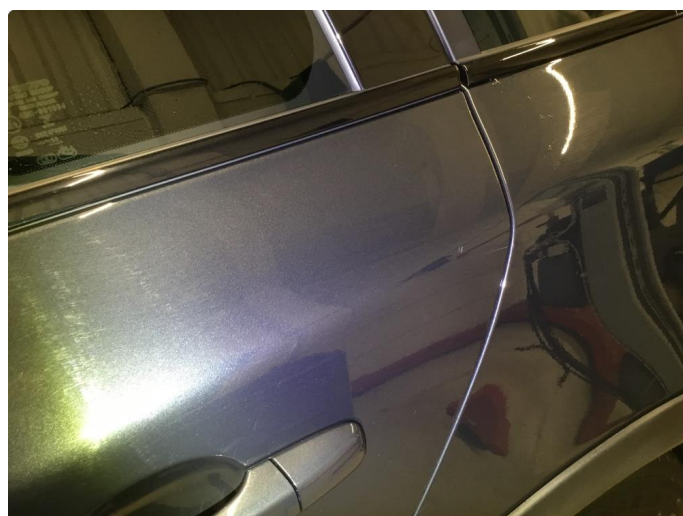
1.1 Noe steinsprut/riper/hakk/normal bruksslitasje rundt bilen.

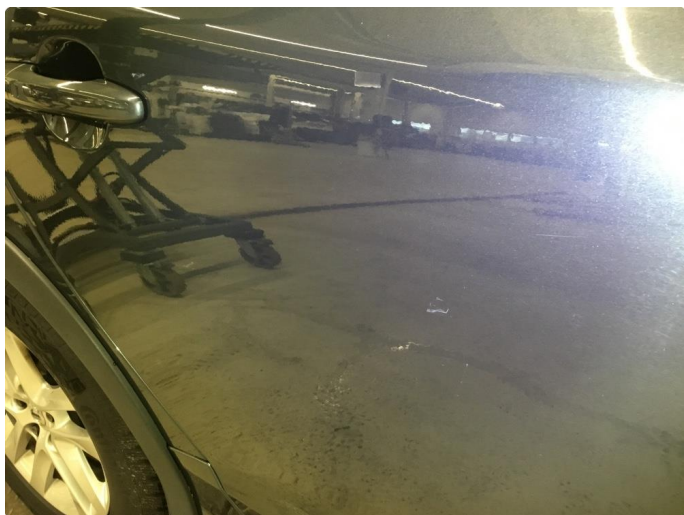
1.1 Noe steinsprut/riper/hakk/normal bruksslitasje rundt bilen.

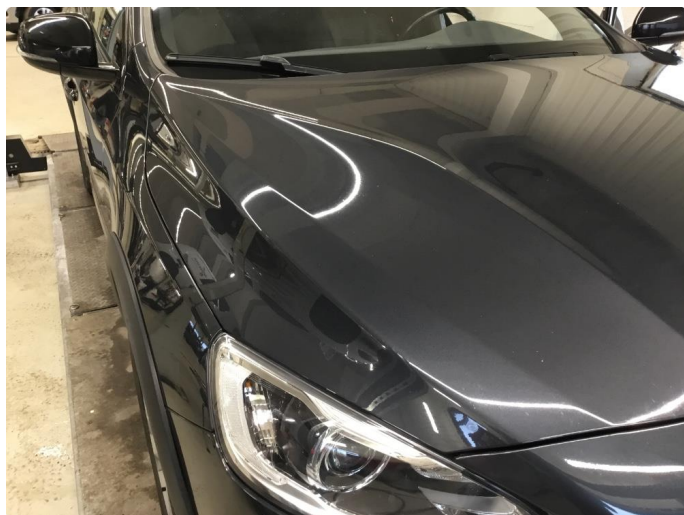
1.1 Noe steinsprut/riper/hakk/normal bruksslitasje rundt bilen.
