FORD FOCUS / DYB 140 HK AUTOMAT 2WD
TESTDATO: 30.04.2026
KODE: 2012709

BS90606

OPPSUMMERT STATUS PÅ KJØRETØY

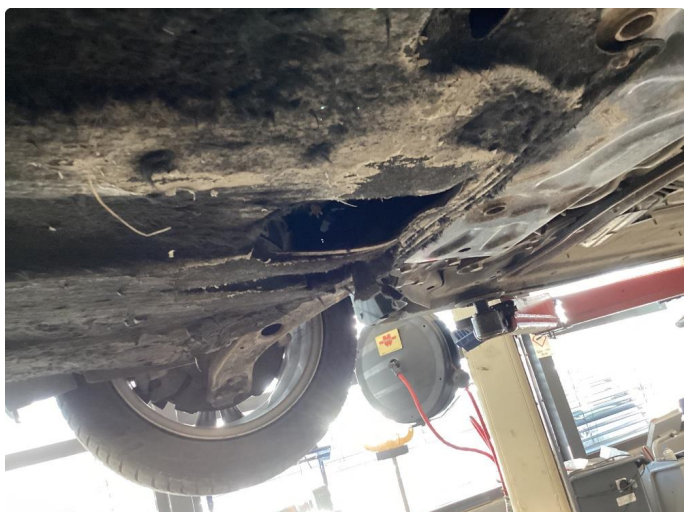
1.1 Beskyttelsesplate skadet/mangler

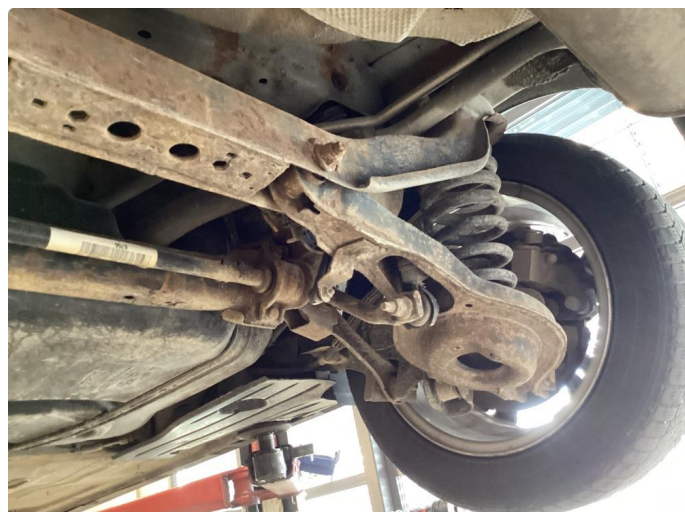
1.2 Rust

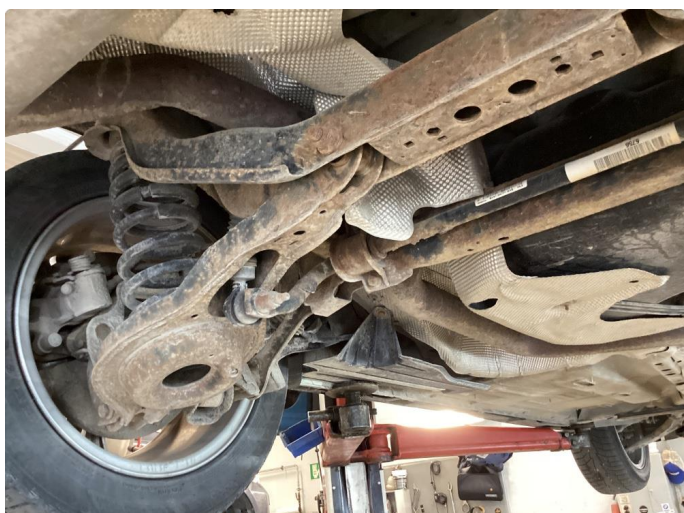
1.2 Rust

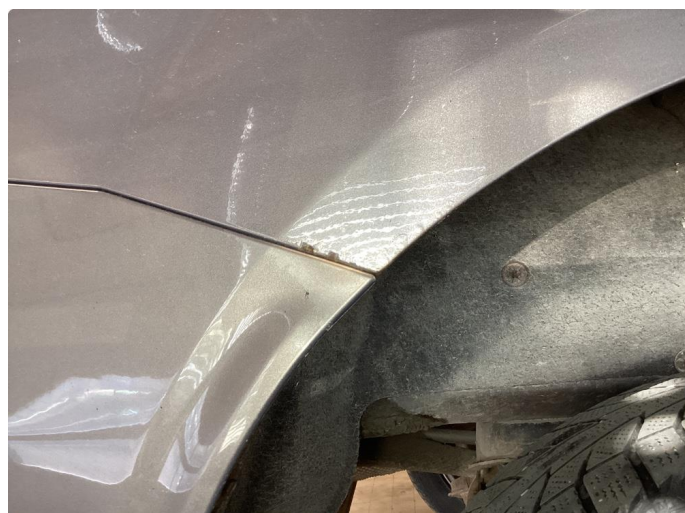
1.3 Rust

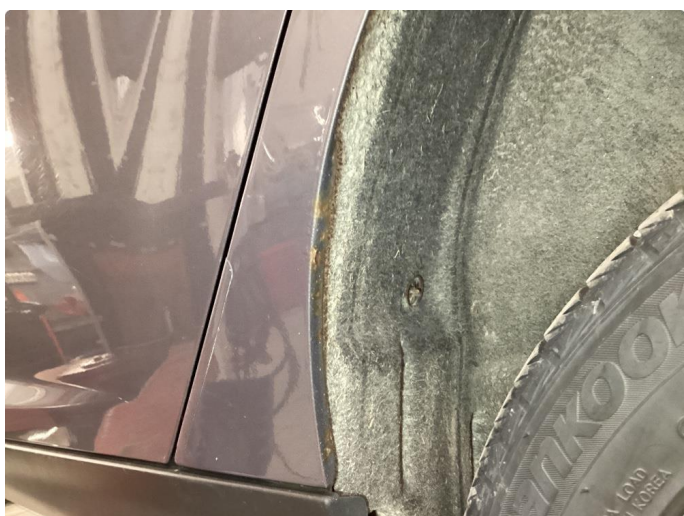
1.3 Rust

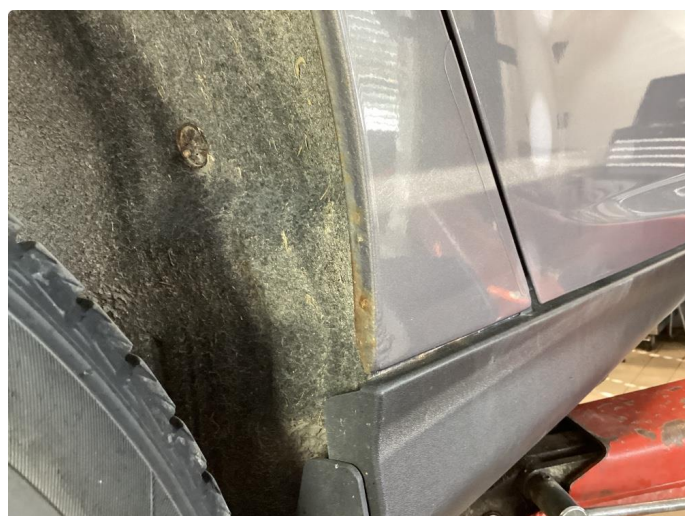
1.3 Rust

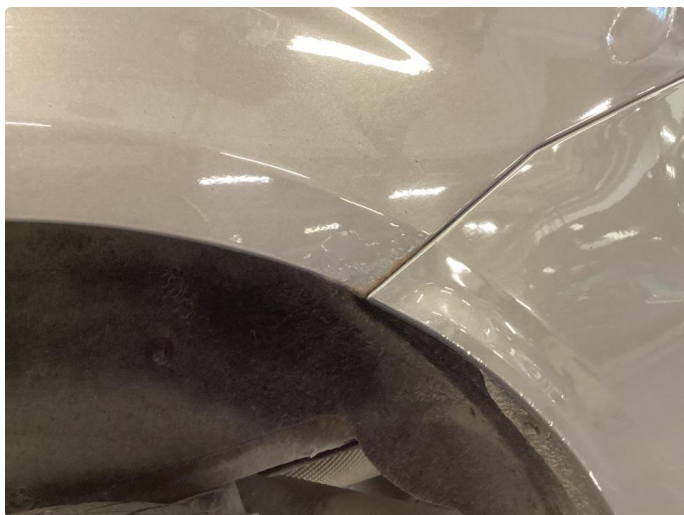
1.3 Rust

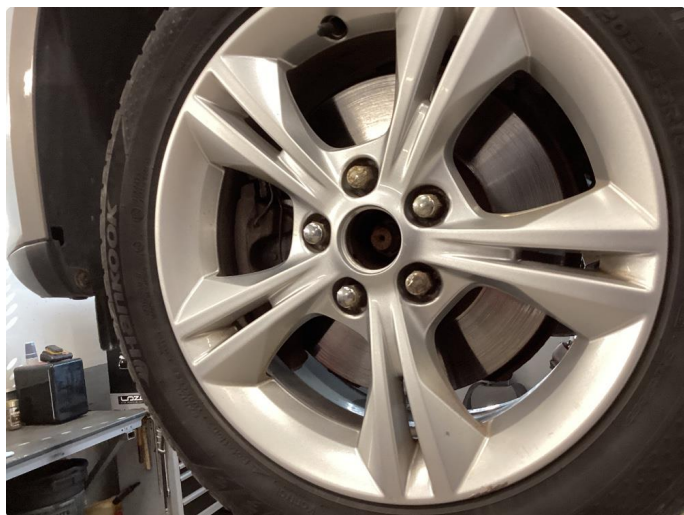
1.4 Navkopp mangler

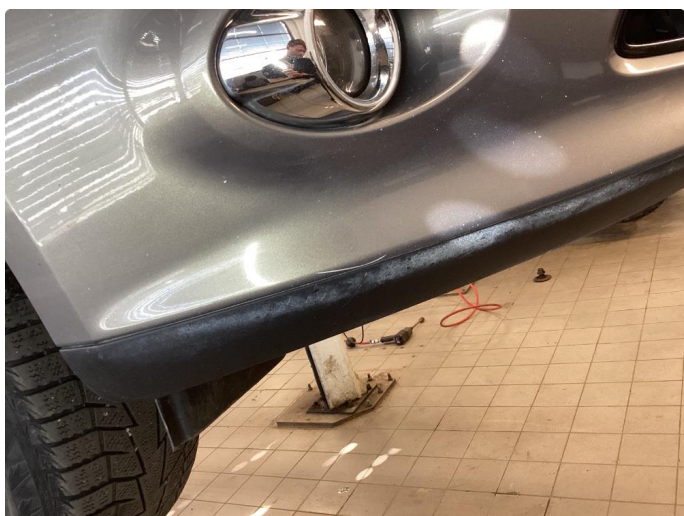
1.5 Ripe(r)

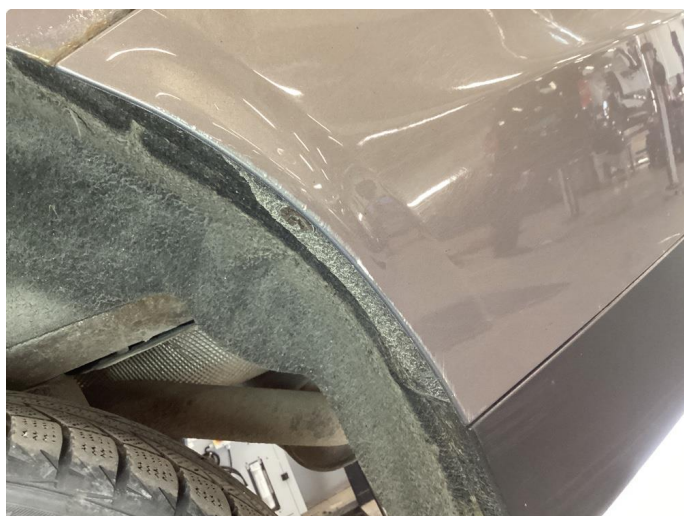
1.6 Lakk flasser

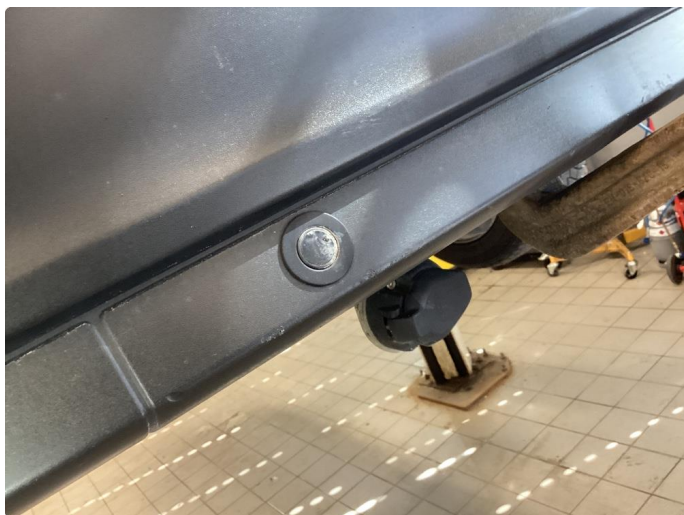
1.6 Lakk flasser

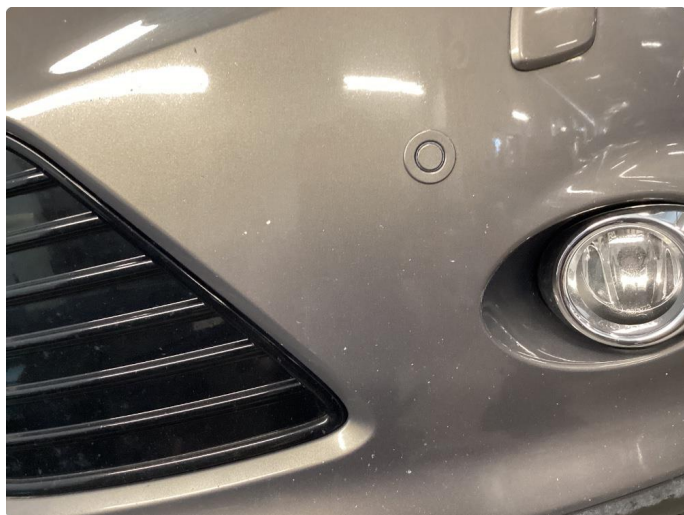
1.7 Steinsprut

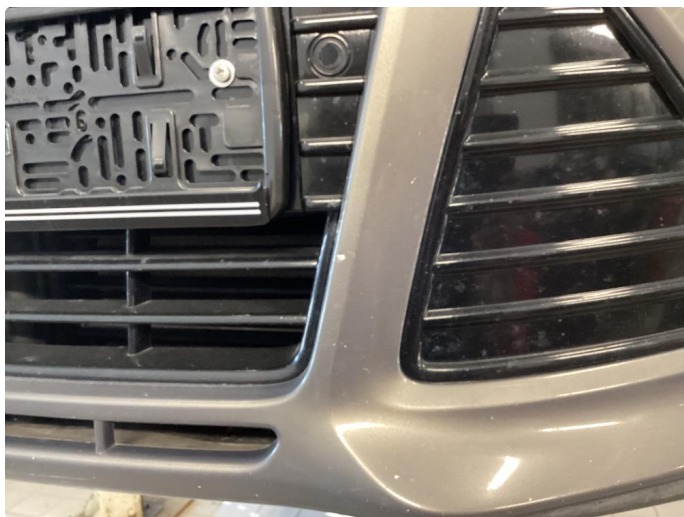
1.7 Steinsprut
