HYUNDAI I30 90 HK MANUELL
TESTDATO: 03.03.2025
KODE: 1655339

FT30147	184 123 KM	09.10.2009 Førstegang registrert	Diesel
----------------	-------------------	--	---------------

CHASSISNR: TMADC81TP9J010507	BRUKTIMPORT: Nei
KJØRETØY: Personbil	FRIST FOR PKK: 30.11.2025

NBF Tilstandsrapport er utarbeidet av Norges Bilbransjeforbund og Forbrukerrådet.

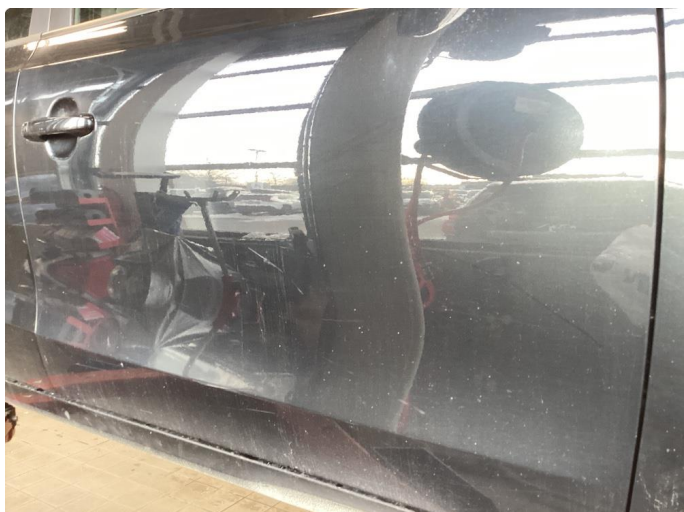
Punkt	Beskrivelse	Plassering	
1. EKSTERIØR			
1.1	Dører	riper	alle
1.2	Dører	bulk med lakkskade	venstre foran - venstre bak
1.3	Bakluke	rust/korrosjon	
1.4	Skjermer	ripe(r)	alle

1.1 Riper

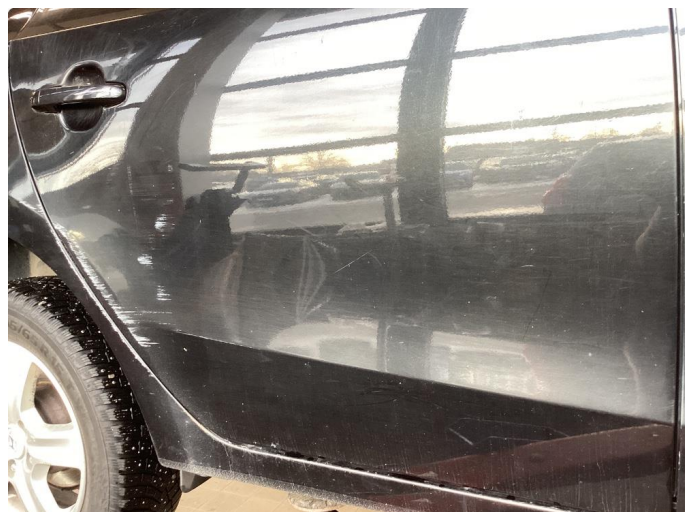
1.1 Riper

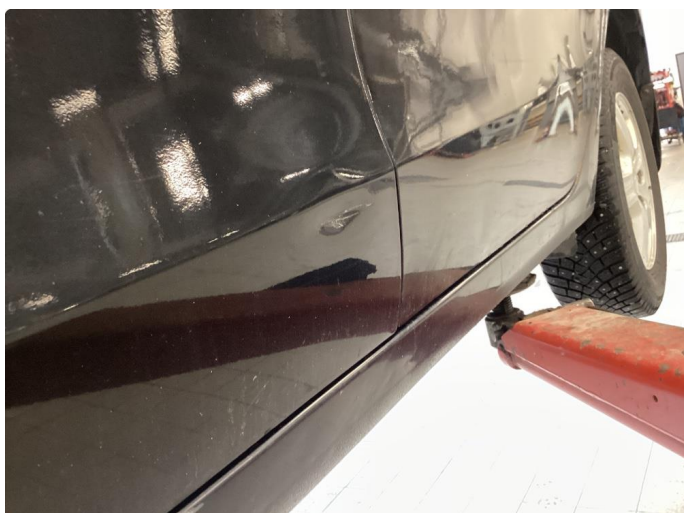
1.2 Bulk med lakkskade

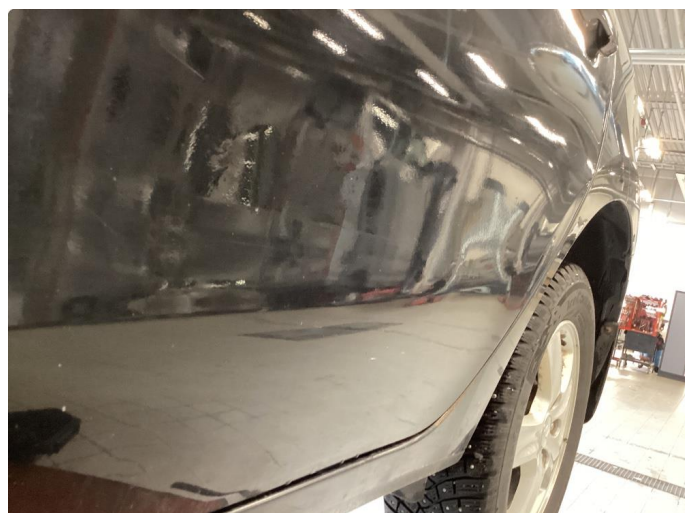
1.2 Bulk med lakkskade

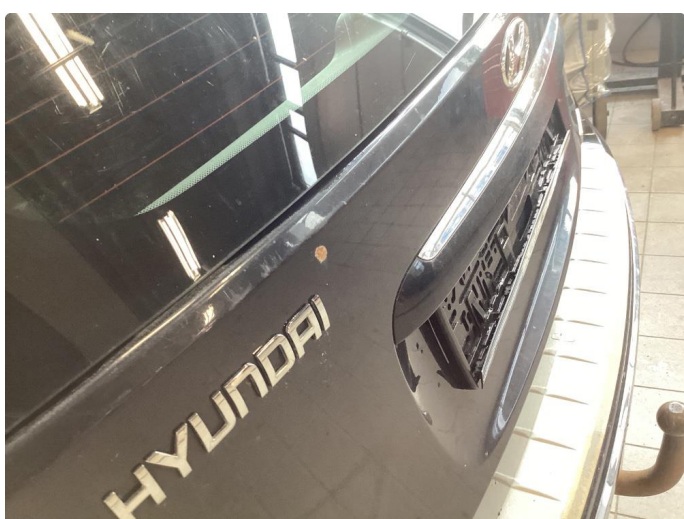
1.3 Rust/korrosjon

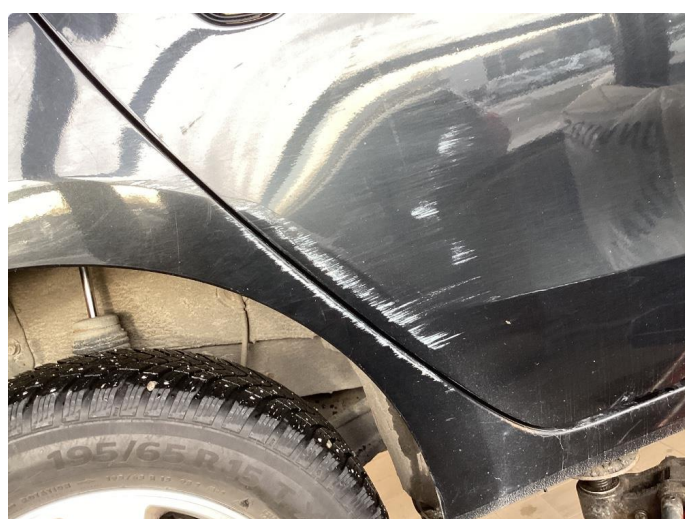
1.4 Ripe(r)

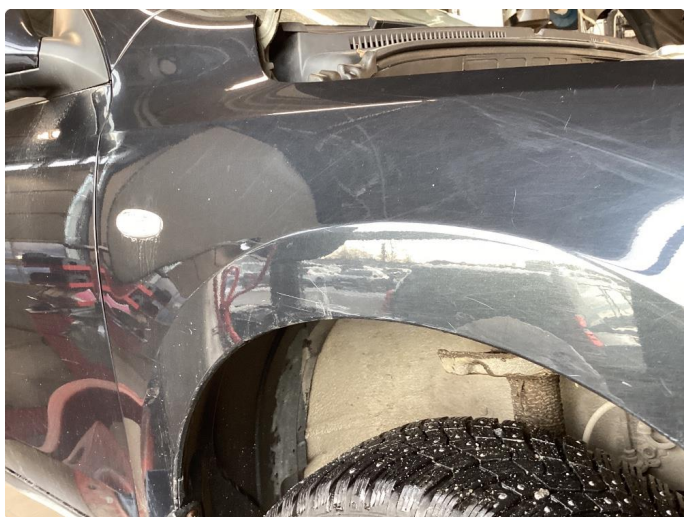
1.4 Ripe(r)

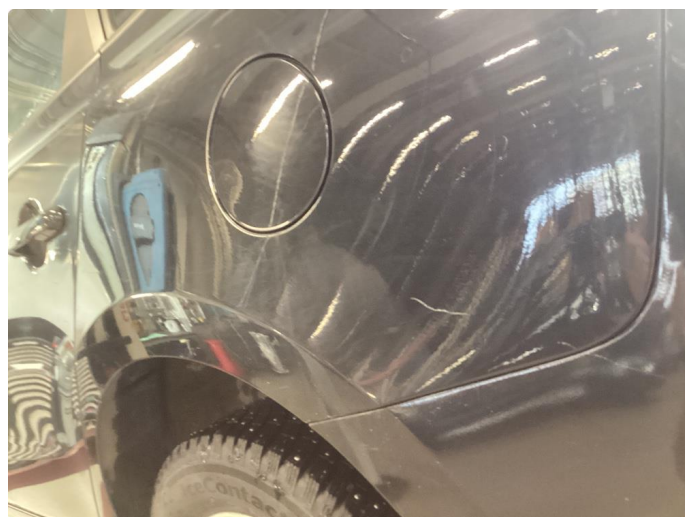
1.4 Ripe(r)

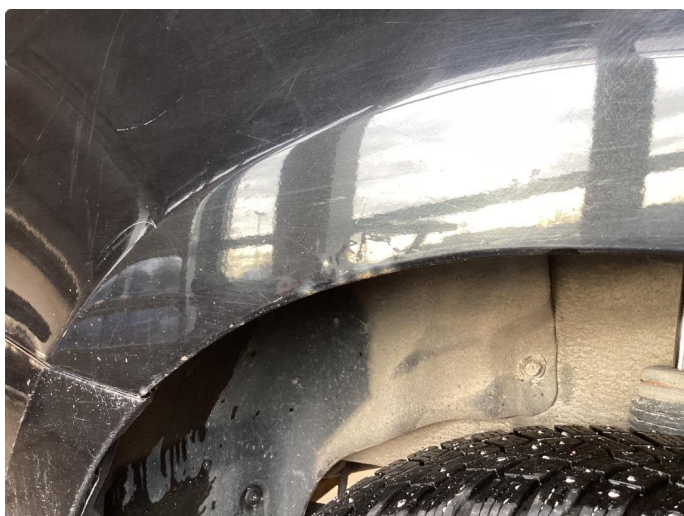
1.5	Skjermer	rust	begge bak
1.6	Speil	deksel skadet/ripe	begge
1.7	Dekk/Felger	betydelig oksidering	alle
1.8	Støtfanger	ripe(r)	foran
1.9	Støtfanger	ripe(r)	bak

1.5 Rust

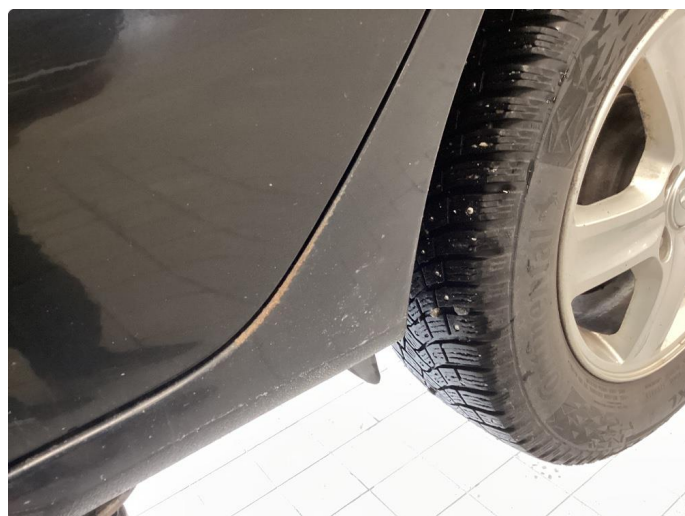
1.5 Rust

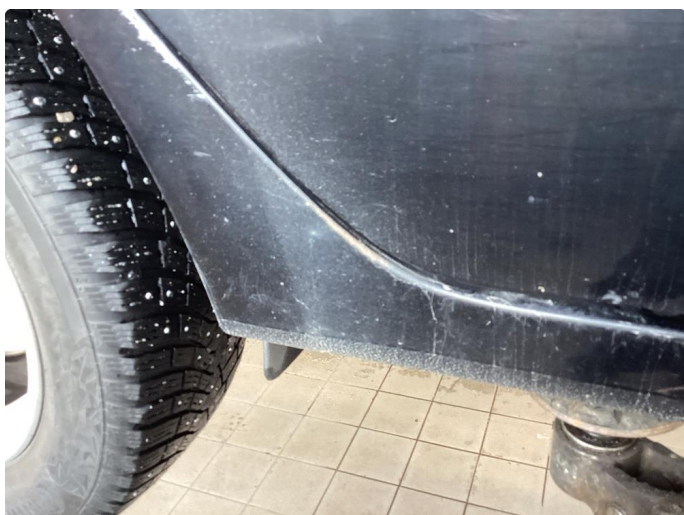
1.5 Rust

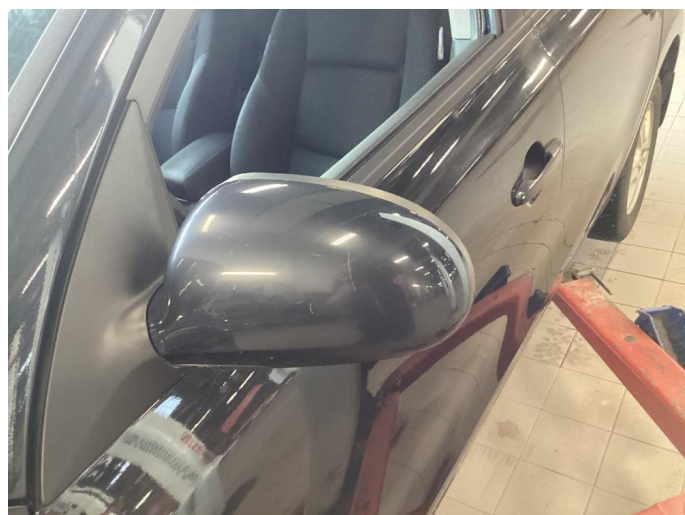
1.6 Deksel skadet/ripe

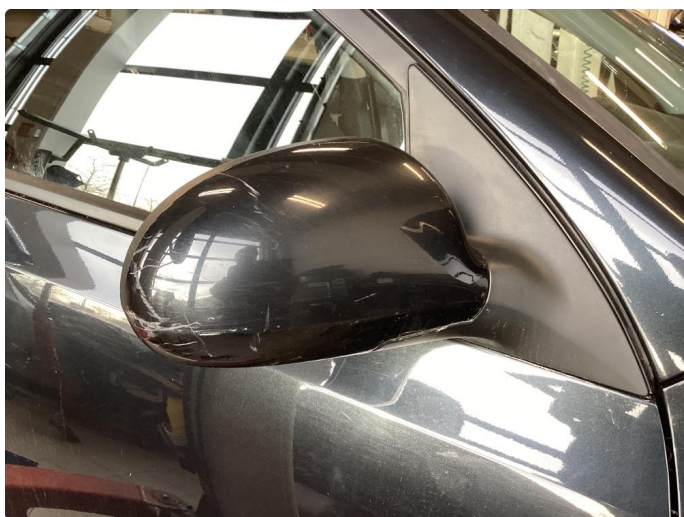
1.6 Deksel skadet/ripe

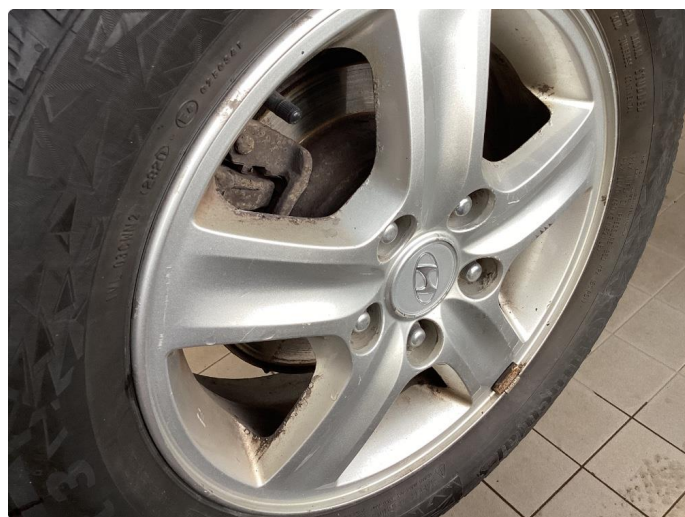
1.7 Betydelig oksidering

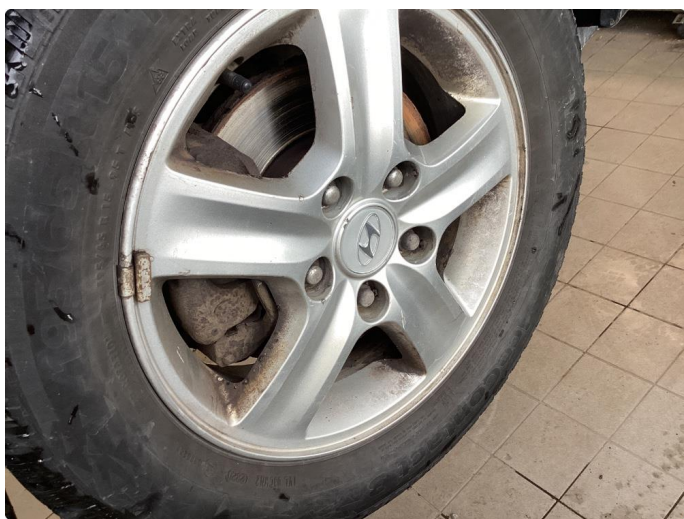
1.7 Betydelig oksidering

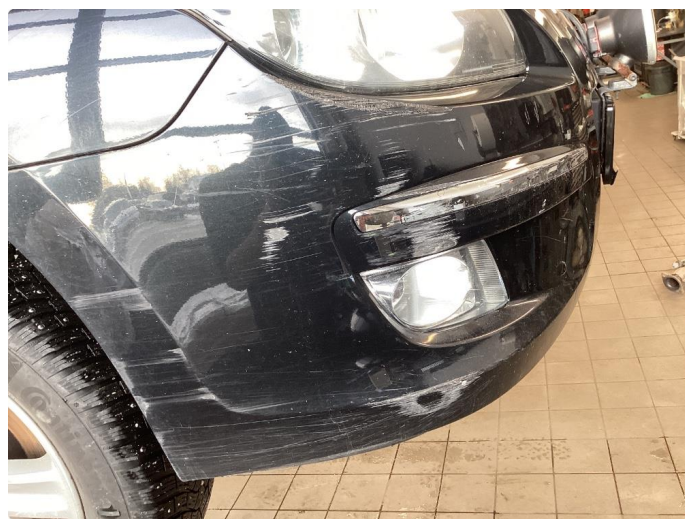
1.8 Ripe(r)

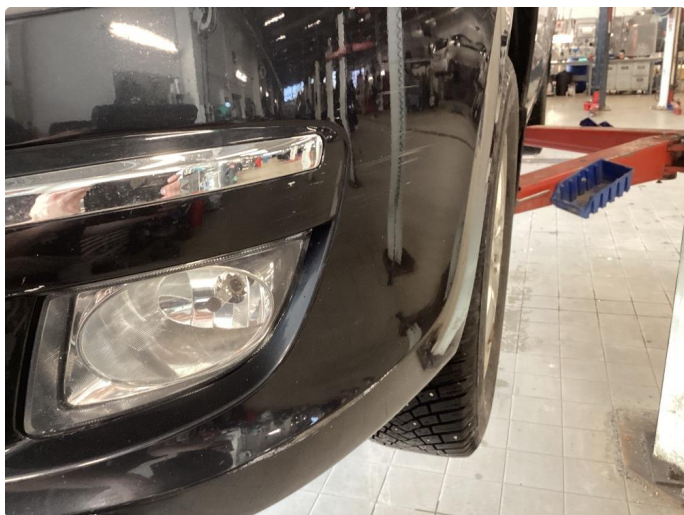
1.8 Ripe(r)

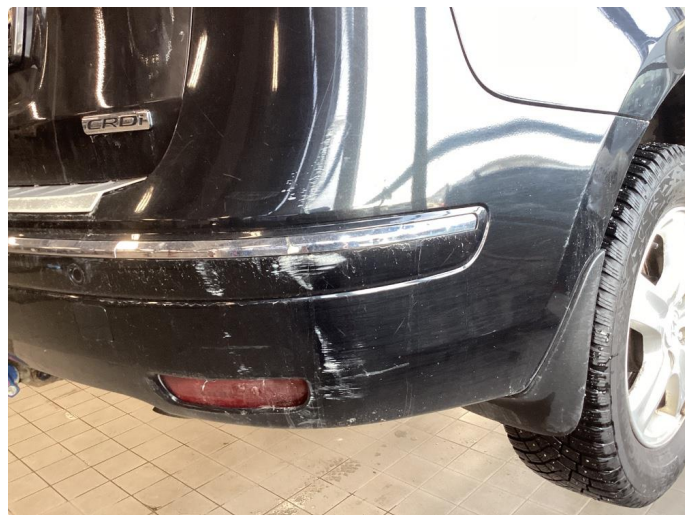
1.9 Ripe(r)

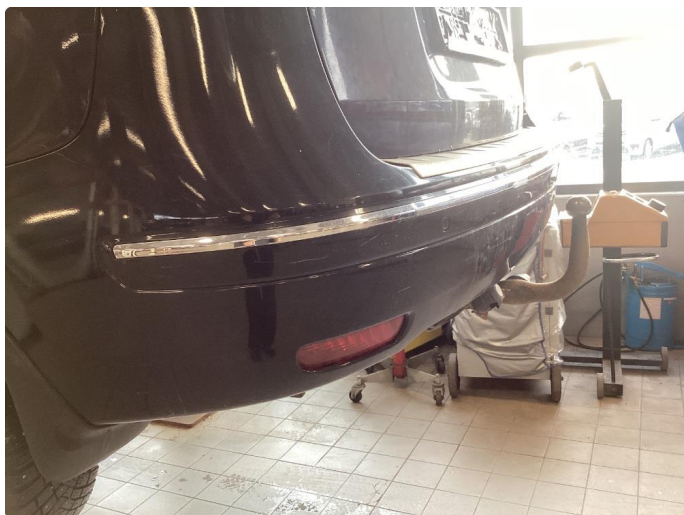
1.9 Ripe(r)

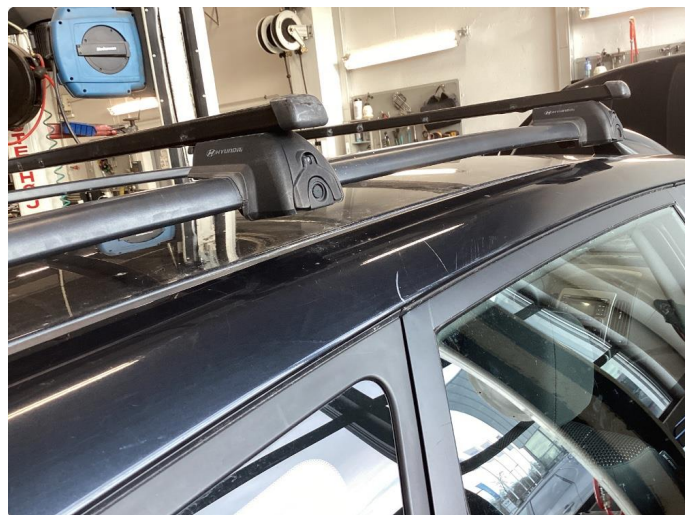
1.10	Tak	riper	
1.11	Vinduer	sprekk	foran
2. LYS			
2.1	Lys bak	tåkelys - defekt/sprukket glass	høyre bak
2.2	Lys bak	dugg/fukt	venstre bak
3. MOTOR			
3.1	Batteri(er)	startbatteri - svakt/defekt

1.10 Riper

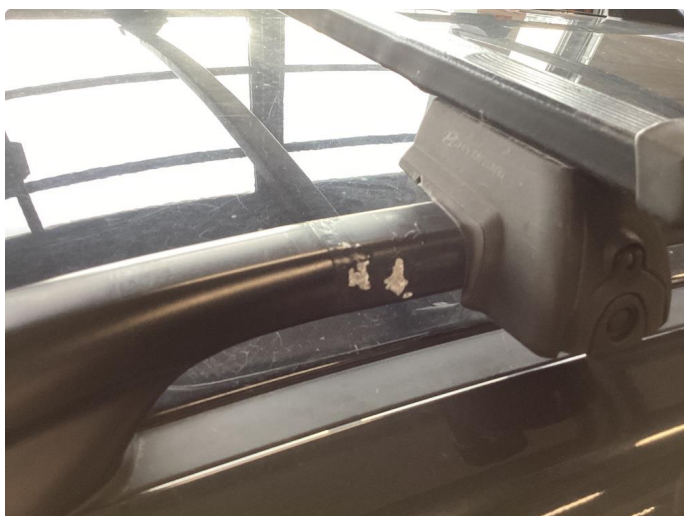
1.10 Riper

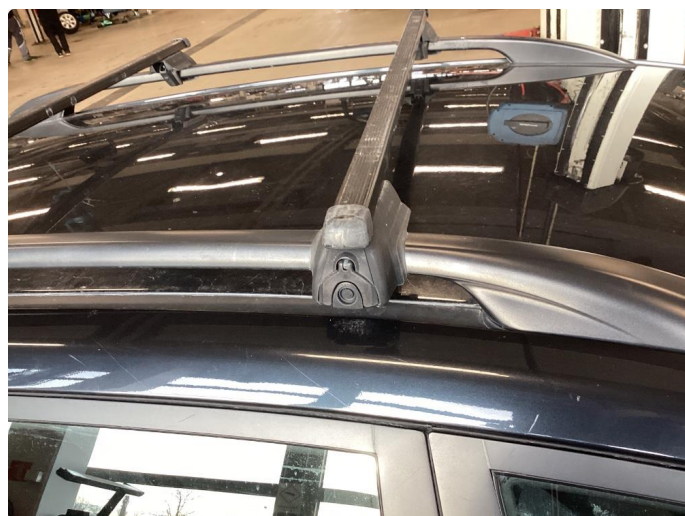
1.10 Riper

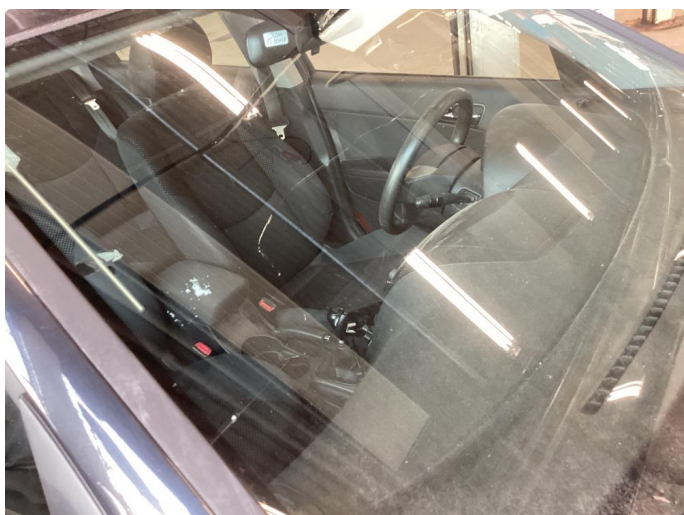
1.11 Sprekk

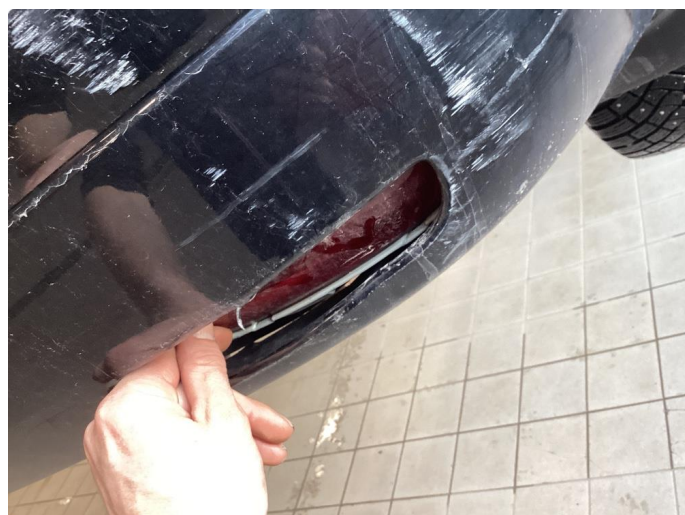
2.1 Tåkelys - defekt/sprukket glass

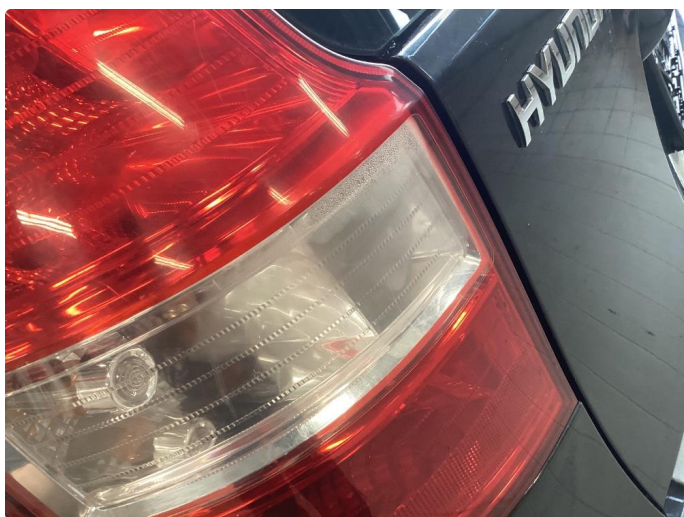
2.2 Dugg/fukt

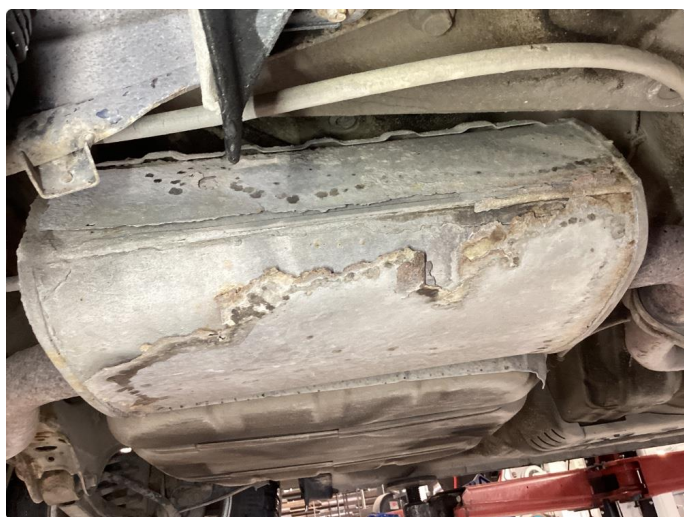
3.2	Eksosanlegg	skadet	
3.3	Lekkasjer	oljelekkasje fra motor	
3.4	Service	trenger service	
4. HJULOPPHENG/STYRING			
4.1	Ratt/styringsmekanisme	skade/slitasje på ledd	høyre foran

3.2 Skadet

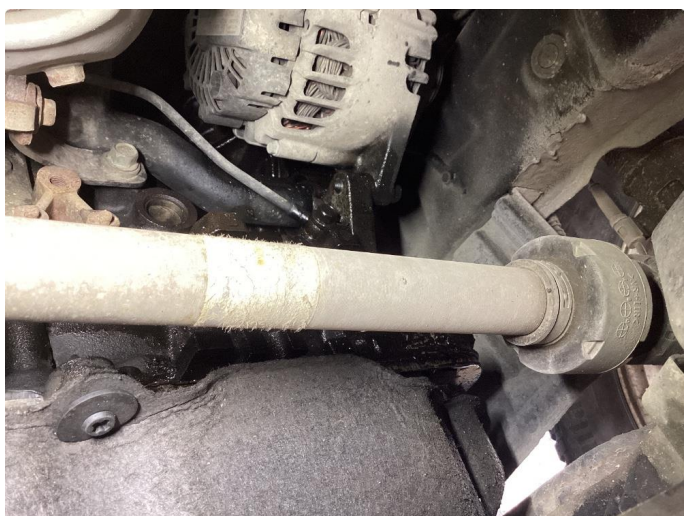
3.3 Oljelekkasje fra motor

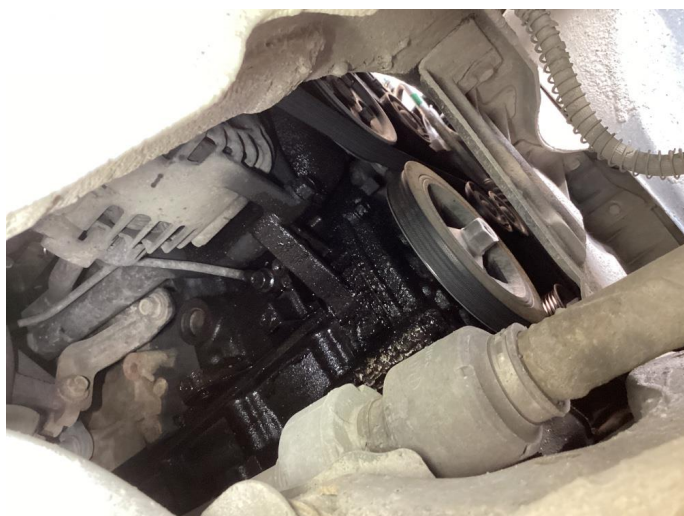
3.3 Oljelekkasje fra motor

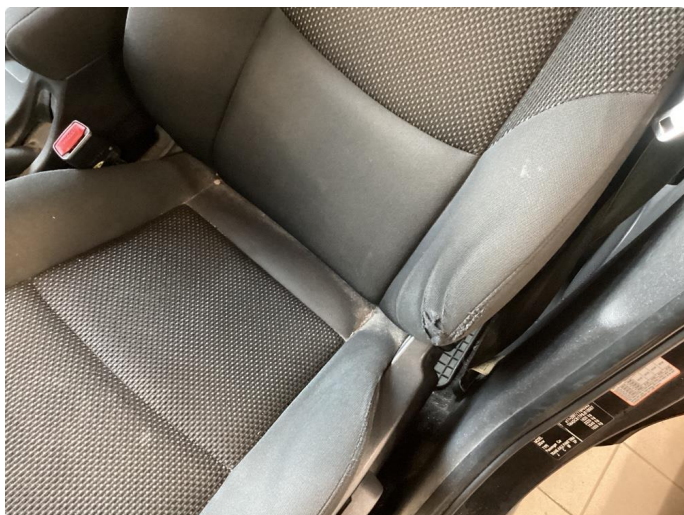
6. GIR OG DRIVLINJE			
6.1	Girkasse	girkasse lekkasje	
6.2	Clutch/kobling/svinghjul	slitt	
7. INTERIØR			
7.1	Seter	slitt	venstre foran
7.2	Ratt	slitt

7.1 Slitt

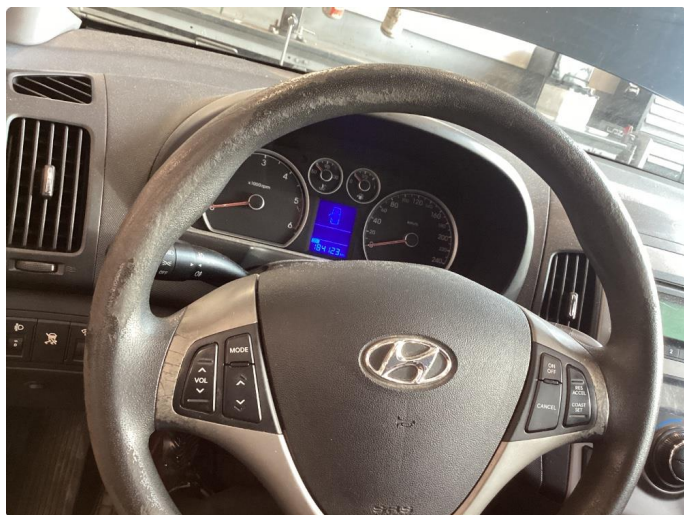
7.2 Slitt
