VOLVO V40 114 HK MANUELL 2WD
TESTDATO: 27.11.2024
KODE: 1577664

DP19656	140 633 KM	04.02.2013 Førstegang registrert	Diesel
----------------	-------------------	--	---------------

CHASSISNR: YV1MV8451D2034339	BRUKTIMPORT: Nei
KJØRETØY: Personbil	FRIST FOR PKK: 30.06.2025

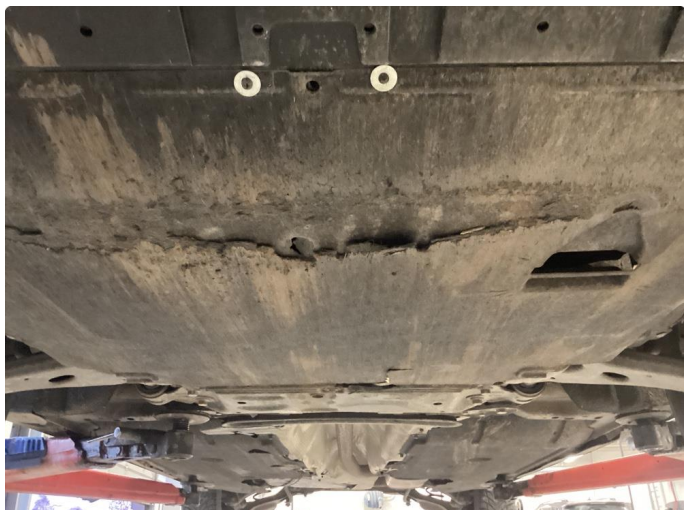
1.1 Beskyttelsesplate skadet/mangler

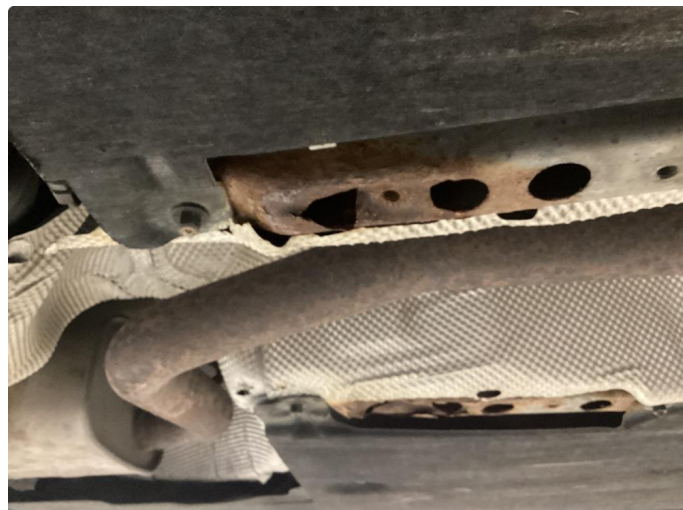
1.2 Rust

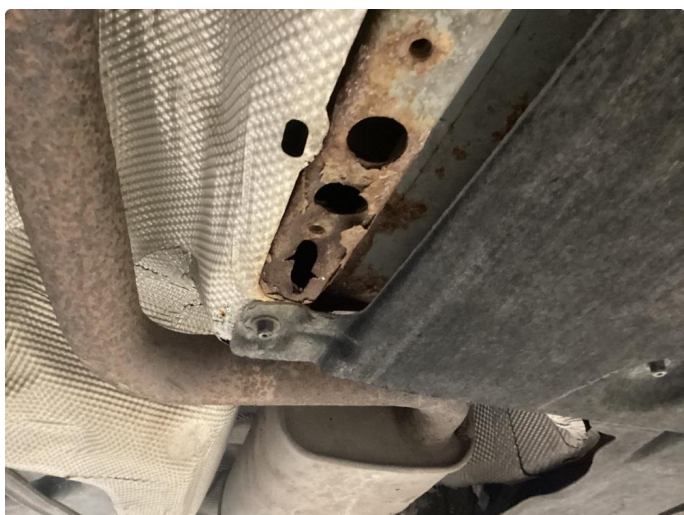
1.2 Rust

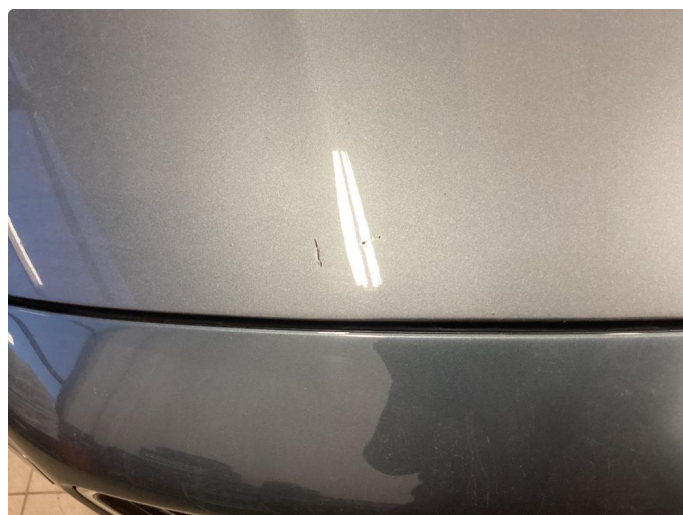
1.3 Ripe(r)

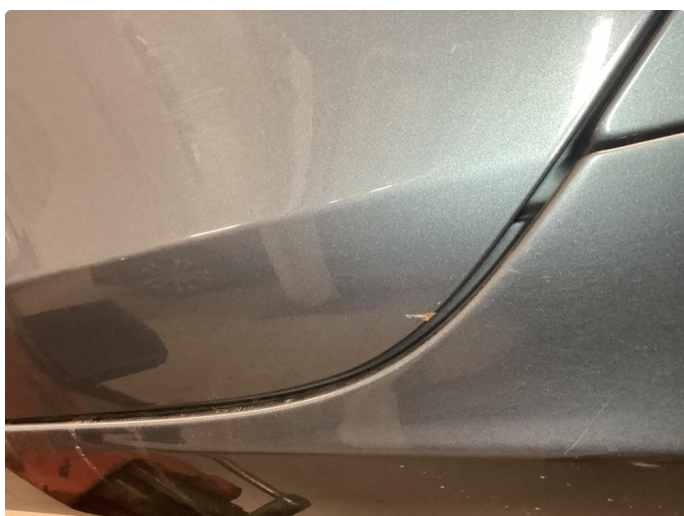
1.4 Rust/korrosjon

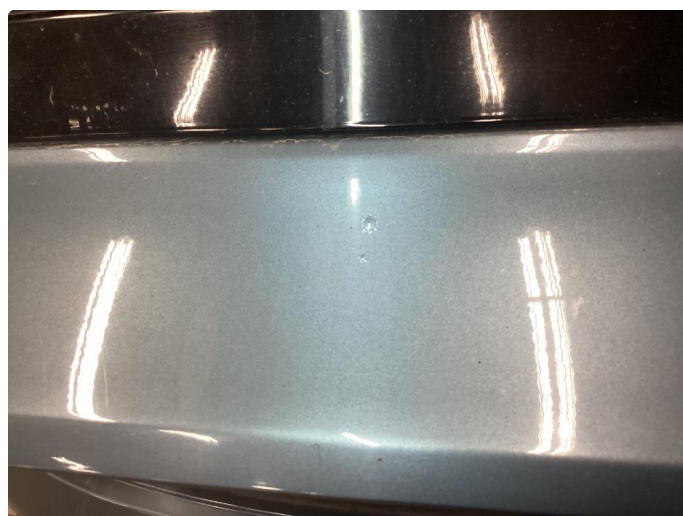
1.5 Rust/korrosjon

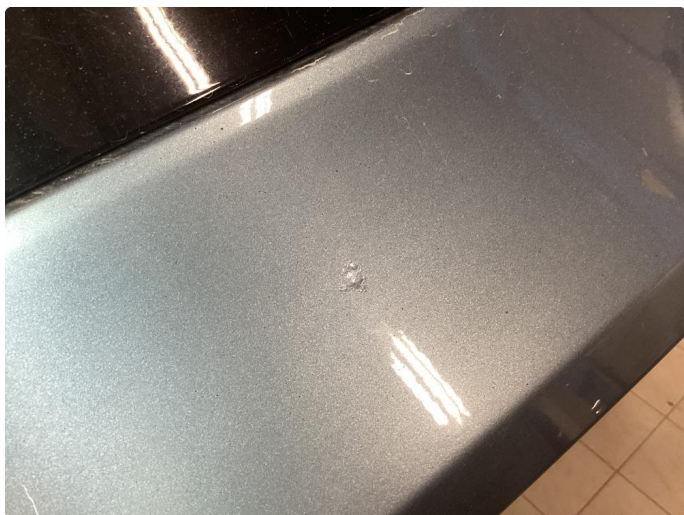
1.5 Rust/korrosjon

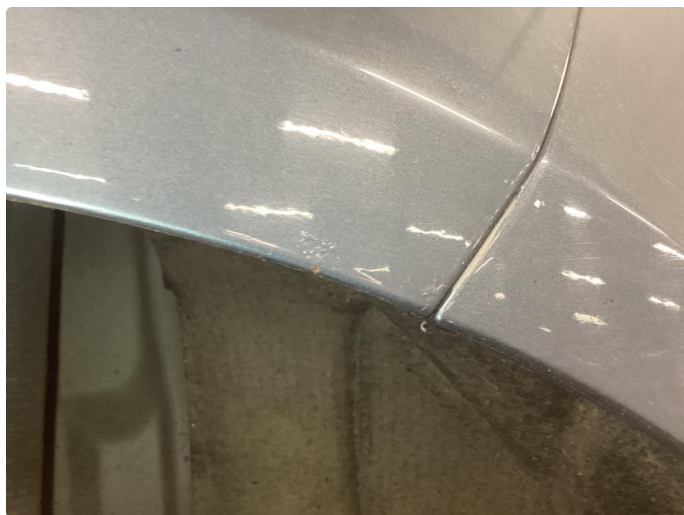
1.6 Rust

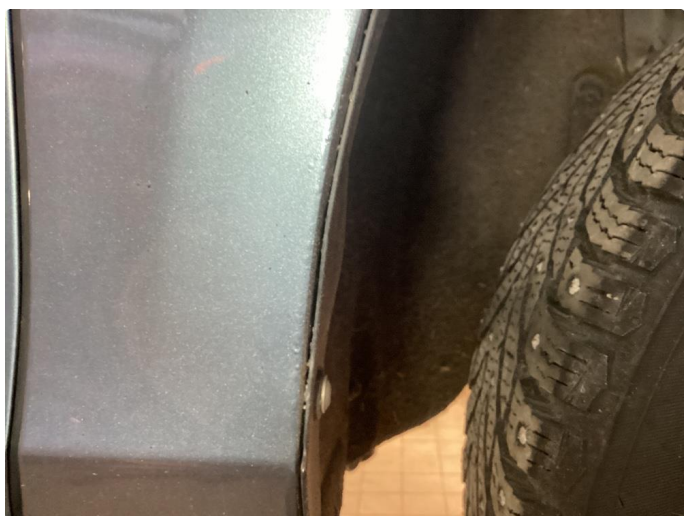
1.6 Rust

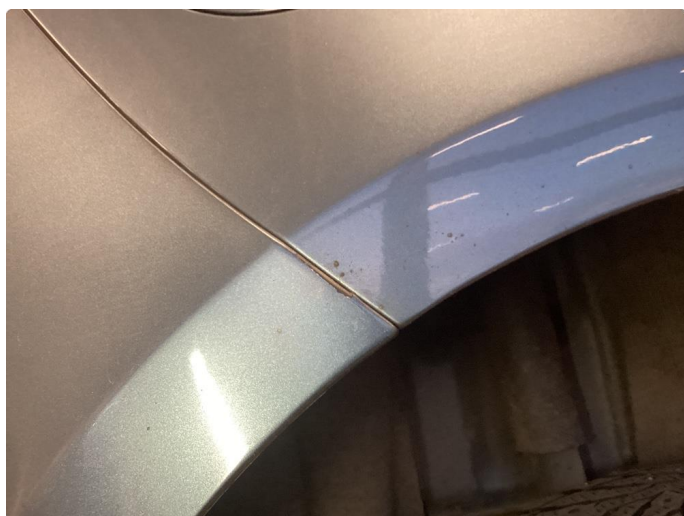
1.6 Rust

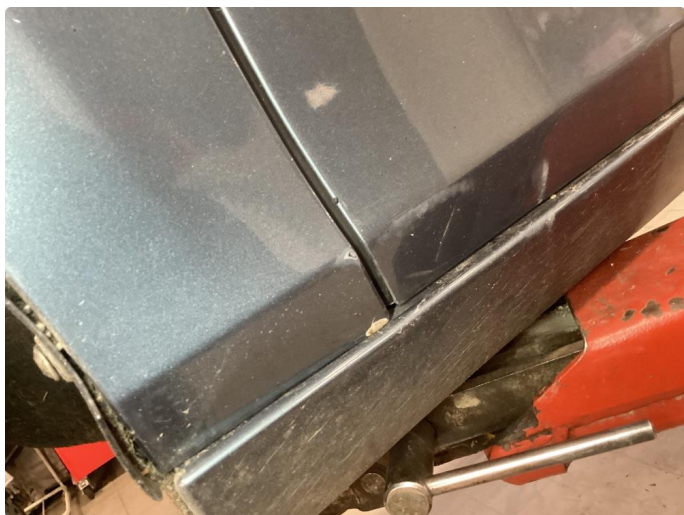
1.6 Rust

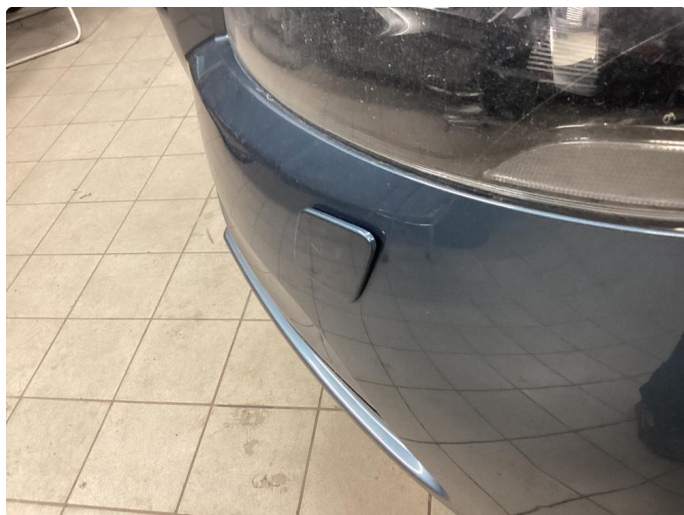
1.7 Lyktespyler deksel mangler

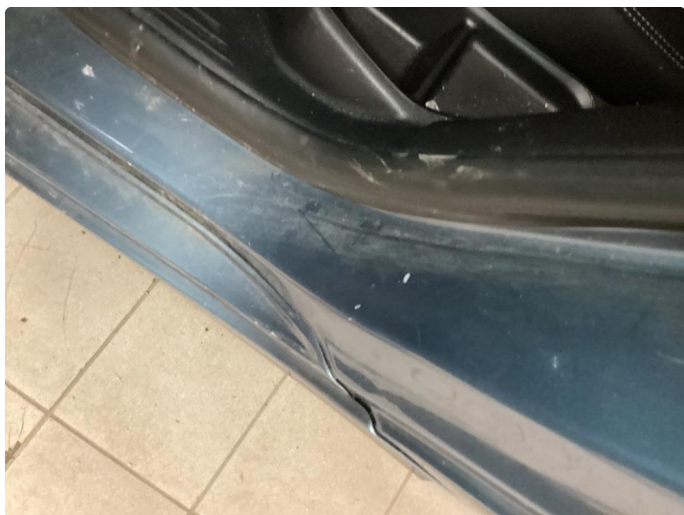
1.10 Riper

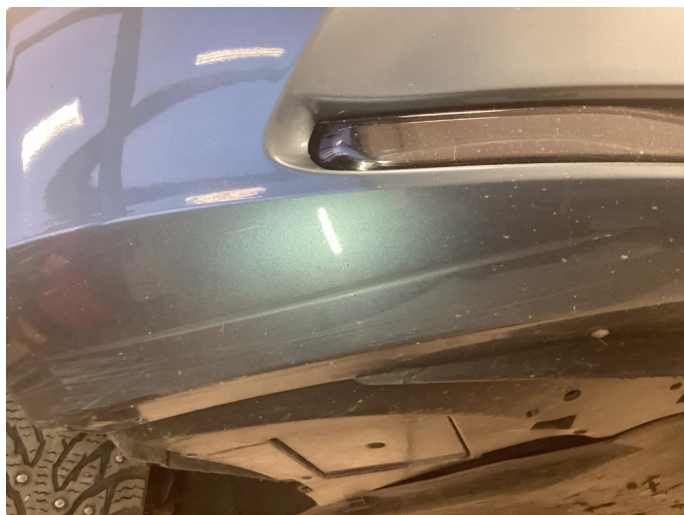
1.11 Ripe(r)

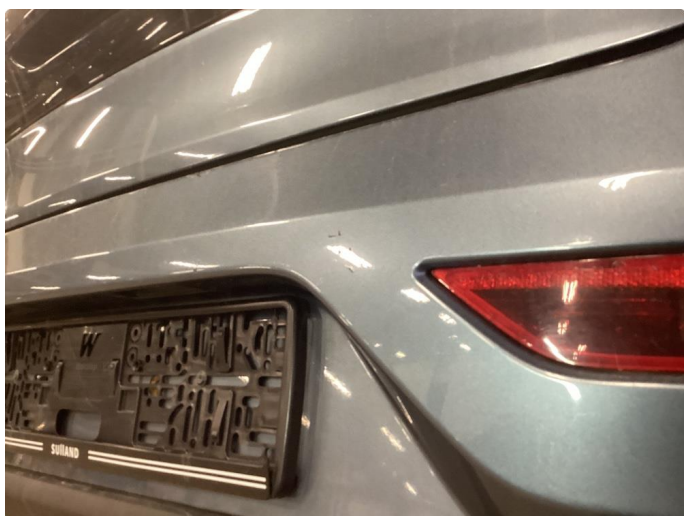
1.11 Ripe(r)

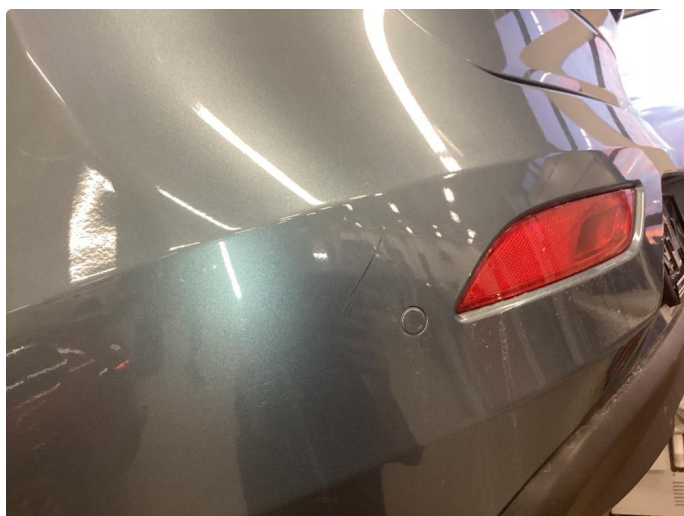
1.11 Ripe(r)

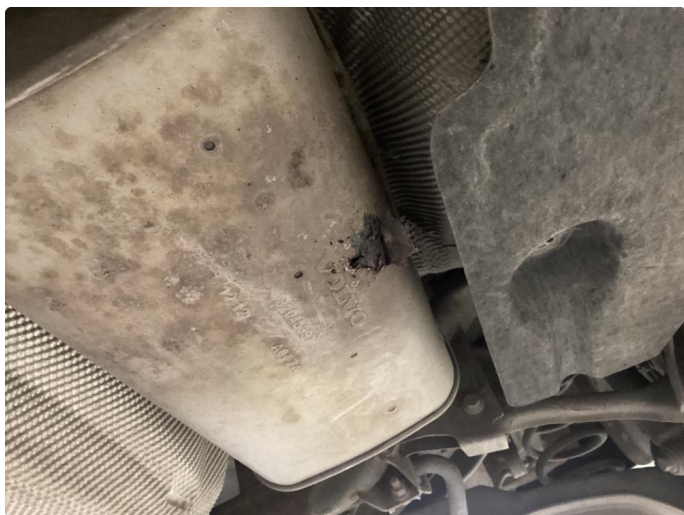
2.1 Skadet
