MAZDA MAZDA6 175 HK AUTOMAT 4WD

TESTDATO: 02.01.2026

PD53550

NBF Tilstandsrapport er utarbeidet av Norges Bilbransjeforbund og Forbrukerrådet.

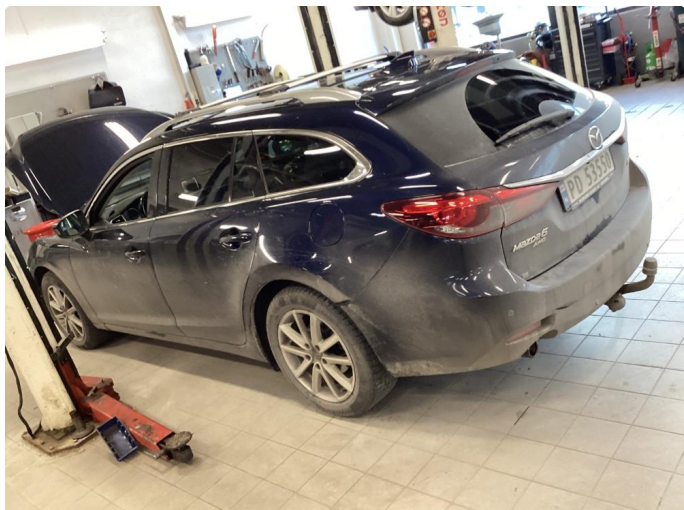
| Punkt | Beskrivelse | Plassering |
|---|---|---|
| 1.1 Lakk | øvrig feil | |

1.1 Øvrige feil

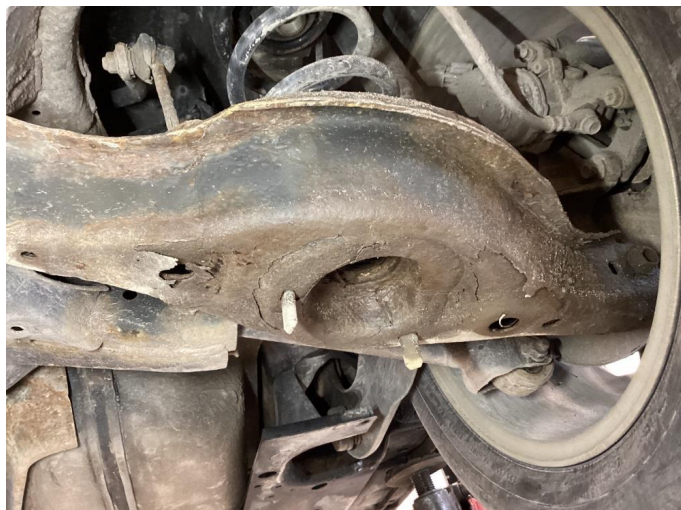
| Punkt | Beskrivelse | Plassering |
|---|---|---|
| 1.2 Under bil | rust | bak |

1.2 Rust

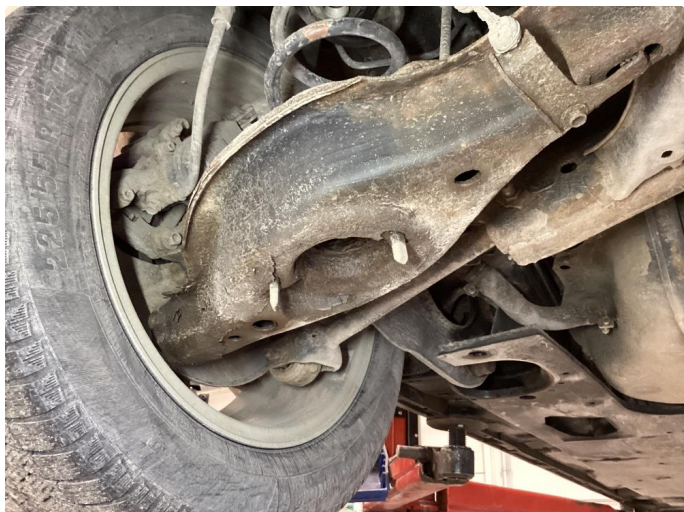
1.2 Rust

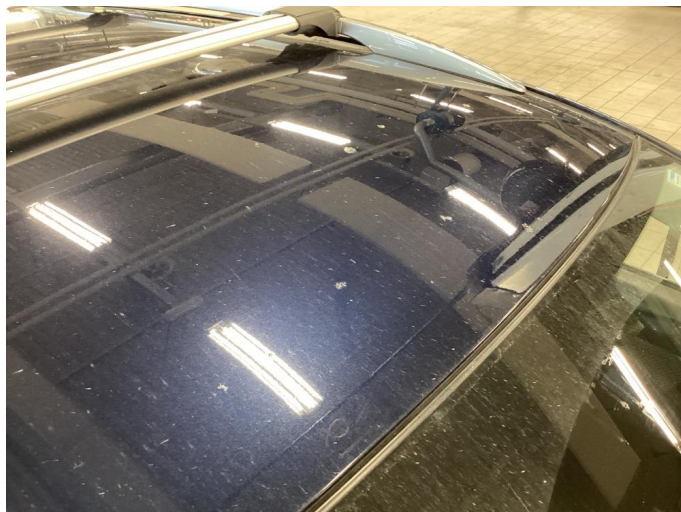
| Punkt | Beskrivelse | Plassering |
|---|---|---|
| 1.6 Tak | rust | |

1.6 Rust

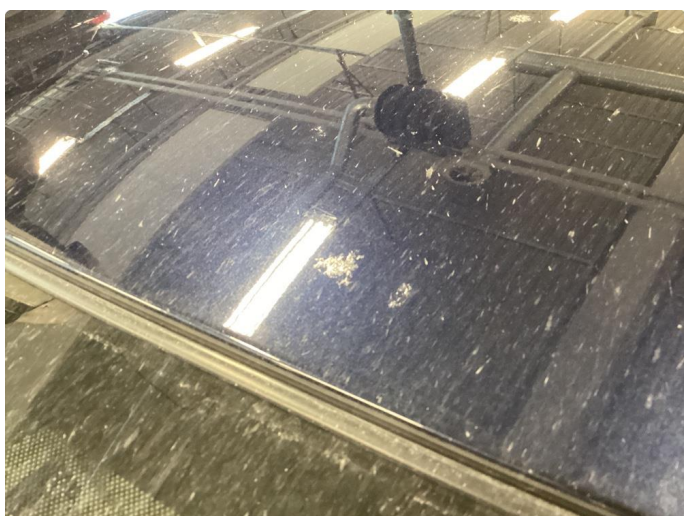
1.6 Rust

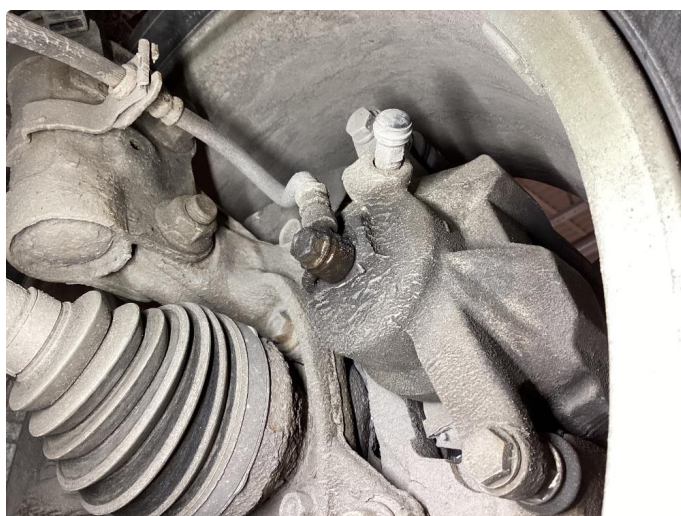
| Punkt | Beskrivelse | Plassering |
|---|---|---|
| 4.2 Lekkasje | caliper | venstre foran |

4.2 Caliper
