CITROEN C3 AIRCROSS 110 HK AUTOMAT 2WD

TESTDATO: 03.11.2025

CHASSISNR: VF72RHNZWJ4157948

NBF Tilstandsrapport er utarbeidet av Norges Bilbransjeforbund og Forbrukerrådet.

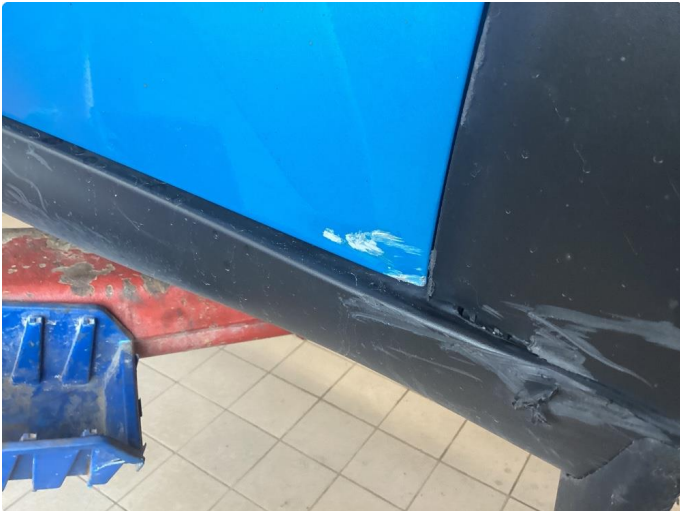
| Punkt | Beskrivelse | Plassering |
|---|---|---|
| 1.1 Dører | bulk med lakkskade | høyre foran |

1.1 Bulk med lakkskade

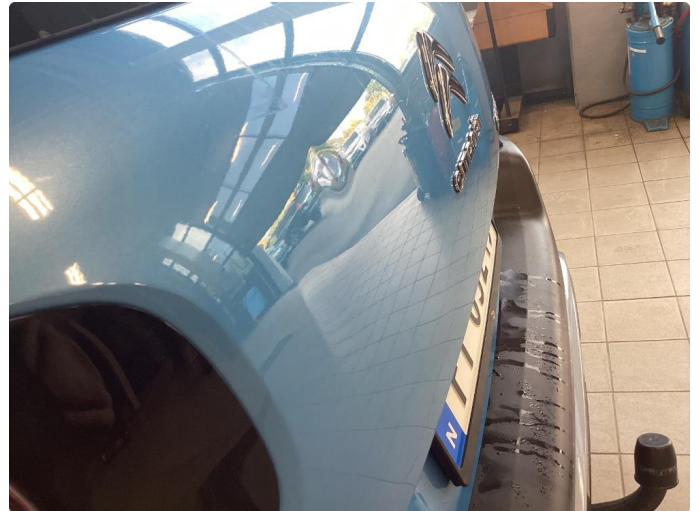
| Punkt | Beskrivelse | Plassering |
|---|---|---|
| 1.2 Bakluke | bulk | |

1.2 Bulk

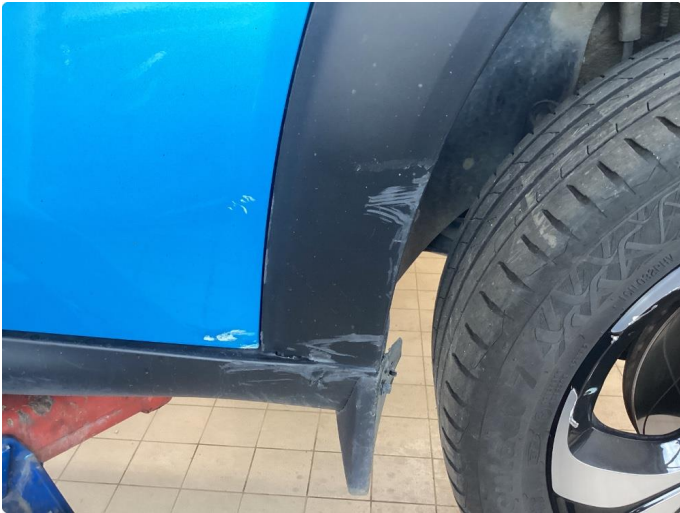
| Punkt | Beskrivelse | Plassering |
|---|---|---|
| 1.3 Skjermer | list mangler/skadet | høyre foran |

1.3 List mangler/skadet

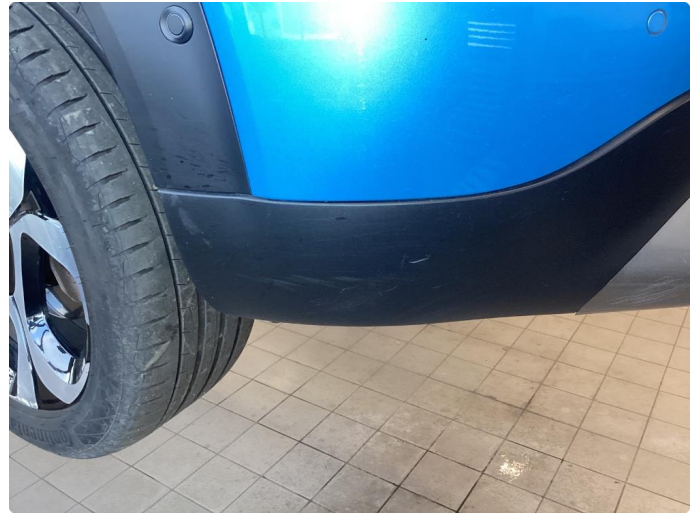
| Punkt | Beskrivelse | Plassering |
|---|---|---|
| 1.6 Støtfanger | ripe(r) | foran - bak |

1.6 Ripe(r)

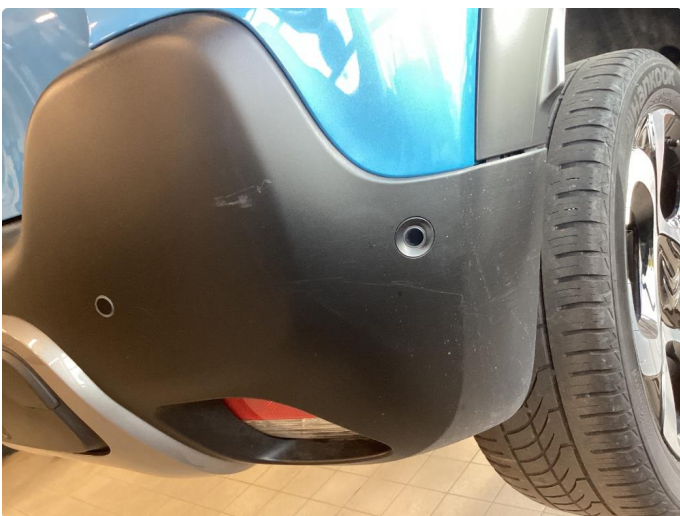
1.6 Ripe(r)

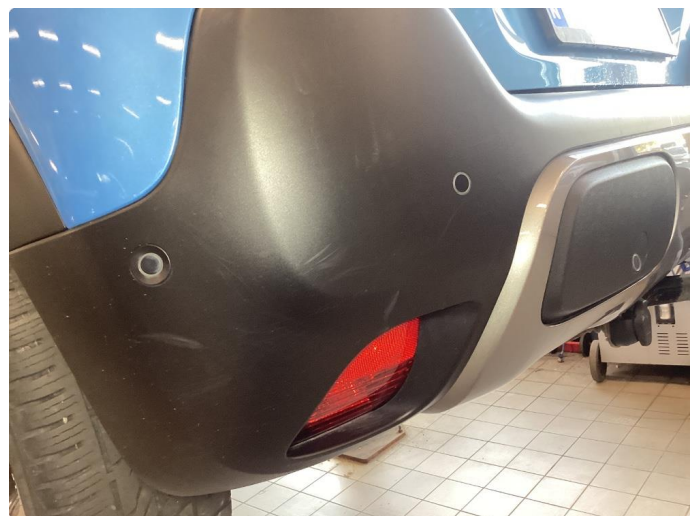
1.6 Ripe(r)

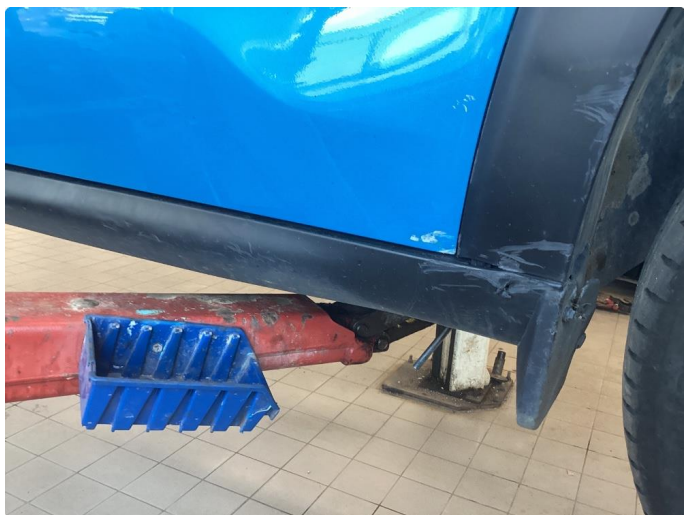
| Punkt | Beskrivelse | Plassering |
|---|---|---|
| 1.7 Kanal | skade | høyre |

1.7 Skade

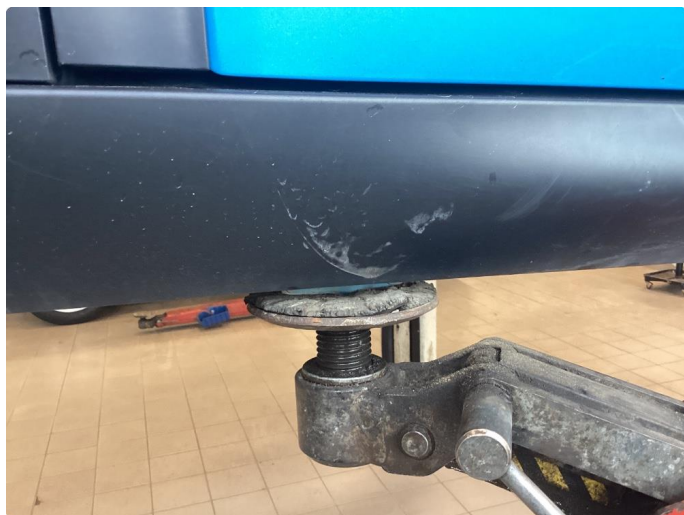
1.7 Skade
