**MITSUBISHI ASX 116 HK MANUELL 4WD**
**TESTDATO: 05.11.2024**
**KODE: 1558218**

<b>CF55882</b>	<b>112 993 KM</b>	<b>27.09.2010</b> Førstegang registrert	<b>Diesel</b>
----------------	-------------------	--	---------------

<b>CHASSISNR:</b> JMBXJGA6WBZ407208	<b>BRUKTIMPORT:</b> Nei
<b>KJØRETØY:</b> Personbil	<b>FRIST FOR PKK:</b> 28.02.2026

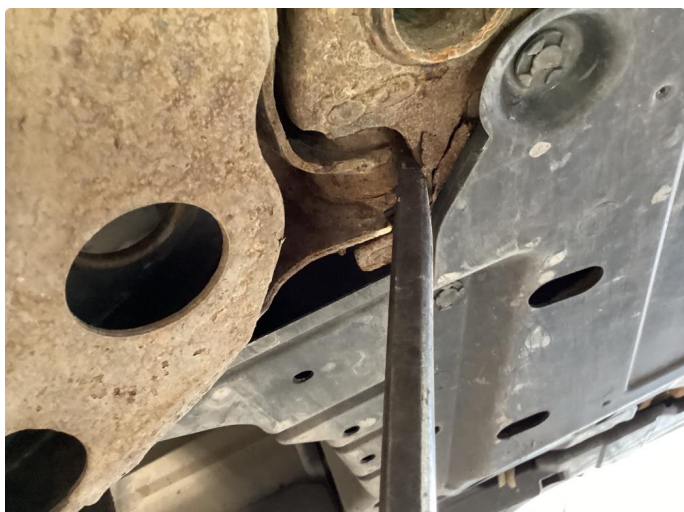
1.1 Rust

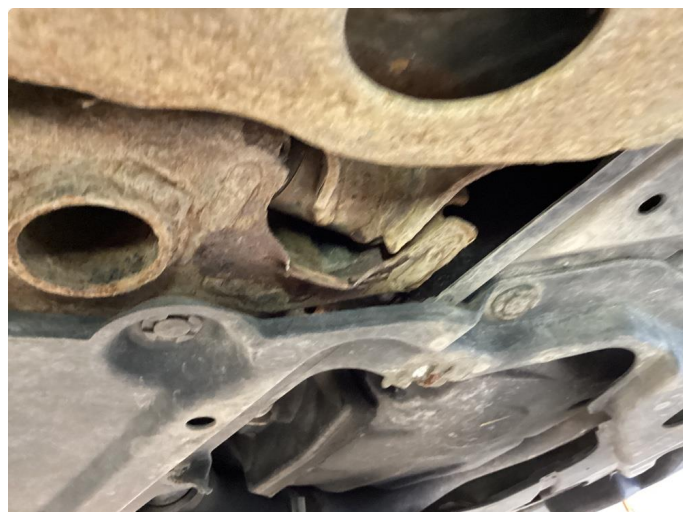
1.1 Rust

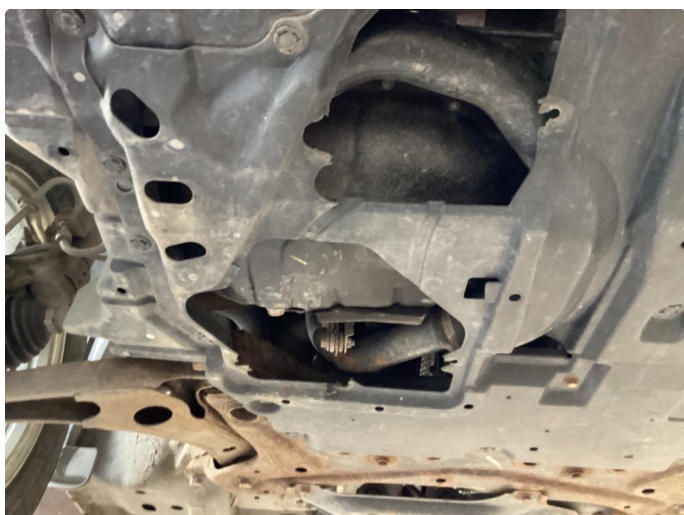
1.2 Beskyttelsesplate skadet/mangler

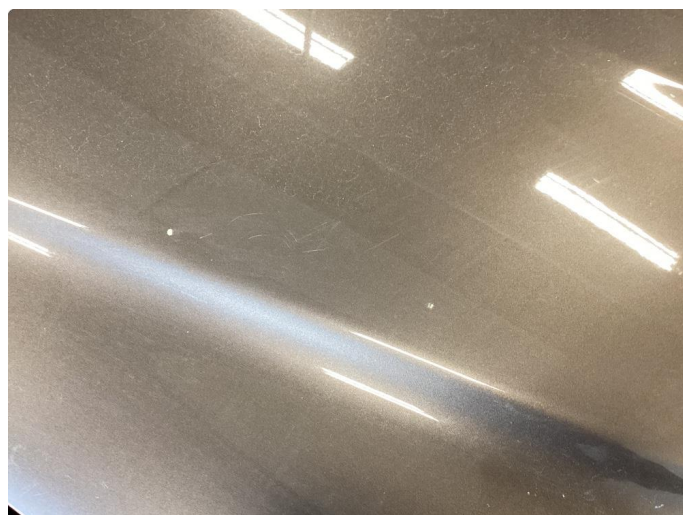
1.3 Steinsprut

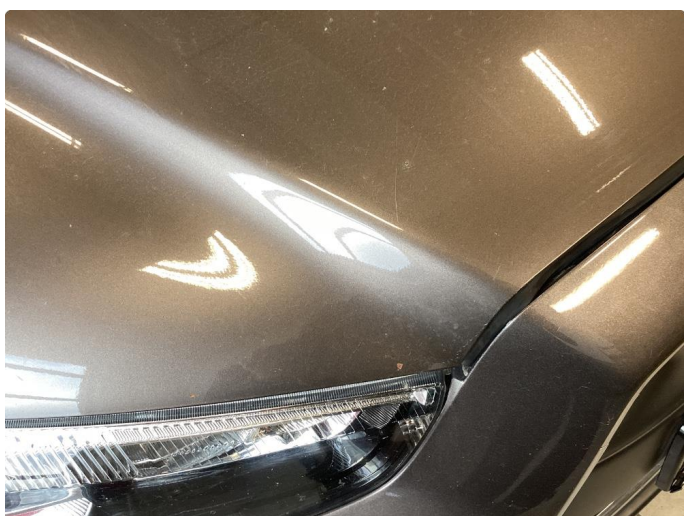
1.3 Steinsprut

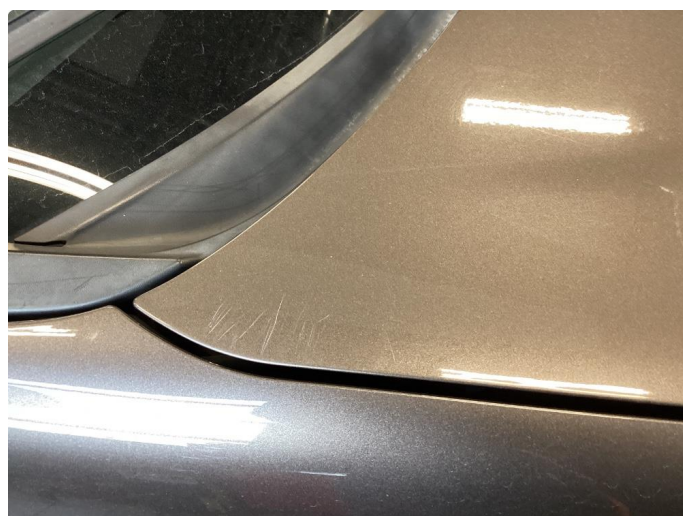
1.4 Ripe(r)

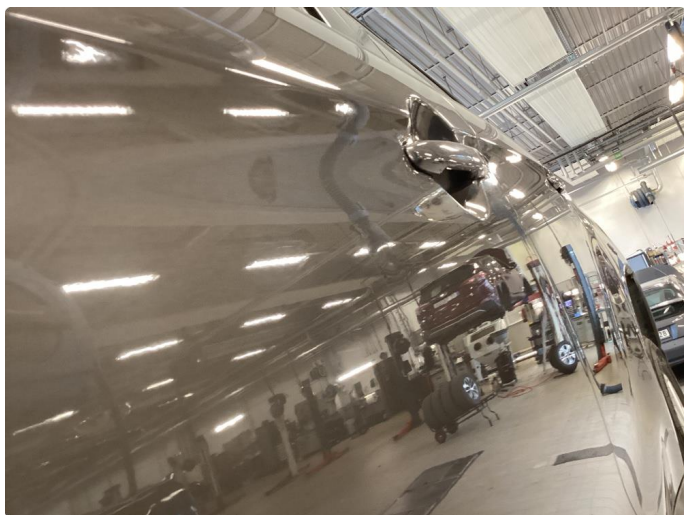
1.5 Flere p-bulker

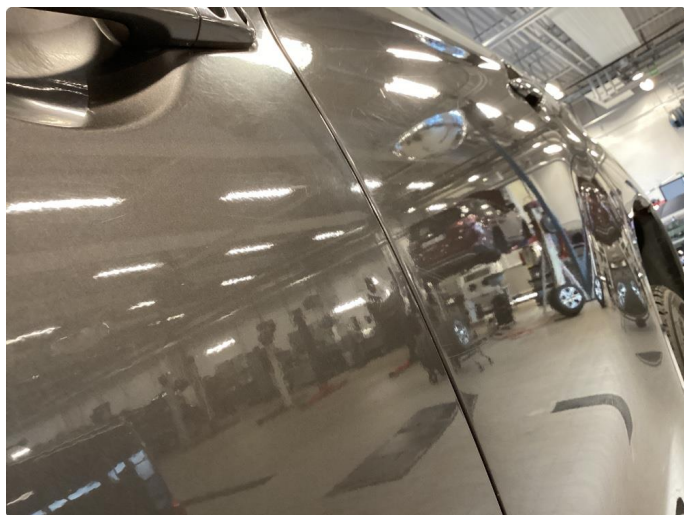
1.5 Flere p-bulker

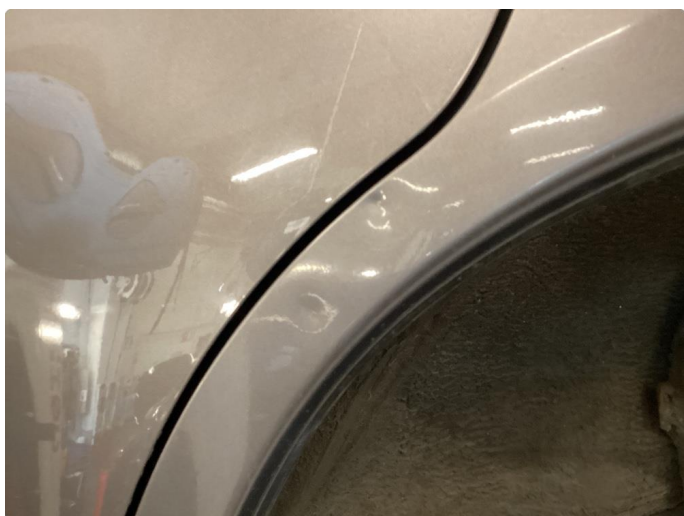
1.6 Bulk

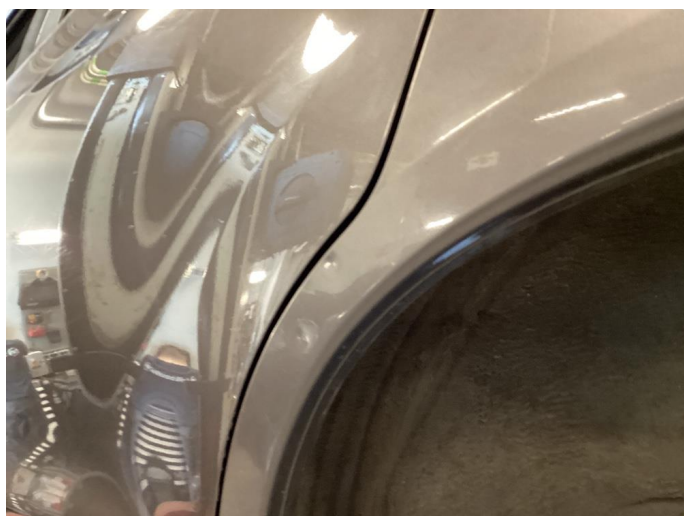
1.6 Bulk

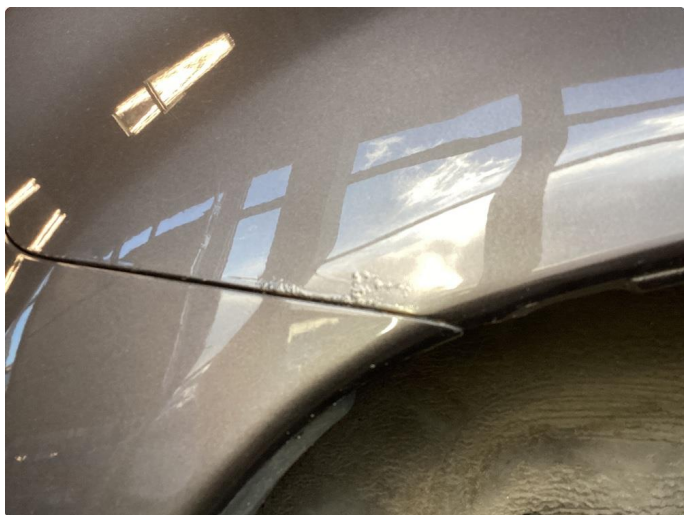
1.7 Rust

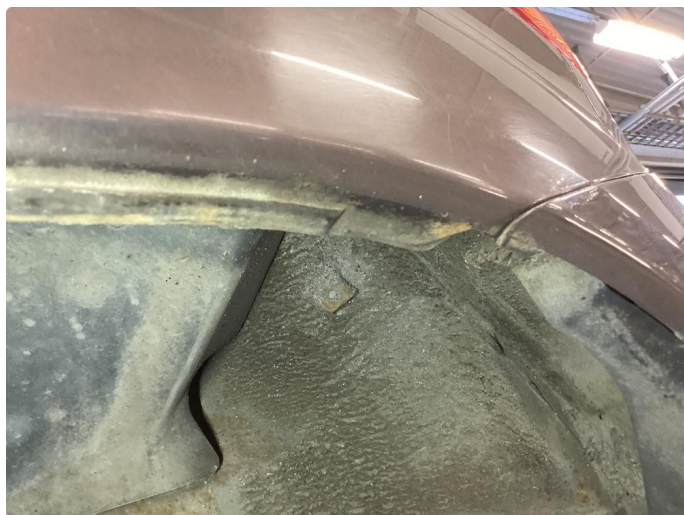
1.7 Rust

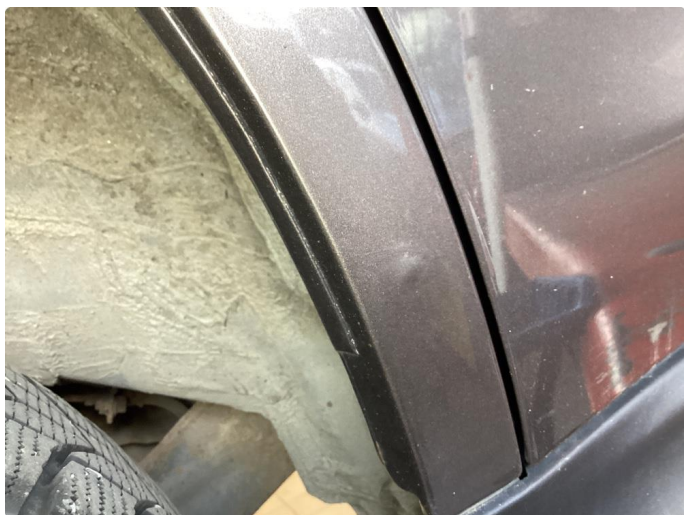
1.7 Rust

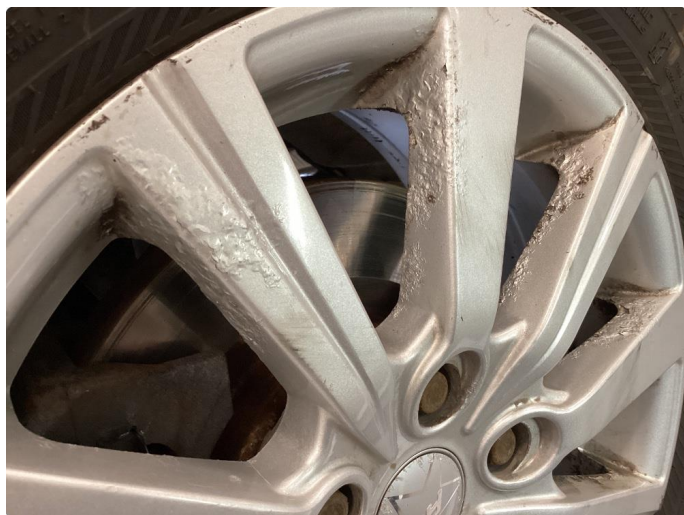
1.8 Betydelig oksidering

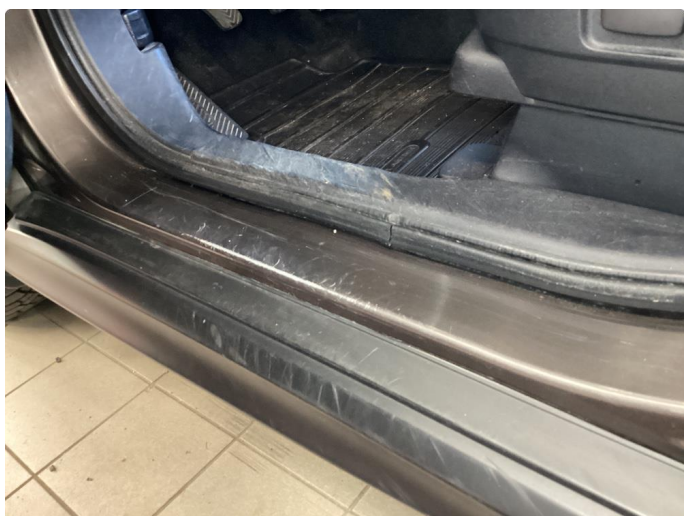
1.9 Slitt gjennom lakk

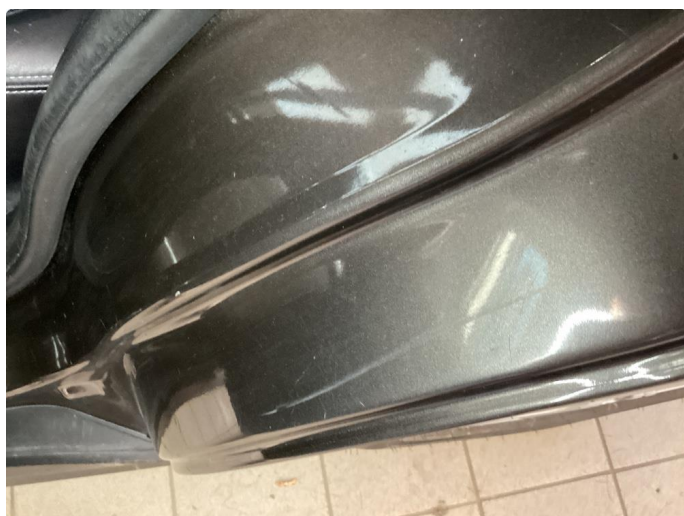
1.10 Riper

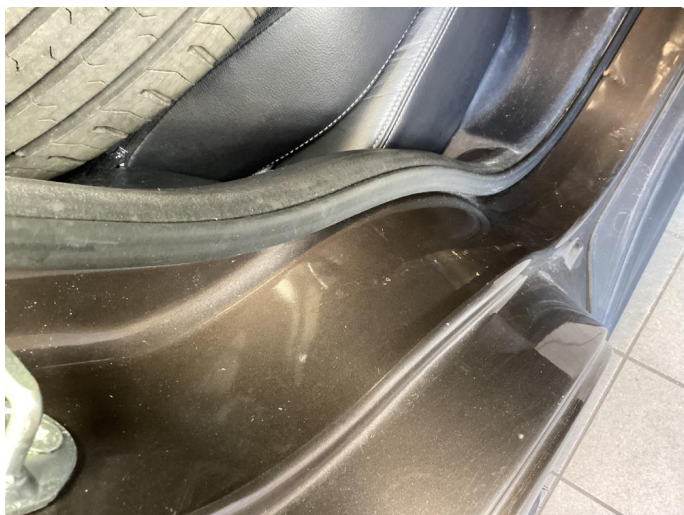
1.11 Noen riper og småbulker

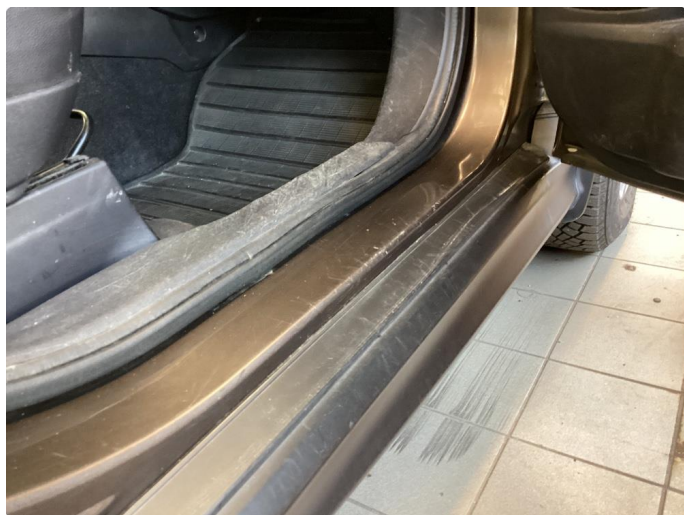
1.11 Noen riper og småbulker

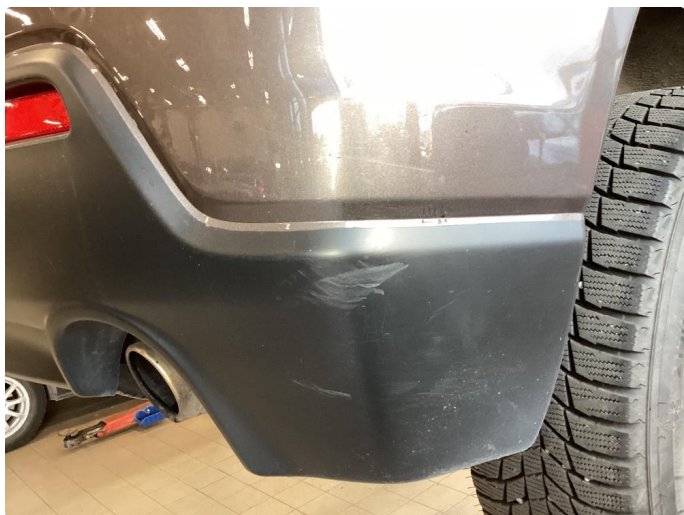
1.12 Ripe(r)

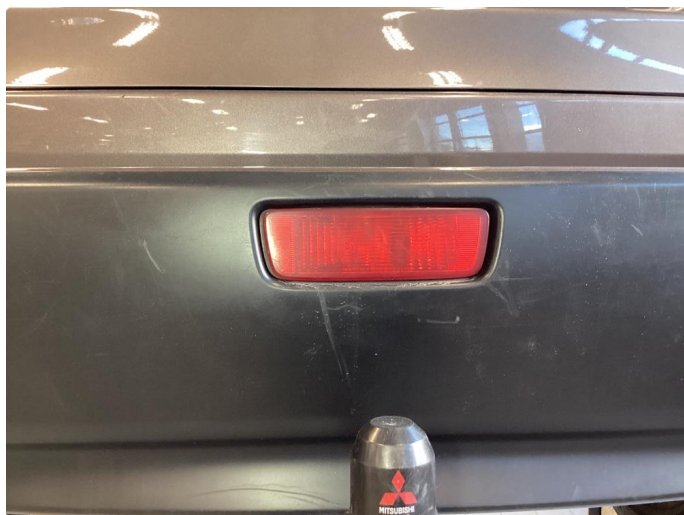
1.12 Ripe(r)

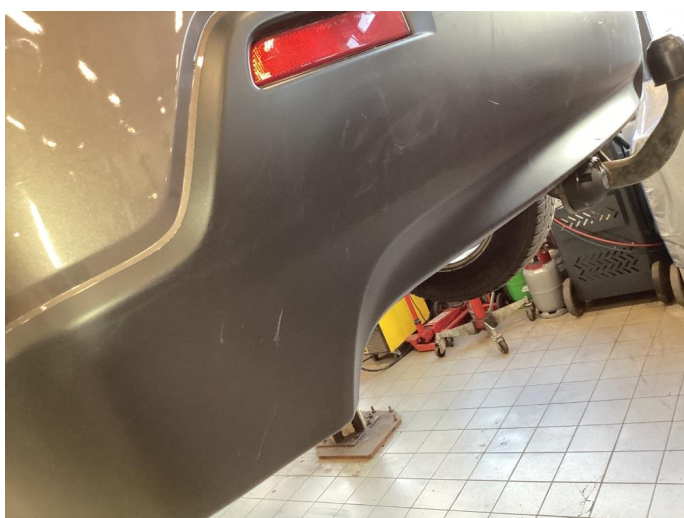
1.12 Ripe(r)

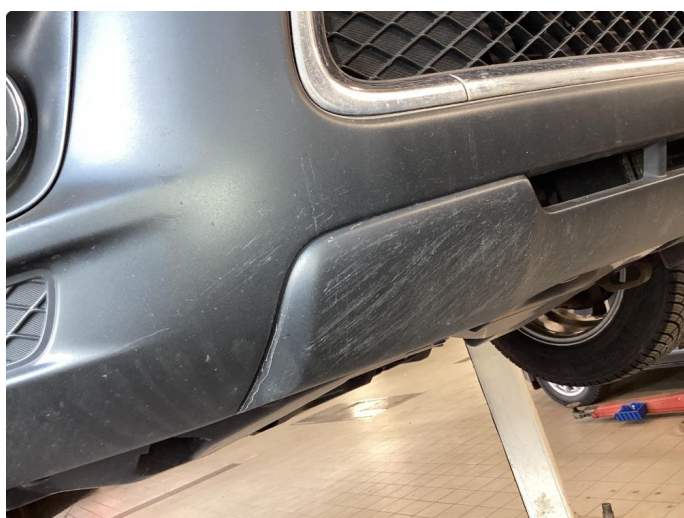
1.13 Ripe(r)

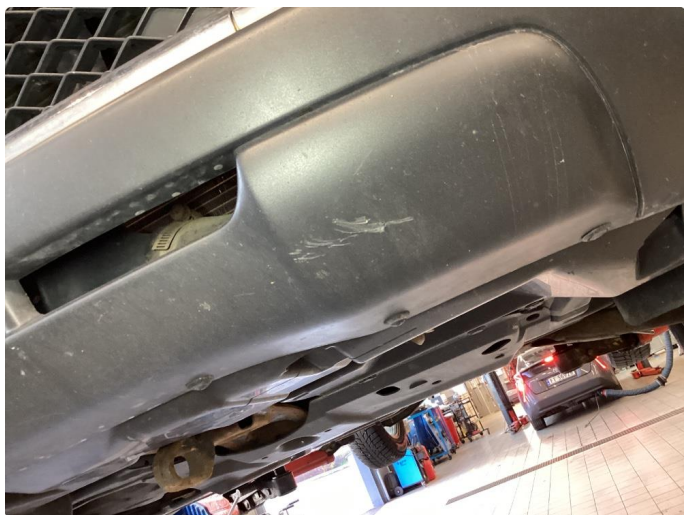
1.13 Ripe(r)

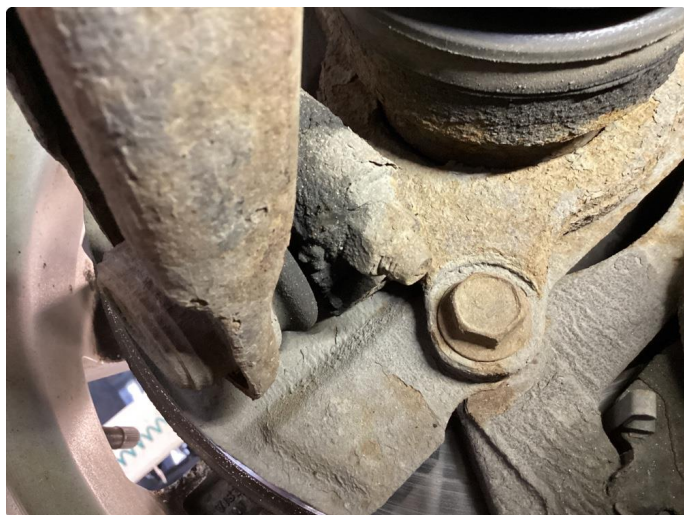
3.1 Mansjett bærekule defekt
