TOYOTA YARIS 75 HK AUTOMAT 2WD
TESTDATO: 05.11.2024
KODE: 1558340

NF63439

NBF Tilstandsrapport er utarbeidet av Norges Bilbransjeforbund og Forbrukerrådet.

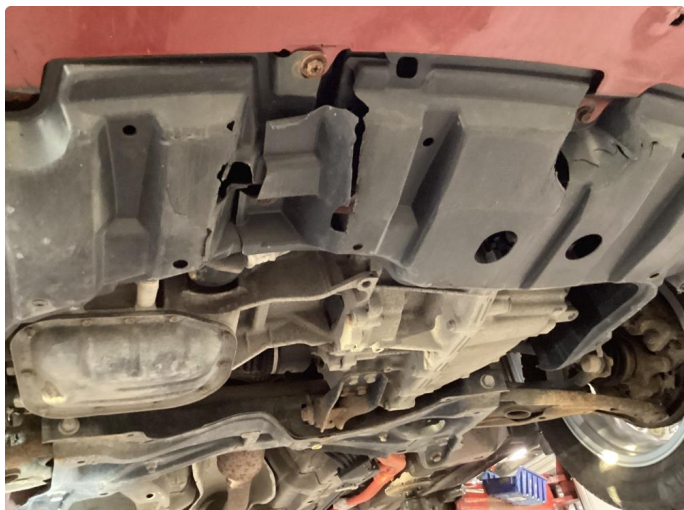
1.1 Beskyttelsesplate skadet/mangler

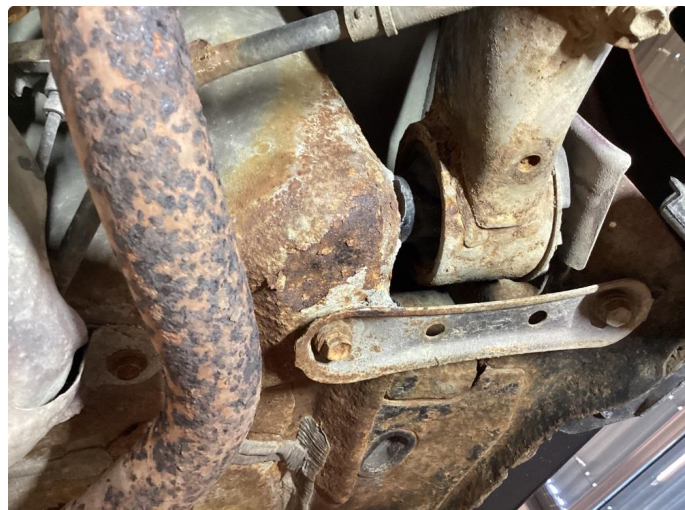
1.2 Rust

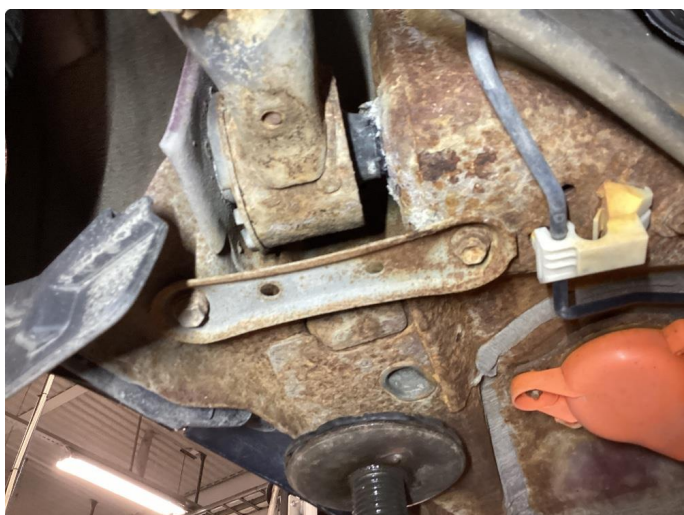
1.2 Rust

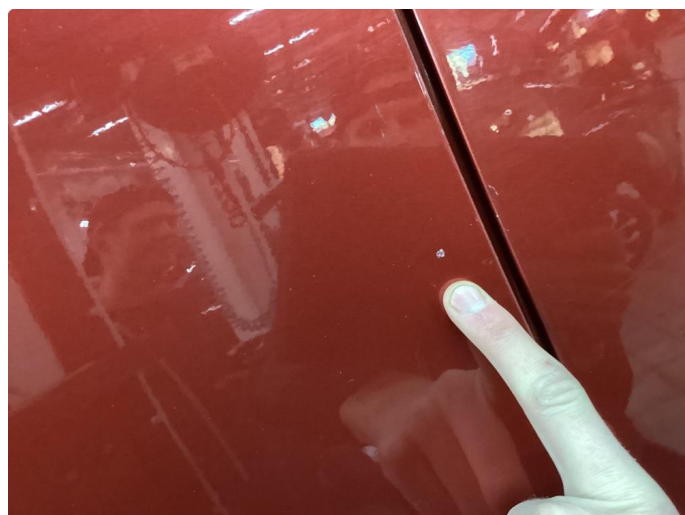
1.4 Bulk

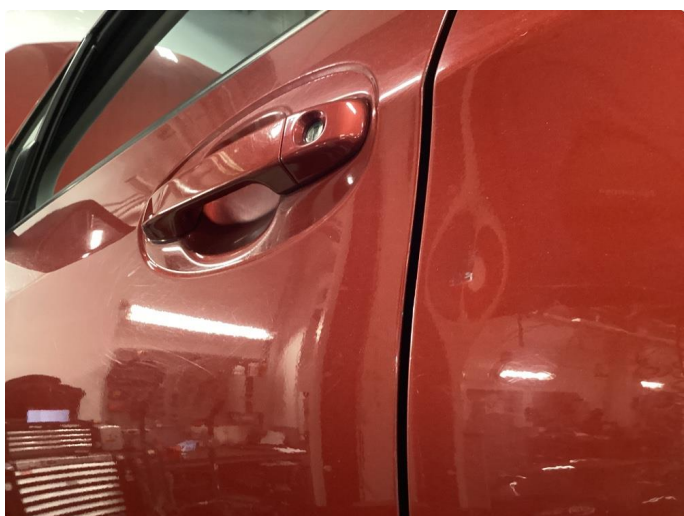
1.4 Bulk

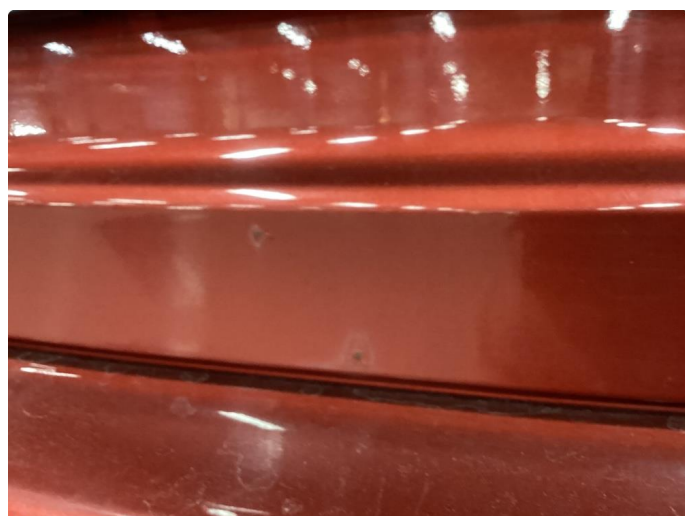
1.5 Rust/korrosjon

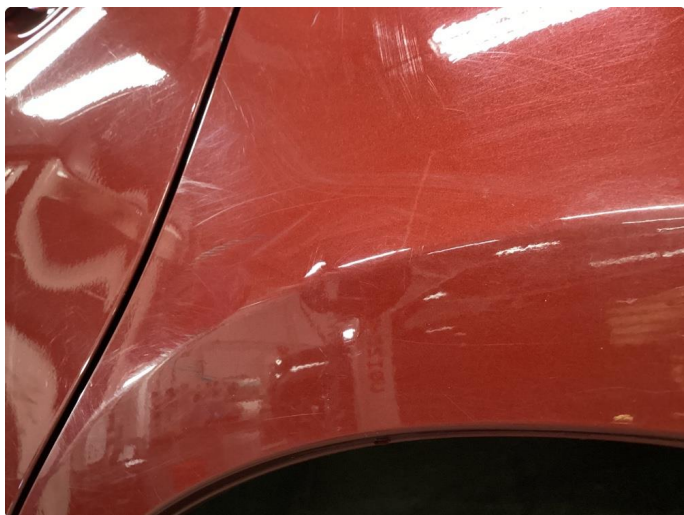
1.6 Bulk

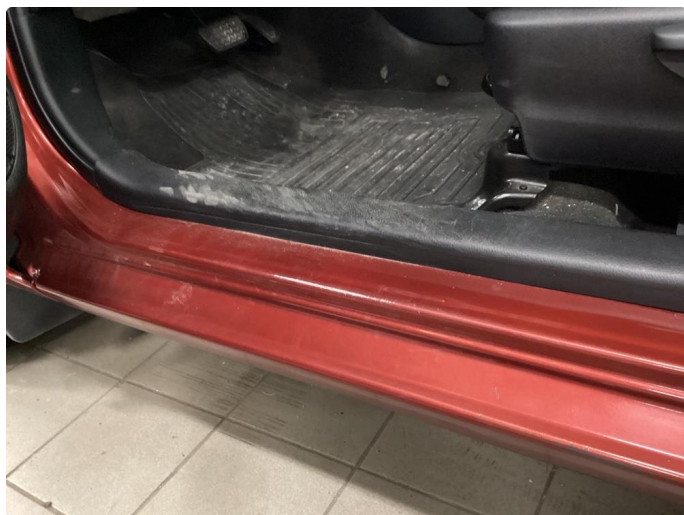
1.8 Slitt gjennom lakk

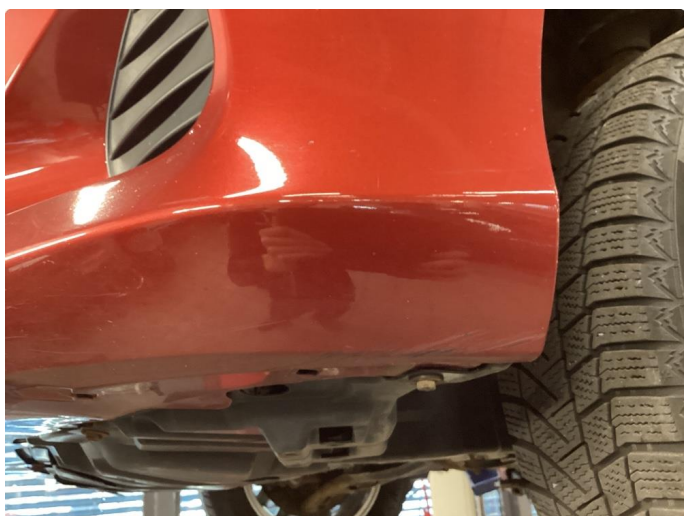
1.9 Ripe(r)

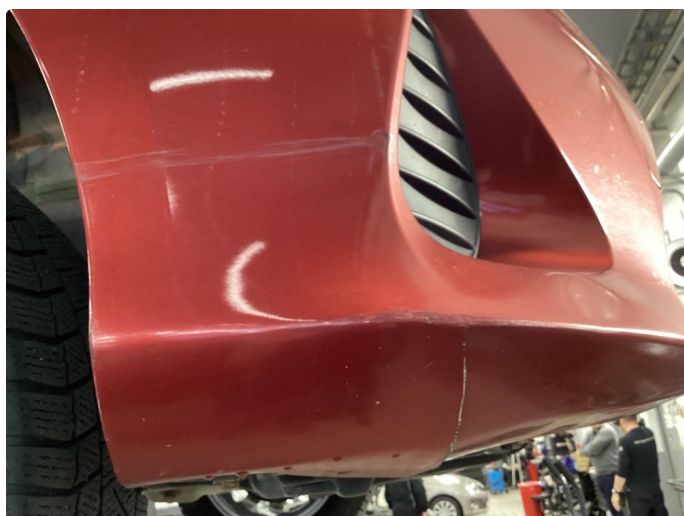
1.9 Ripe(r)

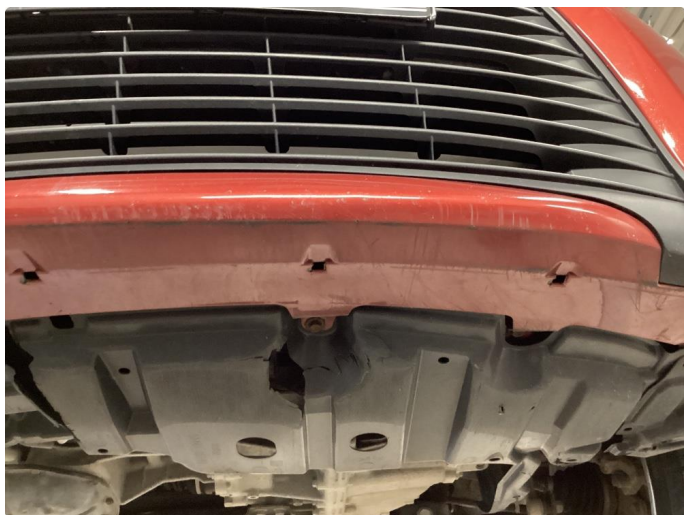
1.9 Ripe(r)

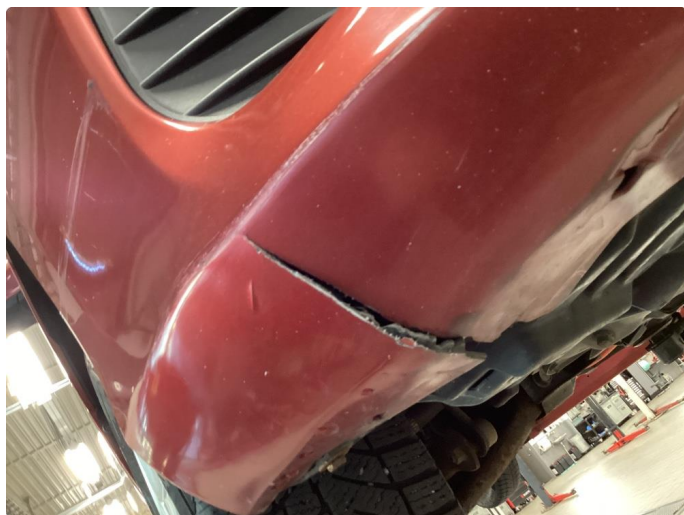
1.10 Sprukket

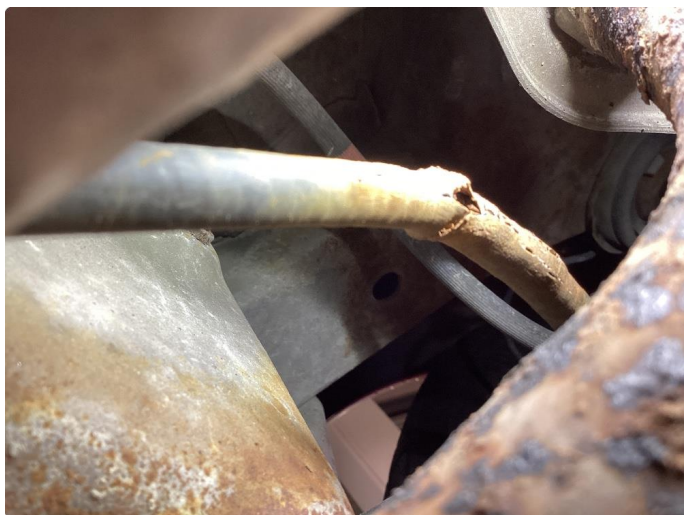
4.2 Defekt wireføring

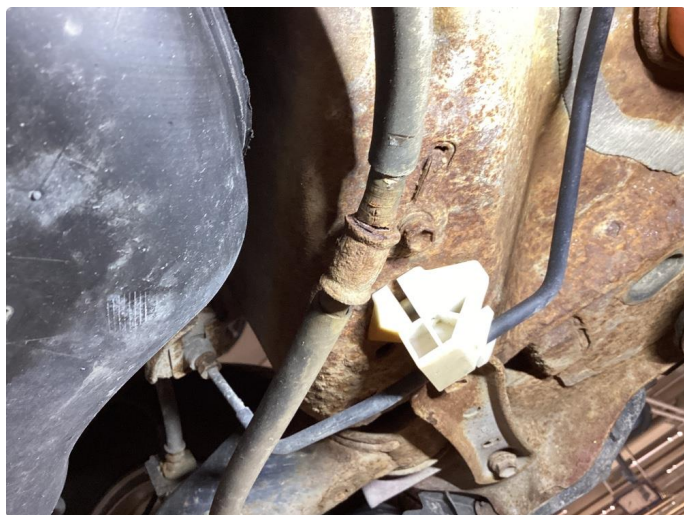
4.2 Defekt wireføring
