**SUZUKI VITARA 140 HK AUTOMAT 4WD**
**TESTDATO: 15.12.2025**
**KODE: 1903049**

**HB85383**

NBF Tilstandsrapport er utarbeidet av Norges Bilbransjeforbund og Forbrukerrådet.

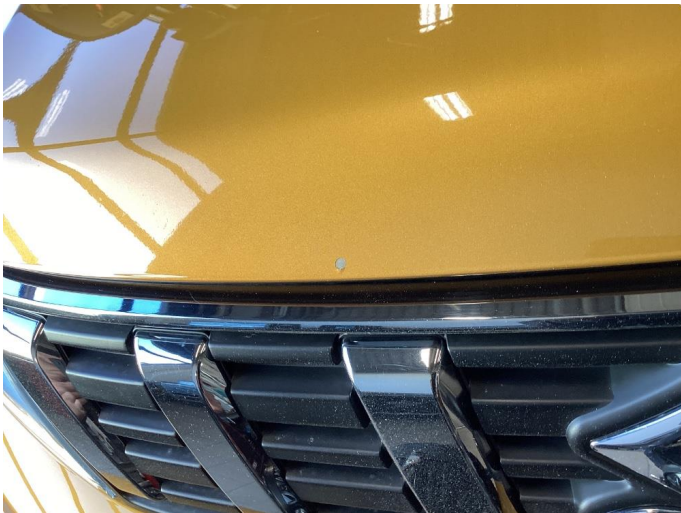
| Punkt | | Beskrivelse | Plassering |
|---|---|---|---|
| 1.1 | Panser | lakk flasser | |

1.1 Lakk flasser

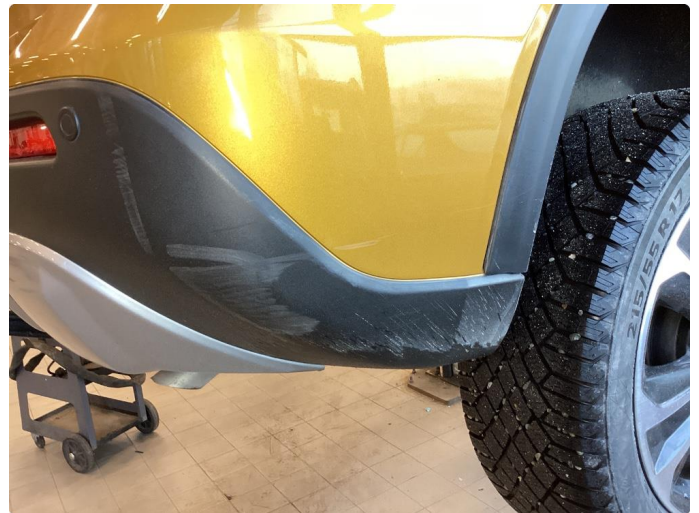
| Punkt | | Beskrivelse | Plassering |
|---|---|---|---|
| 1.2 | Støtfanger | ripe(r) | foran - bak |

1.2 Ripe(r)

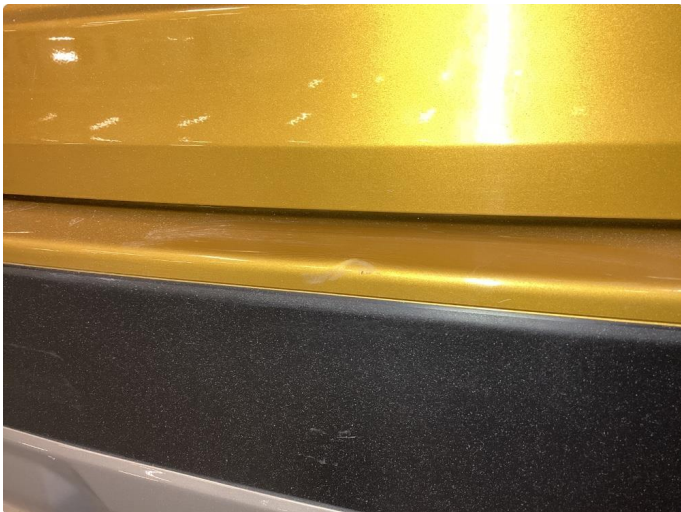
1.2 Ripe(r)

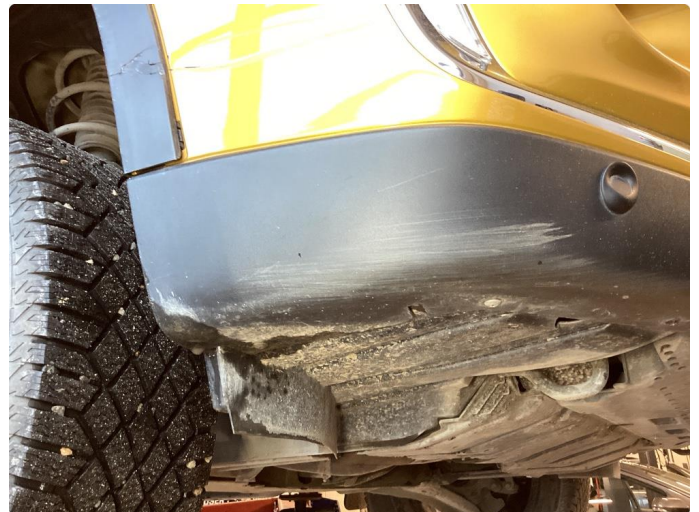
1.2 Ripe(r)

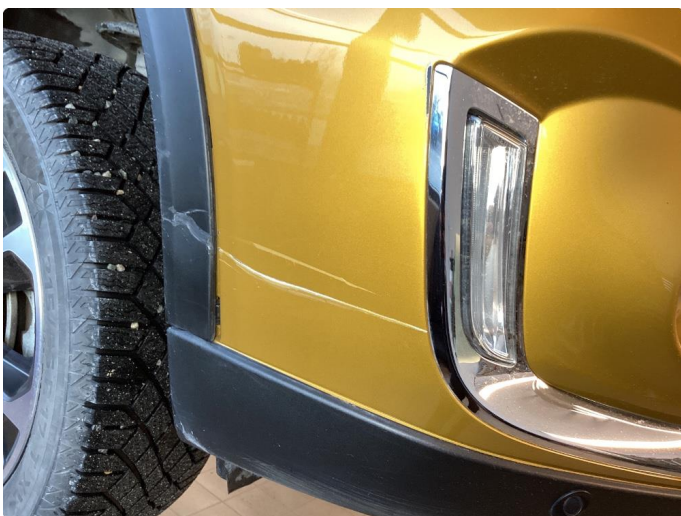
1.2 Ripe(r)

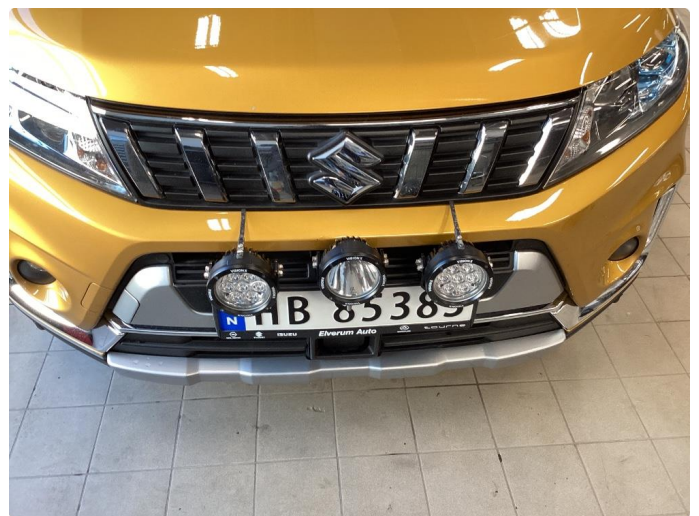
| Punkt | | Beskrivelse | Plassering |
|---|---|---|---|
| 2.1 | Andre lys | øvrige feil | |

2.1 Øvrige feil
