**TOYOTA AVENSIS / T25 110 HK MANUELL**
**TESTDATO: 06.05.2026**
**KODE: 2017421**

<b>HB66296</b>	<b>312 962 KM</b>	<b>11.09.2006</b> Førstegang registrert	<b>Bensin</b>
----------------	-------------------	--	---------------

**OPPSUMMERT STATUS PÅ KJØRETØY**

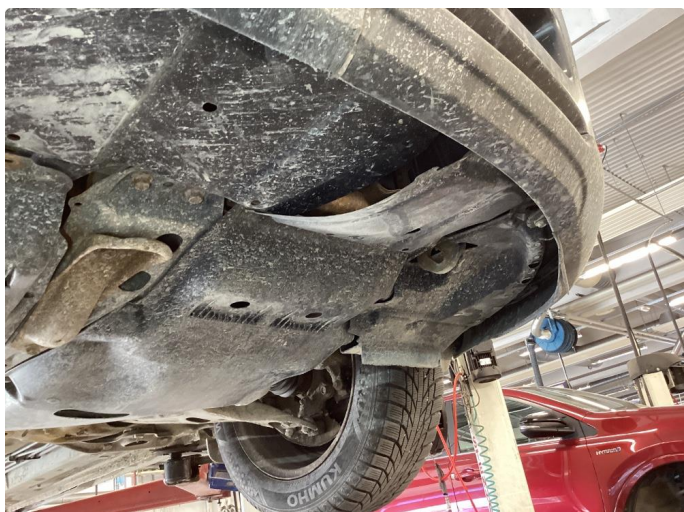
1.1 Beskyttelsesplate skadet/mangler

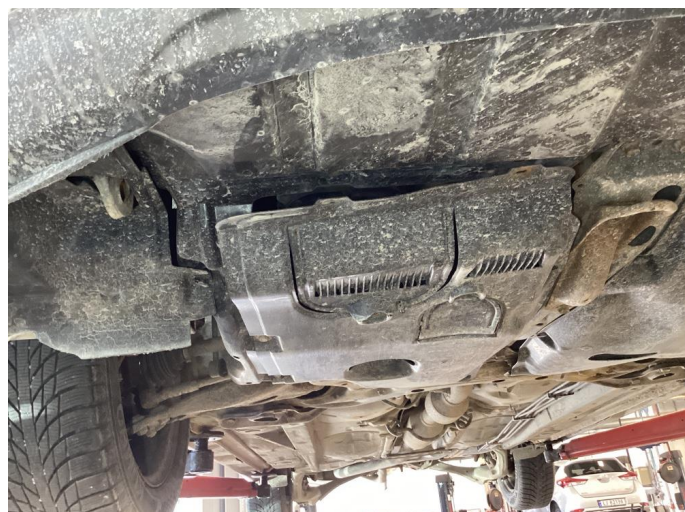
1.1 Beskyttelsesplate skadet/mangler

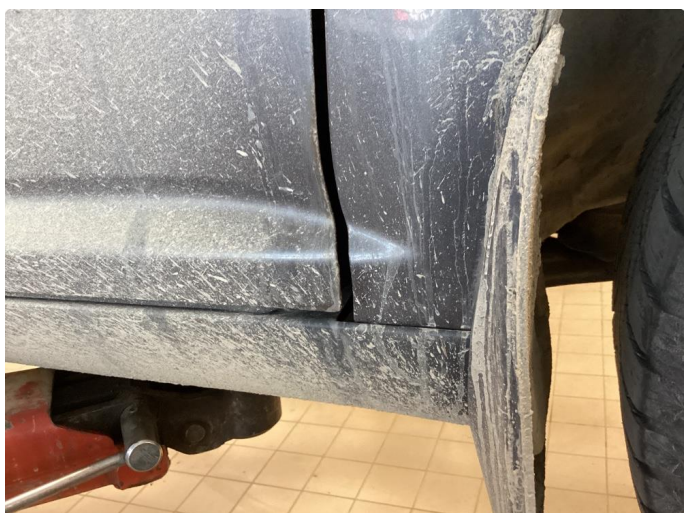
1.2 Rust/korrosjon

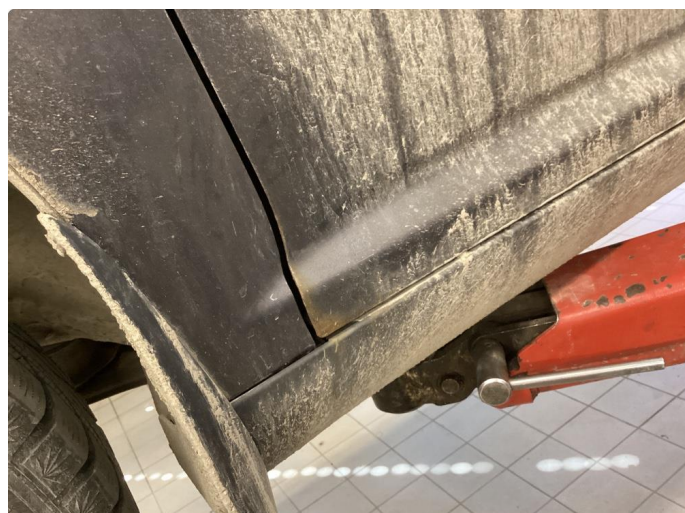
1.2 Rust/korrosjon

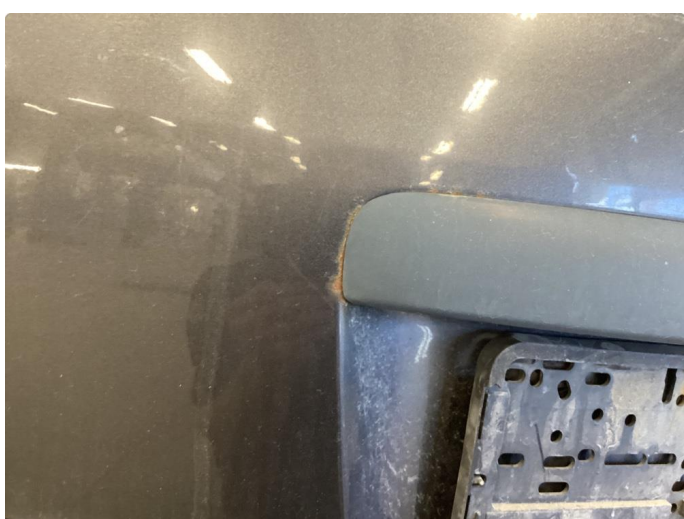
1.3 Rust/korrosjon

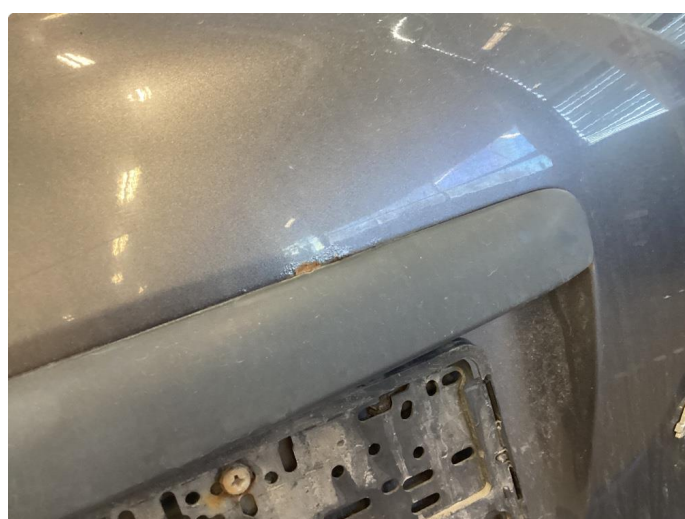
1.3 Rust/korrosjon

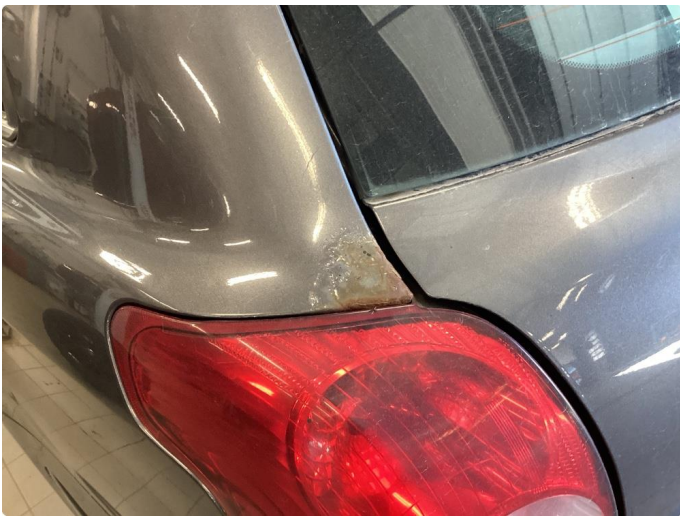
1.4 Rust

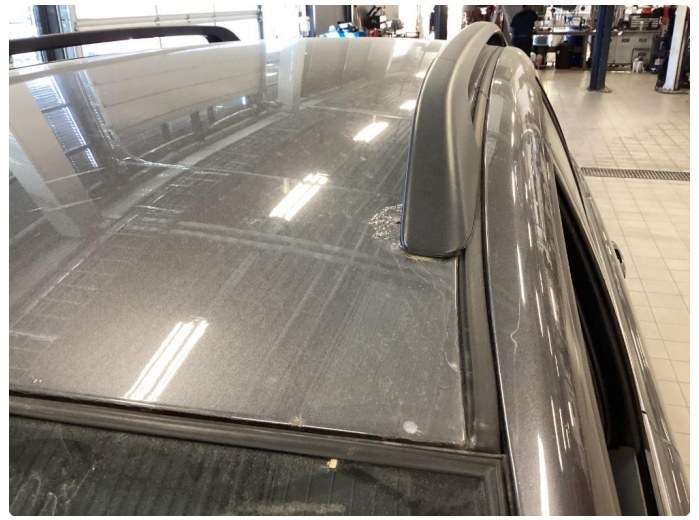
1.6 Rust

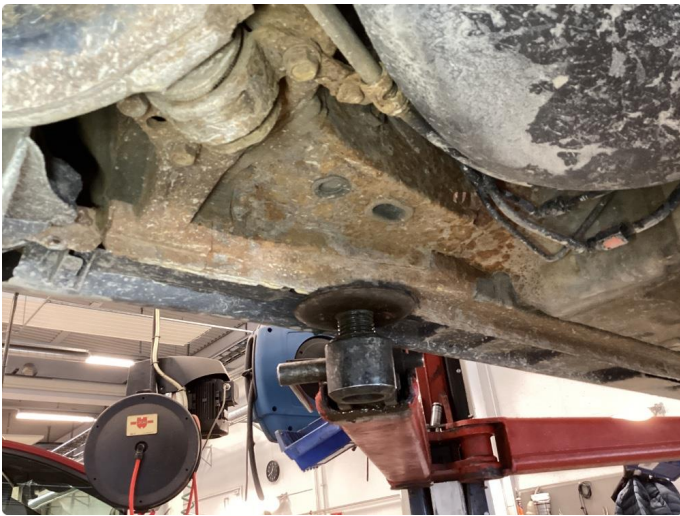
1.7 Korrosjon/rust

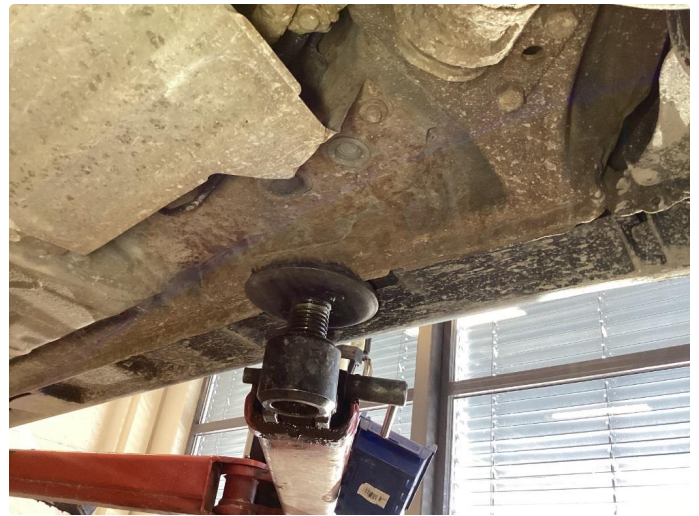
1.7 Korrosjon/rust

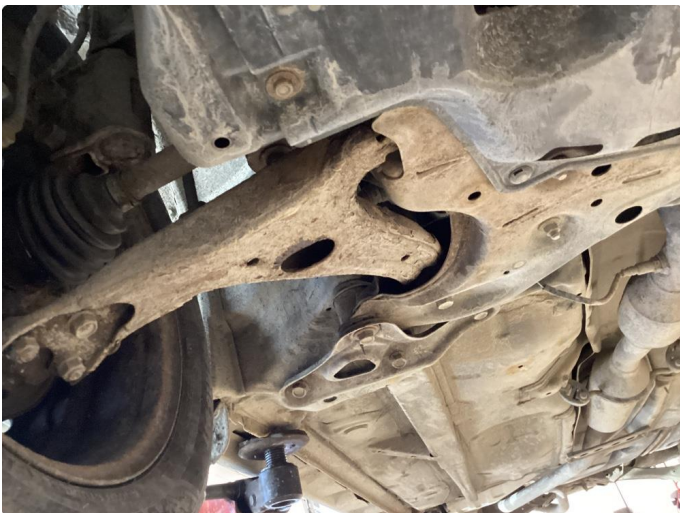
4.2 Øvrige feil

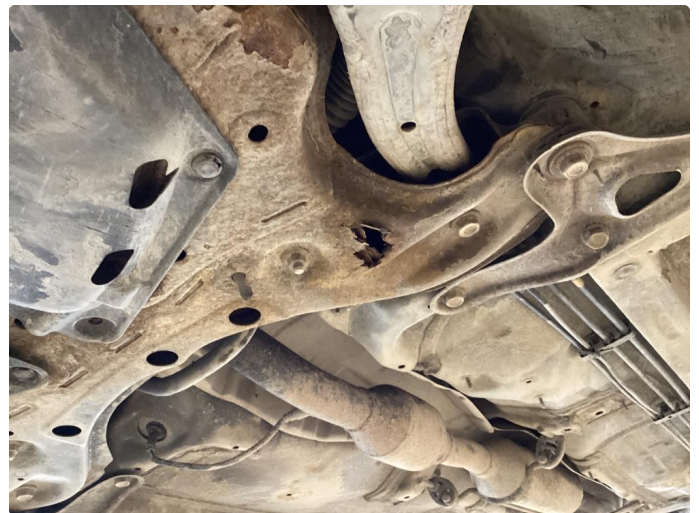
4.2 Øvrige feil
