DANGEL JPYBHDI150L24X4 150 HK MANUELL 4WD
TESTDATO: 28.01.2025
KODE: 1624729

CF93906

NBF Tilstandsrapport er utarbeidet av Norges Bilbransjeforbund og Forbrukerrådet.

OPPSUMMERT STATUS PÅ KJØRETØY

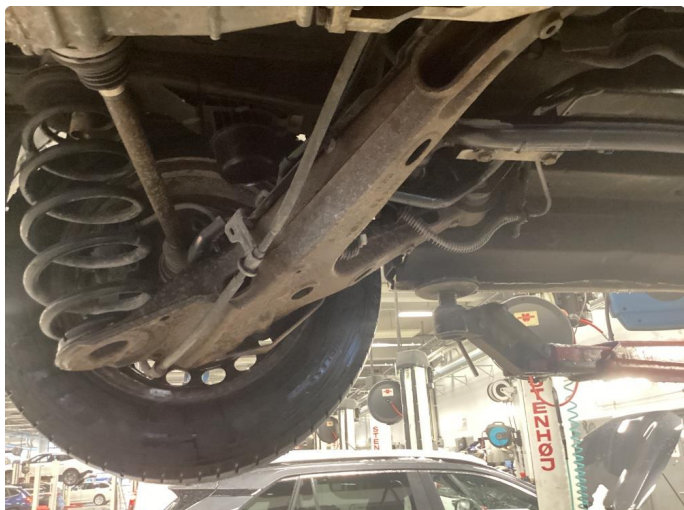
1.1 Rust

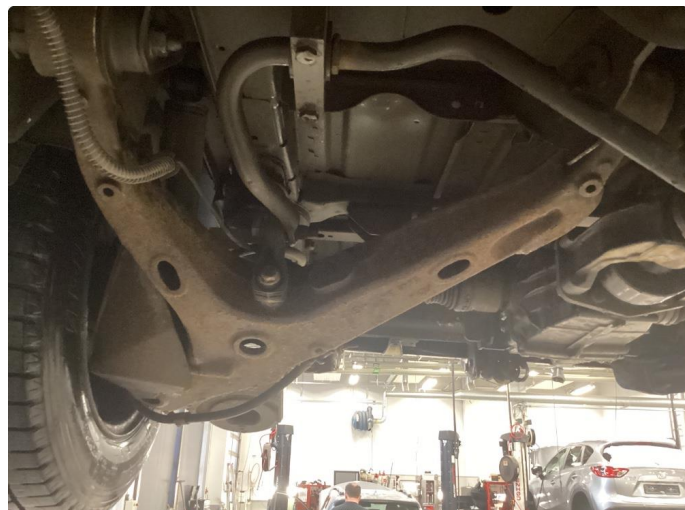
1.1 Rust

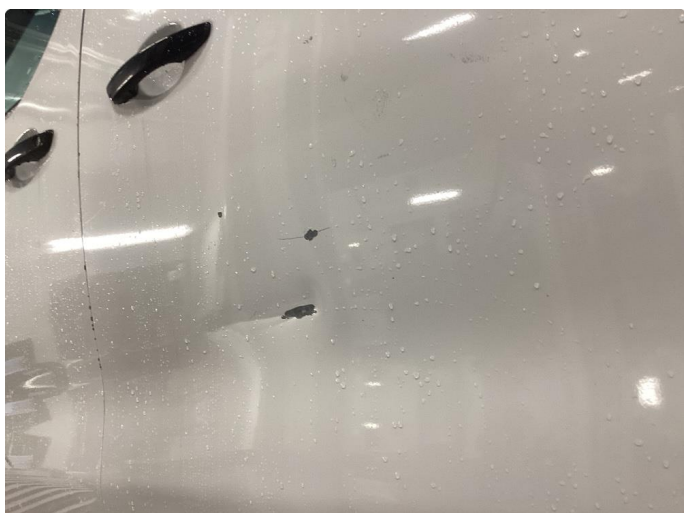
1.2 Bulk med lakkskade

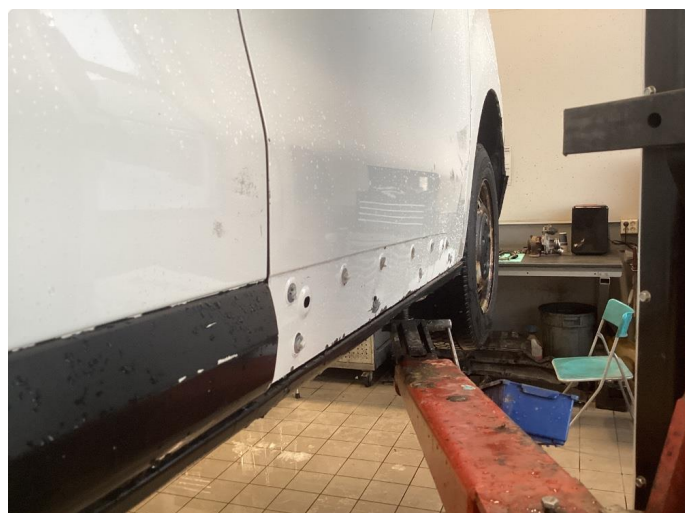
1.3 Øvrige feil

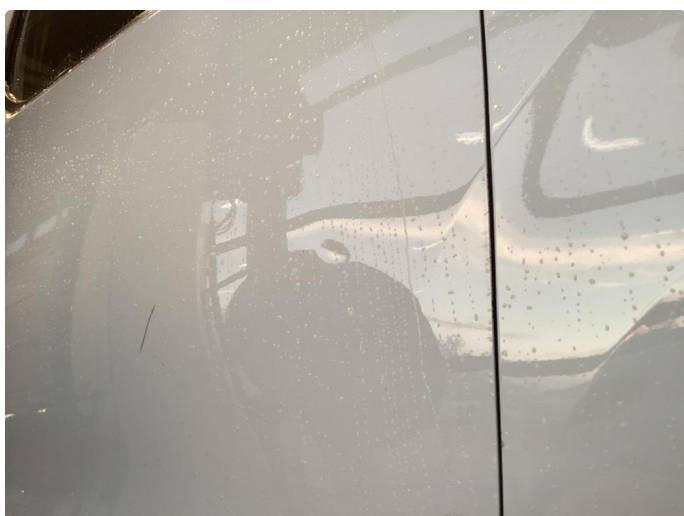
1.4 Bulk

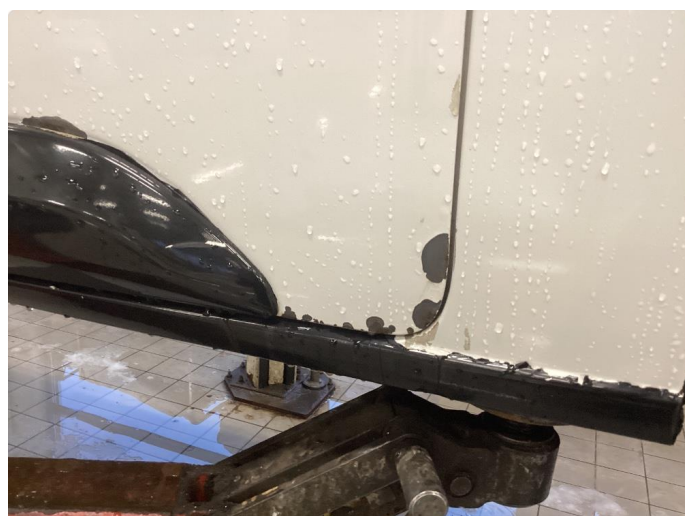
1.5 Rust/korrosjon

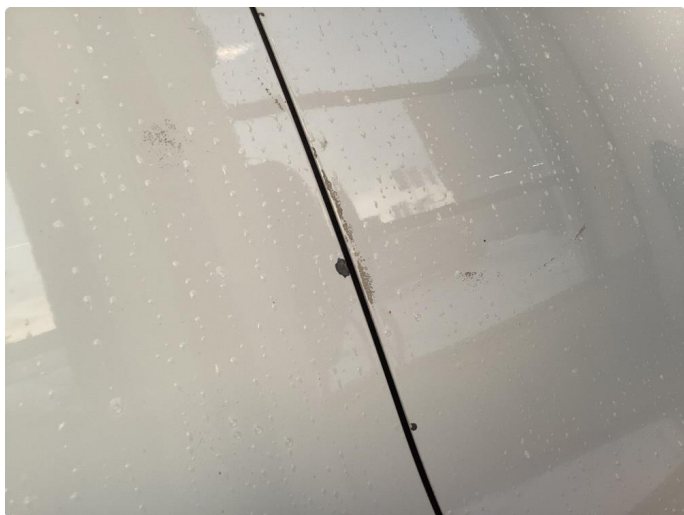
1.5 Rust/korrosjon

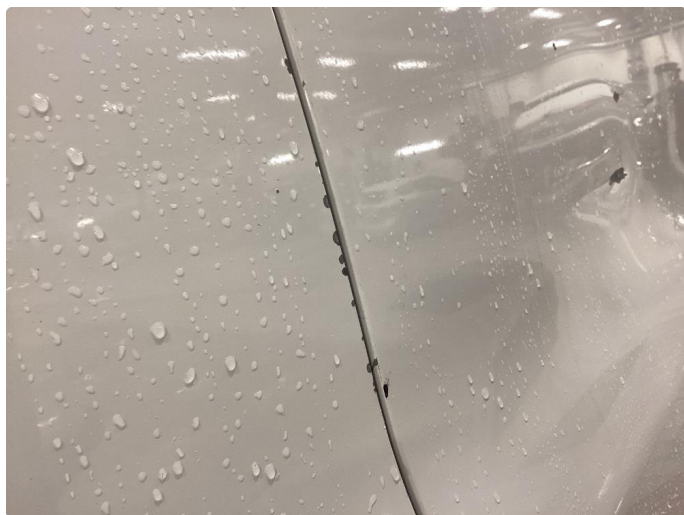
1.5 Rust/korrosjon

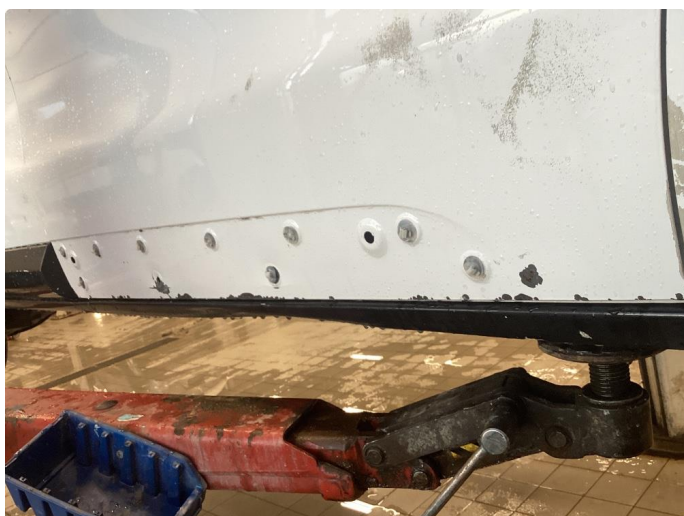
1.5 Rust/korrosjon

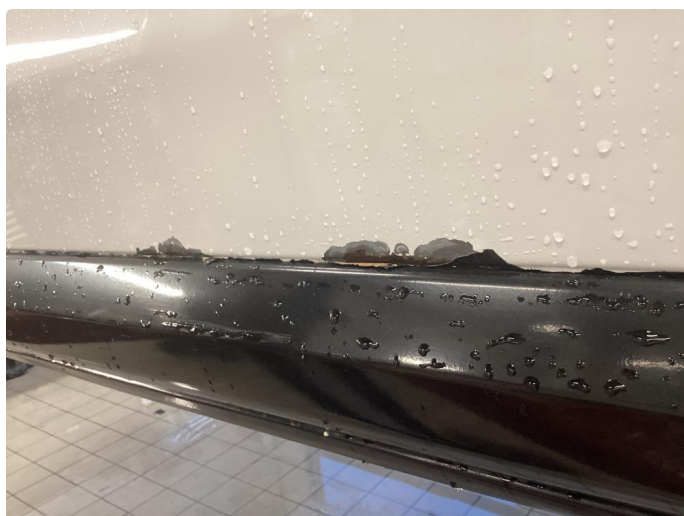
1.5 Rust/korrosjon

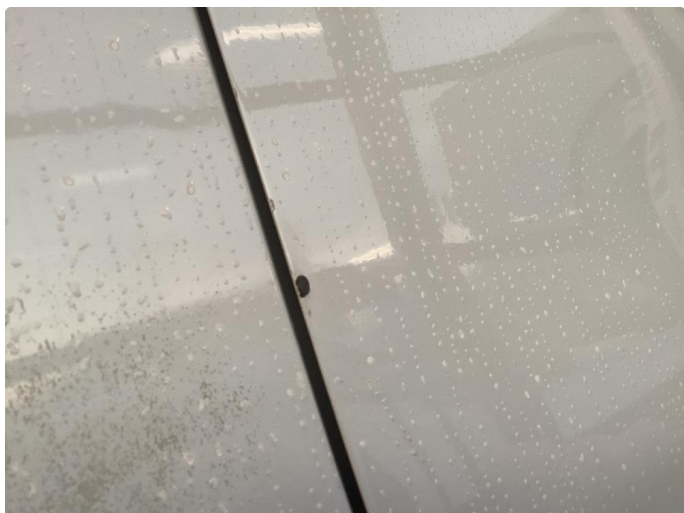
1.5 Rust/korrosjon

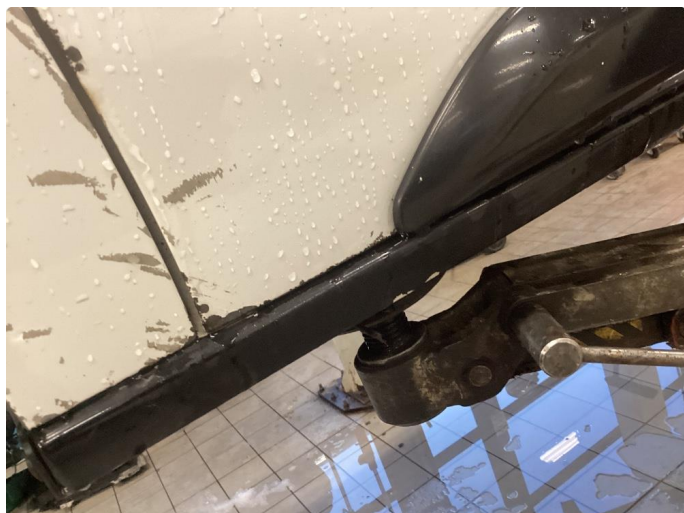
1.5 Rust/korrosjon

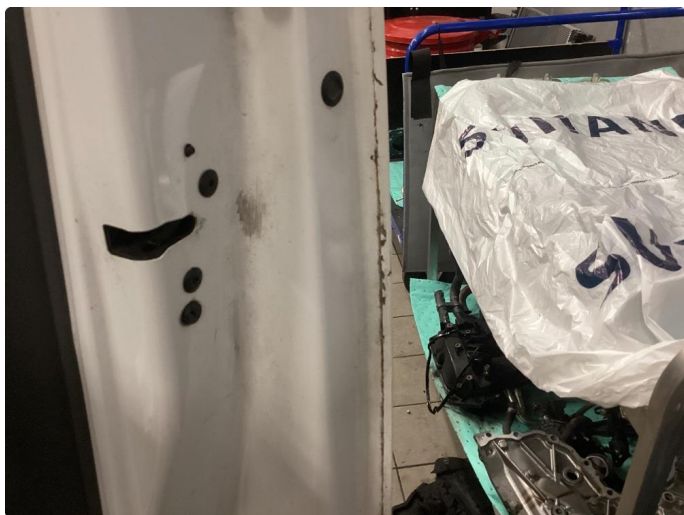
1.6 Rust i fals

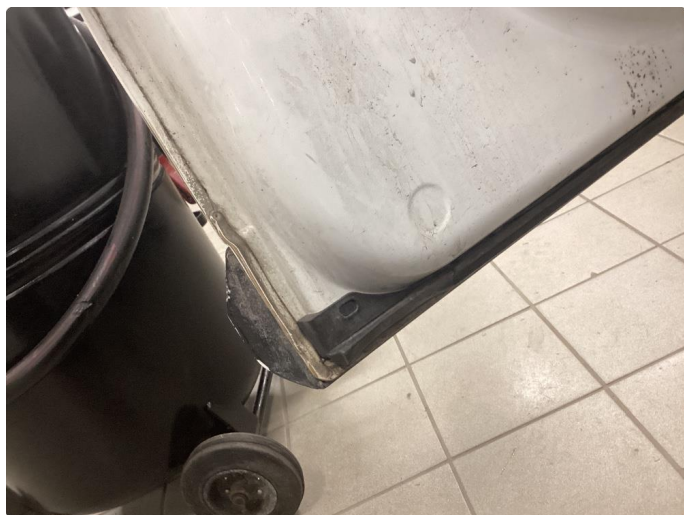
1.6 Rust i fals

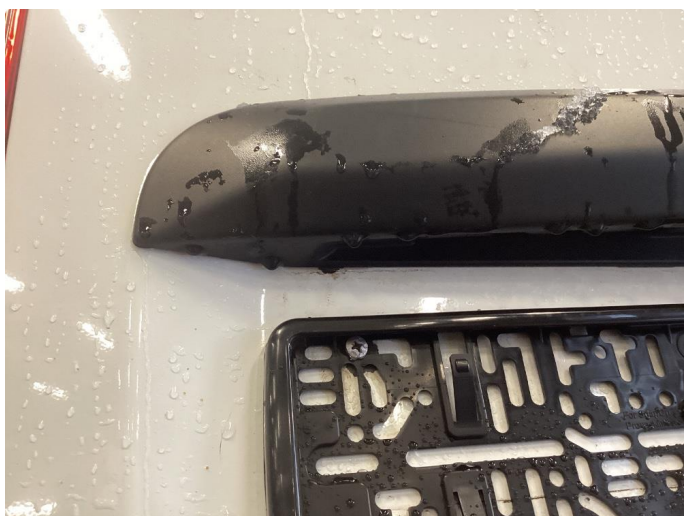
1.7 Rust/korrosjon

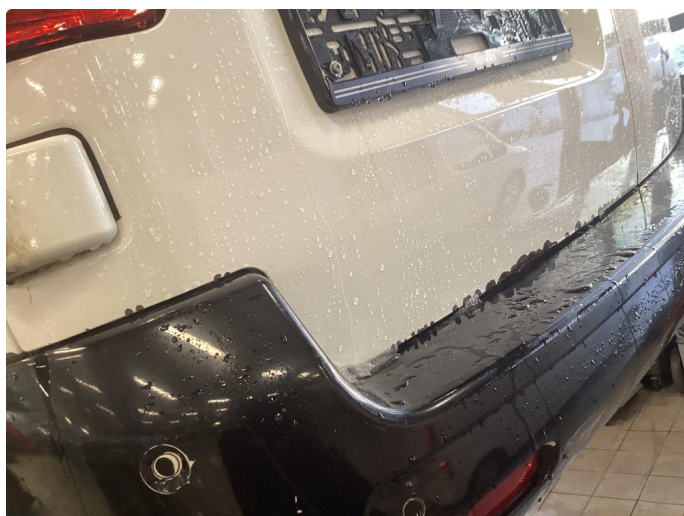
1.7 Rust/korrosjon

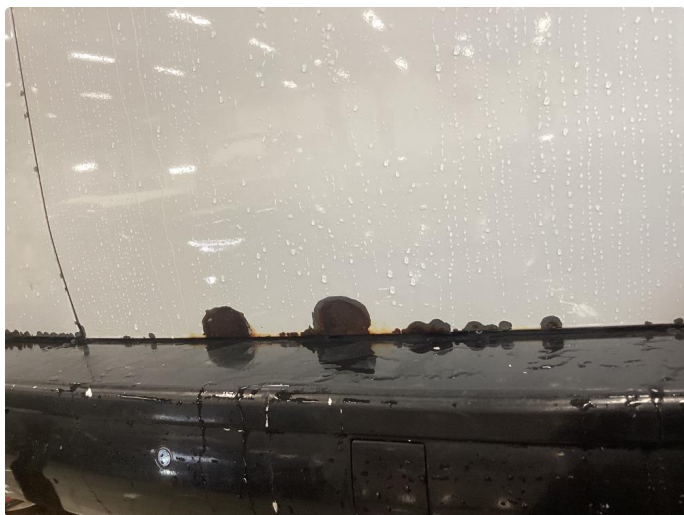
1.7 Rust/korrosjon

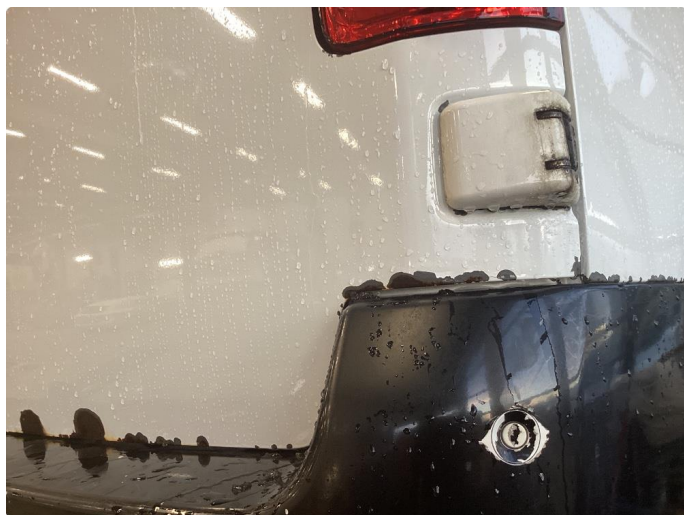
1.7 Rust/korrosjon

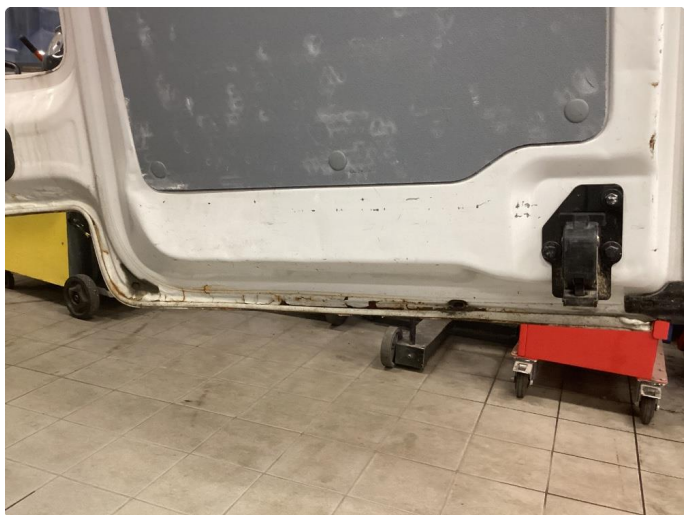
1.8 Rust i fals

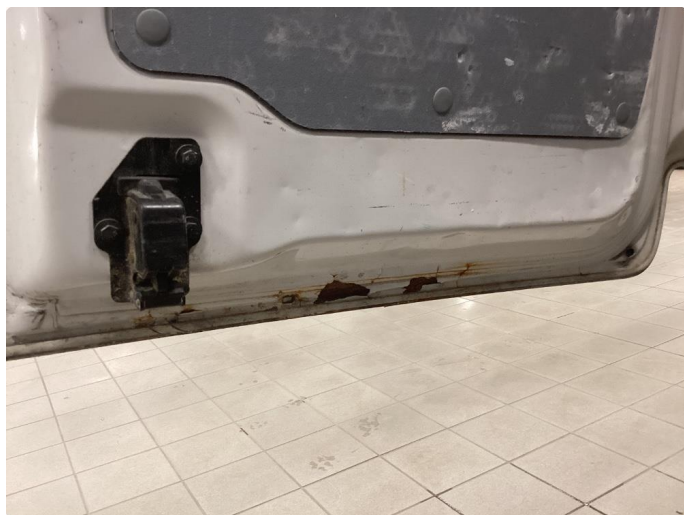
1.8 Rust i fals

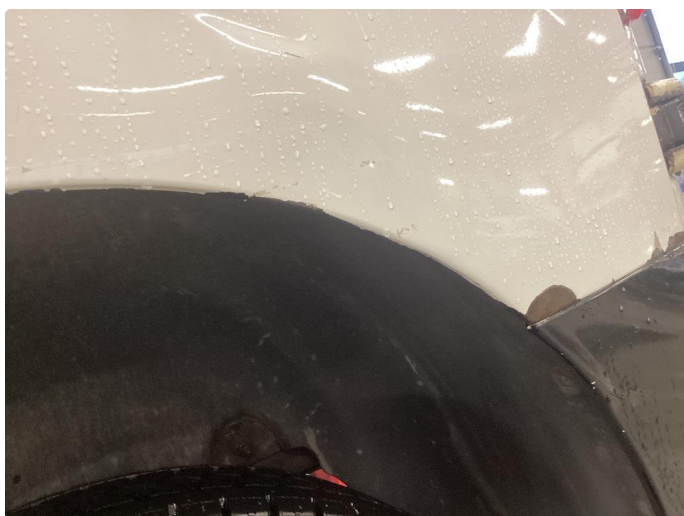
1.9 Rust

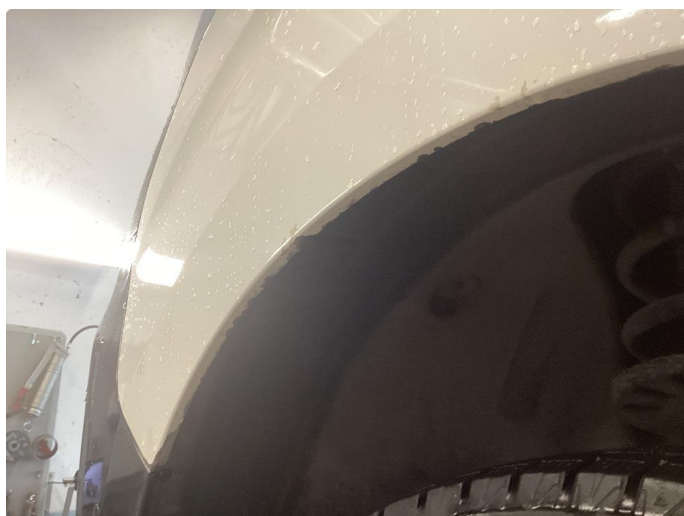
1.9 Rust

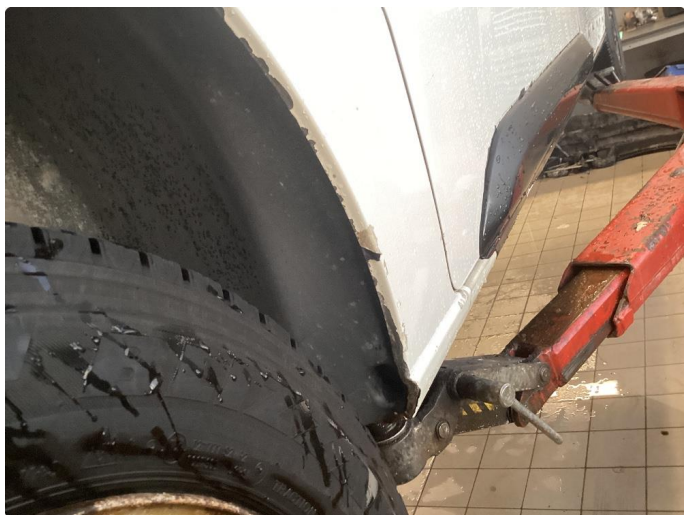
1.9 Rust

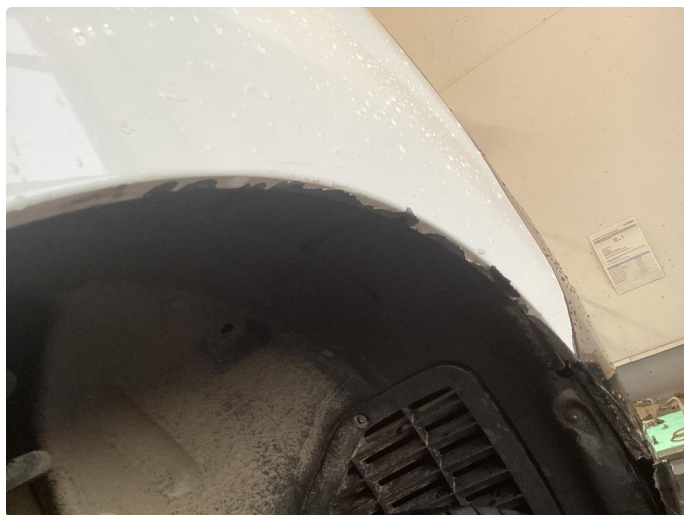
1.9 Rust

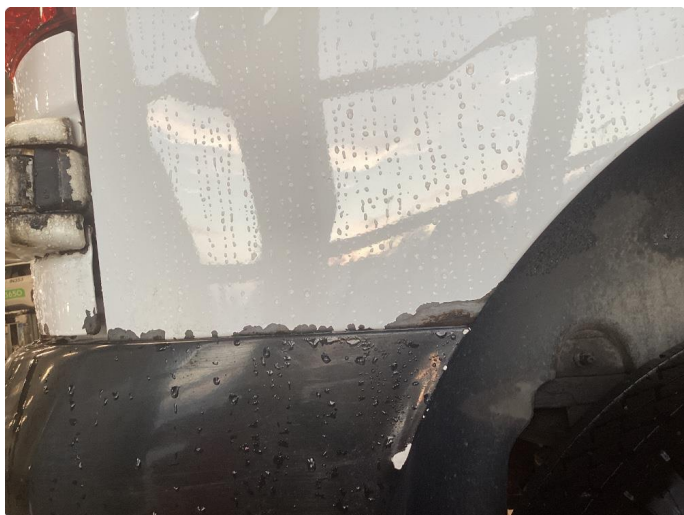
1.9 Rust

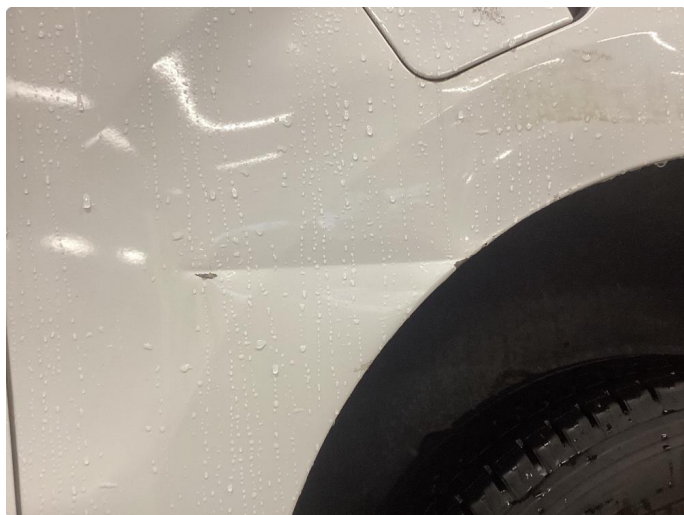
1.10 Bulk med lakkskade

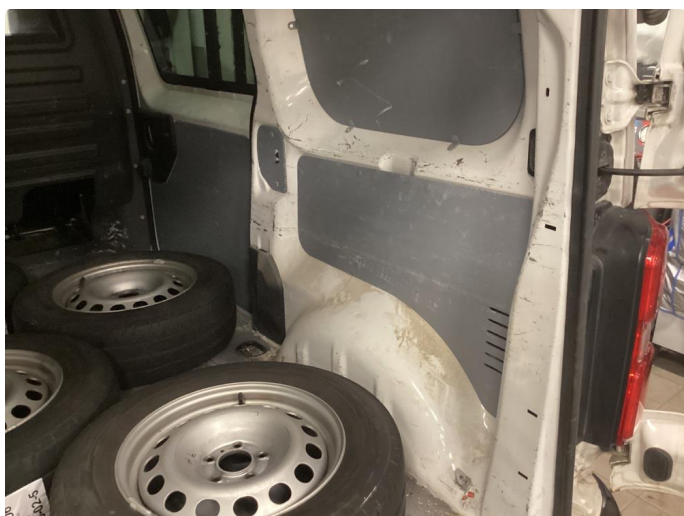
1.11 Skadet

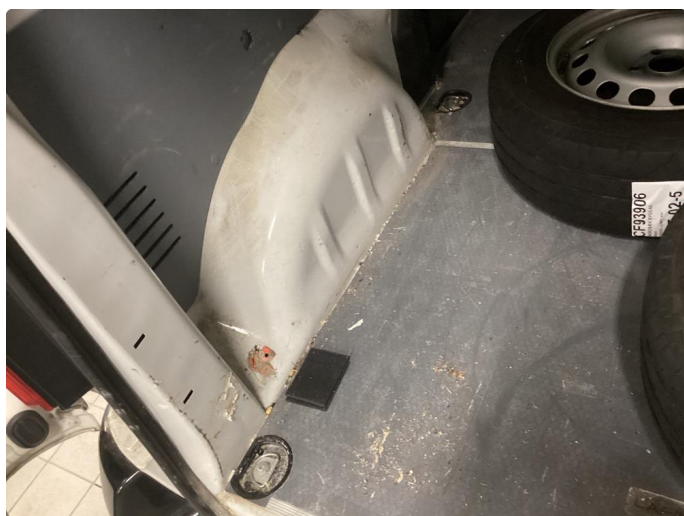
1.11 Skadet

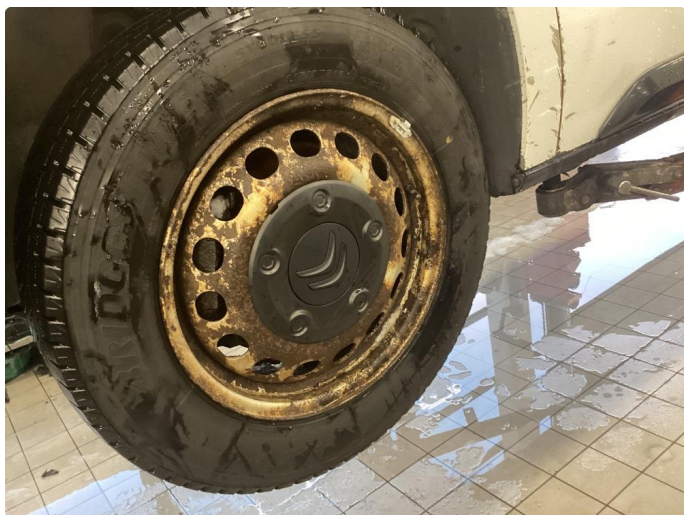
1.13 Betydelig oksidering

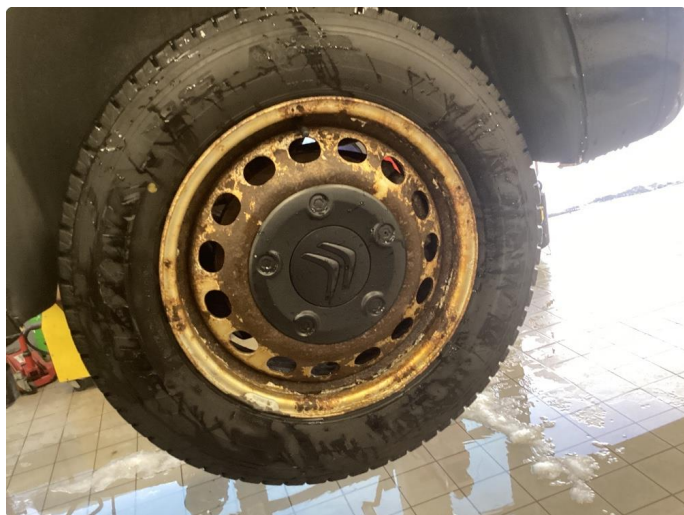
1.13 Betydelig oksidering

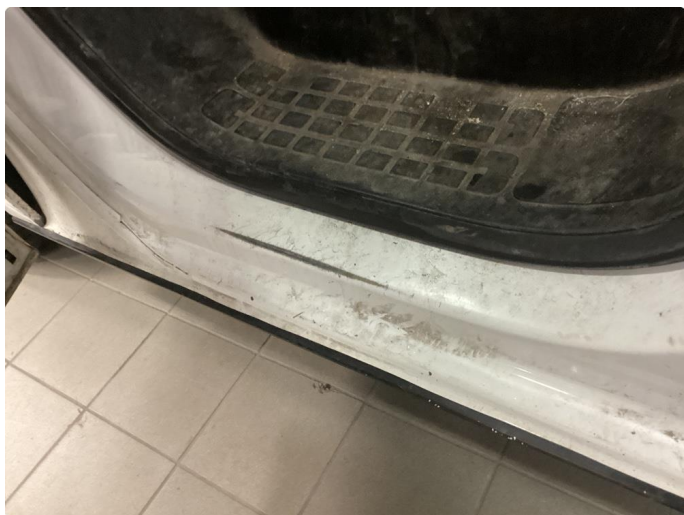
1.15 Slitt gjennom lakk

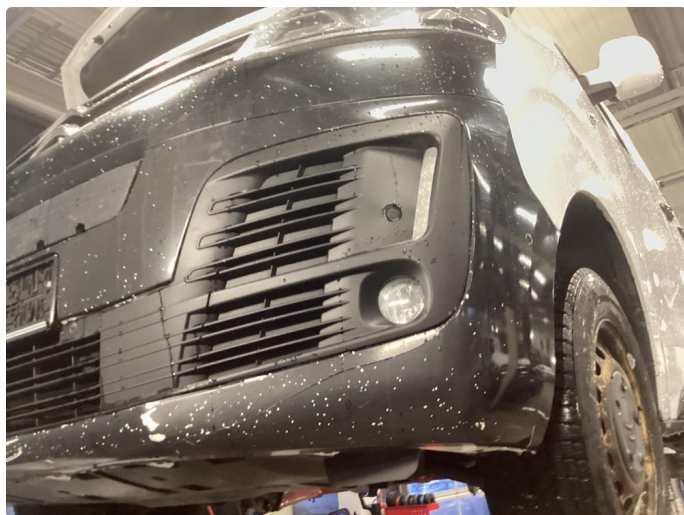
1.16 Lakk flasser

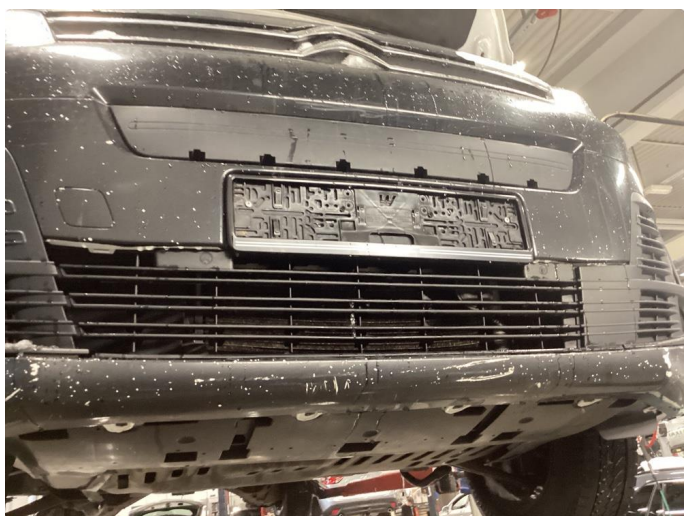
1.16 Lakk flasser

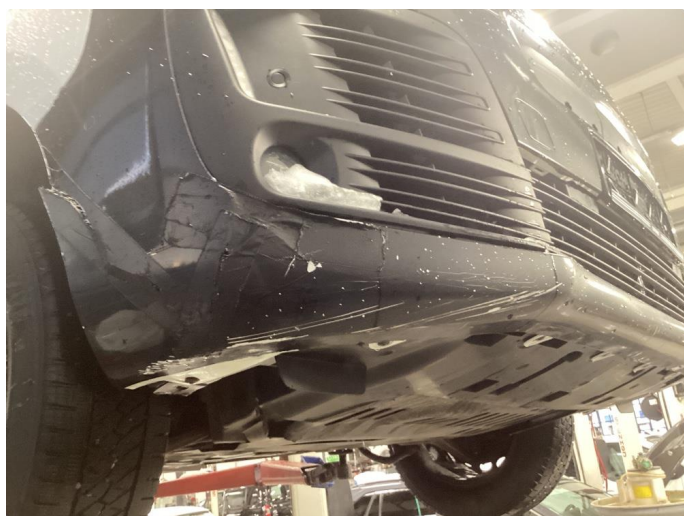
1.16 Lakk flasser

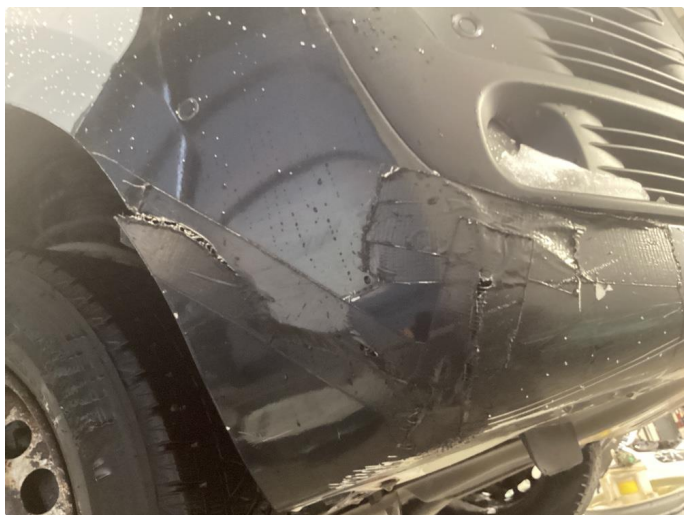
1.17 Sprukket

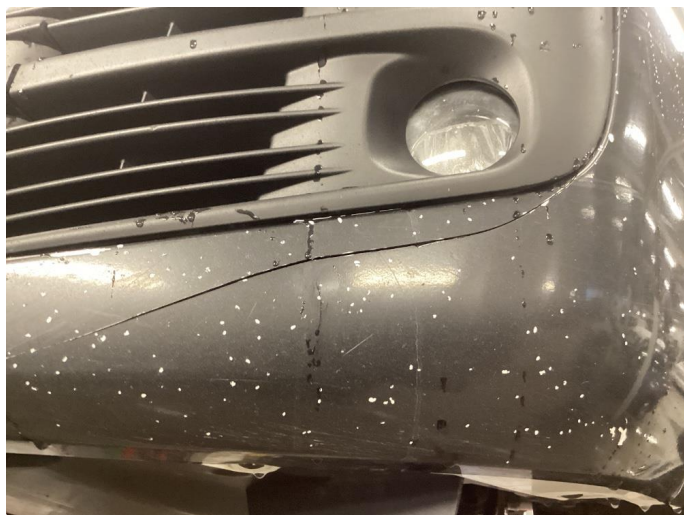
1.17 Sprukket

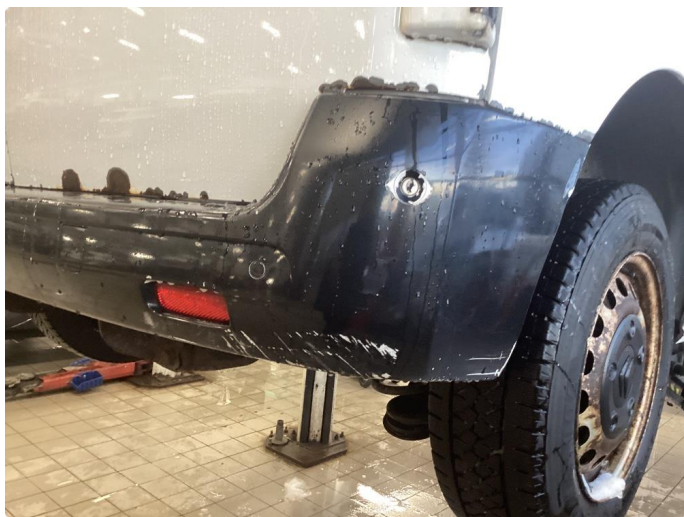
1.18 Lakk flasser

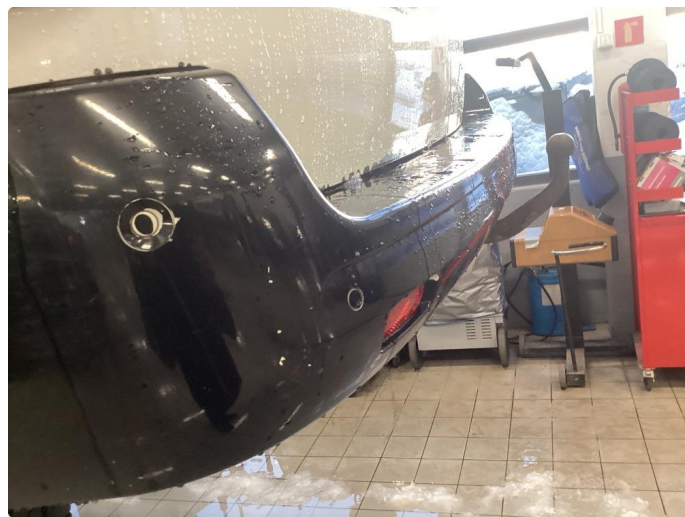
1.18 Lakk flasser

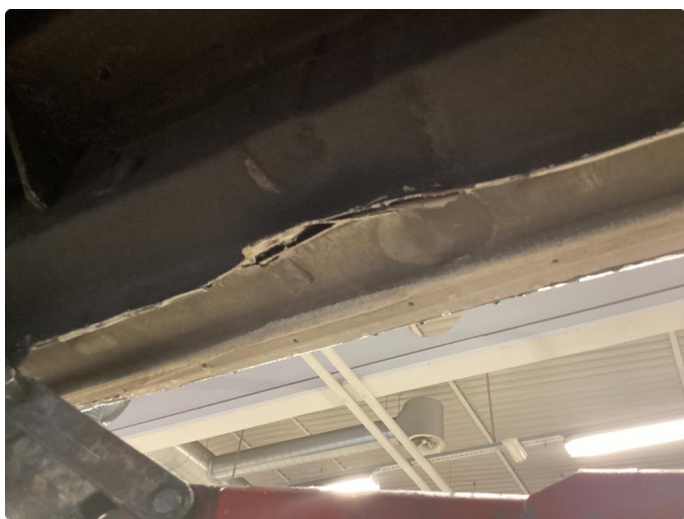
1.19 Bulk
