**DANGEL PROACE 4X4 122 HK MANUELL 4WD**
**TESTDATO: 06.08.2024**
**KODE: 1473381**

<b>FT68850</b>

NBF Tilstandsrapport er utarbeidet av Norges Bilbransjeforbund og Forbrukerrådet.

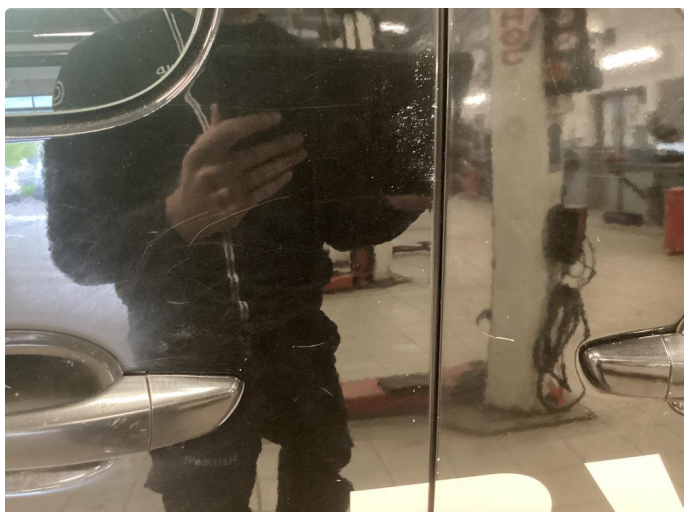
1.1 Riper

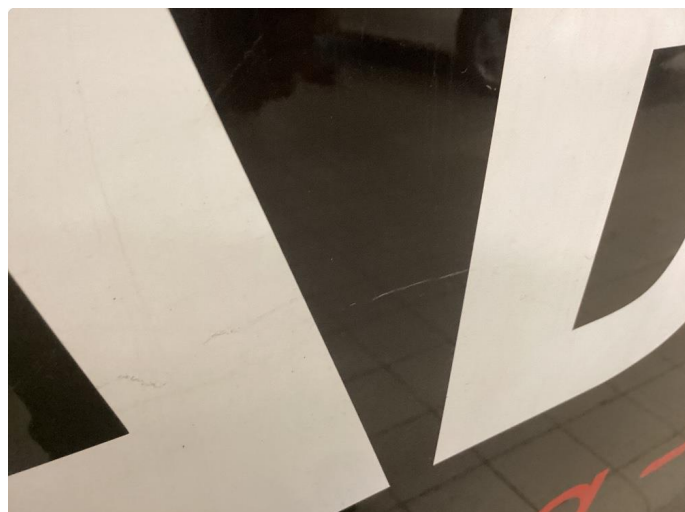
1.1 Riper

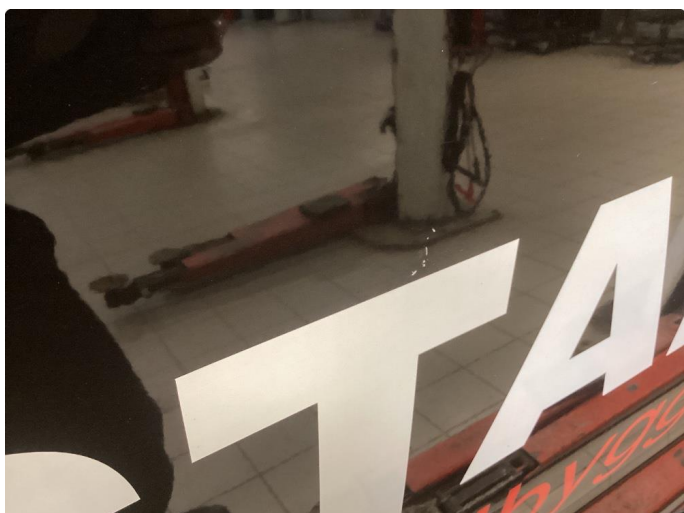
1.1 Riper

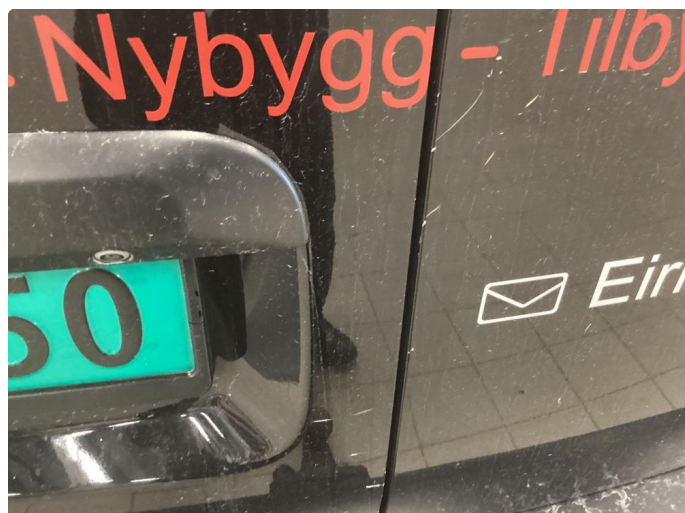
1.1 Riper

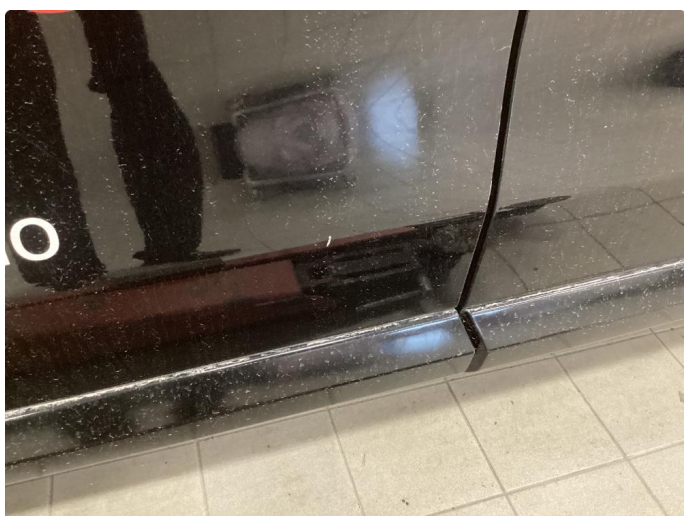
1.1 Riper

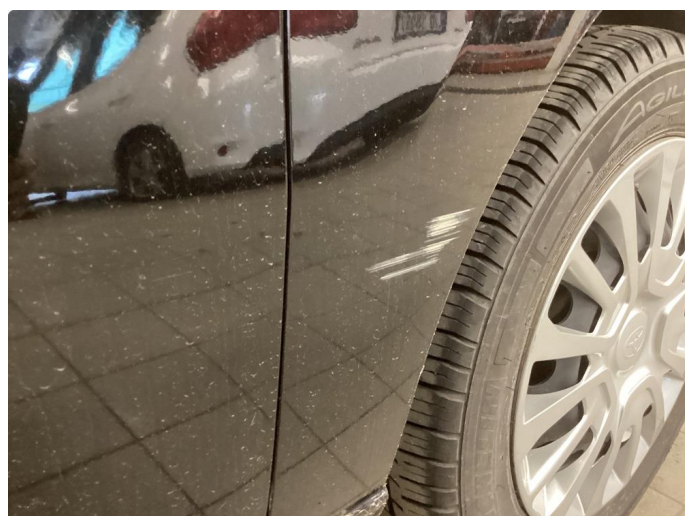
1.2 Skade
