FORD C-MAX 146 HK MANUELL 2WD
TESTDATO: 22.10.2024
KODE: 1541439

DP38797

NBF Tilstandsrapport er utarbeidet av Norges Bilbransjeforbund og Forbrukerrådet.

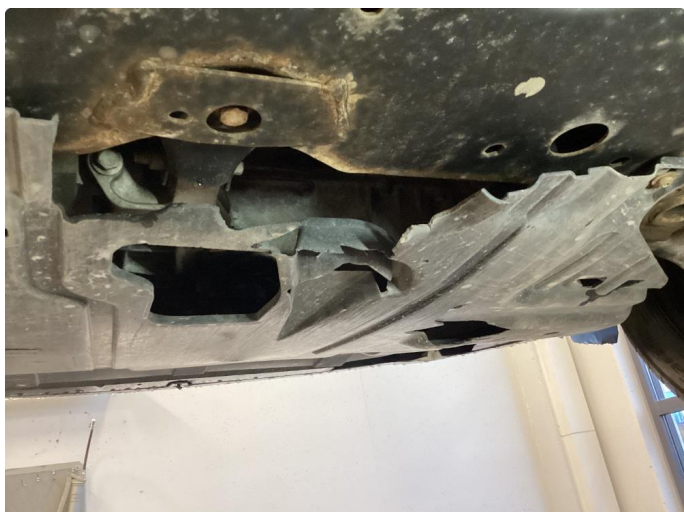
1.1 Beskyttelsesplate skadet/mangler

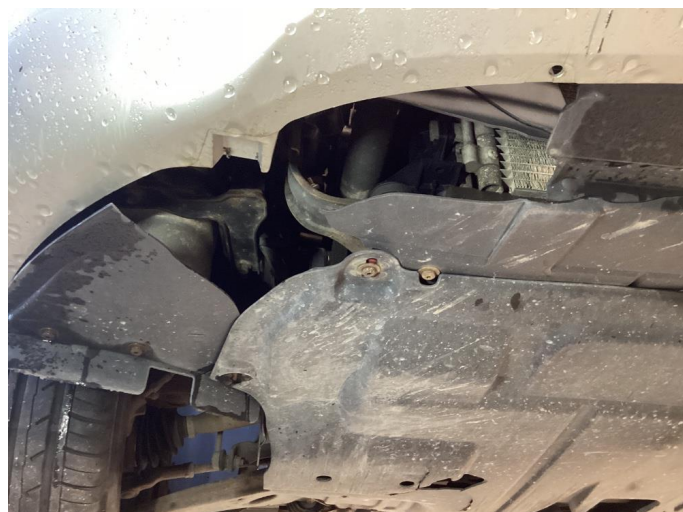
1.1 Beskyttelsesplate skadet/mangler

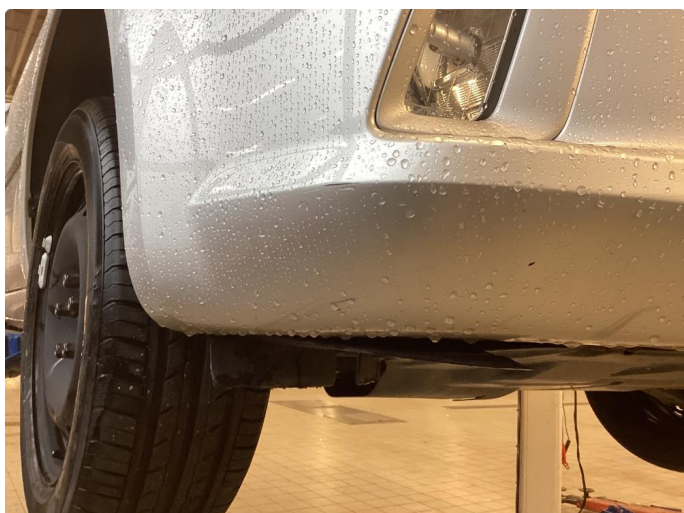
1.2 Ripe(r)

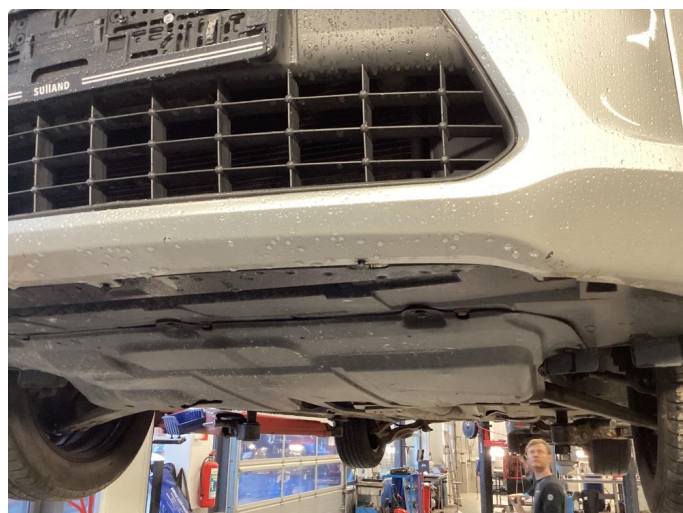
1.2 Ripe(r)

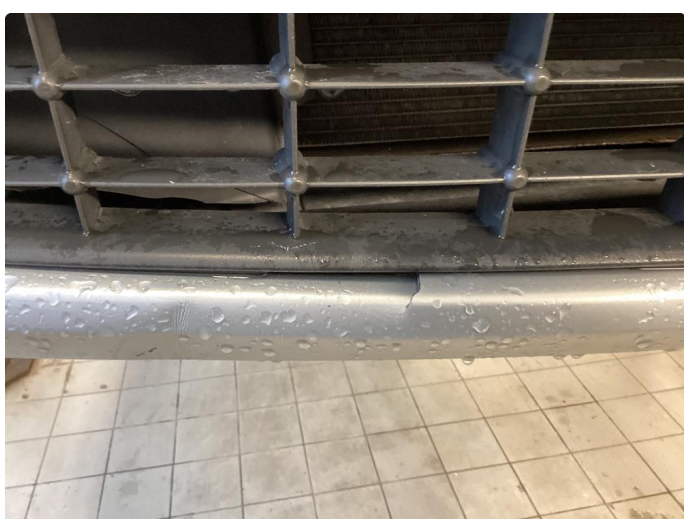
1.3 Sprukket

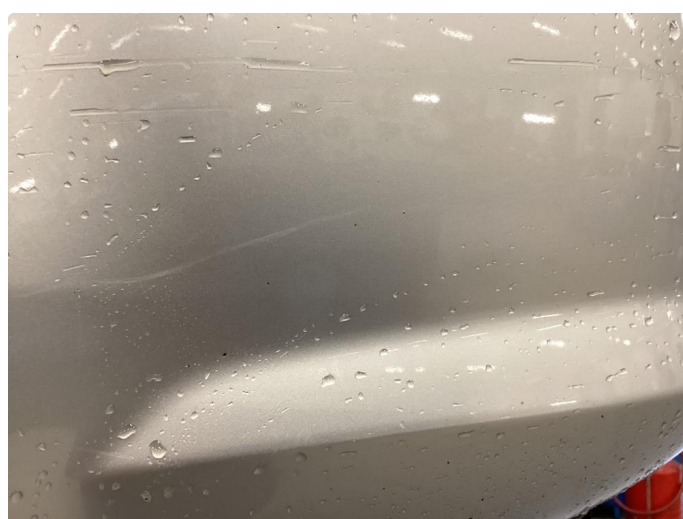
1.4 Ripe(r)

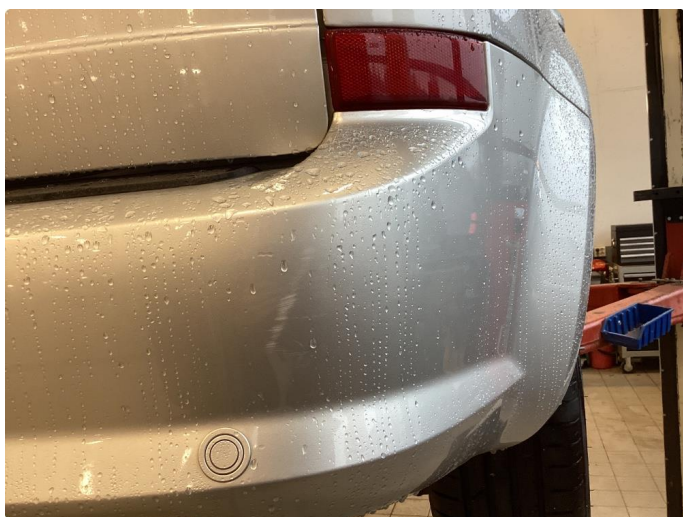
1.4 Ripe(r)

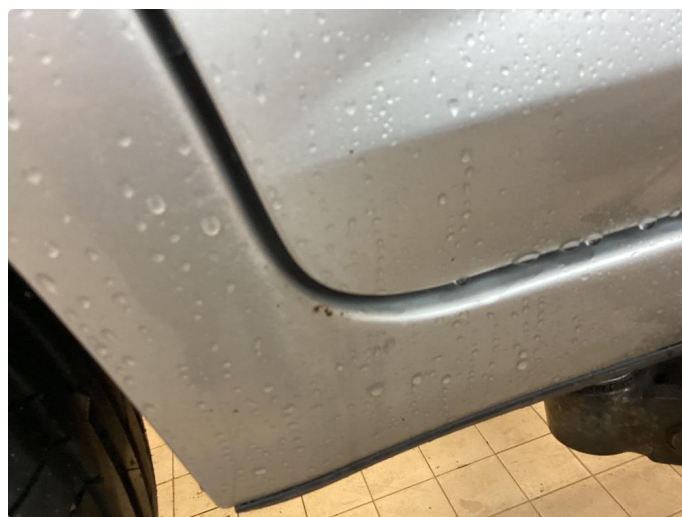
1.5 Korrosjon/rust

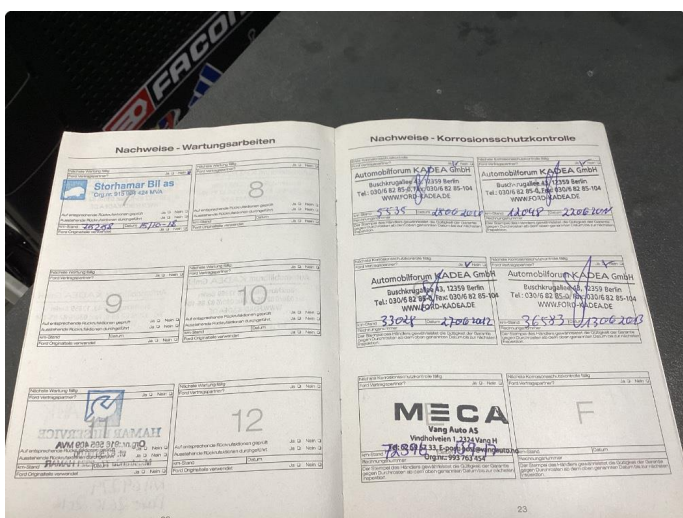
2.2 Service etter bilens intervall ikke fulgt

KOMPLETT HISTORIKK	
Ikke kontrollert	
SISTE SERVICEDATO	KILOMETERSTAND
13.09.2017	72396
