**OPEL INSIGNIA 110 HK MANUELL**
**TESTDATO: 03.03.2025**
**KODE: 1655260**

<b>KT77523</b>

NBF Tilstandsrapport er utarbeidet av Norges Bilbransjeforbund og Forbrukerrådet.

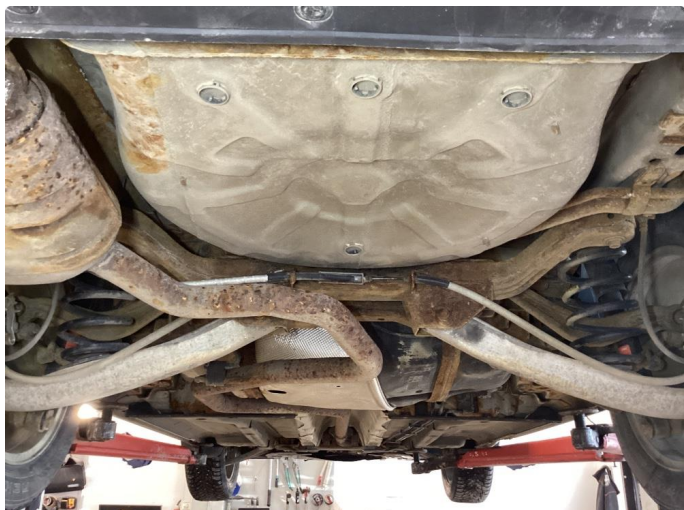
1.1 Rust

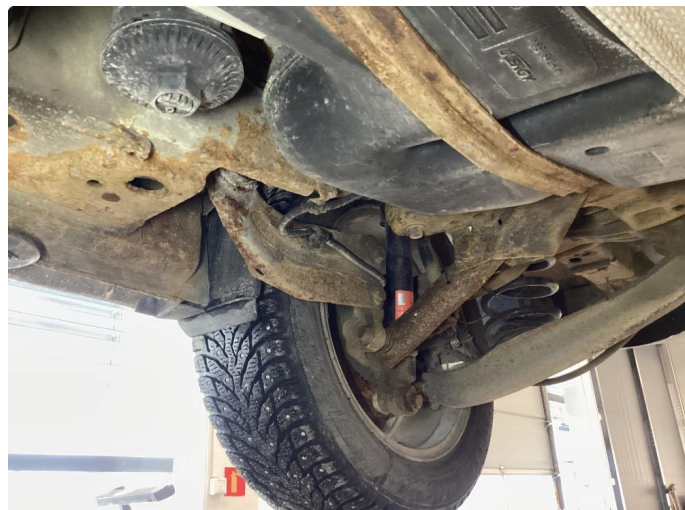
1.1 Rust

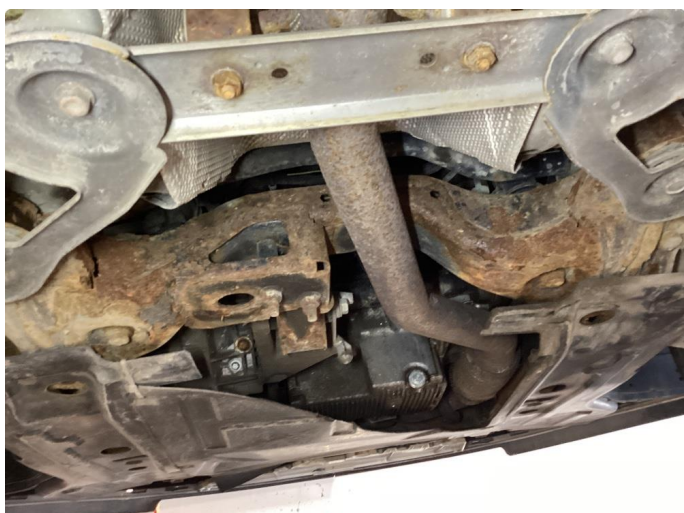
1.1 Rust

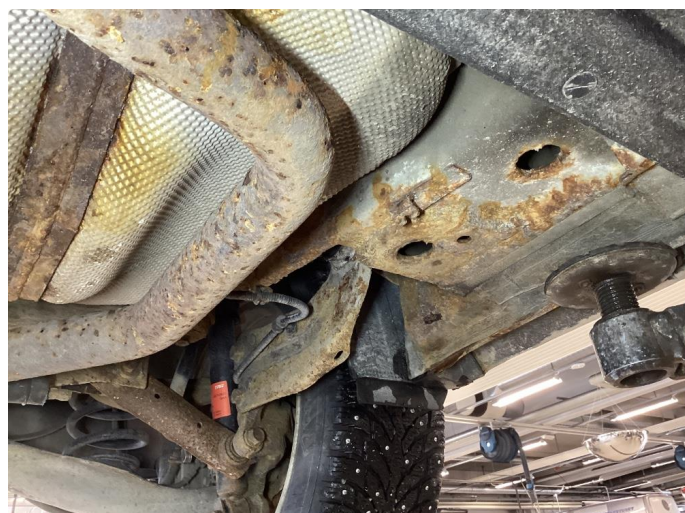
1.1 Rust

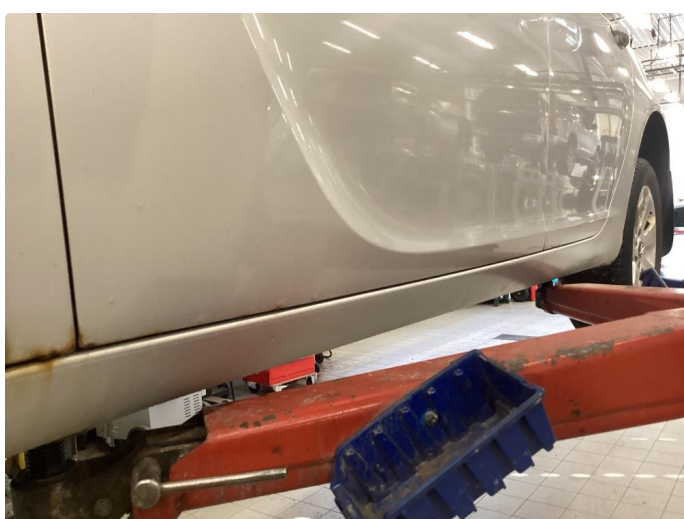
1.2 Rust/korrosjon

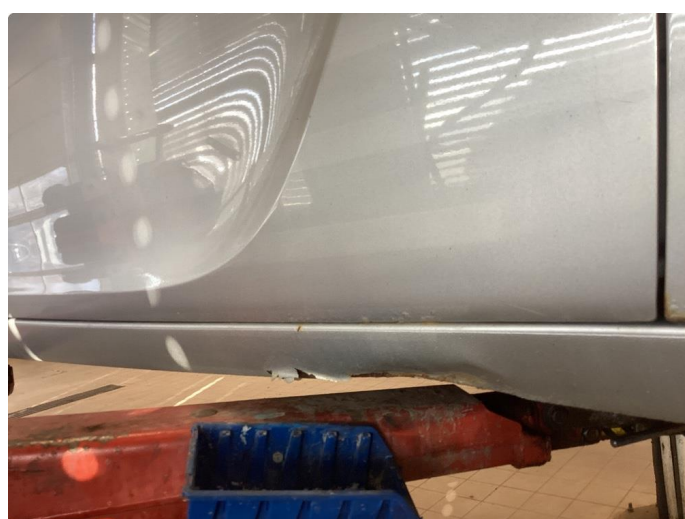
1.2 Rust/korrosjon

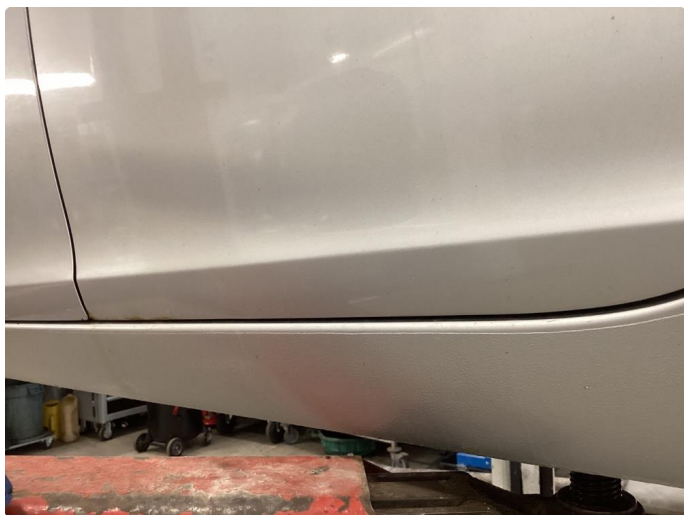
1.2 Rust/korrosjon

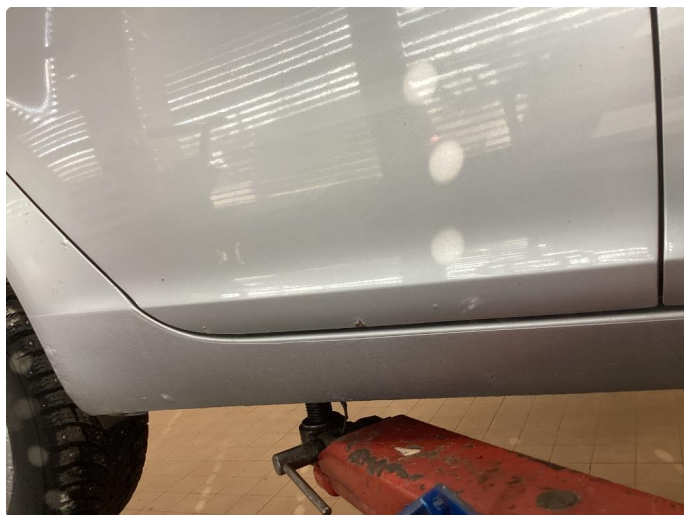
1.2 Rust/korrosjon

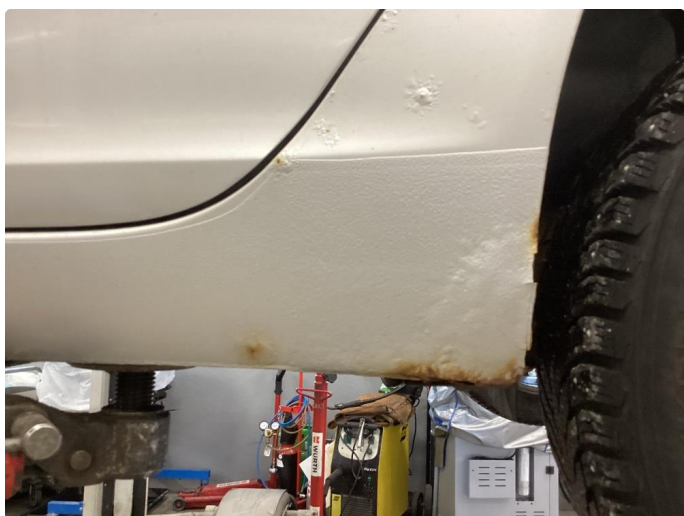
1.3 Rust

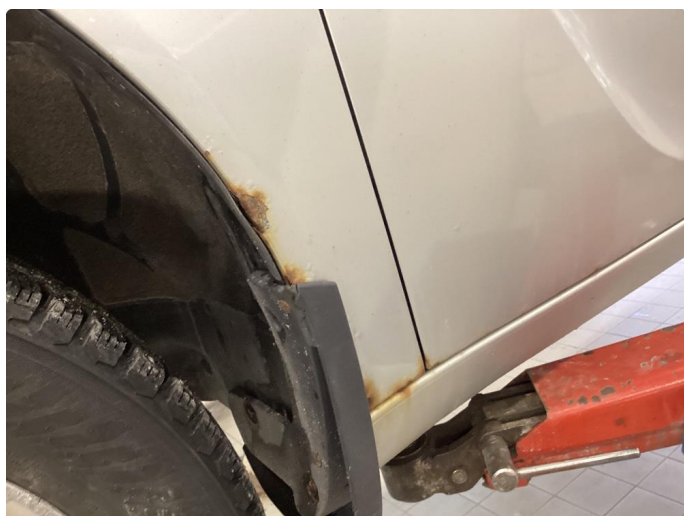
1.3 Rust

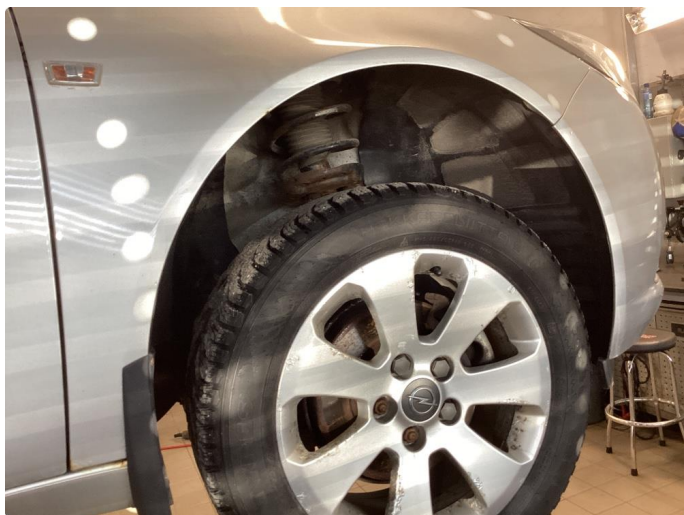
1.3 Rust

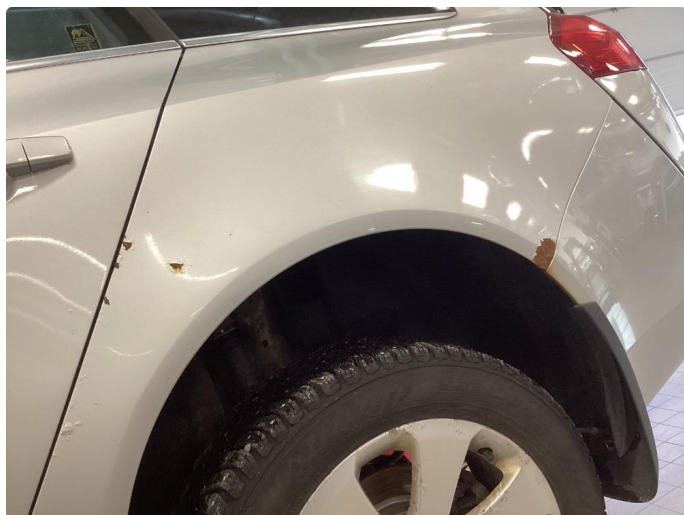
1.3 Rust

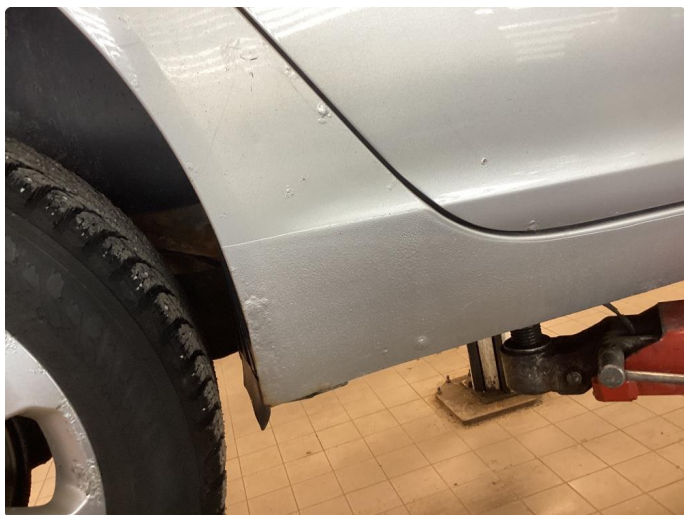
1.3 Rust

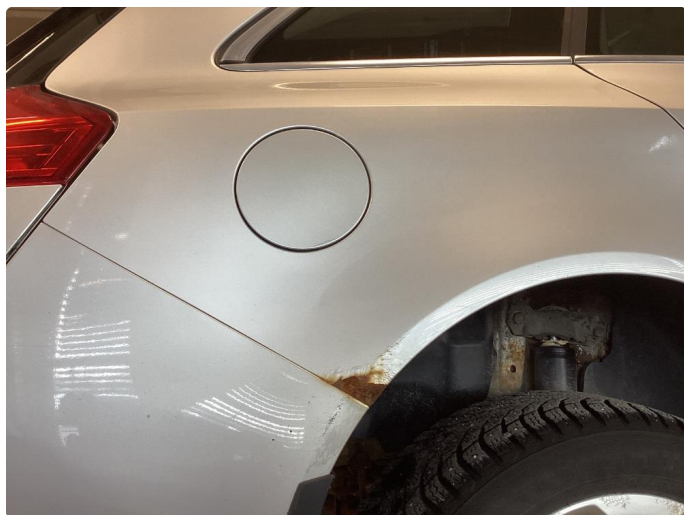
1.3 Rust

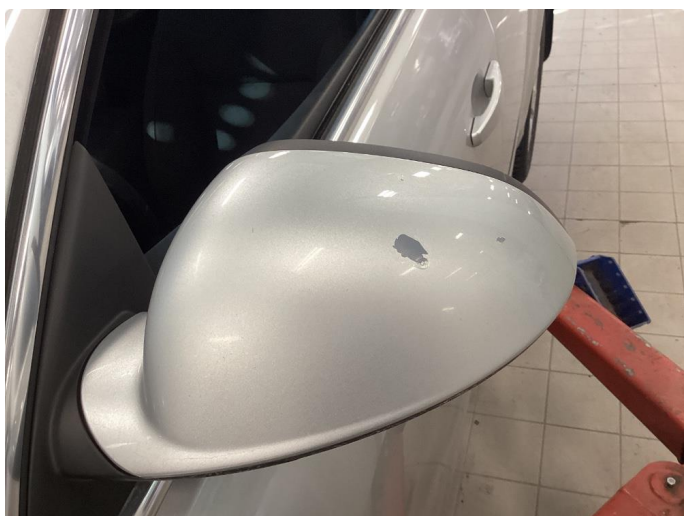
1.4 Speilhus riper

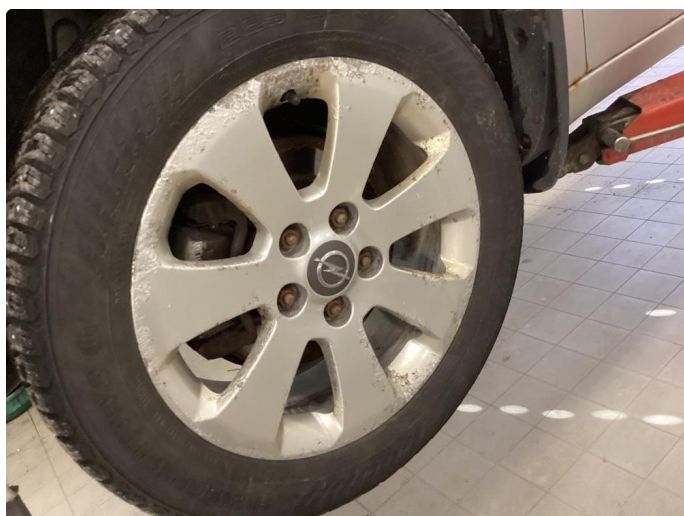
1.5 Betydelig oksidering

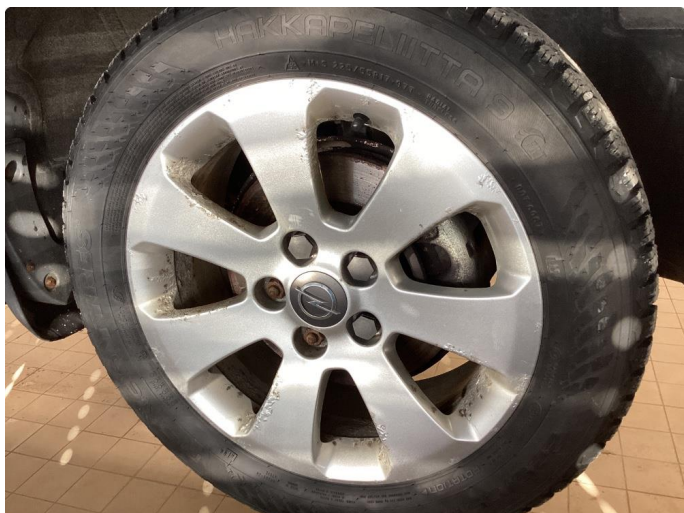
1.5 Betydelig oksidering

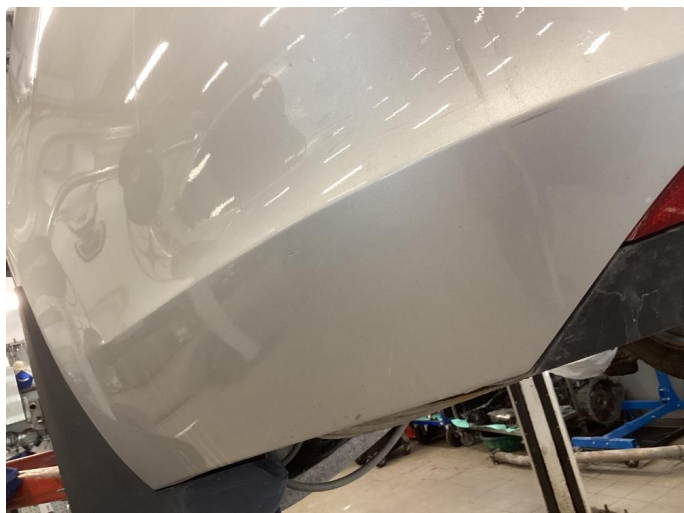
1.6 Ripe(r)

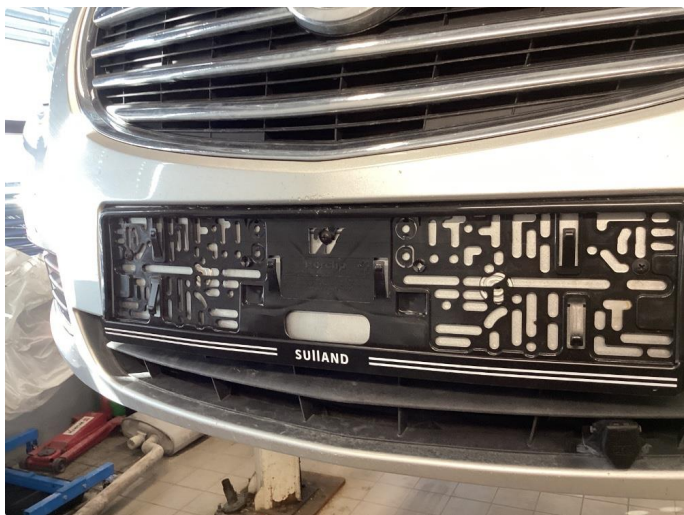
1.6 Ripe(r)

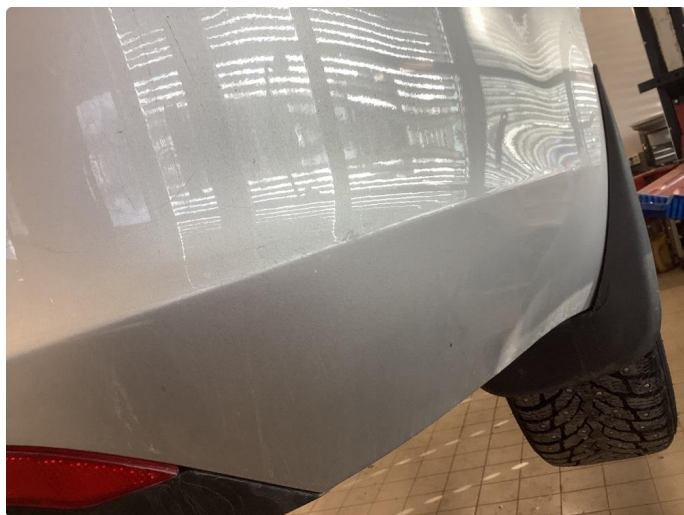
1.6 Ripe(r)

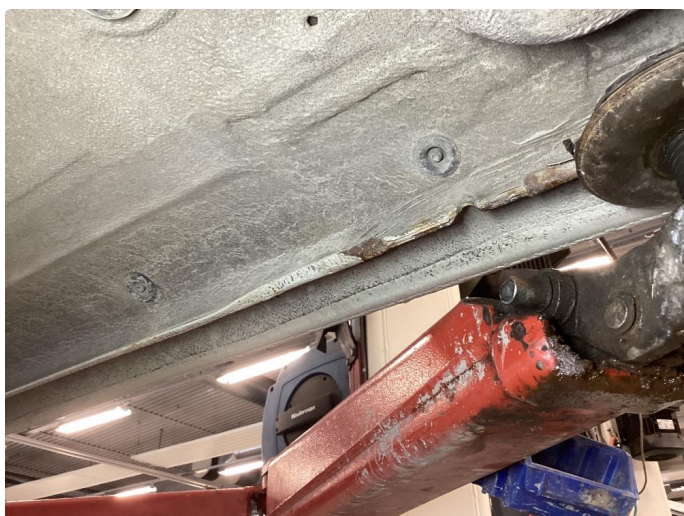
1.7 Bulk med lakkskade

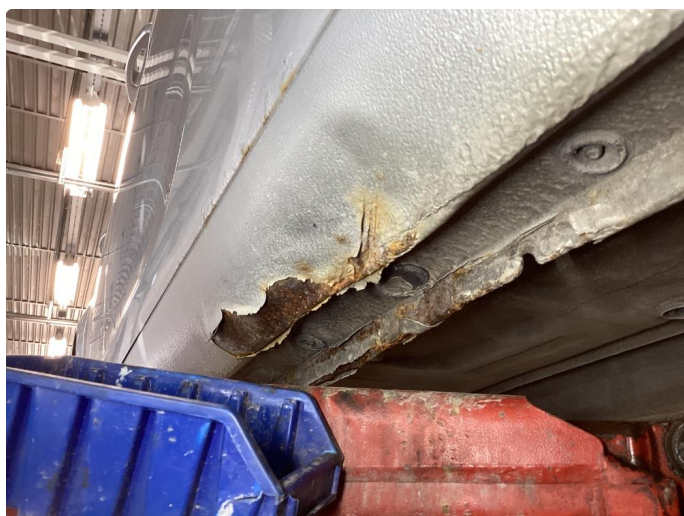
1.7 Bulk med lakkskade

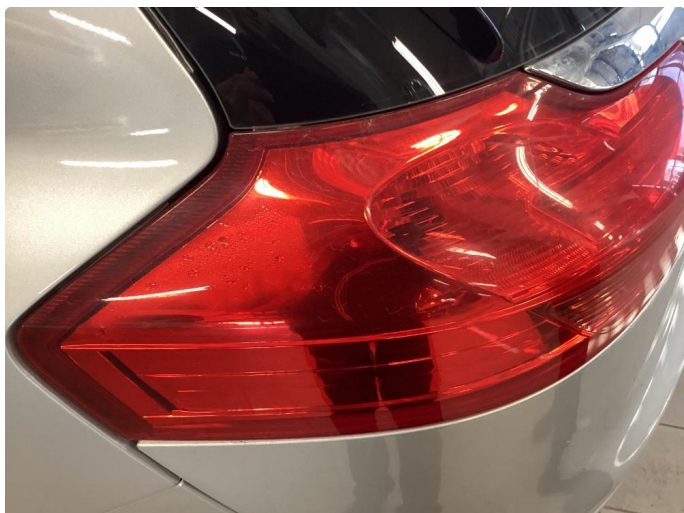
2.1 Dugg/fukt

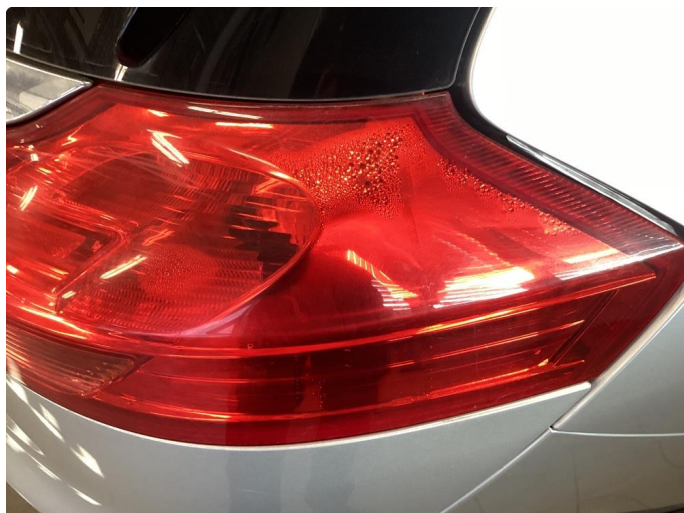
2.1 Dugg/fukt

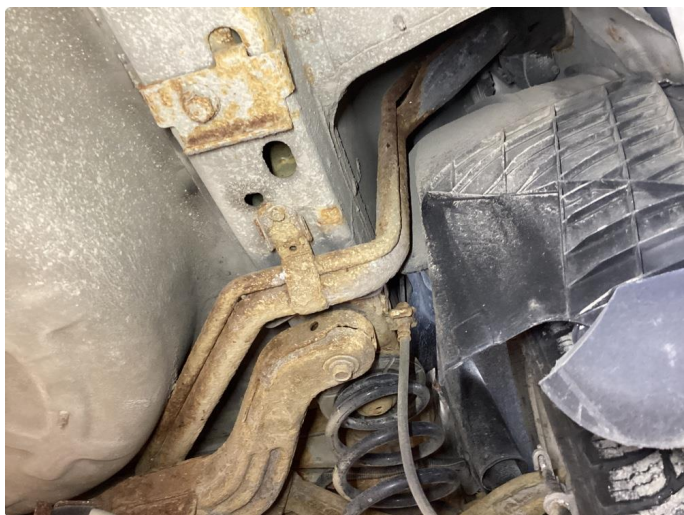
3.1 Rust på drivstoffør

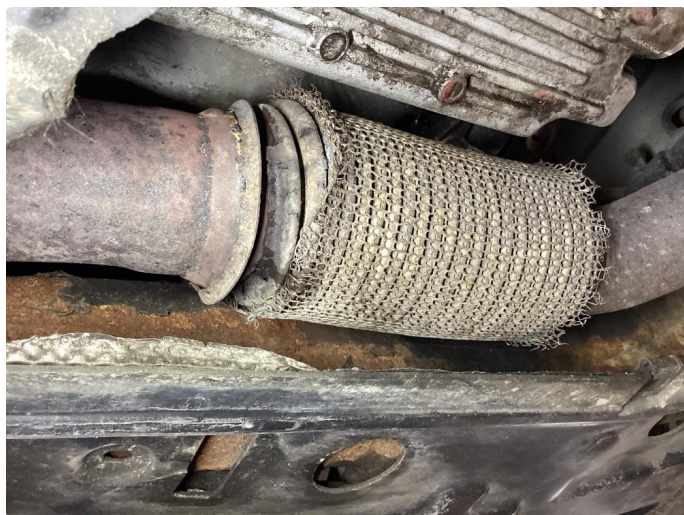
3.2 Skade på flexiør
